矢 作 遺 跡

第7次調査

1. 本書は、大阪府八尾市安中町八丁目で実施した市営安中住宅4・5・6号館建替えに伴う矢作遺跡第7次調査(YH2007-7)の発掘調査報告書である。
1. 調査は、八尾市教育委員会の指示書に基づき、財団法人八尾市文化財調査研究会が八尾市から委託を受けて実施したものである。
1. 現地調査は平成19年12月11日～平成20年2月29日にかけて河村恵理が担当した。調査面積は1104m²である。現地調査においては、赤松英幸・浅井宏美・飯塚直世・伊藤静江・川崎純弘・竹田貴子・田島宣子・中野一博・西出一樹・村井厚三・吉川一榮・和田直樹が参加した。
1. 整理業務は、平成20年7月～12月に実施した。
1. 本書作成に関わる業務は、遺物実測－伊藤・徳谷尚子、遺物・遺構トレース－村井俊子、デジタルトレース－河村、遺物写真－北原清子、遺物写真図版－尾崎良史・北原、遺構写真図版－河村が行った。
1. 本書の執筆・編集は河村が担当した。
1. 測量は富士測量株式会社に委託した。
1. 調査に際しては、写真・実測図等の記録とともに、カラースライドを作成している。広く活用されることを希望する。

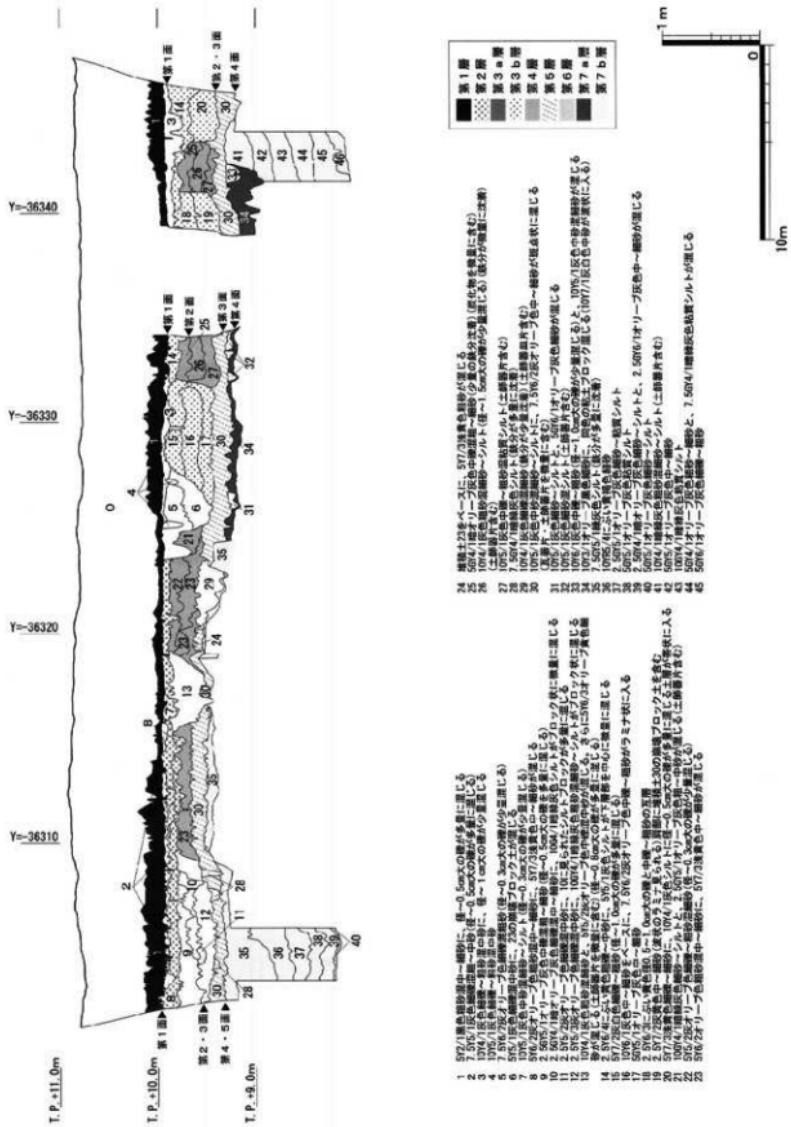
第4図 1区南壁断面図(S-垂直:1/50、水平:1/250)

今回の調査地は、近世以降の耕作や旧市営住宅建物の建築・解体等によって、調査地全体の地層は広い範囲で削平及び攪拌されていた。当調査で確認できた現地表下2.5mのうち、現地表下1.0~1.4mまでは近世以降に堆積した土層が占め、中世~古代の包含層は層厚0.1~0.2m前後であった。

1~3区について比較したところ、1区に比べて2・3区の中世~古代に相当する堆積層や遺構の残存状況が希薄であった。おそらく、調査地西地点(1区南西端)と調査地東地点(2区南東端)の中世堆積層(第5層)上面の高低差が約0.3mに及ぶことから、標高地の高い南東側の調査区(2・3区)で特に、近世以降の土地利用による削平が顕著に表れているものと言える。以下、各層の特徴を記す。

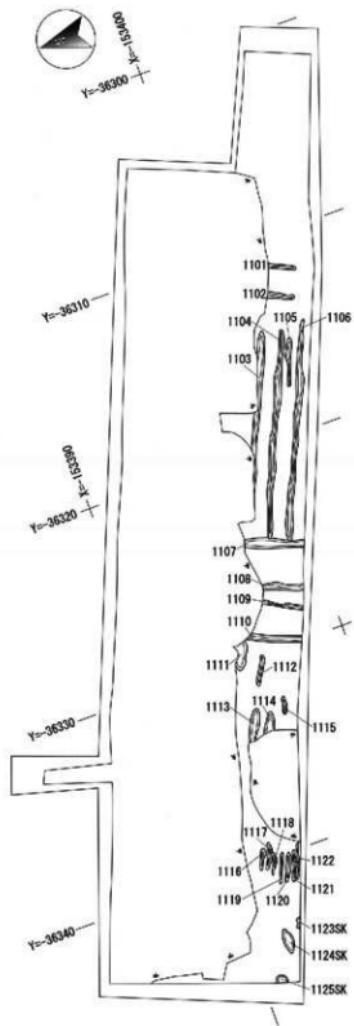
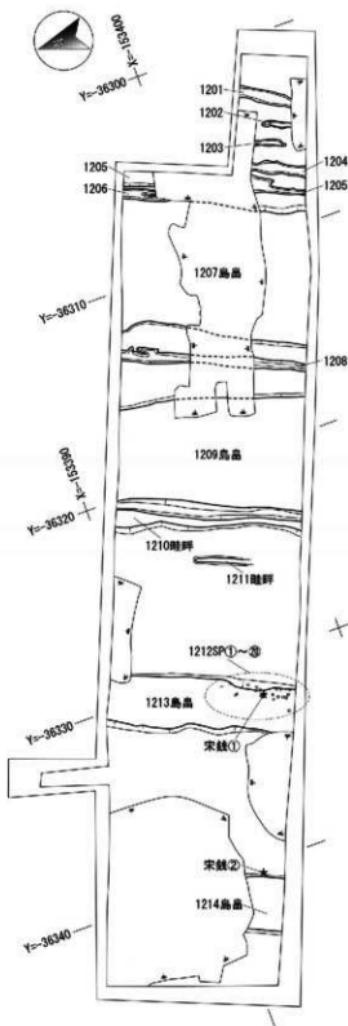
第5図 1区第1・2面平面図 (S=1/250)

第0層の盛土と第1層の旧耕土を除去したところ、第1層下面で近世以降の耕作溝群22条(1101～1122SD)、土坑3基(1123～1125SK)を検出した。現地表面下約1.0m(T.P.+10.0m)地点に広がる。調査区北半部では、後世の土地利用によって広く破壊されており、遺構を検出すること

はできなかった。南半部で検出された遺構は、調査区下面に拡がる島畠が、第3b層によって埋没した後に構築されてから、旧市営住宅建築以前まで存続していたものと推測できる。遺構は、埋土の特徴や遺構の切り合い関係によって、少なくとも2時期に分類できる。当該面で検出された耕作溝・島畠は、「南北方向」のものは東に、「東西方向」のものは南に20°それぞれ傾きをもつ。

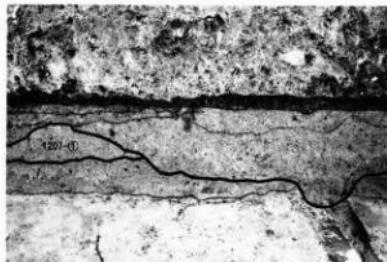
写真3 1207島畠西肩部断面(北から)

1207-①: 576/2オリーブ色培養土に埋め置かれており、577/2黒色土へ移行が認められる

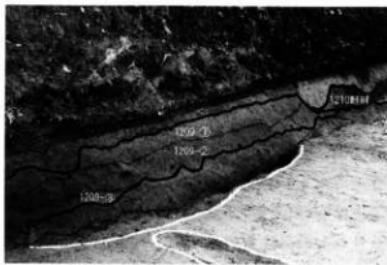
写真4 1209島畠西肩部断面(北から)

1209-①: 571/1オリーブ色培養土へ埋め置かれており、572/2黒色土へ移行が認められる

1209-②: 571/2黒色土へ埋め置かれており、572/3黒色土へ移行が認められる

1209-③: 572/3黒色土へ埋め置かれており、573/2黒色土へ移行が認められる

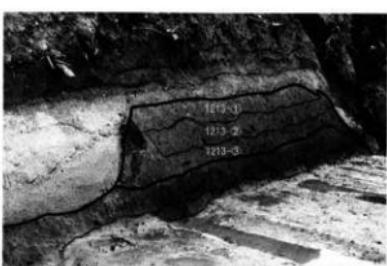
1213-①: 564/1黒ナリーブ色培養土へ埋め置かれており、565/2黒色土へ移行(少部分)する(土師器片含む)

1213-②: 564/2黒ナリーブ色培養土へ埋め置かれており、565/3黒色土へ移行(少部分)する(土師器片含む)

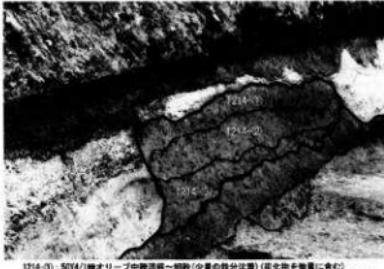
写真6 1214島畠部断面(北東から)

調査区1H・Iと10H・I地区で検出した。南北方向にのびる。残存する造成土1214-①～③を観察した結果、氾濫堆積物の堆積ではなく、人為的な搅拌の痕跡が顕著に見られた為、水田耕作土であると推察できる。

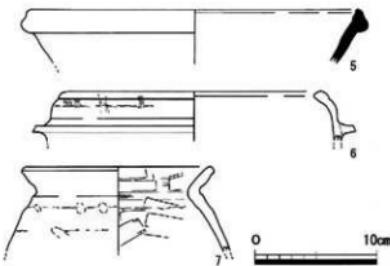
第11図 第5層出土遺物実測図(S=1/4)

当該層中に包含する遺物の大半は碎片であった。図化した5～7について記述したい。5・6はとともに第5層掘削時(1400番台遺構検出時)に出土した。5は須恵器の片口鉢で、上下に拡張する口縁端部をもつ。内外面に回転ナデの痕跡が残る。時期は12世紀末～13世紀初頭に比定できる。6は土師器の羽釜で、復元口径20.5cm、残存器高4.0cmを測る。内湾する口縁部をもち、時期は12世紀後半に比定できる。7は第5層掘削時(1500番台遺構検出時)に出土した土師器の壺である。出土地点が10 I地区であり、当該層中の下部より出土したことから、後述する当該層下面(第4面)で検出した1509 S Dに伴う遺物の一つであると推測できる。復元口径15.2cm、残存器高7.2cmを測る。形態は、頸部に後線が見られ、口縁部は肥厚する。調整は、内面に横方向の板ナデが顕著に見られ、粘土紐接合のち指押さえの痕跡が確認できる。時期は9世紀後半～10世紀初頭に比定できる。

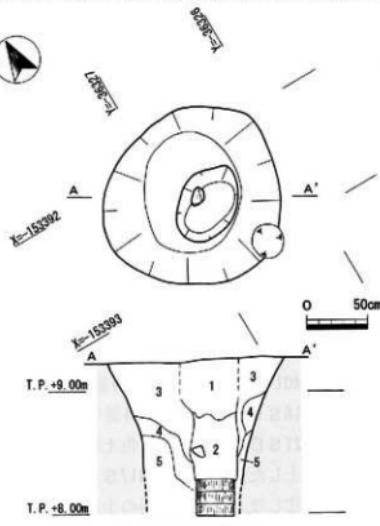
第14図 1407 S E 平面図・断面図(S=1/40)

当該遺構は、ベースが粘土層であり、検出時より湧水が顕著であった為、調査は困難を極めた。掘り方検出当初は井戸側の掘り方を確認することはできず、検出面がヘドロ状になった為、掘り方内部を約0.3m掘り下げ精査を行った。その結果、径0.68m前後の井戸側掘り方が検出された。さらに埋土の掘削を進めたが、湧水が著しく、下層部の基盤層が河川堆積であった為、崩壊の危険があり、人力による調査は遺構検出面より1.3m(T.P.+8.3m)地点で断念せざるを得なかった。なお調査終了後に、機械掘削によって、当該井戸底部の確認を試みたが、曲げ物を3段有することを確認するに留まった。

遺物は、須恵器・土師器などの碎片が出土し、唯一図化できたのは8の黒色土器碗であった。8は復元口径15.8cm、残存高4.7cmを測る。

調整は、内外面に緻密なヘラミガキ調整が見られる。内外面全面を黒色に仕上げる。時期は10世紀後半～11世紀前半に比定できる。

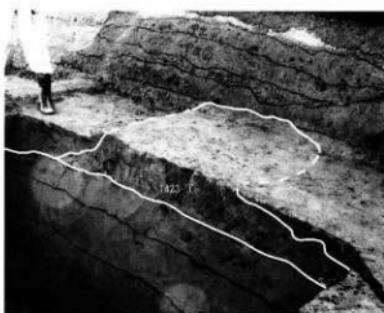
調査区10G地区で検出した。検出地点が1214島畠造成地点と重複することから、当該畦畔箇所に島畠を再度造成したものと推察できる。調査当時は当該遺構を認識できなかったが、整理作業時に、調査区南壁断面図や平面遺構検出状況図から、畦畔であると考えられた。検出規模は北半一帯の擾乱により、大部分が削平されている為、検出長は2.0m、幅1.9mを測る。当該遺構東側に隣接する1417SDは当該遺構に機能時に伴う排水路であった可能性も考えられる。

1423-②: 1014/1櫛状灰黑色粗砂層部分シルト(土器器片含む)

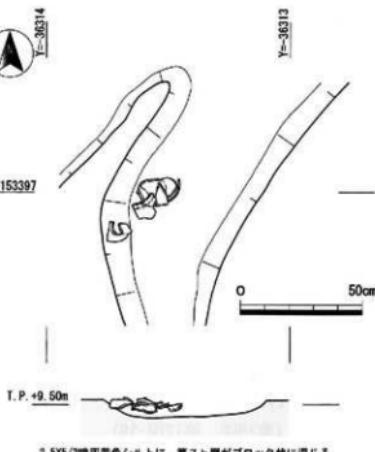
第15図 1509SD土器出土状況平面図・立面図 (S=1/20)

調査区10Iと1J地区で検出した溝である。幅0.55m前後、検出深度0.7mで単一層の埋土をもつ。東を基点に、西方向と南西方向へ分岐する溝である。遺構検出面がT.P.+9.52mに対し、ほぼ完形の遺物がT.P.+9.53mを最頂点として出土したことから、本来の遺構面は若干上部に存在したものと推測できる。おそらく本米の遺構面が後世の土地利用による擾拌及び削平された為、上部で確認できなかったものと推測できる。また、検出溝の幅が0.55mに対して検出深度が0.7m以下であることから、今回検出した箇所は遺構最下部であった可能性が高く、先端部分で収束して検出された溝が、本来は調査区外まで伸びていた可能性が極めて高い。

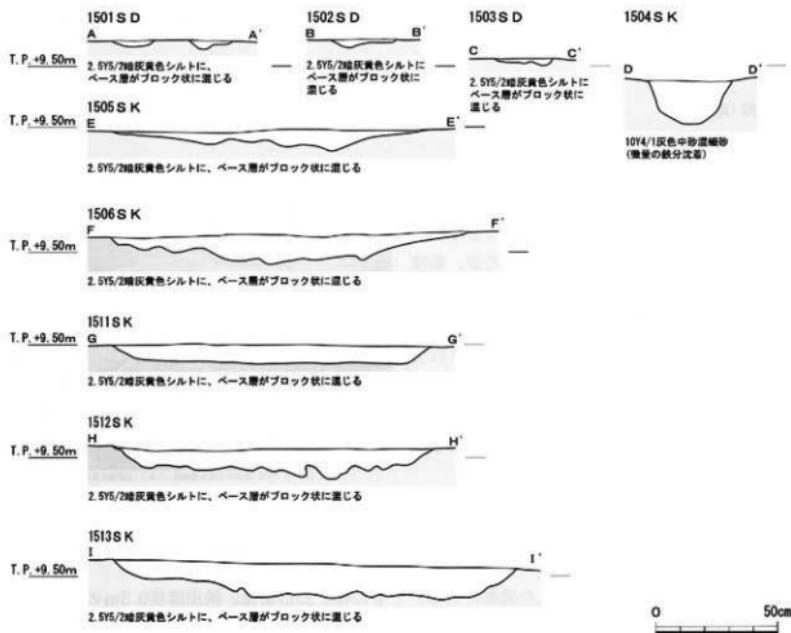
第16図 1501～1503 S D、1504～1506・1511～1513 S K断面図(S=1/20)

調査区1 I 地区で検出した。平面形態は瓢箪型を呈し、長径0.9m、短径0.4m前後を測る。

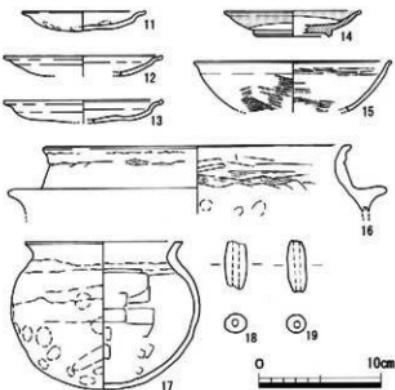
第17図 1504・1508 S K、1509 S D出土遺物実測図(S=1/4)

と考えられる。遺物は、土師器小皿(12・13)、土師器の甕(17)が出土した。12・13は共に「て」の字状口縁をもち、復元口径12.8cm、残存器高1.8cmを測る。12は9世紀後半、13は口縁部の屈曲が顕著に見られることから、10世紀後半に比定できる。17は口径12.2cm、高さ12.2cmを測る。口縁部形態は、緩やかに外反した後短く立ち上がり、端部に面をもつ。体部形態は球形を呈し、上半部に最大径をもつ。調整は内面に横方向の板ナデが顕著に見られ、粘土紐接合のち押さえの痕跡が確認できる。時期は9世紀後半～10世紀初頭に比定できる。以上より、当該溝の廃絶期は10世紀後半に比定できる。

遺物は土師器の碎片と土錐(19)が出土した。19は管状土錐で、長さ4.2cm、径1.5cm、孔0.5cm、重さ9.85gを測る。

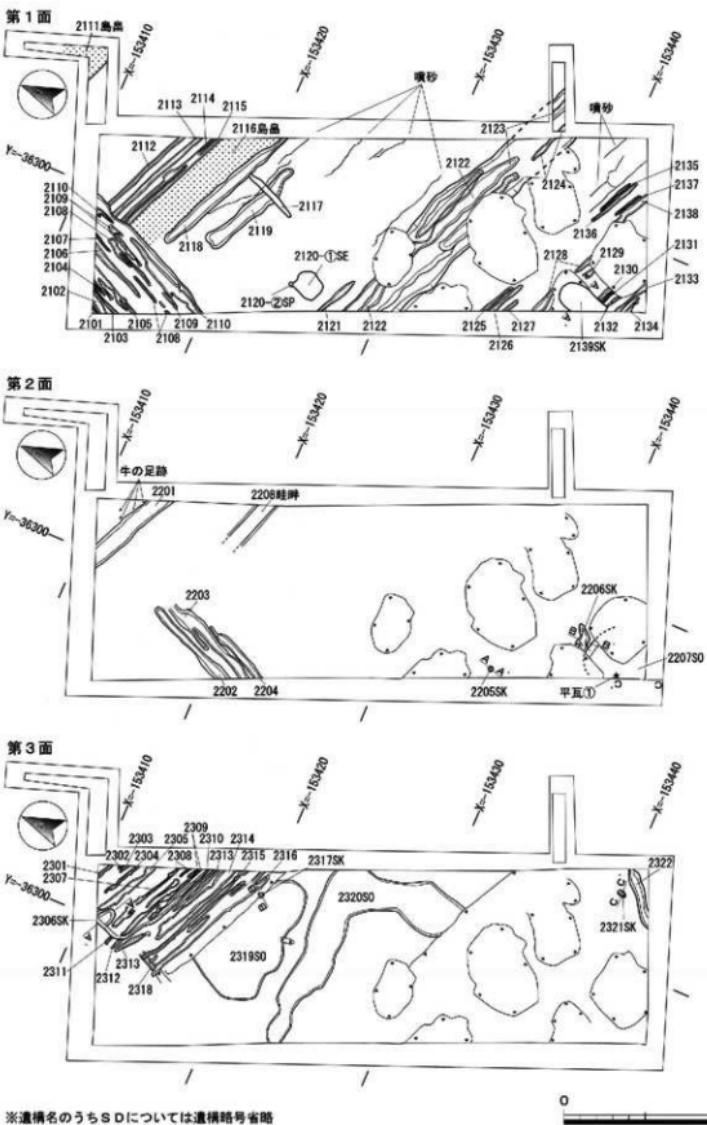
第21図 2区第1～3面平面図 (S=1/300)

第0層の盛土と第1層の旧耕作土、第2層の近世以降の耕作土を除去したところ、第2層下面で近世以降の耕作溝群35条(2101~2110、2112~2115、2117~2119、2121~2138 S D)、島畠(2111・2116島畠)、井戸1基(2120-①S E)、小穴1個(2120-②S P)、土坑1基(2139 S K)を検出した。現地表面下約1.2m(T.P.+9.7~9.8m)地点に広がる。なお当該面で検出された耕作溝は、「南北方向」のものは東に、「東西方向」のものは南に20°それぞれ傾きをもつ。

調査区南半部では、後世の土地利用によって広く破壊されており、部分的な遺構検出に留まった。調査区北半では、幾度にも切り合い関係の生じる耕作痕跡が検出された。また、中央から南半部でも耕作痕跡が一部確認できた。耕作痕の希薄な箇所はおそらく島畠に利用されていたものと推測できるが、顕著な痕跡は確認できなかった。当該面で検出された遺構は、埋土の特徴や遺構の切り合い関係によって、少なくとも2時期以上に分類できる。

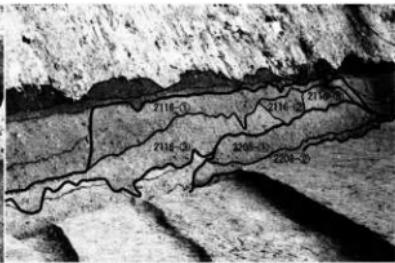
写真11 2116島畠・2208畦断面(西から)

調査区2 Jと2・3 A地区で検出した。東西方向に傾きをもつ島畠であると推察できた。機械掘削時に2116-①及び2116-②の大半を除去してしまったので、平面調査では当該遺構を認識でき

2116-① 2.5m/2段の堆積物を構成する中砂～細砂が複数個存在する。
 (幅=1.5mの砂の層が最も厚い)
 2116-② 2116-①ベースに入れる。2116-①がブロック状に入る。
 (壁の内部含む)
 2116-③ 2.5m/2段の堆積物を構成する中砂～細砂が複数個存在する。
 (壁の内部含む)
 2208-① 2.5m/2段の堆積物を構成する中砂～細砂の層が複数個存在する。
 (壁の内部含む)
 2208-② 2.5m/2段の堆積物を構成する中砂～細砂の層が複数個存在する。

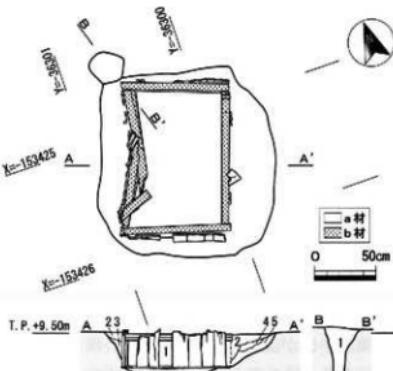
調査区3 J・A地区で検出した。2120-① S Eの掘方の平面形態は径1.5m前後の隅丸方形を呈し、深さ約0.37mを測る。井戸側に方形木枠をもつ。木枠の形態は、長辺1.25m、短辺0.9mを測る周囲に板材(a材)を並べ、その内側にコの字状に組まれた板材(b材)を組み合わせたものである。井戸枠の構築方法は、組立て式(鐘方正樹2003)で、あらかじめ「コ」の字状の作製しておいた部材(b材)とa材をもち込んで井戸側を組立てる方法である。埋土を観察したところ、井戸側埋土にブロック土が目立ち、人為的に埋没したものと推測できる。今回の調査で検出された方形木枠は一段であったが、当初は上部にも続いており、廃絶時に転用などによって抜き取られた可能性が考えられる。

また当該井戸の北隣には、径0.3m弱、深さ0.4mを測る円形の杭跡(2120-②S P)が存在する。検出地点が近接することや、埋土が2120-①S Eの埋土1と類似することから、井戸に関連するものと推測できる。

1. 5.5m/1段の細砂～中砂ブロックと、5.6/1灰白色細砂～粗砂が混じる
 2. 10.7/4灰白色細砂中～細砂に、5.6/2灰オリーブ色底～中砂が混じる
 (炭化木を含む)
 3. 10.7/4灰白色細砂に、7.55/2灰オリーブ色中～細砂がブロック状に混じる
 4. 10.7/6灰白色中～細砂(第7b層)に、10.7/1灰白色中砂が混じる

当該井戸及び杭跡から遺物は出土しなかったが、井戸の形態と埋土の特徴より、構築時期は中世以降に比定でき、旧市営住宅建築直前まで使用されていたものと考えられる。

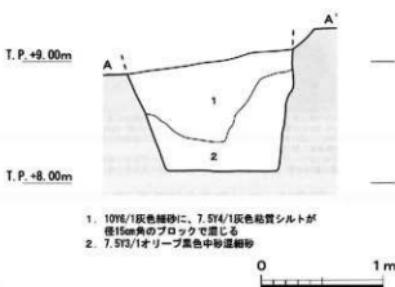
第25図 2139 S K断面図 (S=1/40)

調査区4・5 A地区で検出した。当該土坑上部は既往建物の解体に伴う掘削で破壊されている。平面形態は長辺2.85m、短辺1.7mの楕円形を呈し、深さ1.0m以上を測る。2層に分層でき、このうち埋土1には各層の土がブロック角状に入り、人為的に埋没したものと推測できる。また、埋土2の底部が湧水層に達することから、かつては井戸であり、井戸側も存在したもの、転用などによって抜き取られた可能性が考えられる。遺物は、須恵器の碎片が出土したのみであった。
