# 金岡西遺跡

大阪府教育委員会

- 本書は、都市計画道路南花田鳳西町線建設工事に先立って、大阪府教育委員会が実施した堺市金岡町地内所在金岡西遺跡の発掘調査報告書である。
- 調査は、大阪府土木部交通政策室・鳳土木事務所の依頼を受け、文化財保護課主任技師今村道雄・同亀島重則を担当者として実施した。
- 現地調査は、平成11年度・12年度事業として、平成12年1月から5月までと9月から平成13年2月までの期間、実施した。なお、出土資料の整理作業は、現地作業と並行して始め、平成13年3月まで行った。
- 本調査の写真測量は、株式会社アコードに委託した。なお、撮影フィルムについては株式会社アコードにおいて保管している。
- 本書に掲載した遺物写真の撮影は、有限会社阿南写真工房に委託した。
- 本書の執筆は、今村道雄・亀島重則・竹原伸次が行い、編集は亀島が行った。
- 発掘調査・遺物整理および本書作成に要した経費は、全額大阪府土木部が負担した。

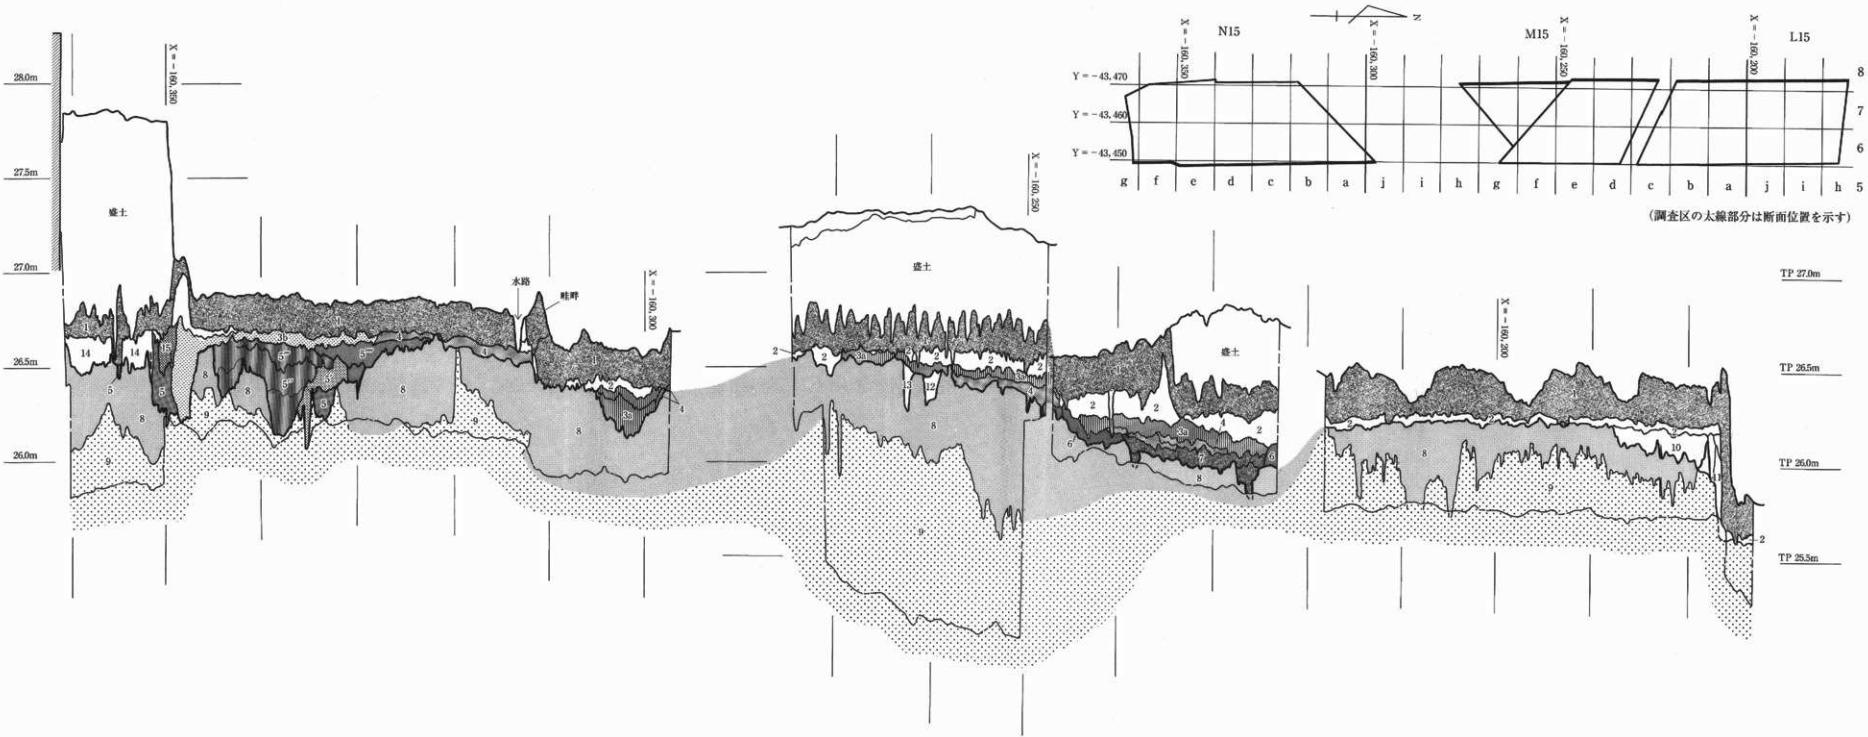
第4図 調査区全体土層断面図 ( $H = 1/400 \cdot V = 1/20$ )

- 1 暗灰色 (10YR5/1) 粘質微砂質土 旧耕土。  
 2 黄褐色 (25Y6/1) 粘質微砂質土 鉄鉻・マンガン斑を含む。下位の3層のブロックを含む。耕土の土層。  
 3a 黄 (25Y6/2) 粘質土 上部は黄灰色。  
 3b 明黄褐色 (10YR6/6) 粘質土-砂質粘質土層 砂質泥じり。  
 4 明黄褐色 (10YR6/6) 粘質土-1次Bk区-2次A区では灰褐色-青灰色を呈する。  
 5 灰褐色 (7.5Y6/2) 粘質微砂質土 黄灰色-灰白色微砂質じり。下部には褐灰色砂 (VCS-MS以下) が混じる。拂10埋土。  
 5' 灰褐色 (10YR6/15) 粘質微砂質土と灰黃褐色 (5Y8/1) 微砂の混じった土-青灰色 (25Y6/1) 微砂質土-砂質土 鉄鉻・マンガン斑を含む。  
 5'' 灰褐色 (25Y6/2) 粘質微砂質土 填埋土-微砂質粘質土 填埋土 上位には褐灰色-灰黃褐色 (10YR6/15-SY8/1) 微砂が混じる。  
 5''' 灰褐色 (25Y6/15) 粘質微砂質土 填埋土-粉土の土の土が含まれる。鉄鉻・マンガン斑を含む。  
 6 黄灰色 (25Y6/1) 粘砂質土 鉄鉻・マンガン斑を含む。  
 7 黄褐色 (10YR6/2) 砂混じり粘質土 茎立ち込み200mm上。  
 8 にふい黄色色粘土-砂混じり粘質土 (1次A区)。灰色 (7.5Y6/1-6.5/2-7/1) 微砂混じり砂質土 (2次A区)、灰白色 (7.5Y7/1) 粘土-砂混じり粘質土 (2次B区)。  
 9 黄褐色 (10YR6/6) 砂質土上。  
 10 黄褐色 (25Y5/1) 砂混じり粘質土。  
 11 黄褐色 (25Y5/1) 土-にふい黄色色 (10YR5/4) 土。  
 12 灰色 (7.5Y5/1) 砂混じり粘質土。

今回の調査地は、洪積段丘段丘中位面上に立地している。この段丘面は南から北に向かって傾斜している。今回の調査地の北端にあたる1次調査のA区北の地表面で、標高25.8m、南約170mの2次調査B区南で、27.8mと比高差約2.0mで約1/100強の傾斜をもつ。この点から、全体に南北方向に土層堆積の量重がみられると予想された。調査の結果、表層の盛土層以下、大別して8層に区分される土層を確認した。人為的な遺構を被覆し、遺物を包含する土層は、基盤層の凹地部分を除いて、約5~10cmと薄く、しかも調査地点によって、その欠落するところがある。調査地の北にあたる1次A区では存在せず、耕作土下の床土下面で遺構が検出されている。これは段丘地形での遺跡の遺存状況に共通するもので、沖積地などの低地と違って、一般的に基盤層の形成後は、一般的に土砂の堆積が少ないからである。本調査地でもその例にもれない。時代を経るごとに人為的なあるいは自然による削平と堆積が行われるが、削平の要素の方が大きいからである。次に各土層ごとにその特徴を記し、定義づけておこう。

第1層——褐灰色（10YR 5/1~7.5YR 5/1）粘質微砂質土 旧耕作土 層厚20~25cm。（第4図 1）

第2層——黄灰色（2.5Y 6/1~5 Y 6/1）微砂質土 層中に鉄班やマンガン班を含み、褐色を帯びる。下位の第3層のブロックを含む。耕作土の床土層。層厚5~10cm。本層下面で2次B区北端から北では、古代から中世の遺構が検出された。2次B区では北部を除いて存在しない。（2）

第3a層——橙色（7.5YR 6/7）粘質土 2次A区に見られる土層。層厚6~7~10cm。一部で床土層を形成。1次B区の落ち込み200埋没後の凹地や2次B区北端の溝1埋没後の凹地に堆積する土層も同一の層。（3a）

第3b層——明黄褐色（10YR 6/6）粘質土~微砂質粘質土 微砂をまじえる。2次B区中央部に見られる。層厚約5cm。溝3埋没土とほぼ同じ土。平安時代末頃。（3b）

第4層——明黄褐色（10YR 6/6）粘質土 1次B区・2次A区では灰黄色~黄灰色を

呈する。1次B区の落ち込み200付近の第3a層の下・2次A区北部・B区中央部北寄りに見られる。層厚6・7cm(4)

第5a層——黃灰色(2.5Y 6/1)微砂質粘土 鉄斑を含み、にぶい黄色を帯びる。2次B区中央部溝群付近に存在する。層厚約5cm。(5'')

第5b層——褐灰色(10Y R 5.5/1)微砂質粘土 第5a層の下位にある。溝5・10の埋没後に堆積する。溝埋土起源の土が含まれる。鉄斑・マンガン斑を含む。層厚約10cm。(5'')の最上部層

第6層——明褐色(7.5Y R 5/6)粘土 1次B区にみられる土層。落ち込み200の掘削を受ける。奈良時代包含層。層厚約10cm。(6)

第7a層——にぶい黄橙色粘土～砂礫(1次A・B区)、灰色(7.5Y 6/1～6.5/2～7/1)微砂混じり砂質土(2次A区)、灰白色(7.5Y 7/1.5)微砂質粘土(2次B区)  
無遺物層で、段丘堆積物である。層厚15～50cm以上。(8)

第7b層——にぶい黄橙色砂礫(1次A・B区)、黃灰色(2.5Y 6.5/1)砂礫他(2次A区)、  
灰白色(5Y 7/1)粘土～砂礫(2次B区) 上位層と同じく、無遺物層で、段  
丘堆積層である。上位の第7a層との境界線は調査地南端で標高約26.0m、北端  
で25.1m、比高差約1mを測る。この境界線の起伏は砂礫の流出堆積によってで  
きた下刻痕に粘土や砂礫が埋積していった状況を示し、段丘形成末期の様相を示  
す。現況地条にみられる谷筋と同様、南東から北西に向かって幾条も走っている  
と考えられる。

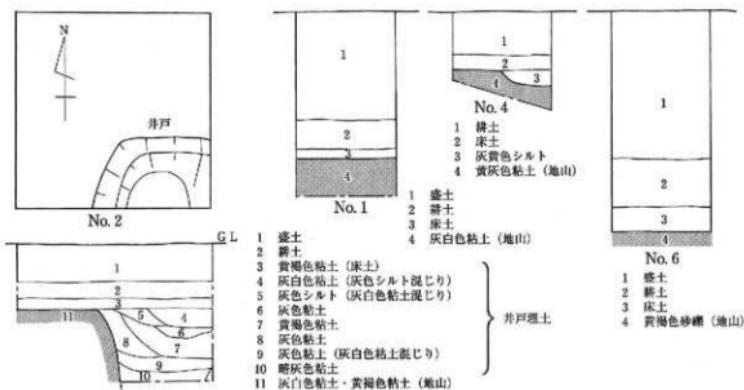
第5図 遺構図1 (試掘調査) (1/50)

No.1調査区からは遺構・遺物は確認できなかったが、No.2調査区地山上面から井戸一基を検出した。井戸は調査区の南東端から検出したため、その全体の大きさは確認できなかった。検出面から約70cm掘削したが、底は確認できなかった。

井戸中からは、瓦器、土師器羽釜、瓦片が検出したが、埋土の状況から近世以降に埋められたものと考えられる

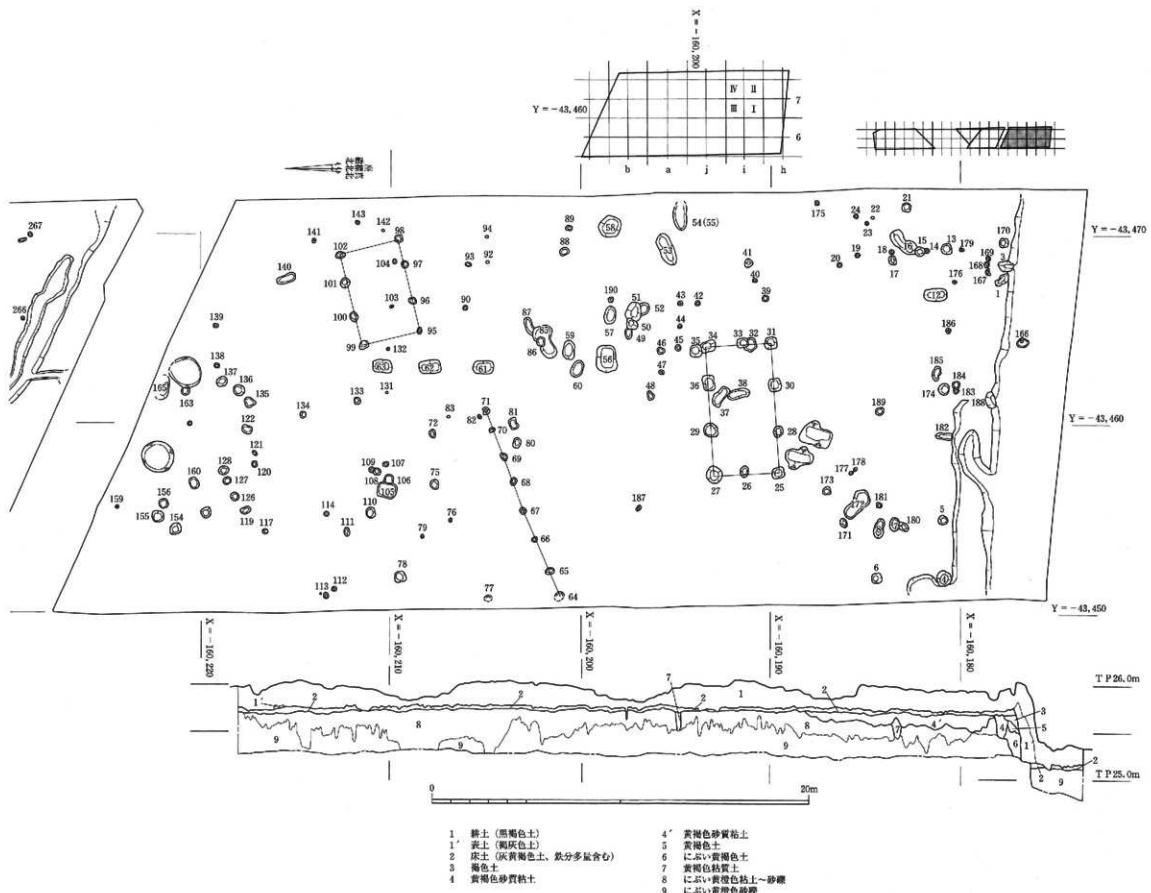
第8図 遺構全体図 1次A区 (1/200)

A区は幅約20m、長さ約53mの南北に長い調査区である。調査区の標高はTP25.6から25.7mである。調査した遺構は掘立柱建物2棟、横列1ヵ所の他に方形土壙やピット等である。遺構は、建物と横列が奈良時代、土壙が中世、その他の遺構は奈良時代か中世のいずれかの時期のものが多いと考えられるが、包含層出土遺物には飛鳥時代の土器も認められ、その時期の遺構をふくんでいる可能性はあるものの当該期の遺構を抽出することは困難であった。

建物1 本遺構は、桁行3間、梁行き2間、桁行の軸はN-86°20'-Eの方向である。この遺構の南や約16mには建物2、南東11mには櫛列1がある。桁行は約6.9mで、各柱間は、両端が約2.2mに対し中央が約2.5mになりひろい。梁行きは約3.45mで、各柱間は約1.45mと約2.0mを測る。各掘り形の埋土には柱根や柱の痕跡は残されていなかった。柱を抜き取ったのであろう。建物のビットは4隅のものが深く30~40cm余、他のビットは10~20cmである。ビットの埋土は、黄褐色土、にぶい黄褐色土、にぶい黄色や黄橙色土が充填している。

建物2 建物1の南約16m、櫛列1の南西約5mにある。桁行3間、梁行き1間、桁行の軸はN-77°-Eの方向である。桁行は約4.9mで、各柱間は両端が約1.3m、1.5m、1.6mに対し、中央は約2.0mを測りやや広い。梁行きは約3.2mを測る。各掘り形の埋土には柱根や柱の痕跡は残されていなかった。柱を抜き取ったのであろう。建物のビットは4隅のものがやや深く30cm余、他のビットは深さ10~20cmである。ビット埋土は、黄褐色土、にぶい黄色粘質土、灰黄褐色土等である。

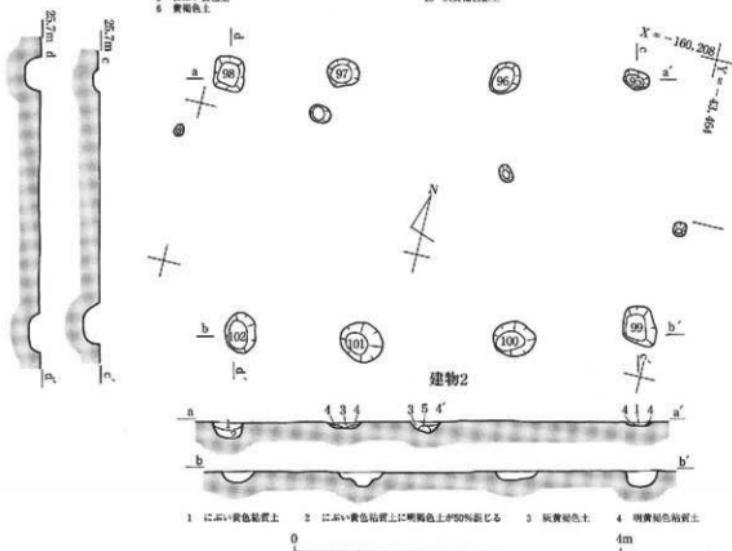
第9図 掘立柱建物 (1/10)

- 1 黄褐色土 マンガン混含む
- 2 黄褐色土
- 3 黄褐色土に近い褐色土がブロック状に混じる
- 4 黄褐色土
- 5 に近い褐色土
- 6 黄褐色土
- 7 深黄褐色土 マンガン微量含む
- 8 前面に土
- 9 黄褐色土
- 10 深黄褐色土

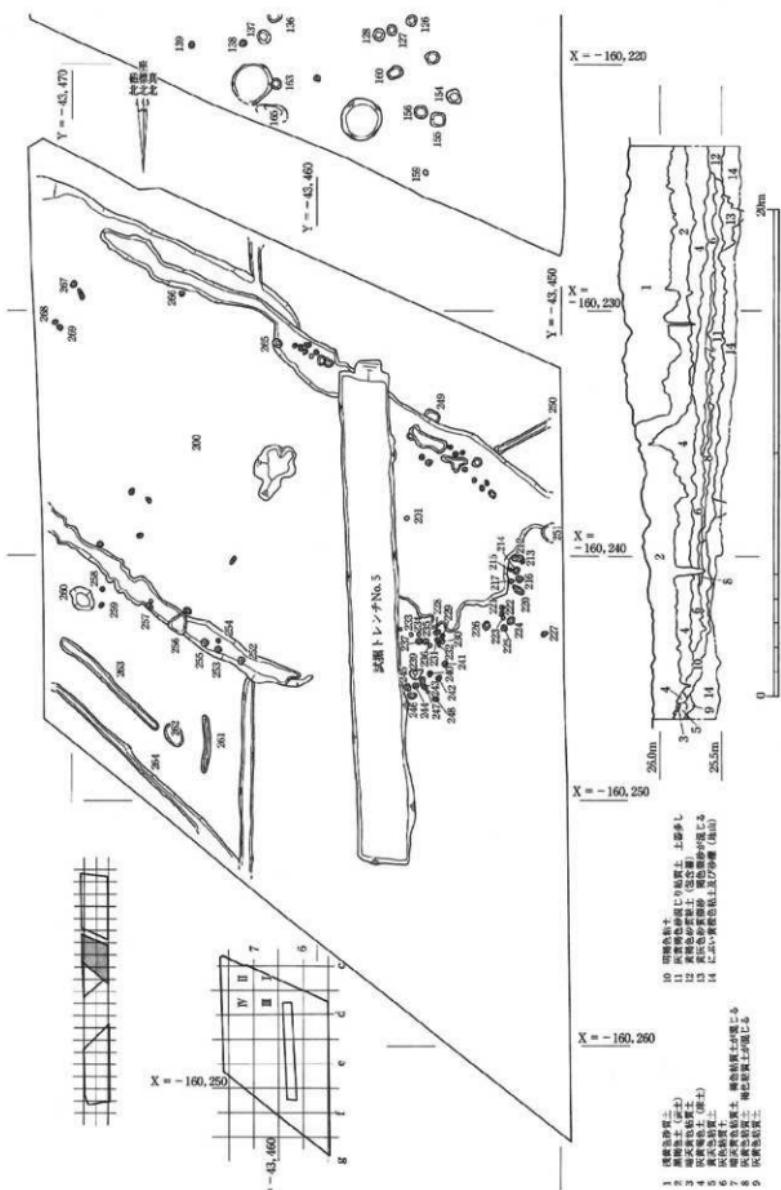
第14図 連続全体図 1次B区 (1/200)

A区の南の幅3mの里道の南側にある南北35m、東西20mの菱形の調査区である。調査区の標高はTP + 25.3から25.5mを示し、A区より20から30cm低い。

調査で検出し、際立った遺構は少ない。その中で調査区中央で検出した落ち込み遺構とそこから割合多くの土器が出土したのが目立つ。

調査区中央を南東から北西方向に走る幅12m、長さ25m、深さ約30cmの浅い落ち込みがある。落ち込みは、座標北よりN-55°-Wの方向に伸びている。落ち込みの埋土は上層が灰色土や粘土層、下層が暗灰黄色土である。上層は磨滅した瓦器片を含むが下層は含まない。

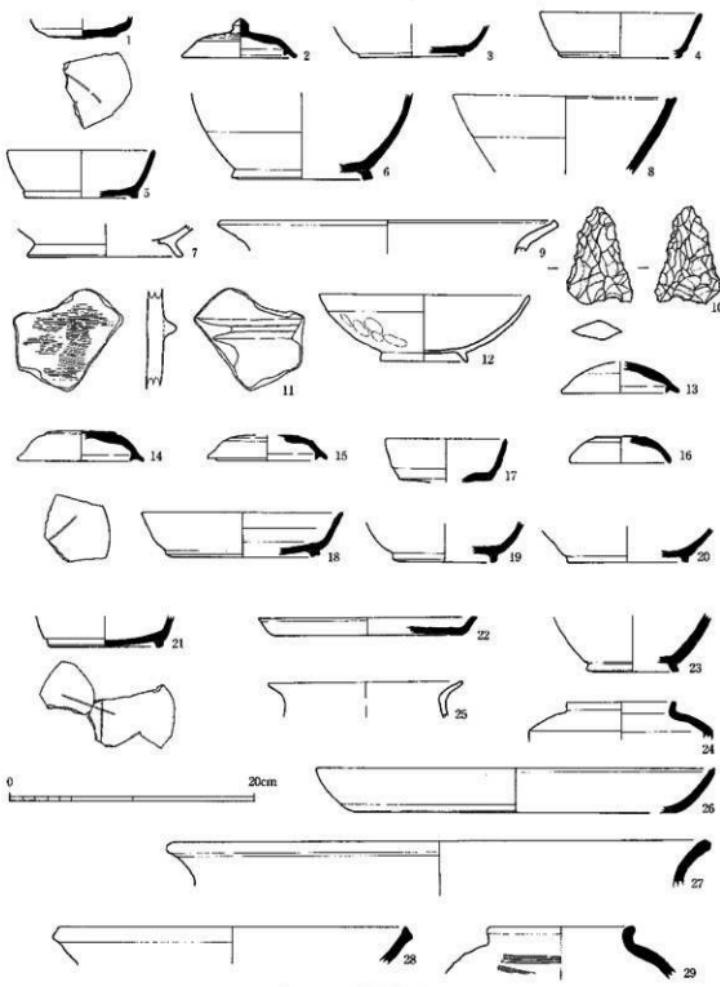
第15図 遺物実測図1

1~10は遺構200の下層から出土した遺物である。1~7は須恵器、8・9は土師器、10は石鏡である。

1は須恵器杯身或いは杯蓋、2は口径9.4cmの杯蓋、3~5は杯身、6は壺、7は盤、8は壺、9は鉢ないしは碗であろう。10は石鏡である。遺物は、奈良時代の土器（3~8）が最多く、縄文時代の石鏡（1）、平安時代の土器（9）があるが混入品の可能性もある。

A区の包含層からはある若干の遺物が出土しているが磨滅したものが多い。(11)は埴輪片である。戦後、中百舌鳥地区から土を搬入した際混入した可能性がある。(12)は瓦器碗である。出土遺物は破片ではあるが須恵器が多く、次に土師器片、瓦器片が多い。

B区の包含層からは(13~29)の遺物が出土している。13~24、27は須恵器である。13~16は口径8.2~10.2cmの杯蓋である。13、16の口径は8.2cmで10cmに満たない。17は、口径10cmの

杯身である。18～24は、杯、皿、壺、短頸壺等である。25、26は土師器、28、29は中世の掠鉢と近世の直口壺である。

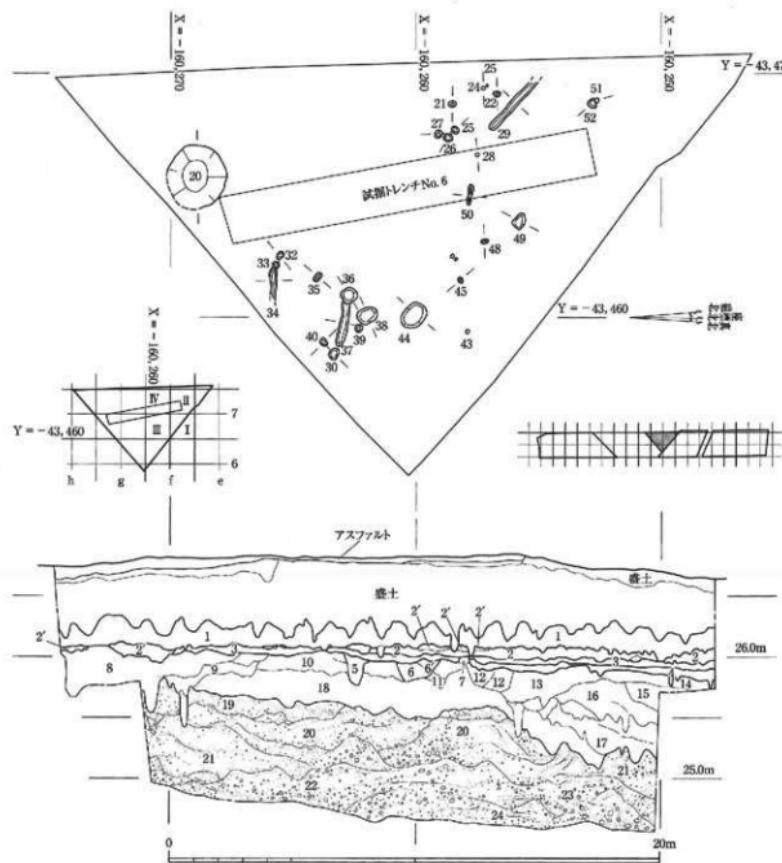
第16図 遺構全体図 2次A区 (1/200)

| 1 旧耕土 深灰色粘質微砂質土 | 12 灰白色粘質微砂質土 |
| 2 黄灰~灰褐色微砂質土 | 13 黄灰~灰白色粘質微砂質土 |
| 2' 灰~灰白色微砂質土 | 14 灰白色粘質微砂質土 |
| 3 棕色粘質土 | 15 灰白色粘質微砂質土 |
| 4 灰~灰黄色微砂質土 | 16 灰白~浅灰~淡黄色微砂質土上~微砂質土 |
| 5 灰白色微砂質粘土 淡黄色をおびる | 17 灰白色粘質土 |
| 6 灰色粘質じり微砂質粘土 | 18 灰白色砂質泥じり微砂質土 |
| 6' 微砂質粘土~微砂質粘土 淡黄色をおびる | 19 灰白色粘質土~微砂質粘土 |
| 7 灰白色砂~土 | 20 灰白色砂質土 3~4mm大以下主体に2~4cm大難混じる |
| 8 灰白色微砂質粘土 | 21 灰白色砂質土 2~3mm大以下主体に5~6cm大以下の難合む |
| 9 灰白色微砂質粘土 | 22 灰白色砂質土 5~7cm大の重角礫を多く含む |
| 10 灰白色粘質じり微砂質粘土 | 23 灰白~灰砂質 明褐色を全体におびる |
| 11 灰白色微砂質粘土 | 24 灰白色砂 明褐色を全体におびる |

耕作土床土の第2層下面（TP 26.1～25.95m）で土坑・小溝・ピットを検出した。

上面は、ほぼ円形を呈する。径2.55m、深さ2.3m、埋土は最上部層が黄灰色（2.5Y 6/1～5Y 7/1）微砂質粘質土、以下は不明で、下部層約1mは、灰色（N 6/0）～明緑灰色（10G Y 7/1）粘土。ベース土は底部以下まで灰白色砂礫である。調査中に壁面が崩落してしまったので、深さ・埋土のデータについては不充分である。

調査区の中央部東寄りで幅20～30m、深さcmの小溝を10条検出した。長さ3m以下のもので、N45°W、W45°Sの2方向を探り、ほぼ直交する。鋤溝である。

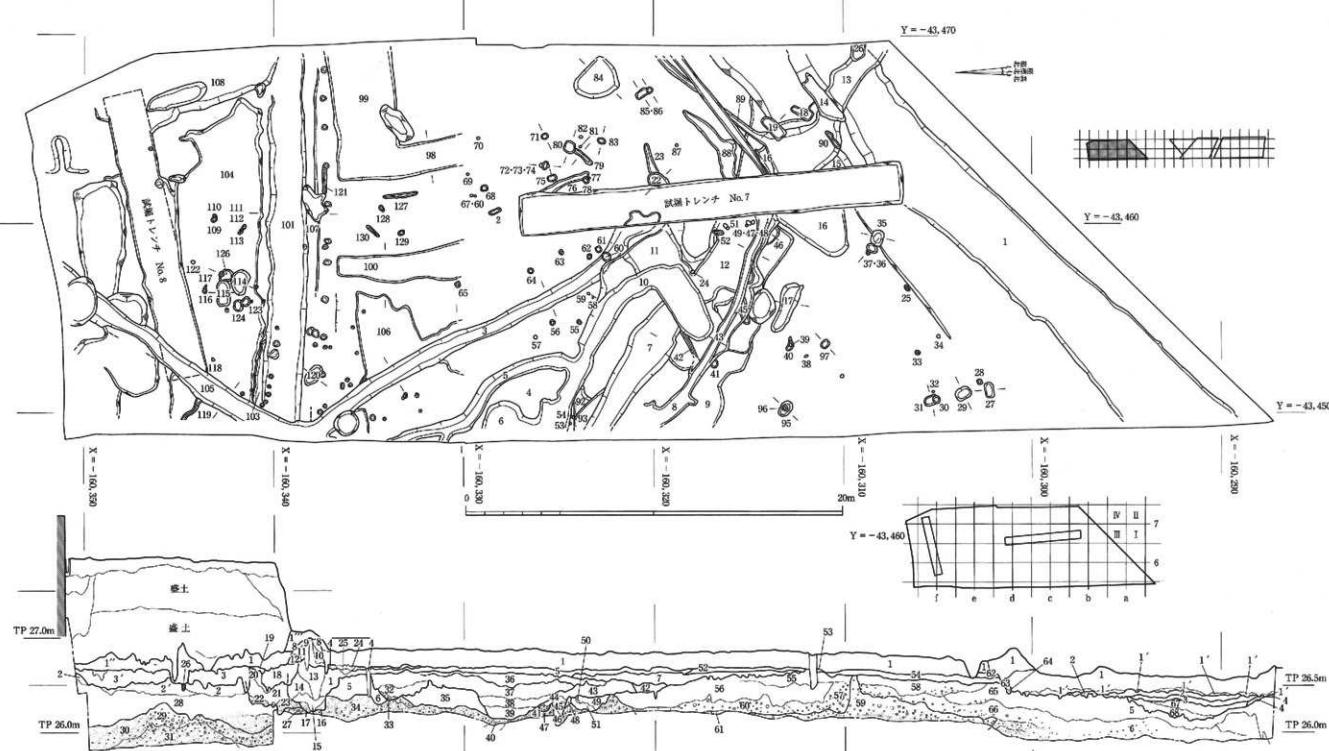
第18図 遺構全体図 2次B区 ( $H = 1/200 \cdot V = 1/40$ )

遺構は耕作土床土の第3b・4層下面、第8層地山面で検出された。検出された遺構としては大溝・溝・小溝・土坑・ピットなどがある。遺構はほぼ全域に広がるが、部分的に遺構分布に粗密がある。また、第2層下面で検出された若干のもの以外は、ほとんど地山面で検出されたものである。全体に遺物の出土が少なく、とくに遺構に共伴するものが少なく、遺構の年代決定が難しい。おおよそ平安時代から鎌倉時代の遺構群、中世から近世の遺構群、近世から近代にかけての遺構に分かれる。

調査区中央部を南東から北西にかけて走る溝群を中心とする遺構群である。主に3条の溝が重複して走る。これらの溝の切り合い関係から3期に小期区分する。

2-3期 先の溝群が埋没した後、浅い谷状の地形とともに溝5・10が南東から北西方向に走る。しかし、前代までのように北西部まで走らず、中央部で北東に向きを変え、すぐに止まってしまう。溝5は南端縁が高く、この縁の下に沿って走る。この南端縁は段を形成していて、溝10と合流した後も北西へ向きを変え、さらに西へ走り、調査区外へ延びる。対岸にある落ち込みの肩と合わせ、小さな浅い谷をつくる。

調査区の北端に沿って大溝が走る。この時期に現地条に現れる造成が行われた。大溝の南側で溝に平行に段造成が行われたと考えられる。調査区南部で溝・畦畔が検出された。しかし南部で検出した畦畔は条里型地割の東西坪境線に乗っており、次代の大溝とともに地割の存在することが証される。畦畔とし字形に曲がる溝とは若干方位軸がずれており、造成時期が相違することも考えられる。

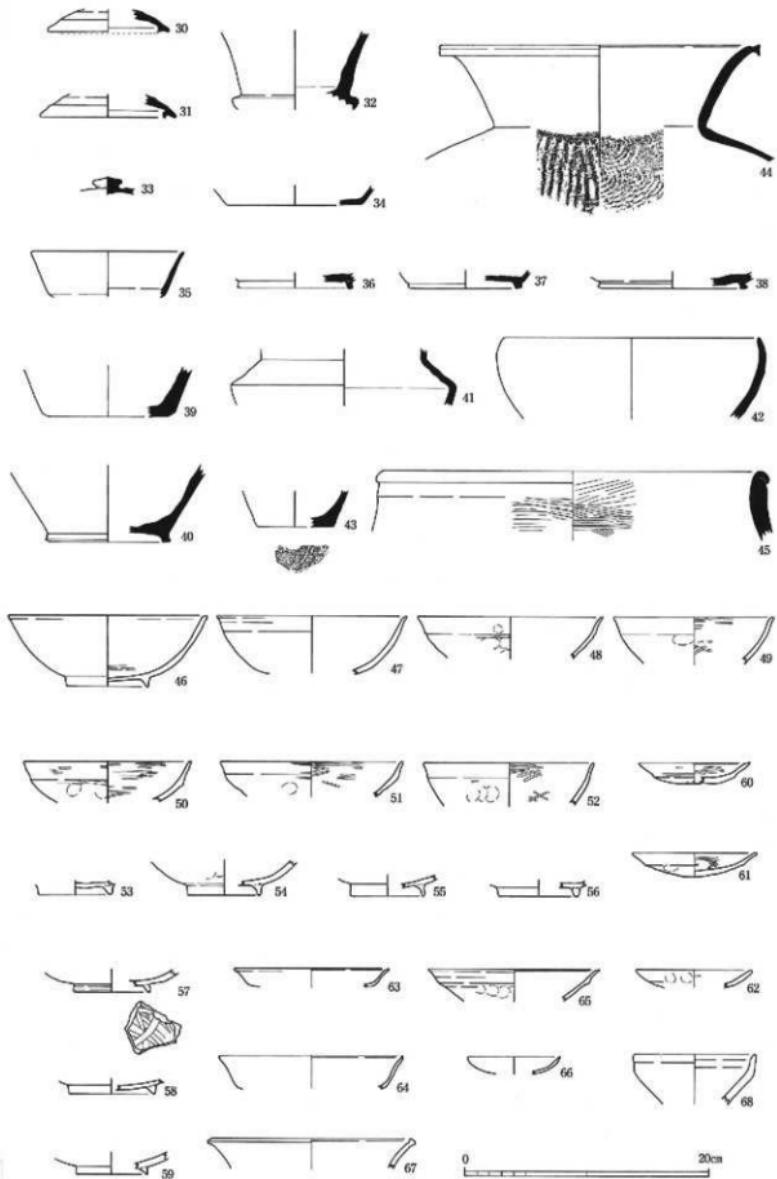
第22図 遺物実測図 2

A・B両地区からは、須恵器・土師器・瓦器・瓦・陶磁器が出土し、合わせて資料箱9箱分で、全体に少ない。また、遺構内から出土したものは少なく、大半が旧耕土・床土層からのものである。そのため全体に摩滅を受けたものが多く、小片になったものばかりである。できるだけ多く図化するように試みた。

#### 須恵器 (30~44)

杯蓋 (30・31・33)、杯身 (34~38)、壺 (39~41) 瓶子 (43)、鉢 (42)、すり鉢 (32)、壺 (44)

#### 瓦器 (46~52、55~62)

椀 (46~52・55~59)、小皿 (61・62)

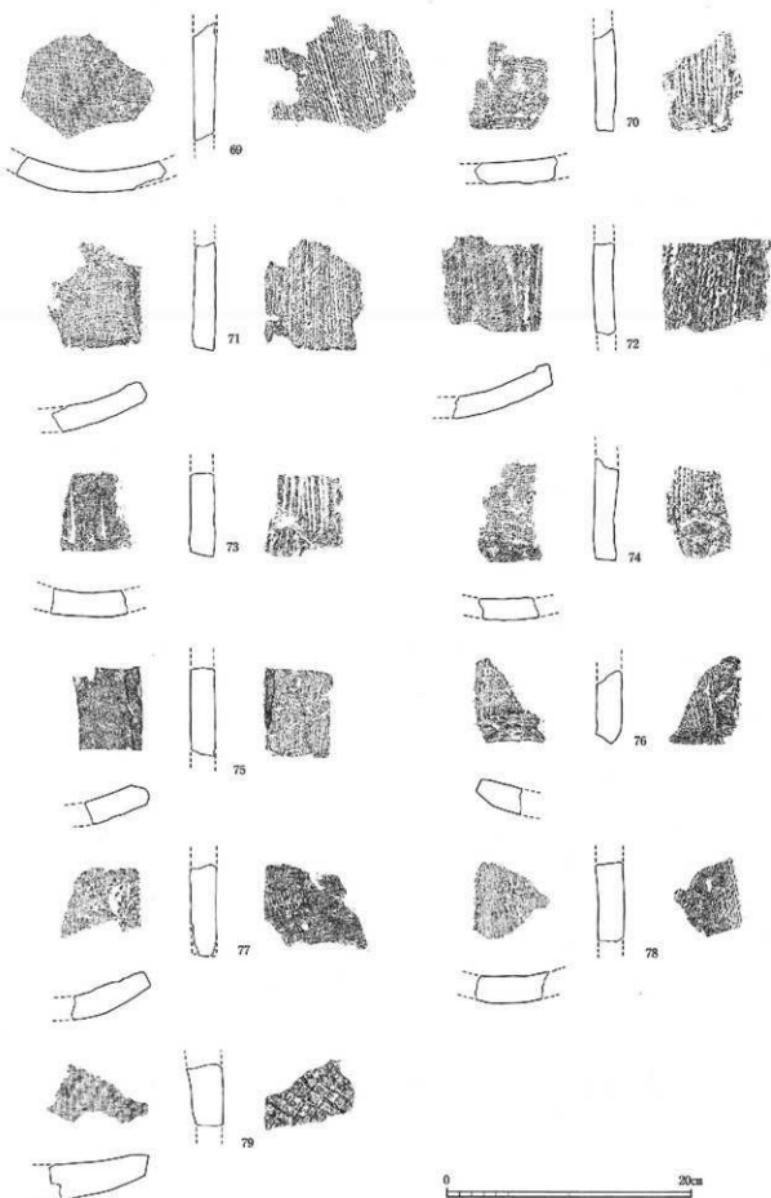
第23図 遺物実測図 3

古代瓦は少量出土している。いずれも平瓦のみで、完形品はない。

凸面に縄目叩きの成形痕をもつもの (69~75、77~78) と格子目叩きをもつもの (79) がある。一点 (76) は凸面をハラケズリで仕上げる。全面に及ぶかどうかは、小片のため不明である。ともに凹面は布目を残す。胎土はすべて須恵質であるが、やや軟質の焼成である。砂粒をやや多く含む。75のみ細粒が少し混じる程度である。凸面縄目叩きのもののうち、77・78を除いて凸面に離れ砂がみられる。

その他、近世から近代以降の井戸などから出土した瓦がある。これらにはコビキ痕（A）が残るものがある。

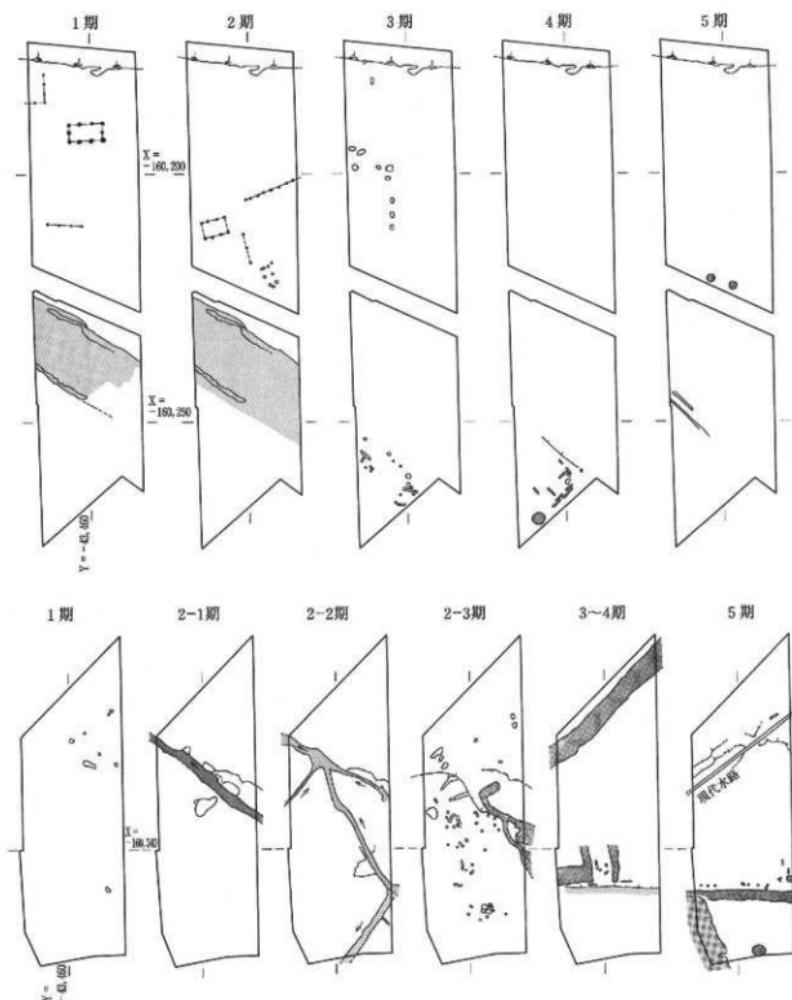
第24図 全体造構変遷図（1/1,000）

1次A区・B区を中心に検出されている。1次A区北部中央で、3×2間の掘立柱建物1棟が検出されている。ほぼ東西方向を探る建物。この建物と同方向の軸をもつ構列2箇所についても一体になるものと考えられる。B区では、南東から北西方向に走る幅12mの落ち込みが走る。先の建物・構列とは軸方向が大きく違う。層序的には2期と考えられるが、埋土下層中の土器から奈良時代とみてよいと考えられる。自然地形に浅谷に沿って開掘されたと見られる。この落ち込みから南では建物はないので、居住区を限る性格をもつ。一方、北端は現状では段により北に低く限られていて、試掘時でも明確な遺構は検出されなかった。しかし、工事での掘削断面では包含層とみられるものが部分的に確認されたことからも北に延びることは間違いないと考えられる。同様に東・西の両方向についてもこの建物を含めた集落の広がりを想定してよい。時期の決め手は、多くが隅円方形の柱掘り方をもつこと、包含層中の遺物に当該時期の含む点からである。

1次A区南部西寄りで検出した3×1間の掘立柱建物1棟とピット群・構列の一群を前代の遺構群より區別し、後出するものとした。中心となる掘立柱建物は先の建物より軸方向をやや南西から北東に振る。この建物とほぼ同方向に軸をもつ構列2条とピット群を一群と見なした。これには、建物相互に違いを見出したからである。ともに桁行き3間の建物であるが、若干規模に差がある。桁行きで、先の建物が約6.9m、後の建物が約4.9m、梁行きは、先が約3.45m、後が約3.2mと長さには大差がないが、間数が2間から1間なっており、全体に小規模化している。柱穴掘り方の形状が先の建物では一部で崩れはあるものの、隅円方形を基本としている。しかし、後の建物では一部で方形掘り方の名残を留めているとみられるものが1、2個あるものの、ほとんどが不整形な円形に変わっている。柱穴掘り方からは遺物の出土や重複関係のない現状からこの点に注目し、この変化を時間的な変化とみた。この一群も南限はやはり南東から北西に走る落ち込みのラインであろう。他方向についても同様の広がりをすると考えられる。では、時期的に

施行が想定される条里地割との関係はどうであろうか。今回の調査区のうち2次B区で現況地条で復元される坪境線に当たっている。調査では当該期の関連造構は検出されなかった。しかし、あえて現況地条線に施行されていたことを前提にすると、先の建物等の一群は大体ほぼ方位を揃えているともいえるが、後の建物等の一群はズレを生じてきている。前提になる地割の施行の有無も含めて、発掘調査による実証が要求される。落ち込みより以南の状況については不明である。

#### 4. 中世～近世（変遷図3～4期）

で検出された土坑群については、類似した事例から土壙墓の可能性があるが、現状では可能性を指摘するに留まる。2次A区では、土坑・ピット群、B区では溝群・ピット群・土坑群・道状遺構・畦畔が検出された。畦畔は後世の東西大溝に切られているが、条里地割の坪境に沿って走る。耕地の様相を示す。

1次A区では井戸2基（近代から現代）が検出され、2次A区では小溝列（畝溝あるいは鋤溝）が検出された。前代につづいて耕地としてつづき、現代に及ぶ。2次B区では条里地割の坪境に東西大溝が1条検出された。出土した陶磁器から近世から近・現代まで水路として使用されたとみられる。
