# 泉大津市埋蔵文化財発掘調査概報17

1999・3

泉大津市教育委員会

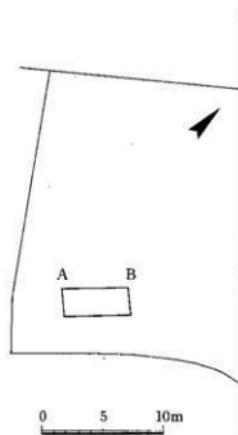
第3図 豊中遺跡 第1地点 掘削位置図

当該地は遺跡中央部よりやや北側に位置し、100m東側で国道26号線に接する。鉄骨2階建倉庫の建設が予定されたため、工事に先立って調査を実施した。敷地の南隅に、南北2.5m、東西5.5mのトレンチを設定し、重機で1.2mの深さまで掘削を行った。

トレンチの層位は、上層から盛土(第1層)、旧耕土の黒灰色土(第2層)とほぼ水平に堆積する。続いて、黄茶色土(第3層)、青灰色土(第5層)、灰茶色土(第4層)が横並びで認められ、3層及び5層の下に、灰青色土(第6層)と、6層が混じる黄色土(第7層)、4層の下に4層が混じる黄色土(第8層)が続く。以下、黄茶色粘質土(第9層)、暗茶色粘質土(第10層)となる。9層及び、10層は粘性が強い。遺物及び遺構は認められない。写真撮影と図面を作成し、調査を終了した。

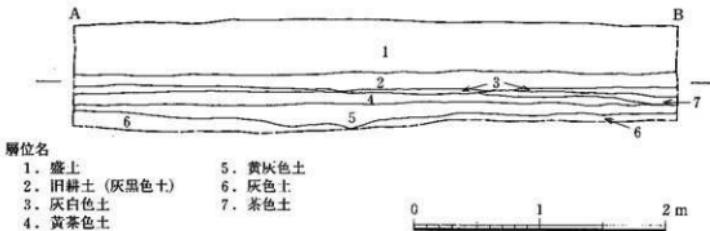
第7図 豊中遺跡 第2地点 北壁断面図

敷地のほぼ中央に南北1.3m、東西4.5mのトレンチを設定し、重機で0.9mの深さまで掘削を行った。トレンチの層位は、上層から盛土（第1層）、旧耕土の灰黒色土（第2層）、灰白色土（第3層）、黄茶色土（第4層）、黄灰色土（第5層）、灰色土（第6層）で、3層の下層に茶色土

(第7層)が4層を切ってみられるが、これ以外はほぼ水平に堆積が認められる。5層は若干の遺物及び炭片が認められるが、いずれも摩滅の激しい微少な破片である。断面においては遺構は認められない。6層の平面において、トレンチの長軸と平行して色調の変化が認められたが、建物基礎の掘削深度がトレンチの深さであるため、写真撮影と図面を作成し調査を終了した。

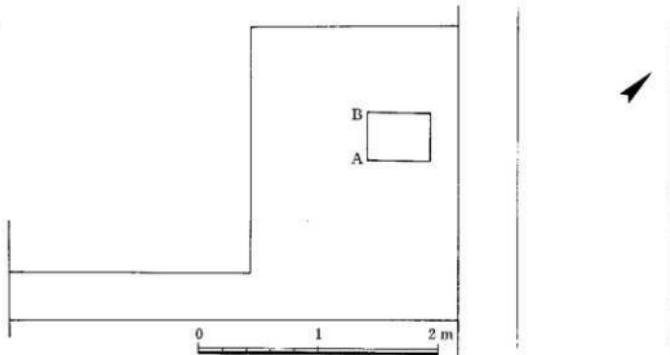
第8図 豊中遺跡 第3地点 掘削位置図

第2調査地点の北、約50mに位置する。鉄筋コンクリート造2階建個人住宅の立て替えが予定されたため、工事に先立って、調査を実施した。

敷地の北隅に南北4m、東西5.3mの規模のトレンチを設定し、重機で深さ約1mまで掘削を行ったが、宅地造成時の盛土のみであった。敷地前面の水路底とほぼ一致する高さである。遺構・遺物は認められない。写真撮影を行い調査は終了した。

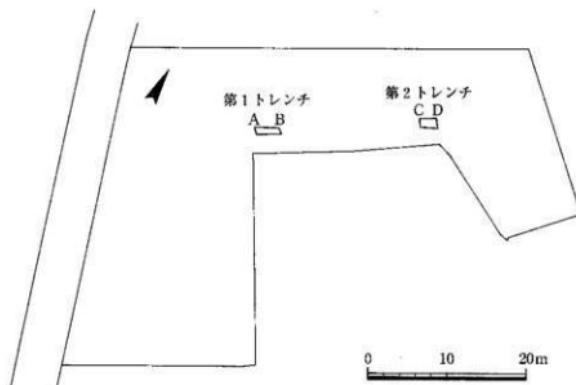
第10図 豊中遺跡 第5地点 掘削位置図

当該地は遺跡のはば中央部で、木造分譲住宅の造成が予定されたため、工事に先立って調査を実施した。敷地の西側に第1トレンチ、そこから約17m東に第2トレンチを設定した。第1トレンチは東西3m、南北1mとし深さ1mまで、第2トレンチは東西2m、南北1.4mとし深さ1mまでそれぞれ重機で掘削を行った。第1トレンチの層位は、旧耕土下層の茶色土（第4層）は摩滅の激しい土師器を含む。4層以下はトレンチ両側に砂層がみられ、それらを切って黄茶色土（第5層）、青灰色粘質土（第6層）、黄茶色粘質土（第7層）、黄色粘質土（第10層）等の粘質土が認められる。7層は瓦器片をわずかに含む。第2トレンチの層位は、灰茶色土（第3層）は瓦器片を含む。5～8層は遺物はみられないが、3層と類似の層位と思われる。この下層には砂層（第9・10層）がみられる。トレンチ中央部には砂層を切って炭片、木片を含む粘質土（第11・12層）がみられるが、東で旧耕土直下から4層に切られ詳細は不明である。写真撮影と図面を作成し調査は終了した。

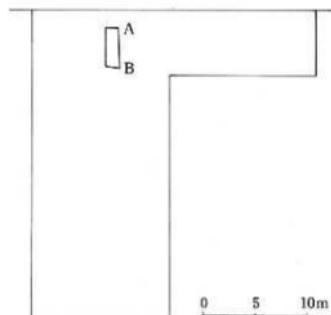
第13図 池上曾根遺跡 調査地 掘削位置図

当該調査地点は、遺跡中央部に位置し、府道松ノ浜曾根線から200m北側である。鉄骨造3階建て個人住宅が予定されたため、工事に先立って調査を実施した。

敷地西端に南北4m、東西1.2mのトレンチを設定し、重機で1.2mの深さまで掘削を行った。トレンチの層位は、黄褐色土（第1層）、旧耕土の灰黑色土・淡灰黑色土（第2・3層）、旧床土の灰黄色土（第4層）の順で、ほぼ水平の堆積がみられる。この下層の灰茶色土（第6層）は摩滅の激しい須恵器片、土師器片を含む。以下、茶色砂層（第7層）が15cm以上、灰色砂礫層（第8層）が26cmの厚みでみられる。この東側では黄色粘質土（第9層）が16cm以上の厚みでみられる。遺物はわずかで、しかも原型を留めないほど摩滅が激しい。また、遺構は認められない。写真撮影と図面を作成し調査を終了した。

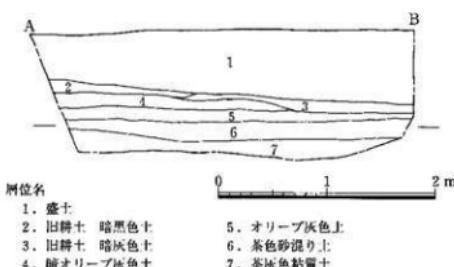
第17図 池浦遺跡 調査地 北壁断面図

敷地中央の北側に東西3.7m、南北1m、の規模のトレンチを設定し、重機で1.1mの深さまで掘削を行った。トレンチの層は、盛土(第1層)、旧耕土の暗黒色土及び暗灰色土(第2・3層)、暗オリーブ灰色土(第4層)、オリーブ灰色土(第5層)、茶色砂混じり土(第6層)、茶灰色粘質土の順でほぼ水平に堆積が認められる。6層は、土師器、瓦器、須恵器の破片を含む中世の包含層である。7層は粘性が強い層である。遺構は認められない。写真撮影と図面を作成して調査を終了した。

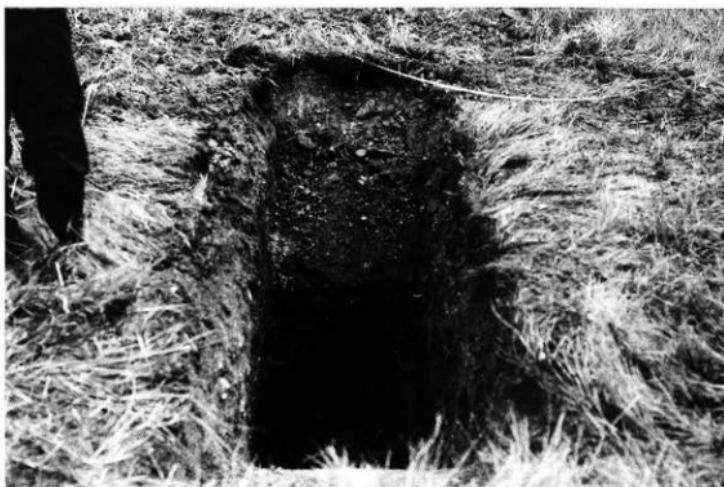
豊中遺跡第4地点調査トレンチ

敷地中央に南北1.7m、東西0.5mの規模のトレンチを設定し、重機で深さ約2mまで掘削を行ったが、盛土のみであった。旧地形は北に向かって低くなっているようである。遺構・遺物は認められなかった。排水管は2m以内におさまるため、調査を終了した。
