笠岡市埋蔵文化財発掘調査報告 3

閑戸廃寺

1997年3月

笠岡市教育委員会

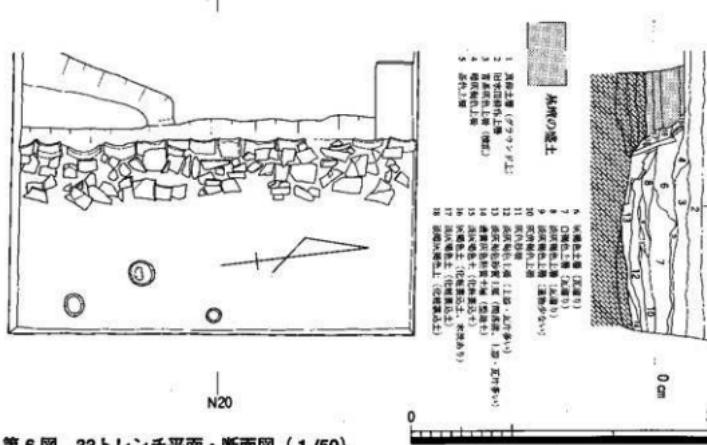
第6図 33トレンチ平面・断面図 (1/50)

化粧の平瓦と列石の下側には押さえの土が存在するが、その上に多数の平瓦の破片が不規則に並んでいる状況が33・26・9トレンチで確認された。この平瓦片は押さえの土の上に貼り付けてあるもののか、それとも単に散乱しているだけなのかは判らないが、その中には軒平瓦Ⅰ類なども含まれている。

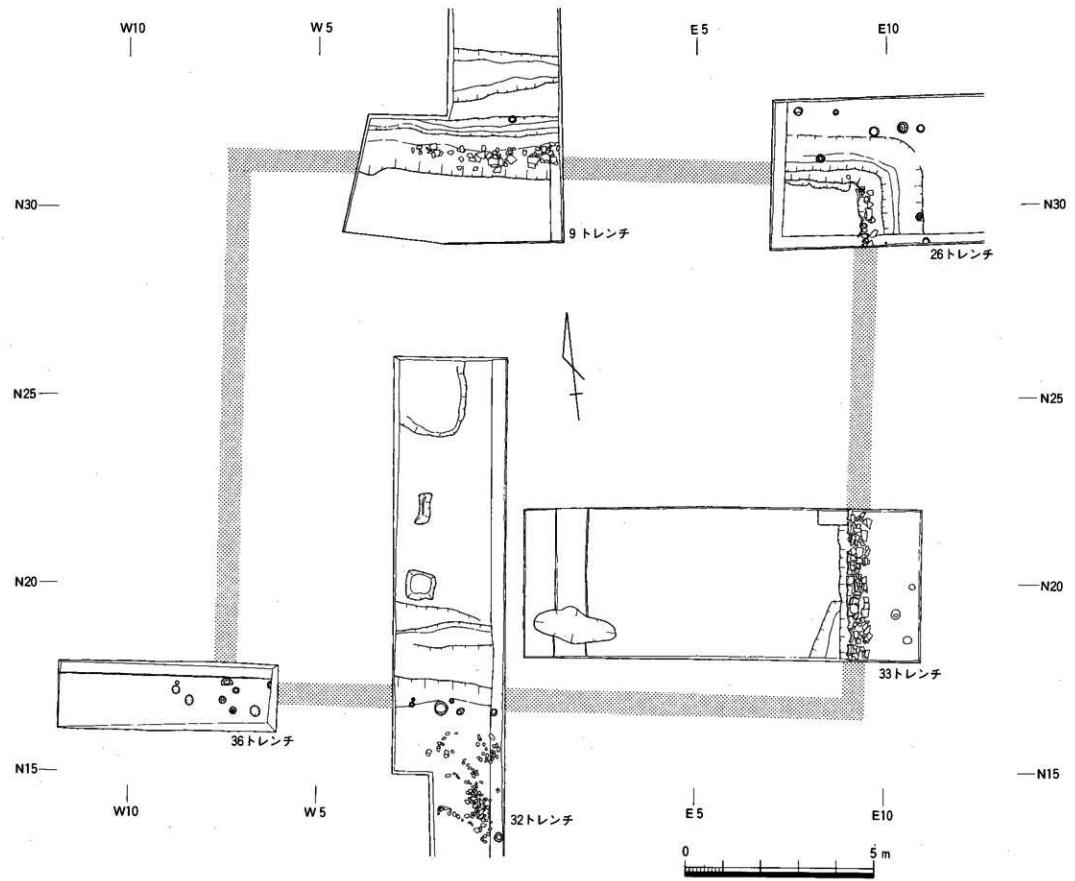
第7図 金堂平面図 (1/100)

基壇の残存高が最も高いのは32トレンチで、地山から約80cmの高さまで残っているのに対して、東辺・北辺では60cm程の高さまでの残存である。これは、もともと創建期の地形（地山上面）が東から西に傾斜しているため、西側のほうがより後世の破壊の影響を受けずにすむためである。ただし、西端部だけはその後の水田地形の影響から遺存状況が非常に悪く、ほとんど地山近くまで削平されている。基壇の外側には、瓦・土器・鉄釘・木炭などを大量に包含する灰白色土層が存在し、その下に瓦・土器・木炭を包含する灰色砂質土層が堆積している。この灰色砂質土層は基壇の外側を巡る雨落溝としての機能を果たしていた段階の層であろう。

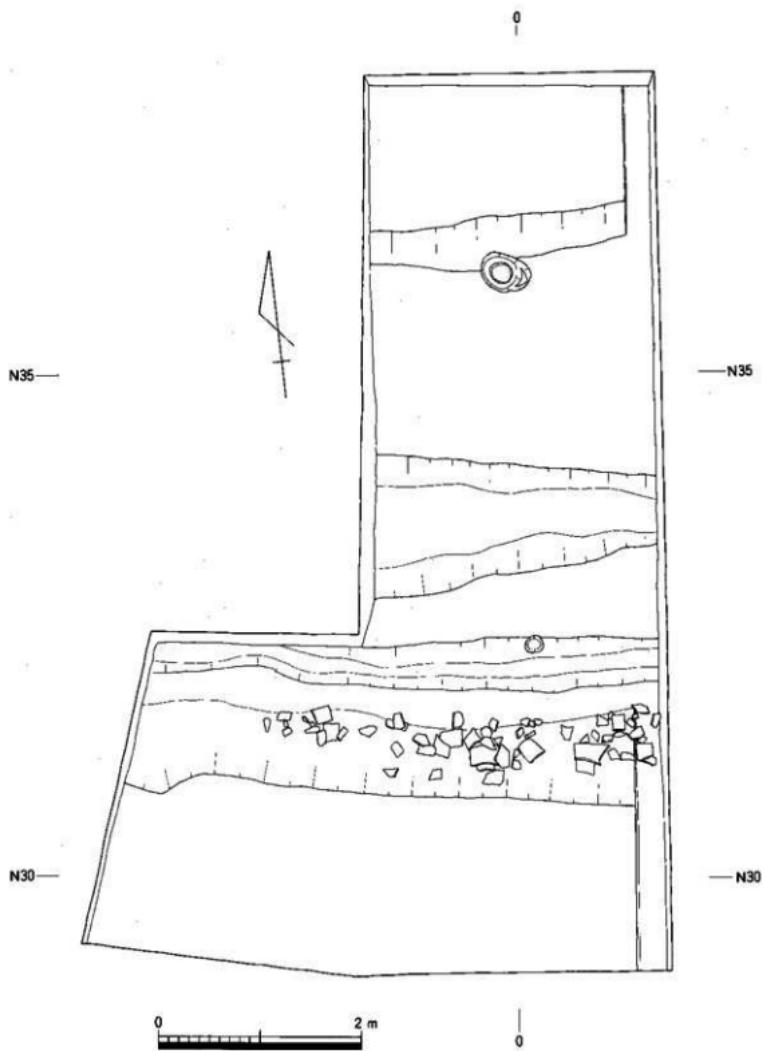
第9図 9トレンチ平面図 (1/50)

9トレンチ北端では、地山の盛り上がった部分が検出された。これは地山を削り出して平坦面をつくり出したもので、金堂の北4.5mの位置から北に伸びており、北壁にかかっている。調査区内での南北幅は上面で1.2~1.5m、高さ13cmである。南端部に接するように柱穴が1カ所存在する。柱掘形は径40cm、柱痕跡は径20cmで、深さは33cmである。地山盛り上がりの南側には明確な溝は存在しないが、溝の埋土を想わせる暗灰色土が堆積していた。

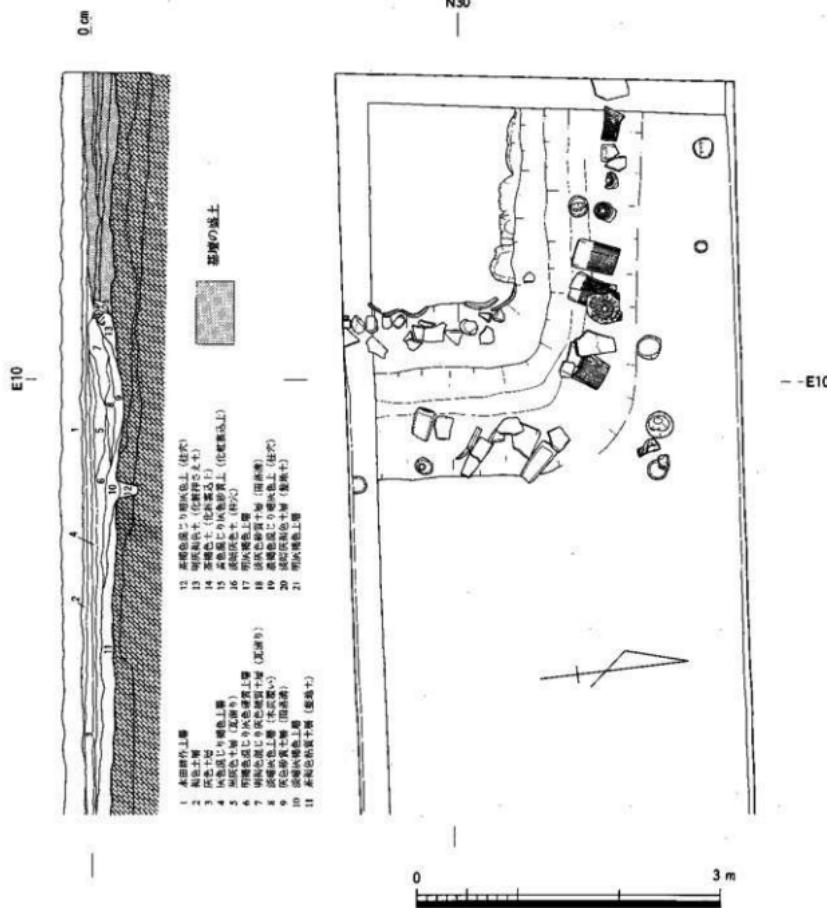
第10図 26トレンチ平面・断面図 (1/50)

瓦溜りは、おもに基壇端部から2m以内の範囲に比較的大形の瓦破片が集中して、完形に近い瓦も多数出土する。軒丸・軒平瓦のなかで圧倒的多数を占めるのは後述する軒丸瓦I類・III類と軒平瓦I類である。平瓦では格子目叩きのIA類・IB類などのほか、繩目叩きのIII A類も多い。26トレンチと33トレンチでは残存状況が良好で、特に26トレンチでは瓦溜りを除去してゆくと、最下部から軒丸・軒平瓦が列をなして出土した。この軒瓦列は、基壇上端から50~70cmを隔て、ちょうど雨落溝の底部から外側肩部の間に相当する位置に横一列に並んでいる。軒丸瓦はすべてIII類、軒平瓦はすべてI類である。角にあたる位置にあるのは隅軒平瓦である。瓦溜りに混じって反対側の隅軒平瓦も出土している。ほとんどの軒丸瓦が四面、軒平瓦が凸面を上にした状態で出土し、しかも瓦当部が基壇側を向いている。このことから、建物の倒壊時に軒先だけが先に崩れ落ちていたことが推定される。

また、角に近い位置の平瓦の上側から完形に近い鬼瓦Ⅰ類が出土しており、この鬼瓦が軒先に近い位置に配されていたことをうかがわせる。

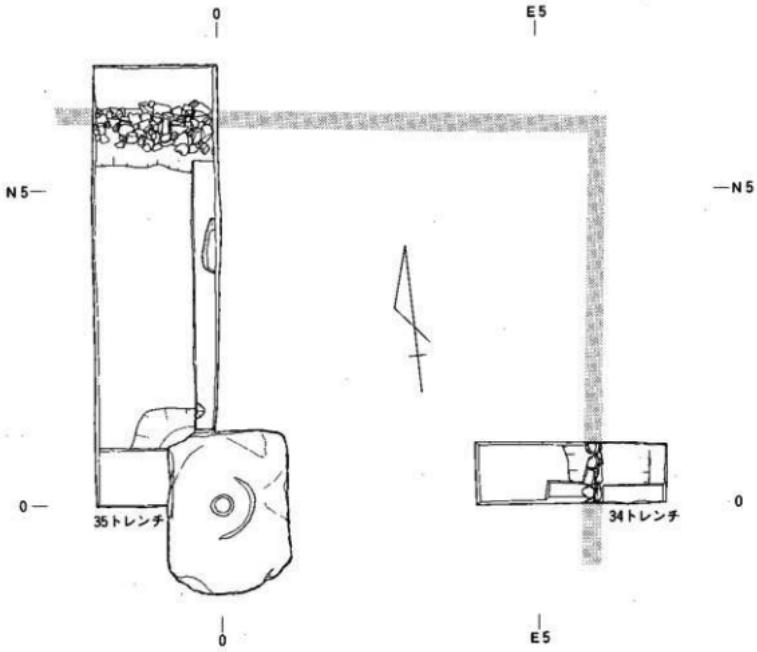
第12図 塔平面図 (1/80)

塔基壇は非常に硬質な地山上に直接構築されており、掘り込み地業は確認できない。塔心礎は半地下式であり、地山を10cm程度掘りくぼめて安置している。基壇盛土の版築を行うにあたっては、まず心礎の周囲に押さえの土を置き、その後地山に近い硬質の褐色砂質土、次に淡褐色土を積み、その上により粘質の高く粒子の細かな淡灰褐色土をそれぞれ何層も念入りに積み上げている。積み上げの単位は上層に行くにしたがってより細かくなる。さらに、基壇の土層断面において、立板状の痕跡が

4カ所に確認された。立板状の痕跡は淡灰色を呈する細かな粒子の土から成っており、立板の外側と内側では明らかに土層が異なっている。

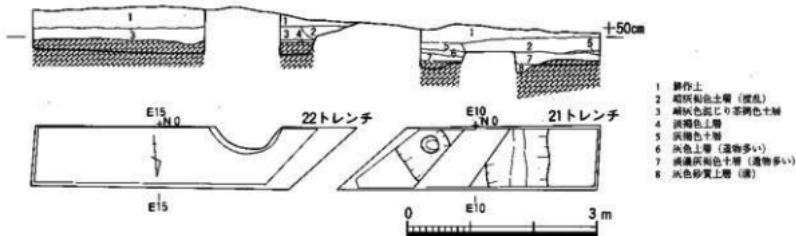
第15図 21・22トレーナー平面・断面図 (1/80)

遺構は特に確認されなかった。瓦も小破片が1箱足らず出土しただけである。

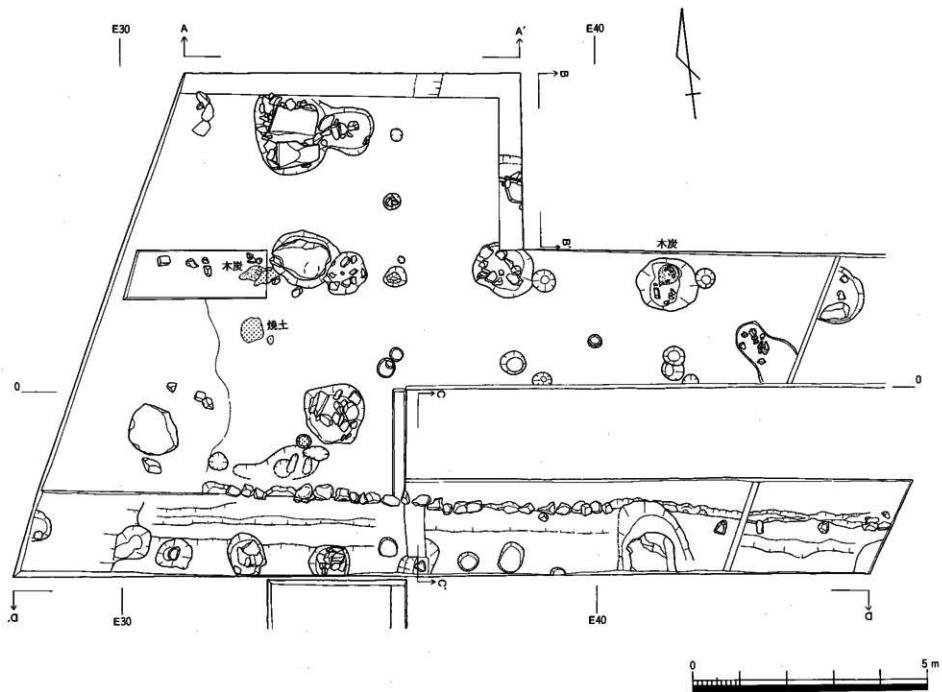
第18図 6・7 トレンチ平面図 (1/80)

第3期建物の基壇版築土層中において、小形の礎石が確認された。これは、6・7トレンジ東壁側に設定したサブトレーン内から偶然検出されたもので、原位置を保ったままであると判断した。すなわち、第3期礎石建物に先行して、比較的規模の小さい礎石建物が存在しており、その基壇を利用するかたちで第3期礎石建物が建立されたものと推定される。この先行する比較的規模の小さい礎石建物の時期を第2期とする。

礎石は、6・7トレンジの東壁にかかった状態で出土した。石材は第3期の礎石と同じような流紋岩で

ある。上面は平坦に仕上げられ、南北34cm、東西検出幅30cmを測り、やや長方形に近い形をしている。厚さは20cm程度で、礎石の下側には根石が6つみられた。その上面は第3期建物の礎石抜け跡の根石上面と比較すると、10cm程度低い。礎石の設置方法は、まず基壇上に南北1.35m、深さ10数cmの穴を掘り、径15~30cmの根石を配した後に礎石を安置し、淡灰褐色土で穴を埋めて礎石を据えつけ、最後に基壇全体に1層の盛土を積み上げて完成している。盛土は礎石の位置で地山から約30cm、調査区西側で地山から約80cmの高さまで積み上げられている。

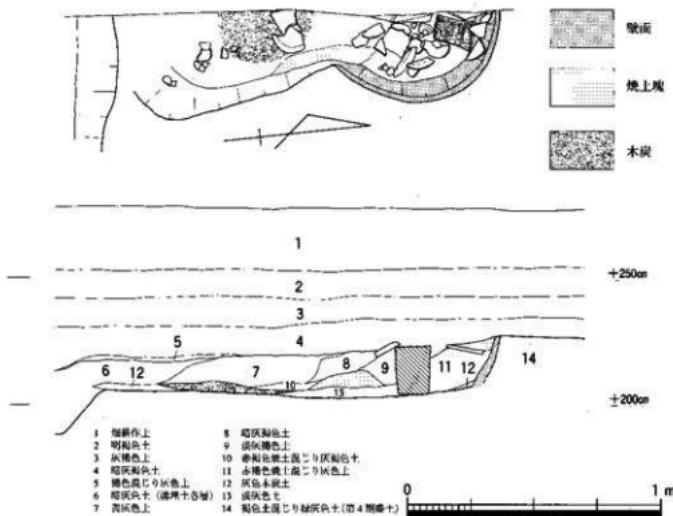
第20図 38トレチ窯跡平面・断面図 (1/20)

第4期の盛土上面において、トレチ西壁に半分かかった状態で土師質土器を焼成したと思われる窯跡が検出された。窯跡は当初、赤褐色の堅い壁面の輪のなかに焼土が詰まった焼成室だけが露出していたが、掘り進んでいくうちに灰原の存在も確認された。

焼成室の平面形状は円形に近く、床面で南北約50cm、東西検出幅25cm、上端で南北約65cm、東西検出幅35cmを測る。壁面は床から約20cmの高さまで残存しているが、床から約10cmのあたりまでは垂直に近い角度で立ち上がっており、そこから一旦外反して再び垂直に近い立ち上がりを見せている。壁面は赤褐色でレンガのように堅くしまっており、厚さは2cm程度であるが、その周縁部はほとんど変色していない。床面はほぼ平坦であり、そのまま灰原へとつながっている。床面の中央には方形の石が据えてある。石は、わずかに一部分しか確認できなかったものの、かなり整った方形であり、上面と灰原側の面は被熱によって完全に赤化しているが、側面はほとんど赤化していない。石の周囲からは土師質土器の椀・皿・平瓦ⅢB類などが出土した。

焚口は最も狭くなっている部分で、東西検出幅18cmを測る。焚口周辺には赤褐色の焼土ブロックがみられたほか、壁面も赤褐色に焼けていた。灰原は、長さ90cm程度、検出最大幅40cmであり、末広がりに広がった後に少し狭くなり、そのまま溝の北肩へとつながっている。床面には多量の木炭がみられる。

38トレンチでは、土師質土器を焼成したと思われる窯が出土している。窯跡の西半は調査区外であったため検出していない。図示した土師質土器以外にも細片が若干出土したほか、細い網目叩きの平瓦ⅢB類も出土している。ただし、この窯で瓦まで焼成したとは思われない。他の地点とは異なり、上器の残存率が高い。1と8の破片は、焼成室内と灰原の両方から出土している。その他のものは全て焼成室内床面からの出土である。

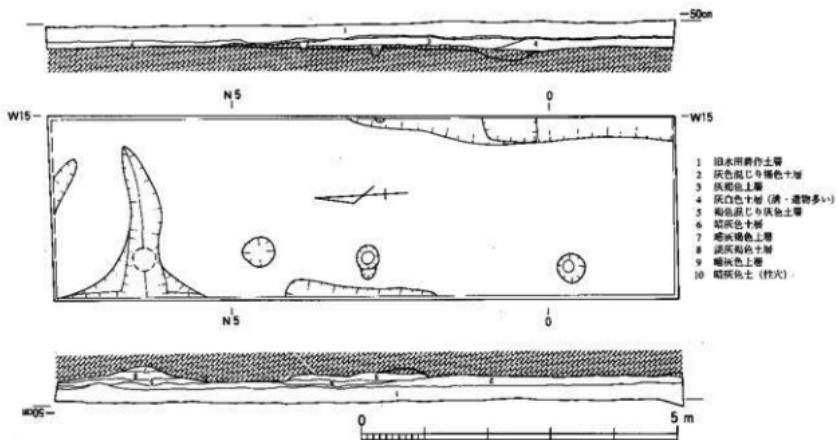
第22図 8トレンチ平面・断面図 (1/80)

《8トレンチ》

の間隔は、2.2mである。トレンチ西壁側の溝状造構の埋土は比較的新しいが、東側の溝は寺院に関係しているものと思われる。この溝は39トレンチで検出された溝との位置関係から回廊に相当する施設の内側を走る南北溝の西肩であると推定される。溝からは軒丸瓦I類が出土しているが、あるいは塔の屋根瓦が転落したものかもしれない。ちなみに南北の柱穴の上軸はN2.4°Eであり、南北溝の主軸と一致する。

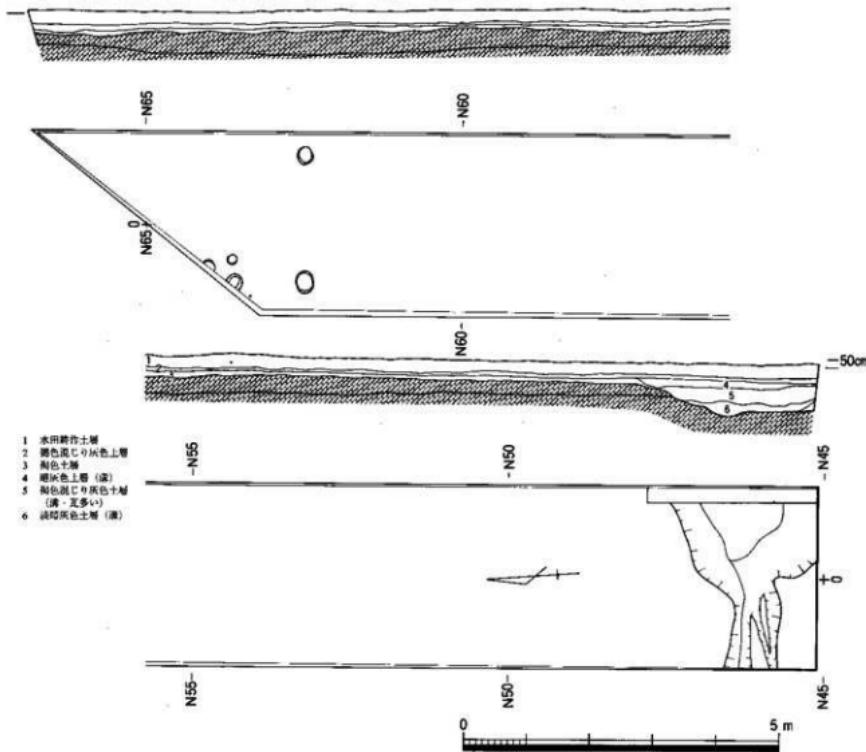
第24図 10トレンチ平面・断面図 (1/80)

金堂の北側に位置する10トレンチでは、南端で東西方向の溝を検出した。金堂北端部から溝の中心線までの距離は14.5m程度である。南側の肩が調査区外に伸びているため全体の幅は不明であるが、調査区での幅は東側で2.6m、西側で1.45mを測る。深さは東側で30~45cm、西側で10cm程度であり、地形の傾斜に逆らって東半部だけが不自然に深く、幅広くなっている。肩の形状は明瞭であり、底部は平坦面をなす、しっかりした形の溝である。溝内の埋土は、地山の上に淡暗灰色土層をはさみ、その上にやや多量の瓦と若干の土器小片を包含する灰色土層が存在する。この埋土からはコンテナ2箱分の瓦が出土している。平瓦で最も目立つのはⅢ類であるが、ⅠB類・ⅡB類なども混じっている。40トレンチの溝と同じく回廊施設の外側（北側）を走る溝であったと推定される。したがって回廊に相当する施設は、ちょうど現在東西道路がある位置で東西に走っているものと考えられる。

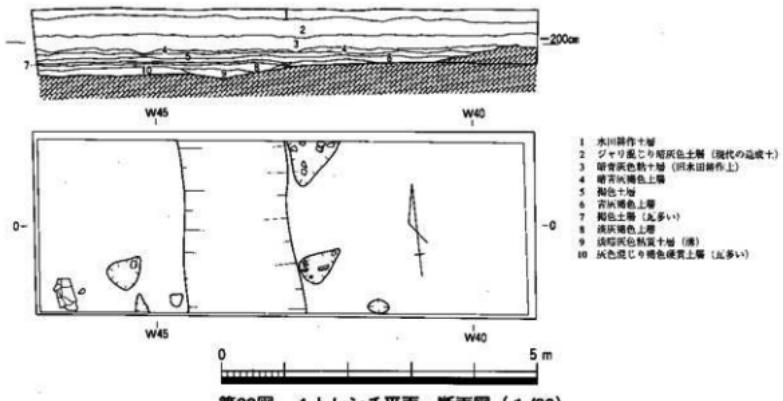
第28図 4トレンチ平面・断面図 (1/80)

築地基底部の西端部と浅い溝が検出された。基底部幅は調査区内で上面0.6m、下端1.6mで、残存高25cmを測る。残存する基底部は盛り上ではなく、地山を削り出したものである。基底部の西側には、幅約2.5mの平坦な部分をはさんで浅い溝が存在する。溝は幅1.7～1.9m、深さ15cm程度であり、遺物はほとんど出土しなかった。溝の西側も、やはり平坦な地形である。溝の周囲には深さ10cm未満の浅いくぼみが確認された。トレチから出土した平瓦はⅢA類が多い。

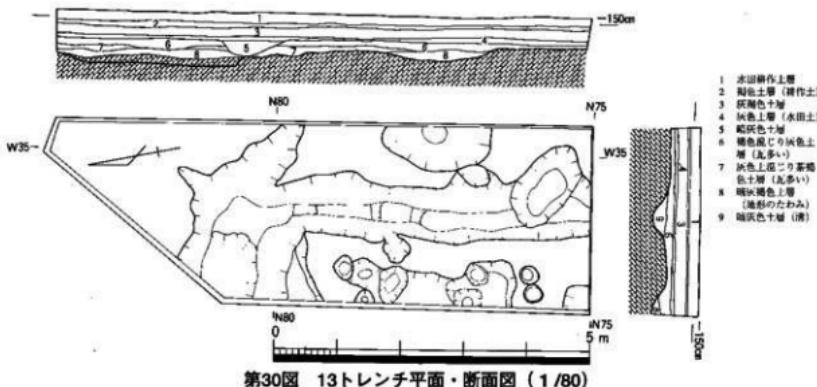
第30図 13トレンチ平面・断面図 (1/80)

地山の上で南北溝と不定形な土壤を検出した。溝は、幅0.8~1m、深さ20cm程度で南北に走るが、途中でL字形に曲がり西へと続いている。西に折れ曲がる部分で溝はやや広くなり、幅1.7m、深さは最大で37cmになる。位置的にみて、築地内側（東側）の溝である可能性があり、その場合、溝の西側が築地基底部ということになる。基底部は、地山を削り出してつくられており、調査区内での幅約1m、上面に24トレンチと同じような不定形土壤と柱穴を伴う。不定形土壤は西壁にかかっており、南北2.6m、東西0.7~0.5m、深さは最大で約15cmを測る。柱穴は、明確なものは3ヵ所にあり、直径30cm程度のものである。また、溝の東側にも南北1.7m、深さ約18cmの土壤がある。

溝の埋土は暗灰褐色土で多量の瓦を包含しているが、特に溝が西に折れ曲がるコーナー部分では、投棄された瓦が大量に出土した。その出土量はコンテナ15箱に及ぶ。出土した瓦のうち、平瓦ではⅢ類が大部分を占めている。さらに、溝の最も深くなる西壁部分からは、径20~70cmの石5つが積み重なった状態で出土した。瓦と同じく投棄されたものであると思われる。ちょうど南北の築地の北端部分にあたり、築地が途切れた所で内側の溝が寺域外へ向けて流れ出しているのであろう。

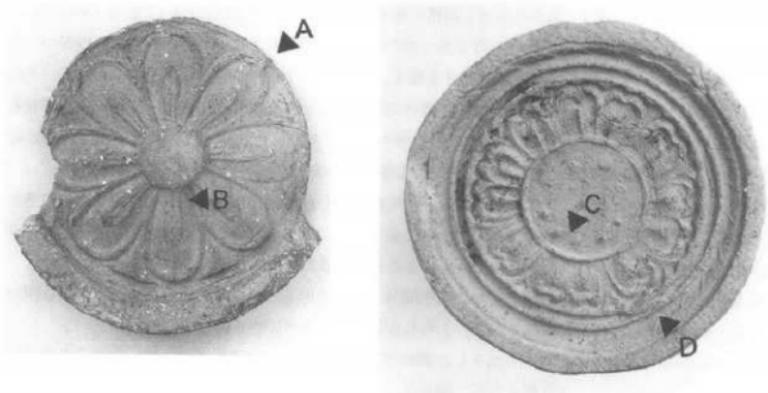
第48図 瓦范と瓦傷の特徴

均整唐草文で、平城宮6663型式の並式。中心飾の左右に各3反転する唐草を配する。左第2単位の第3支葉先端に、ハート状のふくらみが表現される(第48図F)。いっぽう右第2単位の第3支葉先端は、こぶ状のふくらみを持つ部分で若干折れ曲がり、そのまま第3単位第1支葉へと連続している(第48図G)。外区に加えられた1本の界線は、上外部中央付近で外縁と一体化している。また、外区右脇区の2本の界線の間が、粘土によって縞状に埋まっており、瓦の欠損を物語っている(第48図H)。また、瓦筋が瓦当側面にかぶる形のものであったためか、左外縁のさらに外側に特徴的な段がついている(第48図E)。平瓦部凹面は繩目(縫目)の叩きを施す。凹面は斜方向の糸切り痕が明瞭に残るが、その上に縦方向のナデを施しているものがある。繩目の叩き日は瓦当文の外区にも残っており、唐草文を含めて瓦当の文様部一面に叩きが施されている例もある。また、金堂出土の軒平瓦Ⅰ類で凸面に幅1.5~2cmの朱線が認められるものがある。この朱線は瓦当面から16~19cmの位置にある。

途が異なっていた可能性もある。全体に瓦文の表現は鈍いものが多い。中心飾は弧を描いた三角形として表現され、イチョウの葉形をしている。I類と異なり、右第2単位の第3支葉は短く切れている。外区左脇区の界線下端が、范傷のため縦線によってもう1本の界線とつながる点はII A類と共通する(第48図I)。外側の界線が、上外部中央付近で外縁と一体化している。瓦当部上側は横方向のヘラケズリ成形。平瓦部凸面には叩き目が残っておらず、縦方向のヘラケズリのちナデ成形するものが多い。四面側の側縁もヘラケズリ調整。II類は瓦当部側面と下面の境界があいまいで、I類に見られるような明瞭な稜を持たない。胎土はI類に比べてやや粗く、直径2mm以下の石英・長石の小粒が目立つ一方、焼成は非常に良好になり、青灰色・濃青灰色を呈する須質のものが多い。今回の調査では6個体以上出土しており、うち3点が東方建物周辺(6・7・23・38トレンチ)から出土した。

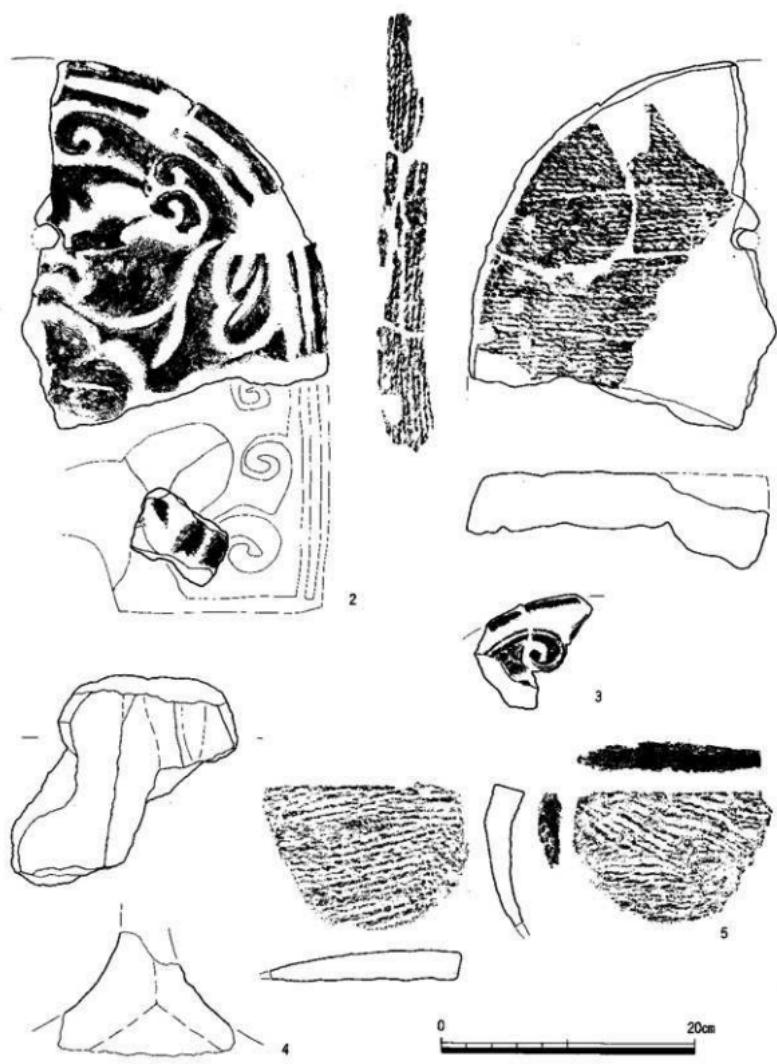
第67図 鬼瓦 II類・鳥尾・面戸瓦実測図 (1/4)

三葉状の大きな鼻と耳をもつ鬼面文鬼瓦である。毛利光俊彦氏の分類する平城宮IV式B⁽¹⁾に近い。26トレンチ出土の破片数点を接合して右上半部2がほぼ完成した。同じ箇所からは右の耳部分と部位不明の小破片が出土しているほか、35トレンチでも左頭部の巻毛部分の小破片3が出土している。外形はアーチ形で、外縁に尖帯文を2重にめぐらす。頭には巻毛がみられる。鼻と瞳は高く突出させ、木葉形の耳を付している。眉間に固定のための釘孔が穿たれている。釘孔の径は2.0cmである。最も大きい破片の大きさは縦28cm、横23cm、厚さは凹部で3.7cm、瞳で5.6cmを測る。裏面・側面に縄目叩きが顕著に残る点は軒丸瓦Ⅲ類・軒平瓦I類と共に通する手法であるが、縄目がやや粗い点はむしろ軒平瓦Ⅲ類に近い。縄目叩きは裏面では横方向、側面では斜め右上がりに施されている。胎土はやや粗く、微細な砂粒が多くみられるが、大粒の石英等は少ない。色調は表面が白灰色から淡暗灰色、内部が暗灰

色を呈する。奈良時代後半の金堂改修に伴って設置されたものと思われる。備中国分寺出土の鬼瓦に類似しており、軒丸瓦・軒平瓦と同じく同范である可能性もあるが、両者はともに破片としての出土であるため、同范か否か確認するのは困難である。26トレンチ出土の個体は鬼瓦Ⅰ類と同じく金堂に使用されていたものと考えられるが、その出土状況と、Ⅰ類よりもひとまわり大きいつくりから、より高い部位の鬼瓦として使用されていたと推定される。

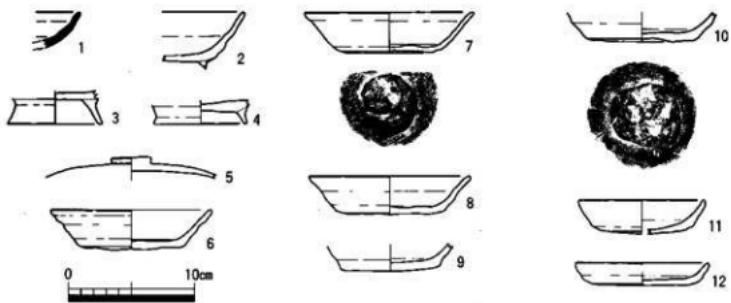
第74図 27トレンチ溝出土土器実測図（1/4）

27トレンチの溝からは、瓦のほか、各種の土師質土器・須恵器の破片が2箱分出土した。特に下層からは、やまとまつた量の环を中心とする土師質土器が出土している。

6~11は土師質環である。6・8は底部をヘラ切り後ナデ調整、7・10はヘラ切りのままで、7~10・12は内外面を目の細かな板状工具によってヨコナデ状に調整している。その他の土師質土器にも不明瞭ながら工具によるヨコナデ痕がみえる。4・6~10・12は茶色粒が少し混じる精緻な胎土である。これらの土師質土器の多くは10世紀代のものであろう。

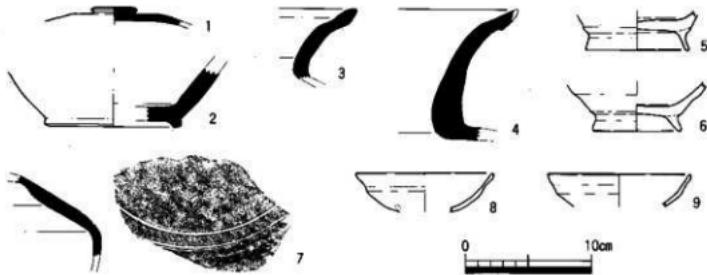
第75図 その他の土器実測図（1/4）

寺域東限に近い2トレンチ・31トレンチ近辺には廃棄されたと思われる土器の細片を多量に包含した層が存在する。特に2トレンチでは1箱分の土器が出土しているが、大きい破片は非常に少ない。器種は須恵器の壺・壺・甕、土師質土器の碗・壺・皿などさまざまである。これらの土器は寺院存続期間中、長期にわたって投棄されてきたものと思われる。7は西側築地の内側、24トレンチから出土している。8と9は寺域北西端部にあたる13トレンチから出土した土師質碗である。口縁端部はヨコナデが顯著であり、体部外面には指頭圧痕が残る。他の土器と比較してやや時期が下るものであると思われるが、2点のみの出土であり、その性格を具体的に位置付けるのは困難である。しかし、主要伽藍が失われた後も繼續して営まれていた生産・生活関連施設が完全に廃絶した時期を考える際のひとつの参考となるであろう。

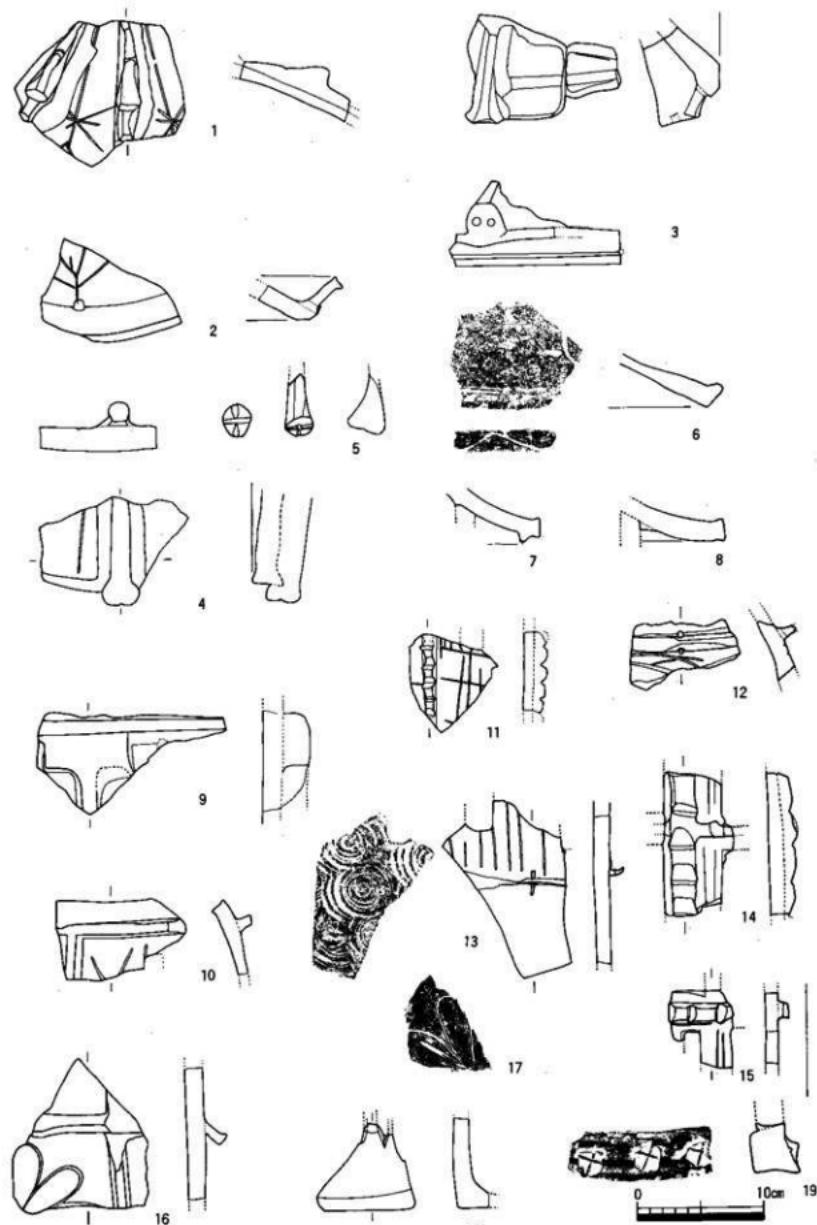
第76図 瓦塔実測図 (1/4)

7、8は、いずれも軒先部分と考えられ、軸部の壁への取り付き部分のこん跡が確認される。この取り付きは、いずれの破片も軒先から約5cmである。軒先の平面形は他と異なり、直線的である。

10は、軸部の上端部と考えられる破片であり、断面台形の粘土突帯をT字形に貼り付ける。内外面ともに叩きの痕跡が残り、作りもありていねいではなく、焼成もよくない。突帯で区画された中に先端の丸い工具による線刻を施しているほか、方形の透かし窓があるが、小片のため不明である。器壁は、若干内傾しており、横方向の突帯により上部構造物を受けていたとも考えられる。なお、突帯付け根で復元半径250mmを測る。

18は、基底部と考えられる部位である。胎土は、砂粒が多く、焼成も少し悪い。上端部には、透かし窓の切り込みが集中しており、この小破片にも係わらず3つの窓が確認される。

これら瓦塔の出土場所は、そのほとんどが、金堂と塔の間に位置する32トレンチ及び35トレンチからの出土である。32トレンチからは2、4、5、6、7、8、9、10、11、13、14、15、17、18が、35トレンチからは、1、3が出土した。この2カ所のトレンチ以外では、19が、4トレンチから、12が平成4年度調査で塔の西36mで検出した瓦溜りから、また16は郷土館に旧蔵されていたものである。図化しえなかった破片においても、そのほとんどが同様に32、35トレンチからの出土であるが、それ以外に、東方建物及び26トレンチの瓦溜りで各1点出土している。

今回出土した瓦塔の特徴は、小破片で形状を類推しがたい面があるが、推測できるそのほとんどが、平面形が円形を呈するものである。円形の瓦塔は、ほとんど類例がなく、研究例では福岡県トギバ窯跡出土の星蓋部及び新潟県能登国分寺の軸部が知られるのみである。

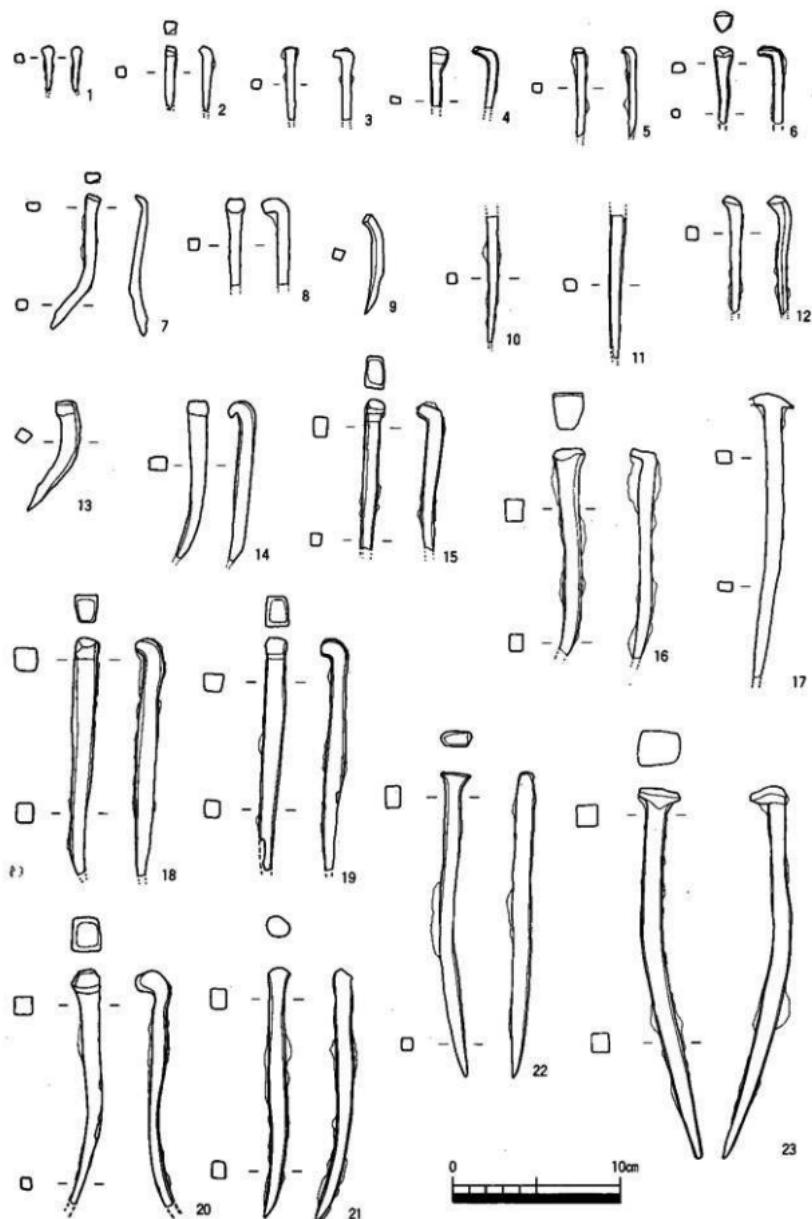
第79図 鉄釘実測図 (1/3)

鍛造の角釘で、大小様々な大きさのものがある。金堂周辺（9・26・32・33トランチ）から108点、塔周辺（34・35トランチ）から10点が出土しているが、これは、金堂・塔に使用されていた建築用材が瓦溜りに混じって出土するためである。それに比して東方建物（6・7・23トランチ）ではわずかに3点しか出土していない。しかし、その南側の38トランチ溝周辺では、溝内を中心として10点が出土している。釘の大きさは様々で、3cm足らずの小形品から20cmを越える大形のものまである。頭部はほとんどがL字形に折り曲げられた形状をしているが、一部に例外もある。断面は正方形または長方形を呈する。腐食が激しく、木目痕が残るものはほとんどない。

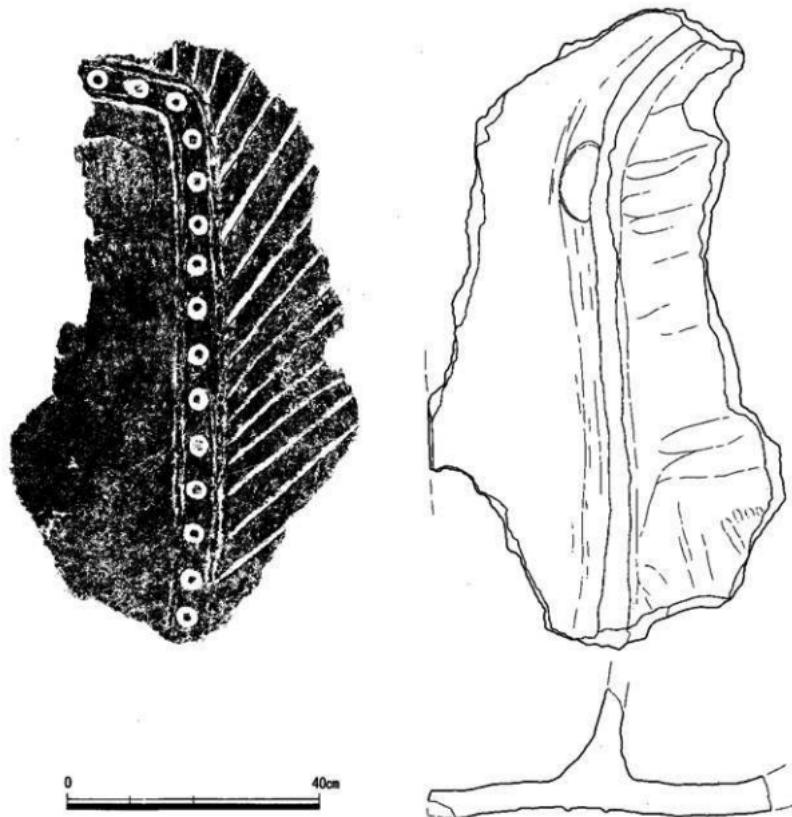
第85図 鳥尾実測図1 (1/8)

縦帯は、断面三角形の突帯を4.5~6.5cmの間隔で2条貼り付け、その間に型押しした長径3.5cmの連珠文を6.5cm間隔で配する。鰯部には不等間隔に沈線を刻み、その上側のみヘラケズリを行って段型を表現している。鰯部の幅は、端面がわずかに残っている部分で縦帯から22.5cmを測る。鰯部の内側は無文で、縦方向のナデ痕跡が残る。胴部も無文で、ナデで仕上げている。胴部内側はやや調整が粗雑で、横方向のヘラケズリを施し、下端部のみ縦方向のナデ調整である。縦帯の屈曲部下側には、

径15.5cmのほぼ円形の剥離痕跡がある。また、径14.5cmの同様の剥離痕跡が腹部の上方にもある。これらの痕跡は円形の粘土塊がそこに付設されていたことを示しているが、痕跡の大きさからして、それは瓦当であった可能性もある。腹部の痕跡のほうは、その状況から2つの粘土塊が横に並んで付設されていたものと思われるが、痕跡の部分だけが暗褐色を呈している。いっぽう胴部の痕跡のほうは、周囲と同様淡褐色を呈している。胎土は粗く、石英等の粒が目立つ。全体の色調は、胴部・鋸部が淡褐色、腹部が茶褐色、胴部内側が淡暗褐色である。以上の胎土・色調は軒丸瓦I類に近似している。小さいほうの破片は28レインを設定した田で畦の石垣修理中に出土したもので、左側面の縦帯のあたりの部分である。縦23cm、横27.5cmを測る。鋸部には7~9cm間隔で3条の浅い沈線が刻まれているが、全体に摩滅しているため、ヘラケズリの有無は確認できない。鋸部内側はナデ調整である。胎土は粗雑で、石英粒が目立つ。色調は鋸部外側が白褐色、内側が淡灰色、腹部が暗褐色を呈する。前述の大きい方の破片とは同一個体にならないものと思われる。

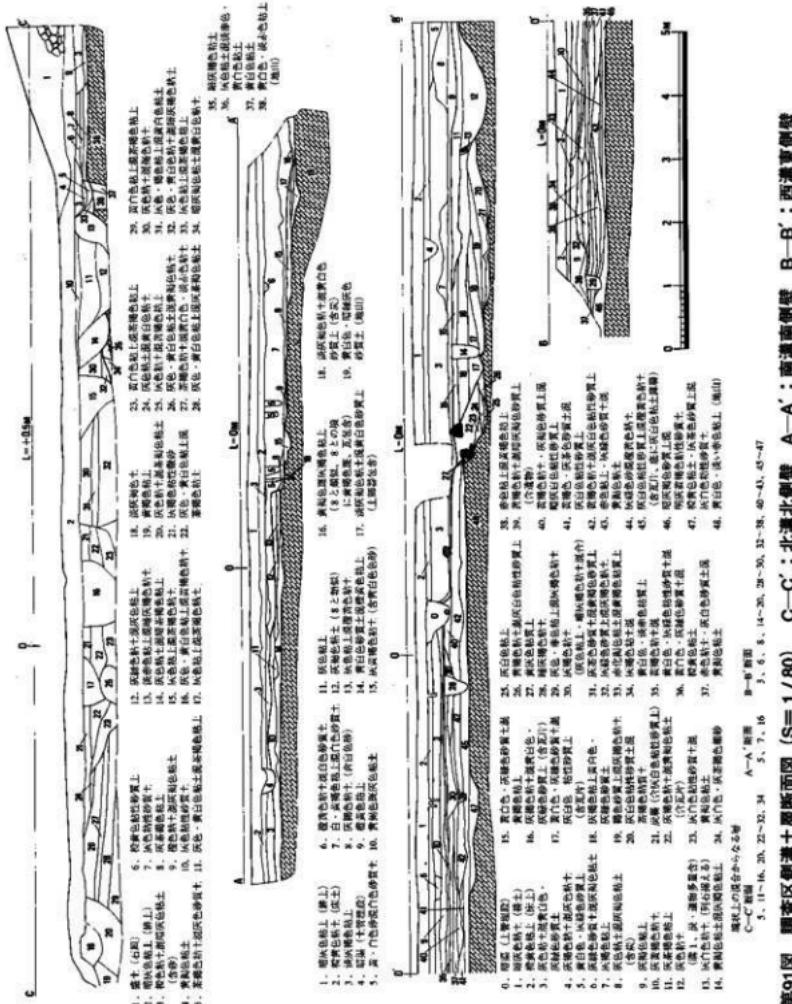
第91図 調査区側溝土層断面図 (S=1/100) C-C': 北北東側壁 A-A': 南南西側壁 B-B': 西溝東側壁
 A-A': 南側壁
 B-B': 北側壁
 C-C': 中央側壁
 5. 16. 20. 22-32. 34. 5. 7. 16
 3. 6. 8. 9. 14-26. 28-30. 32-35. 36-47

西溝東側壁（B-B'） 3層は南溝の7層と同じで、9層は旧水田の耕土と考えられる。10層は床土、11層は水田造成上である可能性が強い。それから下が廃寺に関連した上層である。中央から南寄

りで肩部に列石を伴う二つの段を確認した。段から北では版築状の薄層が認められたことから壇状遺構の存在を推定したが、平成6年度の調査で東方建物の基壇であることが判明した。南側の段は基壇の拡張による。12は調査の契機となった瓦を多く包含した溝で、東方建物の基壇を埋めた造成面から掘られていた。45層の底でも瓦が出土した。これらの土層状況は平成6~8年度にかけて調査されたトレンチ6・7・38の南北断面土層とよく対応している。

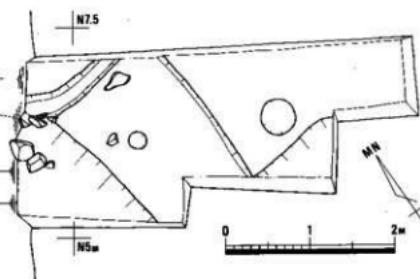
第93図 第3トレンチ平面図 (S=1/60)

第3トレンチ(第93図) 基壇肩部の状況を調べるために設定し、肩部の線を検出するだけに止めた。中央の浅い段は川水田のもので、西溝東側壁の中央で検出されたものの統計とみられる。これとほぼ平行するように北側基壇の肩部の線を検出した。南側基壇のそれは検出できず、列石も西溝の際だけに残存していた。造成面での検出で不安はあるが、基壇が南に張り出す可能性を指摘したい。
