男里遺跡発掘調査概要・VII

-府営ため池等整備事業泉南Ⅱ期地区(双子上池)に伴う-

2003年3月

大阪府教育委員会

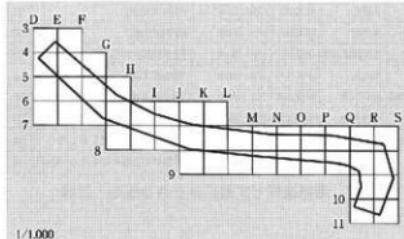
第2図 調査区の位置と区割り

調査では、調査区にグリットを設定し、遺物の取り上げなどを行った。過去の調査と同じく、国土標準第VI系に基づく5m四方のグリットが最小単位となる。設定方法は次の通りである。大阪府都市計画図1/2500地形図をもとに、500m四方のグリットを12区画設定し、これにA～Lまでの番号を付す。この各区画に100m四方のグリットを25区画設定し、1～25までの番号を付す。さらに、100m四方グリットを400等分した5m四方グリットが最小単位となる。この100m四方のグリットを5m四方のグリットに区画する軸線のX軸にはA～T、Y軸には1～20の記号番号を付し、各グリットは北西角を交差するX・Y軸の名称で呼称する。

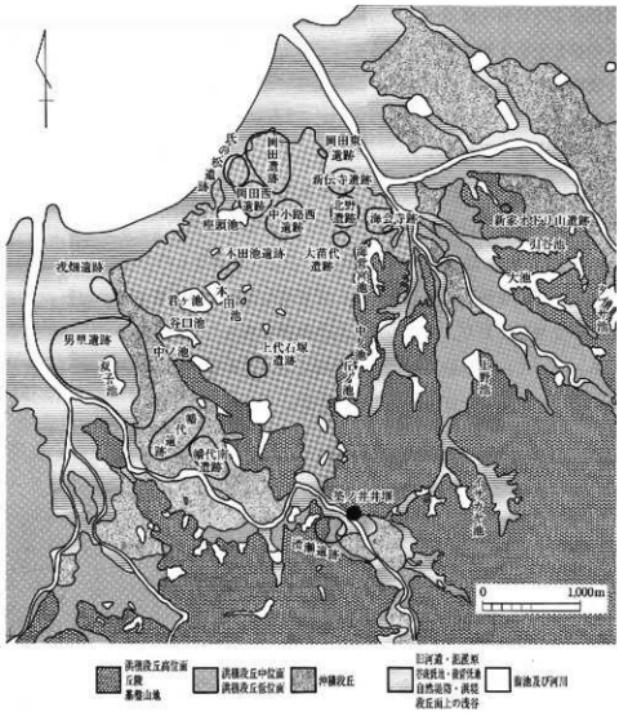
第3図 市内の地形分類と主要な遺跡・溜池

発掘調査で確認されている灌漑遺構、
文献資料で確認できる溜池や井堰に関する記述は、第1表の通りである。これらに加えて、関連する時期の集落跡が確認された遺跡と地形分類図を重ね合わせたものが、第3図である。以上の資料から、下記の点が指摘できる。

灌漑遺構の分布する範囲は、7世紀代
以降には沖積地、11世紀には洪積段丘、
14世紀以降は丘陵・谷間へと分布範囲が
拡大し、現在に至ることが指摘できる。

- 豊田栄典氏による地形分類にもとづく。第3図が同氏による地形分類図を一部改変したもの。「地理的環境」「海会寺」泉南市教育委員会1997 参照。
- 大阪府教育委員会2002「既往の調査」「男里遺跡発掘調査概要」VI 参照。
- 泉南市教育委員会1987「海会寺」
- 泉南市教育委員会1995「海会寺・T」『泉南市文化財年報No1』

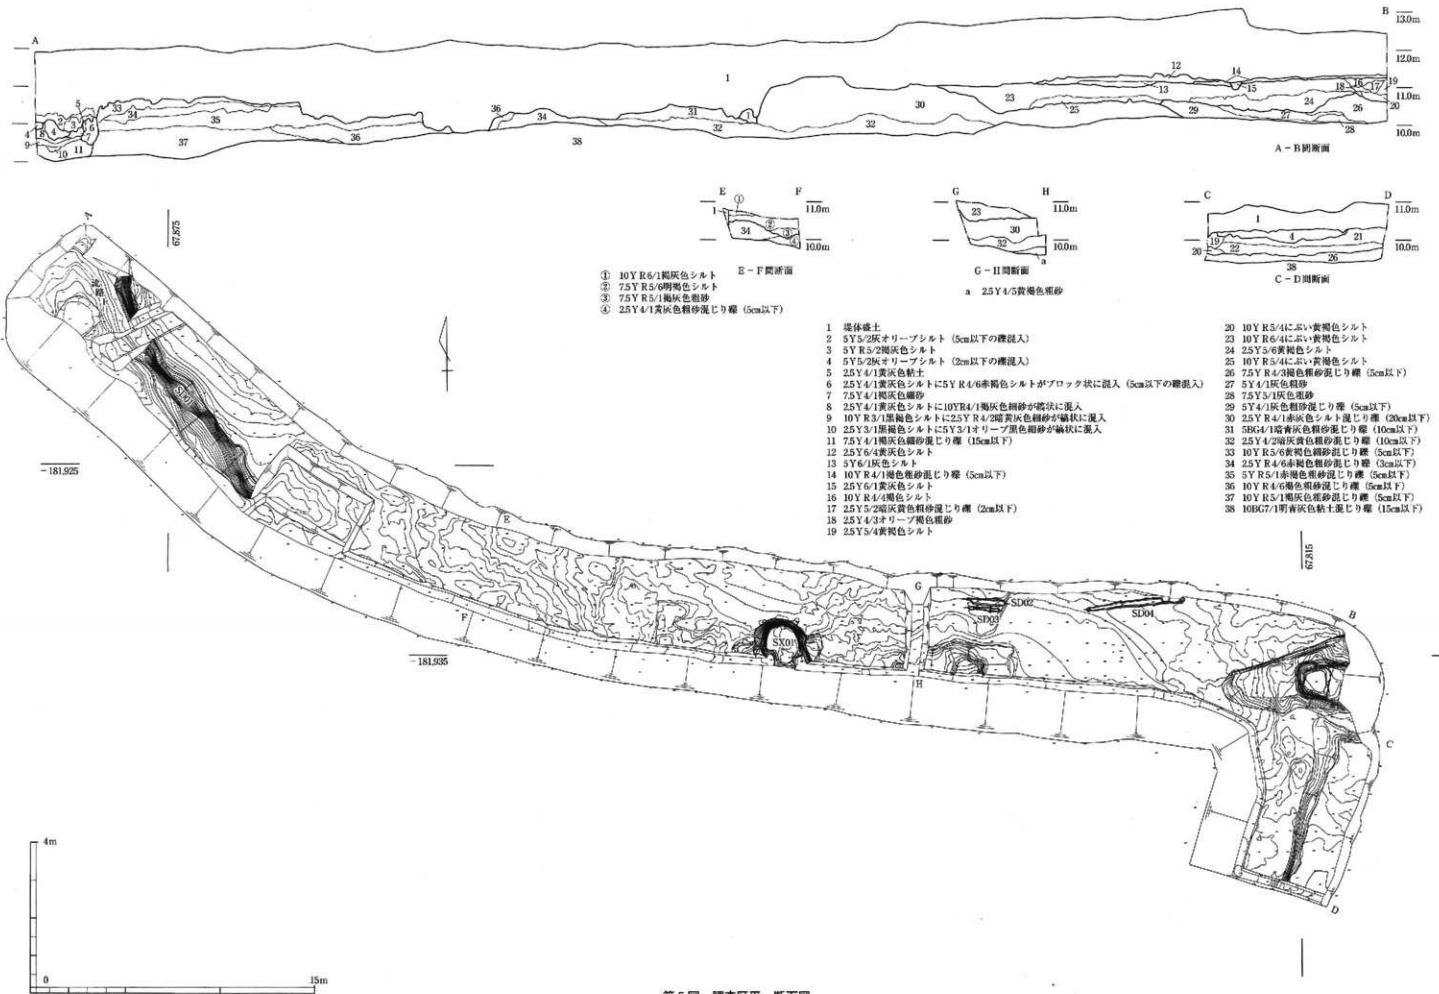
第5図 調査区平・断面図

層序は、次の通りに大別できる。堤体盛土及び池底のヘドロ、旧耕作土、流路、地山（河床）である。以下、上記の区分をもとに層序の概要を記す。

I層（第5図・1～4層） 堤体盛土及び池底のヘドロである。調査区全面においてみられる。なお、堤体盛土には土層の上下関係により3単位に区分できる。ひとつが調査区北壁断面のJライン付近でみられる堤体盛土の切り合い関係（図版1）で2単位の盛土に区分できる。さらにひとつが調査区北端（第5図A-B間断面）で見られる2単位の溜池に伴う池底のヘドロ層の存在である。現在の堤体盛土に対応する池底のヘドロ層は2層で、3～5層は同様に池底のヘドロ層であるが、現在の堤体盛土（2層）直下にみられることから、後者は旧堤体に伴うものと考えられる。いずれも部分的なもので、堤体改修が部分的に行われていたことを示す。

II層（第5図・12～15、①層） 黄灰色系のシルトで、堤体構築前の旧耕作土である。堤体構築のための盛土（I層）に伴い削平されており、H-J間およびN-S間でしか遺存していなかった。また、池内の用水による浸食作用により、上記の範囲内においても堤体寄りの2mほどの範囲でしか遺存していない。

III層（第5図7～37層） 地山面を河床とした場合、II層直下までの層位はすべて流路埋土といえる。出土遺物と層位関係から、流路には2時期（流路1・2）みられることがわかる。

流路1は、平面的にはGライン以西でみられ、南東から北西に流下する。埋土は7～11層、褐灰～黒褐色の細砂やシルトで疊が混じる。後述するとおり弥生時代後期および飛鳥～奈良時代の遺物が出土している。

流路2は、平面的にはNライン以東でみられ、南東から北西に流下する。埋土は16~20層、褐色~黄褐色の細砂やシルトである。弥生時代中期の土器が出土している（第5図）。

耕作痕である。NラインからQラインの間の14層上面で検出した。幅20cm程度で、調査区に隣接する耕作地の地割りとほぼ同軸である（図版3）。埋土は黄灰色シルト。いずれの遺構からも遺物は出土していない。

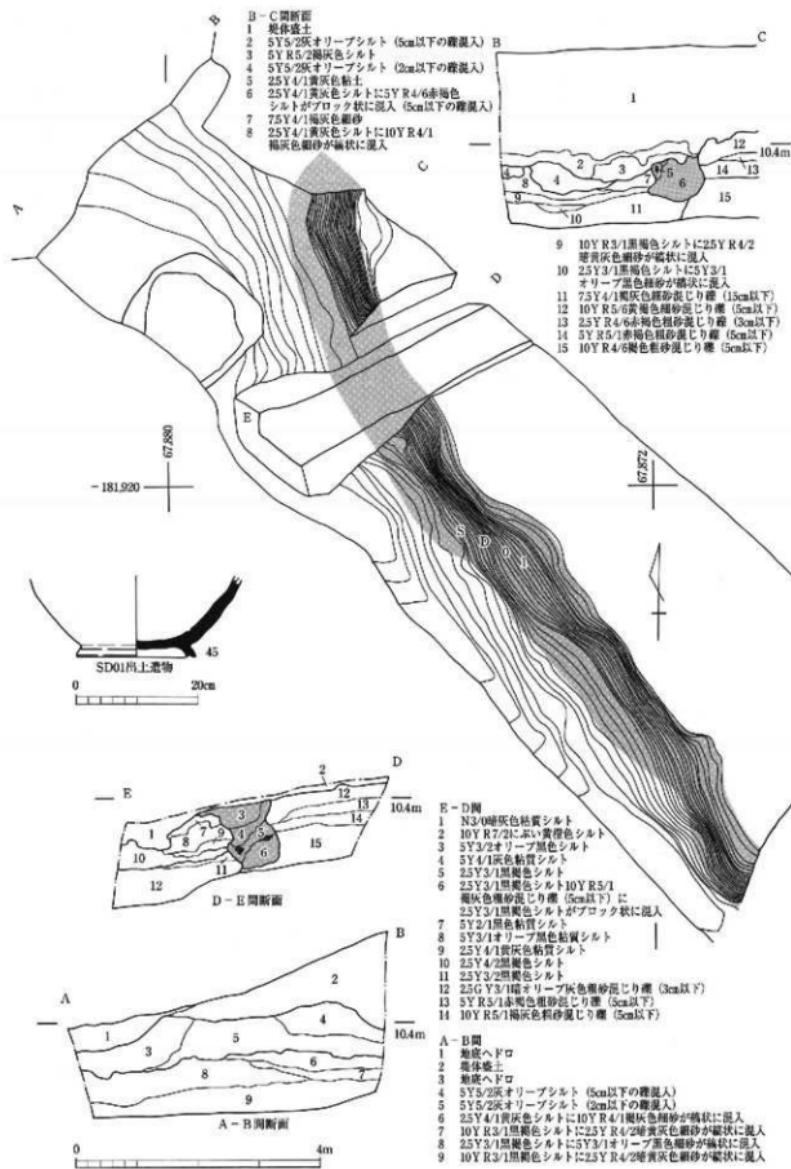
第7図 流路1、SD01平・断面図

なお、流路1のベース面を第5図33層としたが、あくまで仮定にすぎない。盛土の可能性も考えられる。33層を含めて、その直下の33・34層（第7図12・13層）はいずれも、褐色粗砂混じりの疊層であり、断面をみても凹凸が見られ自然堆積であるとは断定できないからである。第7図D-E間断面を見ると、SD01の掘削が肩部に及んでいることから、流路1のベース面が13・14層のいずれの層位であるのか、断面からは判断できなかった。このため、航空測量の時点では33層（第7図13層）上面を流路1のベース面と仮定し測量を行ったが、後述するとおりSD01が堤体盛土に伴う基礎であれば、33・34層は堤体盛土の可能性も想定できる。

幅約1.2m、深さ0.5mで、遺構南端は断面をみると、流路肩と埋土の境界付近に掘削された溝であることがわかる(第7図D-E間断面)。このSD01の掘削による流路1肩の改変は平面的にも見てとれる(第7図)。調査時に検出した流路1のうち、コンターラインのつまつた不自然な箇所がみられる。これが流路1埋没後、SD01の掘削により流路1本米の肩が掘り込まれた箇所と考えられる。埋土は、土質をもとに区分すると、シルトとシルト混じり疊層にわけられる。このうち、シルト質の埋土の最下層(第7図E-D間断面5層)には、SD01に平行して径20cm程度の2本の木が並列し設置された状態が確認できた(図版3)。樹皮のついたものや、根の部分などがあり、材木のように成形されたものではない。

出土遺物は須恵器壺(45)のみであった。これはSD01の年代を示すものではないと考えられる。土層断面をみるとSD01は、現在の堤体盛土とそれに伴う池底のヘドロ層の直下をベースとして掘削されている。このベース面を構成する層位のうち流路1埋土の最上層(第7図E-D間断面7~9層)は、その直下の層位(10層)と比較すると、ほとんど遺物が出土していないと言ってよい。このことからSD01は、流路1上層から出土した土器が示す年代から一定期間経過(埋没)したのちに掘削されたことが想定できる。さらに、SD01で検出した並列する木はいずれも風化が進んでおり、切断するには鋸が必要なほどであった。このことから、SD01は出土遺物が示す年代のものとは考えにくく、流路1より新しい年代のものと考えられる。

SD01は、掘削後に礫を敷きつめ、その上面に溝の長軸に平行して2本の木を設置し、シルト質の土で埋めている。明治時代における農業土木教育の教科書である「農業土木」には、9種類の「暗渠」の構造が紹介されている^①。同書図中の「8」がSD01と似た構造をもつ。

上記のうち、SD01は堤体盛土に伴う「ノリ止（基礎）」である可能性が高い。「暗渠」構築の目的は、耕作地における排水不良の解消及び「明渠」に比べ「面積を費やすの不利」や「修理のために毎年少なからざる労費を要す」ことがない点にある。⁹近隣住民によると、調査区付近の耕作地は通称「ダルカンゴ（ざるかご）」。水もちが非常に悪いとされる。例え耕作地であっても「暗渠」設置する必要はない。以上、「暗渠」を構築する必然性がないことと、構造上の類似から、SD01は双子上池堤体の「はしご土台」状の構造をもつ「ノリ止（基礎）」である可能性が高いと想定できる。

以上、専門家の判断が必要ではあるがSD01は、双子上池堤体盛土に伴う「はしご土台」状の構造をもつ「ノリ止（基礎）」である可能性が高く、年代は1618年から1909年の間に限定できる。

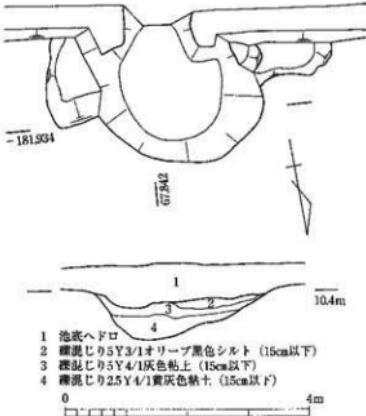
第8図 SX01平・断面図

8L付近、池底のヘドロ直下で検出した。一部攪乱を受けている。直径約2.8mの楕円形で深さは約0.8mである。埋土は、灰～黒色のシルトもしくは粘土で織が混じる。

いずれの埋土にも不自然に疊層が混じる。検出面直上は堤体盛土及び池底のヘドロで、遺構年代の下限が現代にまで及ぶ可能性もある。SX01は後述するとおりSD01に伴う堤体の外側に位置する想定できる(第10図)。遺構底面のレベルは現在の池底とほぼ同じ。耕作痕と考えられるSD02・03が確認されていることから、双子上池築造以前には耕作地として利用されている。市内では中世以降の時期にSX01と同様の規模の灌漑用の井戸と考えられる土坑が散見されるようになる(第1表)。これらのことから、SX01は中世以降の灌漑用井戸で、8世紀初頭の遺物は双子上池築造若しくは堤体改修に伴い埋められた時混入した可能性も想定できる。

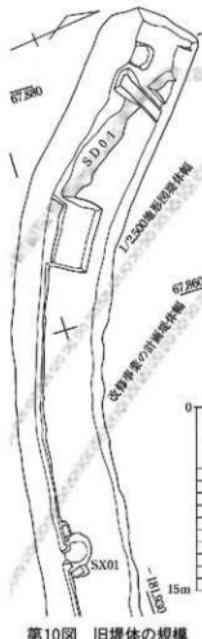
第10図 旧堤体の規模

まず、SD01を「ノリ止（基礎）」とした堤体の幅を復元する。平成13年発行1/2500地形図で調査区付近の堤体幅を確認すると約7.5m。また、双子上池堤体改修事業に伴う計画堤体幅を設計図面にて確認すると約15m。これらのラインを平面図で図示したのが第10図である。SD01を堤体内法のノリ幅として、そこから7.5mと15mの箇所にトンネルで示したラインがSD01に伴う堤体の外法ノリ幅となる。これを平成13年発行の1/2500地形図上に図示すると、双子上池が築造された

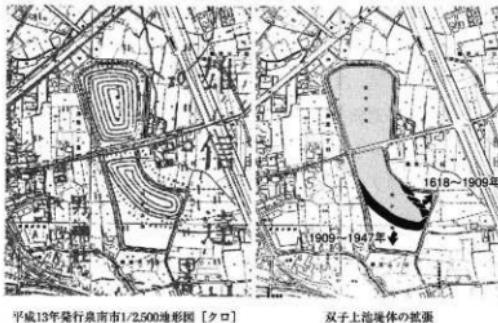
第11図 双子上池の変遷

また、昭和29年発行の地形図と平成13年発行の地形図を重ね合わせると、双子上池の南西側の堤体形状が異なっていることが指摘できる（第11図左）。この部分は、昭和29年の地形図が発行されて以後、

池の南西側が拡張されたことを示す。なお、1947年9月米軍撮影の航空写真（図版扉）をみると、双子上池の形状は現在のものと大きな変化はない。つまり、双子上池南西側の拡張は明治42（1909）年以降、1947年9月に行われた米軍による航空写真撮影以前におけるものといえる。

上記をまとめると、双子上池の築造以後、現在までの変遷を以下のようにまとめることができ（第11図右）。

1618～1909年 この間に双子上池東側が現在のものとほぼ同じかたちに拡張される。SD01はこの時期における旧堤体盛土の「ノリ止（基礎）」と考えられる。また、SD01は調査区北側では現在の堤体と交差し外側へ伸びるものと考えられる。この時期における双子上池東側の堤体は、現在のものより東側にひろがるものであった可能性が指摘できる。

次に上記の仮定をふまえ、SD01の実年代をみることとする。まず双子上池の築造年代は、『寛政四年水張の奥書』に1618年と記載されている。これがSD01の構築年代の上限である。下限は地形図から判断できる。「明治42年測図」で「昭和22年第3回修正測図」の昭和29年地理調査書発行1/25000地形図「樽井」は、双子上池の形状が判明する最も古い資料といえる。これを平成13年泉南市内1/2500地形図と重ね合わせる。すると、調査区付近の堤体は変化していないことがわかる（第11図左）。さらに、1947（昭和22）年9月に米軍が撮影した航空写真（図版扉）をみると、双子上池の形状は平成13年発行地形図のものと大きな変化はない。つまり、昭和29年発行の地形図に描かれている双子上池の形状は、すくなくとも昭和22年の修正測図以前のもので、明治42年測量時点のものである可能性が高い。

II層上面が双子上池堤体盛土の基底部にあたることから、一定期間耕作地として利用された後に、溜池が築造されたことがわかる。双子上池の築造されたのは『寛政四年水張りの奥書』から1618年であることがわかる。この年代が、双子上池堤体の「ノリ止（基礎）」と考えられるSD01の構築年代の上限となる。下限は1909年である。現在の地形図と明治42年測量・昭和29年発行の地形図に記された双子上池の堤体に変化がみられないことと、1947（昭和22）年米軍撮影の航空写真と比較した結果による（第11図左、図版扉）。
