# 池田城跡

—遺跡発掘事前総合調査概要報告—

1992年3月

池田市教育委員会

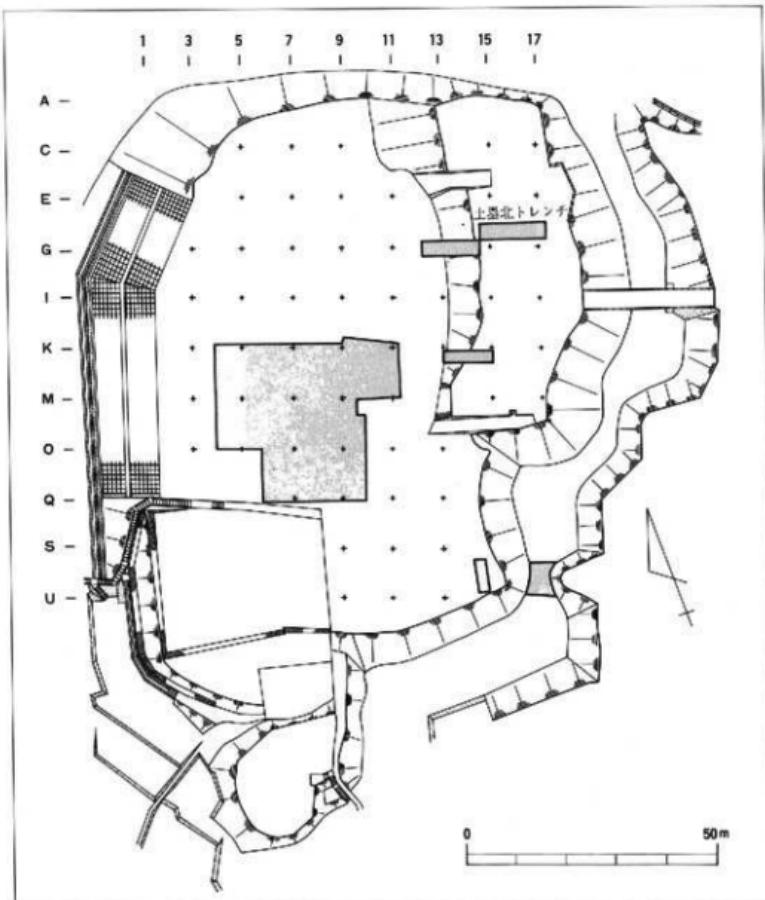
第3図 主郭平面図

主郭は城域の西北隅に位置している。その規模は東西約60m、南北約100mを測り、ほぼ長方形の平面形を有している。主郭東北側には東西30m、南北60mの張り出しがあって、高さ3mの土塁が遺存している。東側から南側には最大幅25m、最大深6mを測る堀があり、幾つもの折れをみせながら西側の段丘崖へと続いている。また、主郭の南に接して東西20m、南北25mを

発掘調査で南側と北側でも土壘を検出しておらず、元来、北側、東側および南側を土壘によって囲まれていたことが判明している。また、西側の段丘崖に面する箇所では柵列を検出している。そのほかに、庭園跡、井戸、石組みの排水溝、また、現存している土壘の南端に接して虎口が設けられていることや、土壘内側に土留の石垣が築かれていることなどを確認している。

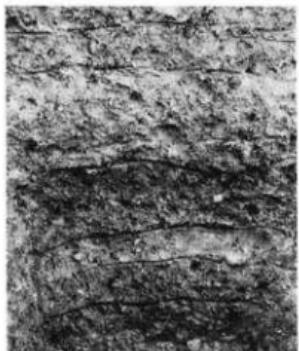
写真2 土層断面

堀、土壘あるいは段丘崖によって囲繞された主郭内部は若干西南方向へ傾斜するが、概ね平坦である。断ち割りの観察によれば、築城以前の旧地形は緩やかに西南方向へ傾斜している。普請にあたっては、土壘のある箇所をそのまま残し、平坦部の北側は低い南側と同レベルになるように約1mほど削り取り、段丘崖に面する西側では30cmほど盛土している。全体的にみれば、築城当初は大規模な普請を行っておらず、また、面積も廃城時まで殆ど変わっていなかったようである。しかし、後述するように、現存する土壘は築城当初ではなく平坦部より1m高い段になっており、堀も小規模のものであったと推定される。

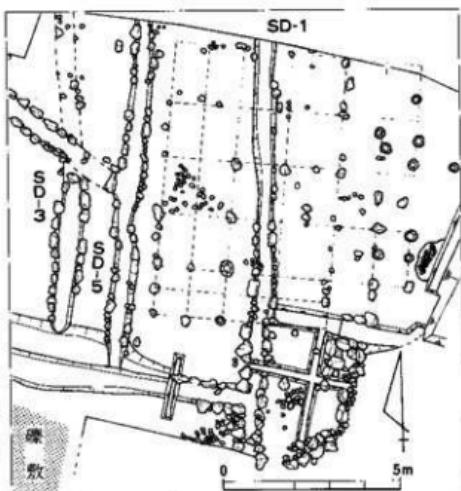
第4図 建物1および排水溝

建物1 上述したように、主郭東北部に遺存する土壘の南端に沿って主郭の虎口が存在している。土壘は虎口に対して横欠が掛かるように西方へ屈曲して伸びている。建物1はこうして伸びた土壘で目隠しされるように、その北側に隣接している。建物内にはSD-1が、また、西側に約2mの間隔を置いてSD-3が設けられている。

この建物1は、礎石が失われ、また、礎石抜き取り跡が明瞭に検出できなかったため、構造の詳細は明らかでない。遺存する礎石は20~30cmで、何れも上面が平坦な自然石で、1点のみ五輪塔の水輪と思われる石材が認められる。これらの礎石からみると、東西6間で7.2m、南北は5間で7.6mを測るが、更に北側へ伸びている可能性がある。東西は、中央の2間分が5尺で、その左右にはそれぞれ3尺、2尺5寸の柱間をもって広がっており、特に、東西両端の2尺5寸張り出す箇所は庇となる可能性もある。南北の柱間は5尺で、南側に2尺5寸の間隔で2間分張り出しているが、建物東南隅は土壘が接近するためか、2間分欠いている。このことから、南側の2間分が縁であったと思われる。また、北側2間分には建物範囲内に明瞭な礎石が認められないため、土間であった可能性がある。建物の中央には、

上述したようにSD-1が通っており、虎口ドを通つて堀底へ開口する暗渠に接続している。この溝と建物1の東北側に位置する井戸から、厨房に係る施設であった可能性がある。

尚、礎石は第4層の炭を含む土層上に据えた後、池田城跡に係る最上層の整地土と考えられる第3層の粘質土を施している。しかし、礎石の一部には第5層の整地土に伴うものも認められる。建物1の西側に設けられたSD-5も第5層に伴い、第3層を施す際に埋めている。このことから、第5層の造構面で既に建物1が存在し、また、その西側には雨落溝としてSD-5が設けられ、第3層の造構面の段階で、西側に約2m間を置いてSD-3が付け直されたことが判る。

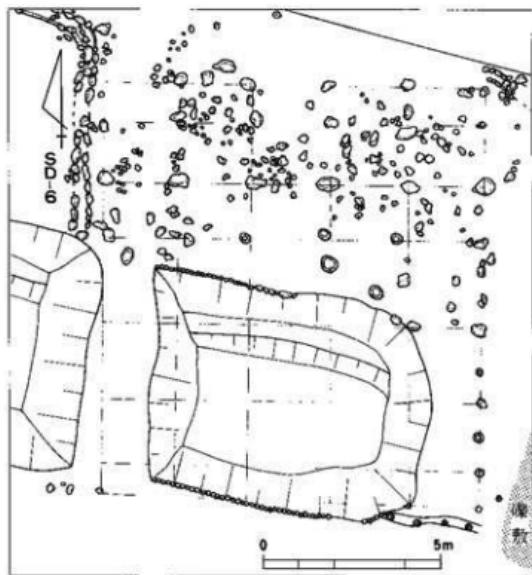
第5図 建物2

建物2 上郭中央部で検出した東西10.8m、南北11.8mの規模を有する建物で、南側の庇などを堀によって失われている。柱間は東西では均等に6尺5寸をとっているが、南北はやや複雜である。中央では8尺と最も広く間をとり、それより北は5尺、5尺、3尺2寸5分、南側は6尺5寸、6尺5寸、3尺2寸5分となる。このうち、南北の2間分は庇か縁にあると思われ、また、中央の3間が母屋になると思われる。よって、この建物は2面庇で、東西を切妻とする形態であったと思われる。礎石は50~80cm大のものが多く、すべて自然石を使用している。中には火をうけて赤変しているものも認められる。建物範囲内は粘性の強い黄色粘土と多数の石材が広がっている。しかし、建物とSD-3との間および北側の一部は2~3cm大のバラスで強く叩き締めている。一方、建物の南側一帯は黄色褐色の稍良な砂が認められ、空間地であった

と推定される。建物西端より5m西側には、真北方向の石列が認められる。石材は30~50cmの自然石を使用し、西側の面を揃えている。また、北側にもこの石列と直角方向に、30~50cm大の自然石を用いた石列があり、南側の面を揃えている。この石列の北側には礎石およびその抜き取りと考えられるピットがみられる。石列は北側の方が10cm高いが、あるいは、建物2の西北隅に鍵形の建物が取り付いていた可能性がある。しかし、真北方向の石列と建物2と

尚、建物2の西側に接してSD-6が設けられているが、第5層の造構面に伴うものである。このSD-6は途中で西方へ屈曲して、拳大の礎を敷き始めた深さ30cmの池状造構へと続いている。この池状造構は第3層造構面の段階では砂が堆積して浅い窪地になる。その間に炭や礎とともに多数の土師器皿が破棄されていた。

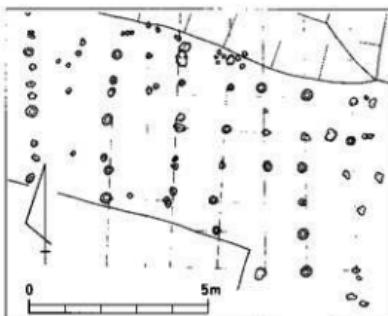
第6図 建物3

**建物3** 建物2の西南に接している建物跡である。15~20cm大の小振りの礎石や礎石の抜き取りと考えられるピットが認められるが、並びが整然としない。礎石やピットの配置から、東西6.6mで6間、南北は北側が堀によって失われているが、現状では6mで6間と捉えている。柱間は東西が4尺で、西側2間分が3尺である。南北は北から2間目が4尺で、その他は3尺である。位置からみて、建物2に付随するものと思われるが、上述したように、北側が堀によって失われているため、どのように取り付いていたか不明である。建物の西側には、およそ2m隔てて柵列と思われる礎石とピットが認められる。

尚、建物の範囲内には、炭面が厚く広がり、その上面に多数の土師器皿があった。岸面を詳細に観察すると、むしろ状の痕跡や小さな木材が認められるが、柱などの木材はみられない。よって、この炭面は戦火に伴う火災ではなく、あるいは、後述する堀を掘削する際に建物を解体して、その残りを燃やしたためのものと思われる。

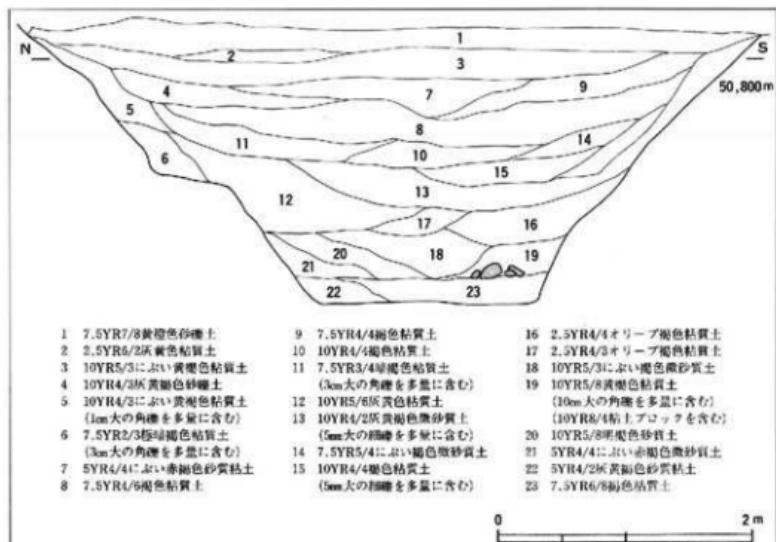
第7図 主郭中央堀断面図

主郭中央には東西方向に堀が掘削されている。上述したように、建物2、3の一部を破壊しており、主郭の造構の中で最も新しいものである。堀幅は上端で7m、下端で3m、深さは2.5mを測る。北側斜面は約45度の角度をつけ、幅1mの犬走り状の平坦面を設けて、更に50度の角度をもって掘り下げている。平坦面は西方へゆくに従い、徐々に低くなり、その傾斜は5度である。南側斜面は下端まで50度と急斜面をつけて掘り下げている。堀底面直上には15~30cm大の自然石のほか、多数の瓦、土師器皿が認められた。土層断面の観察によれば、堀底面の自然石、瓦等は南側から転落し、その上面には黄色粘土が厚さ40cm堆積している。そして、この堆積土の上面から砂礫土を盛って土橋を設けている。その位置は堀東端から7mのところである。この土橋を境にして東側の堀斜面には石垣が設けられている。南側斜面では上端から約1m下まで15cm大の円礎を主に用いている。北側には造存度が悪いものの、上端から犬走り状の平坦面まで石垣が設けられている。また、土橋の西側上端には2段の石列が認められる。

堀の位置関係をみると、主郭東北部の土星南端が西方へ屈曲して伸び、ちょうどどこ の延長線上に設けられている。堀東端と土星 西端は13mの間を空け、この間には土星西 端から西方へ礎敷が鎌形に折れながら堀の 手前2.8mの所まで伸びている。そして、この 2.8mの間には柵列と思われるピットがみら れる。礎敷の南に沿って通路が設けられ、 また、西側には2.5mの間隔をもって柵列が 設けられ、門と考えられる4基の柱穴が認 められる。

以上の状況から、堀と共に伴う遺構には時期の異なるものが重複しており、下記のとおり 2つの時期に分けることができ、

1. 建物が破壊されて堀が掘削される。堀と土星との間には礎敷を設けて、堀東端との間に 2.8mの空間をつくり、ここを虎口とする。虎口に至る道は礎敷に沿ってつけられ、また、 矩敷に西側に柵列と門を設ける。

2. 堀底に石、瓦等が投棄され、ほぼ40cm埋められる。そして、土橋を設けて前階段に虎口としていた堀と礫敷の間は柵列で遮る。

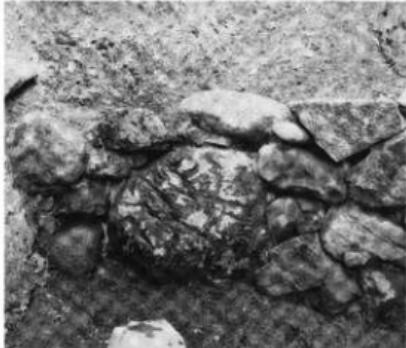
写真4 土塁内側の石垣

土塁の土層断面をみると、堀側の上方から主郭内方へ傾斜する土層を幾つも認めることができ、土塁は堀の掘削土をそのまま堀際から順に盛って構築していったことが判る。土質は砂質土および5~10cm大の礫が多く、部分的に有機土がみられる。土層の傾斜は主郭内側になるにつれて徐々に緩くなっているが、途中で水平となる箇所も認められ、恐らく、ある一定の盛土幅ができた段階で内側に段を作り、これをベースにして土を上に高く積み上げたものと考えられる。土塁内側の下端には30cm~1m大の石材を用いて土留めの石垣を、高さ70cmほど積んでいる。石垣から内側は3.1m幅の平坦面を設け、更に60cm幅の段を作っている。石垣から内側には改修が認められ、石垣から1.3m幅の段を作り、その端部に石材を並べている。この石材は火を受けて赤変し、また、その南側には厚さ1cm未満の薄い炭が広がり、炭の上には厚さ3cmの整地を行っている。

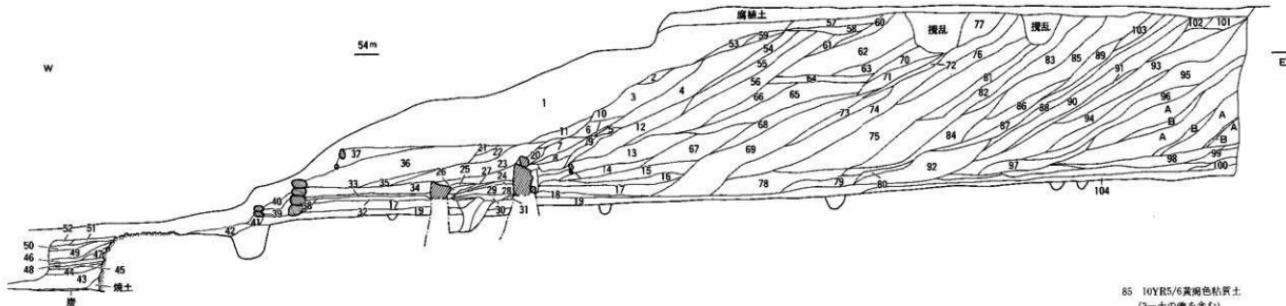
第8図 土壌北トレント断面図(%)

主郭東北部に遺存する土塁の構築状況を把握するために断ち割りを行った。土塁の高さは主郭内の平坦部から約3m、堀底から6mを測る。土塁頂部はほぼ20mの平坦面であるが、学校建設に際して頂部が主郭内方へ削り均されたと考えられ、断ち割り断面でもこれを裏付ける土層が厚さ1mほど主郭内方に堆積していた。

土塁の下には緩く西方へ傾斜する地山があり、その上面にはピットが認められる。更に、その直上には黒褐色の有機土が堆積している。また、主郭内側では20~30cm大の円礫を用いて高さ約1mの石垣を築いている。このことから、上述したように、築城当初は土塁は存在せず、高さ1m、推定幅30mの段、つまり1段高い曲輪になっていた

たことが判る。また、この段を設けるに当たり、主郭平坦部との境を削り落としている。作業上の都合により堀際まで斬ち割りを行うことができなかつたため明言できないが、土塁が堀の掘削土を盛って構築していることから判断すると、築城当初は幅の狭い堀と土塁で、また、土塁の構築と堤幅の拡張が連動したものであったと推定される。

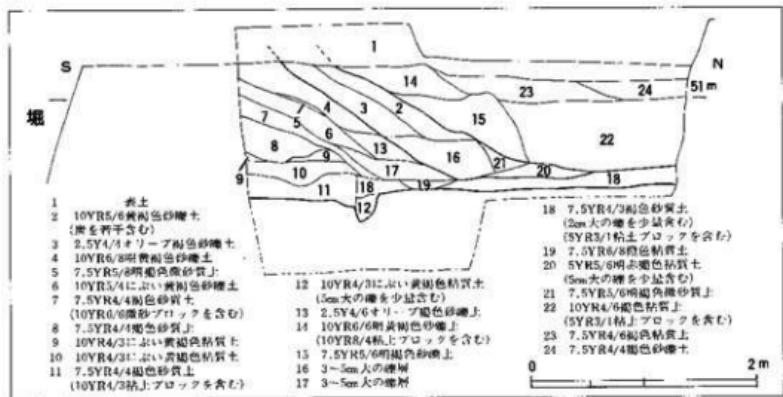
第9図 主郭東南隅擾乱断面図

主郭の東南隅の土塁には大規模な擾乱があり、この断面を利用して土層の観察を行った。断面の南側は主郭内側へ急傾斜する砂礫土がある。この土層は地山に20cmほどの粘質土を盛った上に認められる。詳細にみると、堀側はやや緩く盛られ、内側に段をつけて更に40度の急角度をつけて盛られている。この状況は、先に述べた土塁の構築に類似しており、この箇所には土塁を構築する前にも小規模な土塁があったと考えられる。その南側に施された粘質土は土塁の拡張に伴うものであろう。尚、この断面で認められる地山面は標高50.2mで、上述した土塁断ち割り箇所で認められた平坦部の地山面より10cm高いがほぼ同レベルである。また、小規模な土塁と考えられる傾斜する土層内には有機土がみられ、また、地山直上にみられないことから、築城当初は土塁がなかった可能性がある。

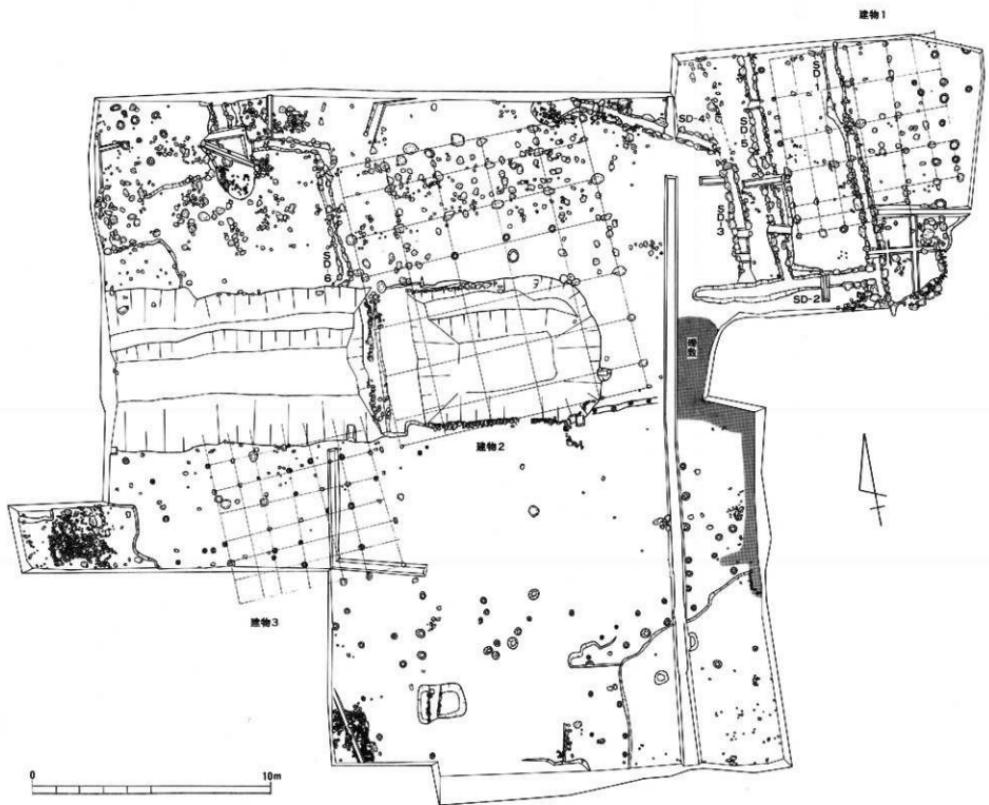
第10図 主郭中央調査区平面図

主郭中央部の第3層上面において、確實なもので3棟の建物跡を検出した。何れも主軸を真北にとり、また、礎石を伴っている。

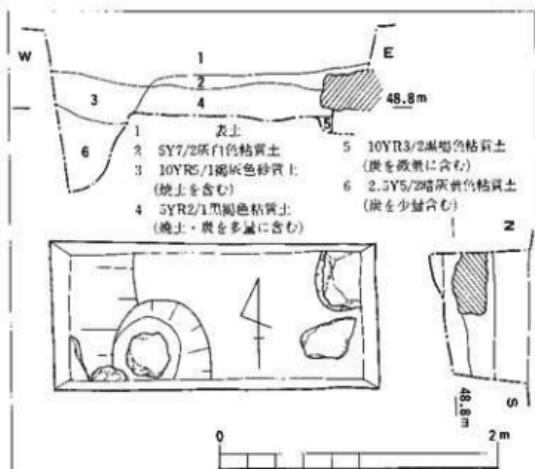
第12図 第1トレーニング平・断面図

曲輪の中央やや西よりに設定した1m×2mのトレーニングである。上層は地表面から30cmまでが果樹に伴う盛土である。その下は第1層灰白色粘質土の池田城跡に伴う整地土、第2層は厚さ25cmを測る黒褐色粘質土で、多量の炭や焼土粒を含んでいる。第3層は黄褐色砂礫土の地山である。造構面は各層の上面に認められ、3面存在していることが判明した。地山面には30cm大の自然石による礫石が2点みられる。何れも上面は平坦で、礫石の中心から求めると1.2mの間隔をもつていて、また、その方向は真北にほぼ直交している。第2層の造構が1点礫石と考えられ石材が認められるだけで、造構の状況は判らない。この石材は上面が平坦な自然石で、第2層の上に

ほぼ水平に据えられているが、掘り込みは認められない。恐らく、戦火に遭い、炭、焼土を地均しする際に据えられたものと考えられる。この上に、礫石と考えられる石材を覆って第1層の整地がなされる。調査範囲内では造構は認められないが、主郭最上面の整地土と非常に似ている。

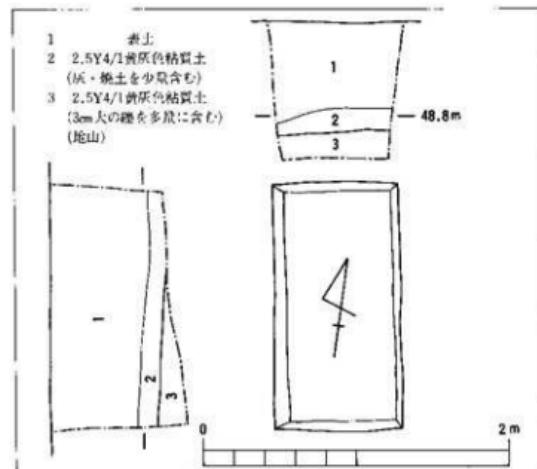
第13図 第2トレーニング平・断面図

曲輪南端に設定した1m×3mのトレーニングである。地表面から地山面までは1mである。その

間は締まりのない褐色の粘質土で、整地土、炭層などは認められない。地山面は南へ傾斜しており、あるいは後世の改変により、曲輪南端が崩壊してしまったものと思われる。

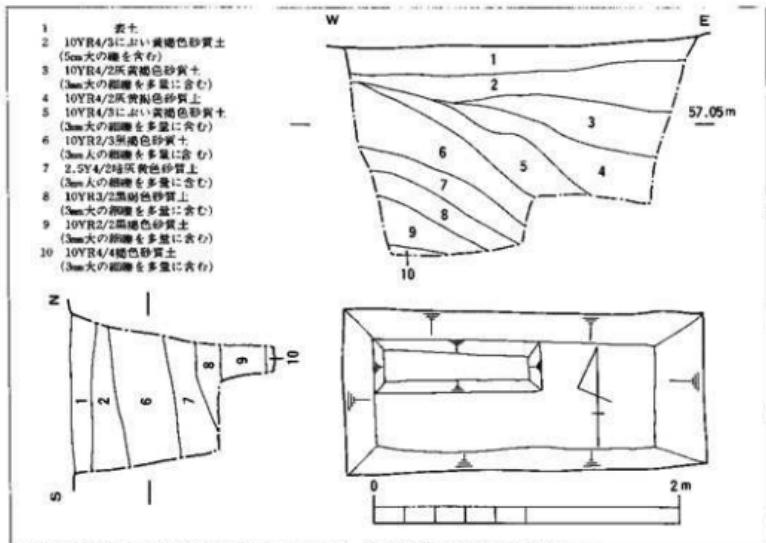
第15図 トレンチ平・断面図

土層は、腐食土の表土が20cmほど堆積し、その下は少量の礫を含む褐色の砂質土となる。その堆積状況をみると、2層目までは比較的水平であるが、それより下層ではほぼ45度の角度をもって西方へ急傾斜しながら堆積している。表土より1.3mで褐色砂質上の地山となるが、概ね水平な面になっている。その直上には粘性を帯びる黒褐色の砂質シルトがあり、少量の弥生土

器を含んでいる。この土層は、周辺の調査地でも認められ、池田城跡の整地土と捉えているもので、若干縮まりがないことから、恐らく、整地土の流れ込みと考えられる。

以上のように、この調査では地山が水平になっているにも拘わらず、その上面にある土層は西方へ傾斜していることが確認できた。すぐ東側の第24次調査地において、調査区西端で西方へ急傾斜する整地面を、また、その下部の地山面は水平になっていることを確認している。このことから、本調査地付近では、上述した堀の東縁辺に沿うように整地を行うことでテラスを作り出していることが確認できた。しかし、当初の目的であった堀の幅、あるいは谷へどのように取り付いているのかは明らかにできなかった。

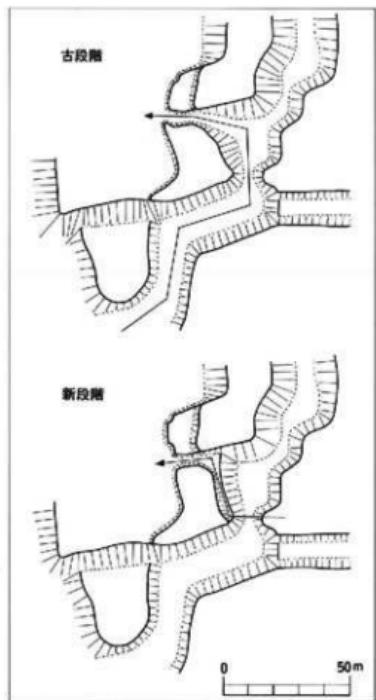
第16図 主郭虎口変遷図

主郭の虎口は、新古二形態のものを確認している（第16図）。古段階では、西側から堀底道を通って主郭を迂回し、堀が東へ屈曲する箇所で西へ曲がって斜道を上ぐる形態である。この斜道は土塁の隙間を抜け、特に進行方向の右手となる北側の土塁は強力な横矢が掛かるようにな

っている。斜道の両脇には後に石垣が築かれる。新段階では、斜道を利用して暗渠を構築し、埋め立ててやや平坦な道にしている。ここへ至る城道は、本年度の堀底の調査で橋脚の基礎と思われる礎石を検出していることから、Ⅱ郭から主郭東南隅へ橋で渡り、堀際を通らせるものであることが判明し、2折して主郭内へ入る形態に変えていることが判る。こうした虎口の変遷をみると、古段階では西側から直接主郭へ城道がつけられるが、新段階ではⅡ郭以下の曲輪に城道を通しておらず、繩張りの形態が大きく変化したのではないかと考えられる。

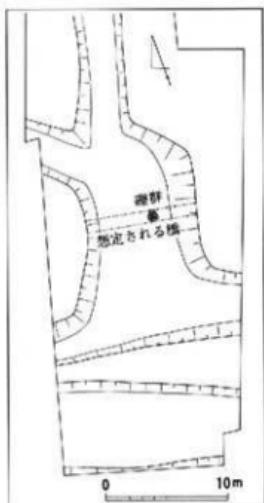
第18図 第5次調査地遺構平面図

Ⅳ郭は、大阪府教育委員会の第5次調査地で北、東、南を堀によって画されていることが判明している(第18図)。堀はⅣ郭東側で合流して東方へ伸び、二度屈曲して東側外郭に至っている(堀4)。Ⅳ郭の東側堀底には橋脚基礎と考えられる跡群が検出されており、上述した主郭新段階の虎口が作られた際、ここを大手口にした可能性が高い。尚、Ⅳ郭の南側にはV郭、VI郭が連続して続いている。V郭の第4次調査地では城郭に伴う遺構は検出されていない。

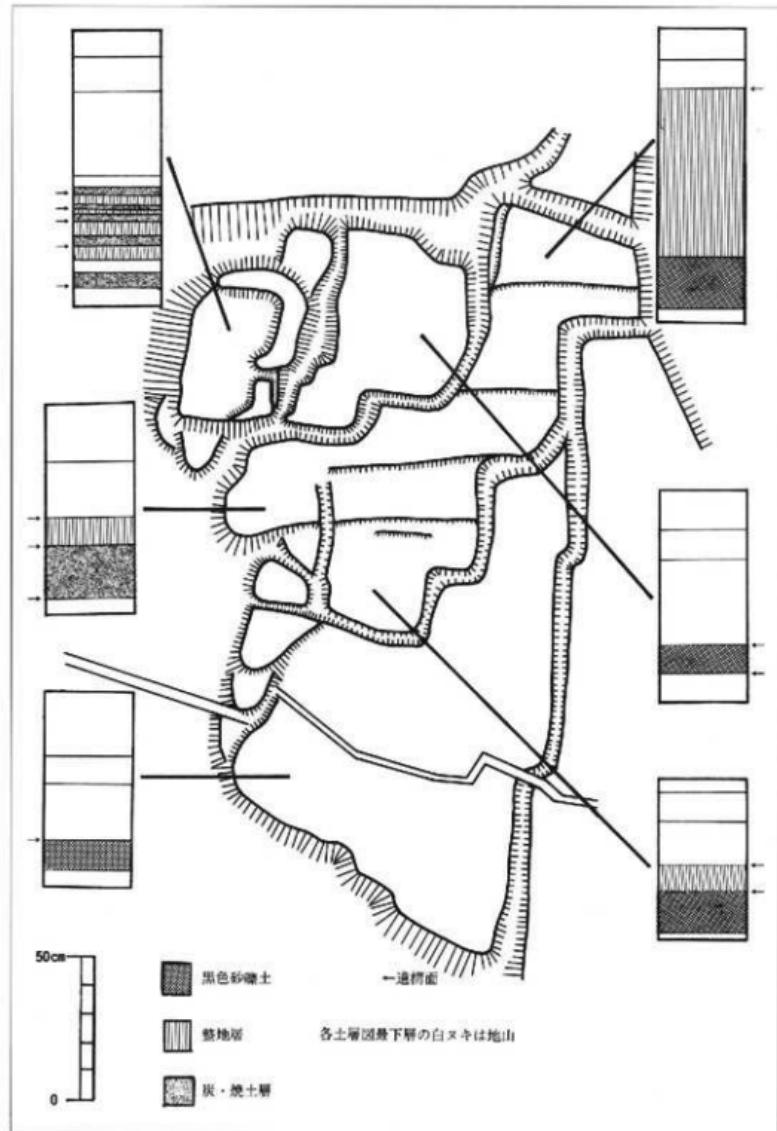
第20図 城域内の土層の構成

今まで述べてきた構造は、池田城の城域が最も拡大した16世紀後半の頃を示すもので、当然、それまでには幾つかの段階的な変遷があったことを急頭に置かなければならない。試みに発掘調査で確認した城域内の土層の構成を掲げ、このことを若干考えてみたい(第20図)。

池田城跡の中で土層が最も多く認められるのは上郭で、現在のところ少なくとも5面の遺構面を確認している。また、主郭南に隣接するⅢ郭においても炭を多量に含む層と3面の遺構面を確認している。一方、炭層は認められないが、Ⅱ郭、Ⅶ郭でも2面の遺構面がある。しかし、城域東北隅のⅣ郭、町屋を配していたと考えられるⅧ郭では遺構面は1面のみで、特にⅧ郭は近世以降の移地が顕著に認められる。こうした遺構面の数から判断する限り、築城当初の城域は上郭とその周辺に限定され、後にⅡ郭、Ⅶ郭、そして最後にⅧ郭が付け加えられていったものと推定されるが、その過程で台地縁辺に沿ってⅢ、Ⅳ、Ⅴ、Ⅵの曲輪が連郭式に配される時期があった可能性がある。その根拠は堀3である。堀3は、Ⅲ郭およびⅦ郭中央の東西に走行する崖ラインに直交させて掘削しており、もし、防御ラインを決めるならば、この崖ラインを利用する方がより有効であった筈である。にもかかわらず、敢えて堀3を掘削してⅢ郭を設けているのは、一時期この堀3で東側の外郭を決めたからであろう、と考えるからである。この堀を境にして、西側のⅢ郭では3面の遺構面と多量に炭を含む層が認められるが、東側のⅦ郭では遺構面は2面で炭層は認められないこともこの根拠になろうか。

以上のように、七層の構成からみた場合、築城当初は上郭とその周辺のみで、後に台地縁辺

に連郭式に曲輪が配されるという過程を踏み、横堀によって城域を拡大して最後に町屋を取り囲んでいく、という変遷があったものと考えられる。
