上代石塚遺跡発掘調査報告書

泉南市文化財調査報告書 第三十五集

泉南市教育委員会

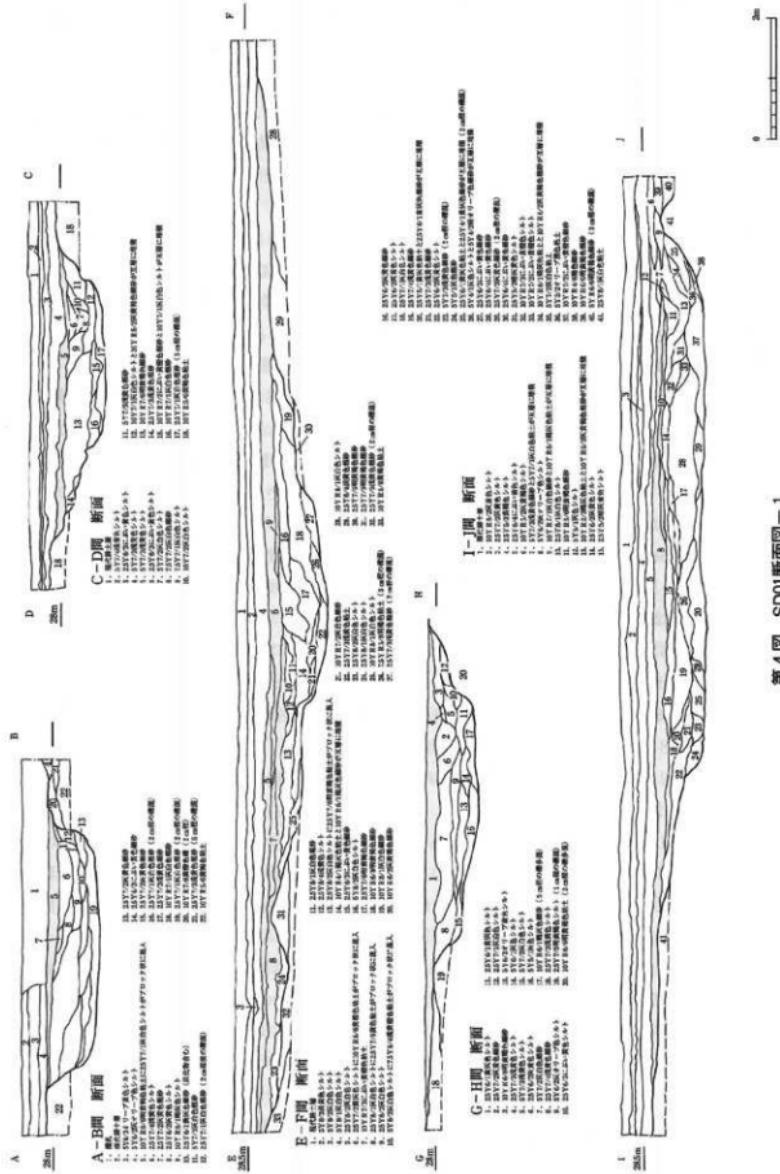
第4図 SD01断面図-1

SD01 検出長100m、幅4.5~22m、深さ約1mである。調査区南東部において、ほぼ水平堆積を呈している遺構ベース面（M-N間断面16・17層、Q-R間断面20・21層）を堀んでいることから、人為的に掘削された溝であると考えられる。また、遺構埋土にはラミナがみられることから、一定期間の緩やかな水流があったことがわかる。なお、遺構底面の比高差は、南東側が北西側より約0.8m高い。

平面検出はおこなえなかったものの、断面を詳細にみると、埋没過程において一時期溝の底面であったと考えられる箇所（K-L間断面の10~13層、M-N間断面の5・6層など）が調査区各所の断面で確認できる。さらに、これらの埋没過程における溝（K-L間断面の13層を底面とする水路）が、直前に溝底面であったと考えられる土層（同断面の15・18層など）を堀んでいる箇所が各断面においてみられることがから、SD01は埋没過程において、幾度かの小規模な溝の掘り返しがおこなわれていたと考えられる。

また、SD01の埋土は、ほぼ水平堆積を呈するところ（断面図中の網掛け部分）と、水流が運ぶ土砂によって堆積したことを示すところ（断面図中の網掛け部分とⅢ層との間）に大別できる。それぞれの堆積状況から、前者は流路としての機能を失ったものの堆積（1層）、後者は流路として機能していた時点での堆積（2層）と考えられ、それぞれ遺物の取り上げをおこなった。遺物は、遺構南東部のSD07、08と合流する付近に集中する傾向がみられ、1層では、瓦器や土師器が、2層では瓦器などのほかに古墳時代の須恵器なども出土している。

III層 遺構ベース面となる層位をIII層とした。調査区全体で土質と堆積状況を比較すると、北西部と南東部で堆積状況を異にする。調査区南東部（SD01Q-R間断面）では灰白色のシルトや粗砂が、その北西30mの地点（SD01M-N間断面）では黄褐色の粘土と粗砂がほぼ水平に堆積しているが、調査区北西部（SD01E-F間断面）では黄色系の粘土や粗砂がSD01に対して斜面堆積を呈している。調査区の現況を見ると、調査区のほぼ中央を東西に区画する段差がみられ、南東側の耕作地の方が30cmほど高い。また、遺構面全体のセンターをみても調査区の南東端のほうが北西端より1mほど高い。このことから、耕地化に伴い開発される以前の原地形は、南東から北西にかけてレベルを下げる谷地形であったと考えられる。

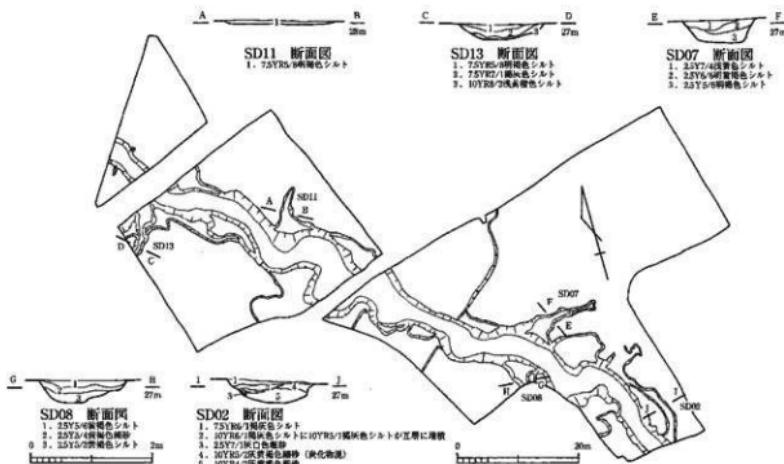
第6図 SD02・07・08・11・13断面図

SD02 長さ9m、幅1.5m、深さ0.2mである。遺構の両端がSD01に接する状態で検出した。遺構底面のレベルは、遺構北端が南端より0.1m高く、遺構北端におけるSD01底面との比高差は約0.7mである。断面をみると、3・4層などでラミナがみられることから、緩やかな水流があったことがうかがえる。また、埋没過程において一時期底面であったと考えられる層位（3層および4層）に切り合い関係がみられることから、埋没過程において掘り返しがおこなわれた可能性が考えられる。

SD02の平面プランをみると、遺構の両端がSD01とつながっていることから、両者は一連の遺構であることがうかがえる。さらに、SD01の土層断面に、SD02の遺構底面との比高差が0.1m前後の落ち込み（SD01S-T間断面の9層を底面とする箇所）が確認できることから、SD02はSD01が掘削された当初から併存していたと考えるより、SD01の埋没過程において掘削された溝の一部と考えたほうが理解しやすい。遺物は出土していない。

SD07 検出長12m、幅0.5~6m、深さ0.3mである。調査区南部で検出した。遺構西端がSD01と接するが、平面プラン検出時にSD01との切り合い関係は確認されなかった。遺構底面は東端が西端より0.1m高く、SD01の遺構底面との比高差は約0.6mである。埋土は黄色系のシルト質で、遺物は出土していない。

SD08 検出長4.2m、幅0.9~5.5m、深さ0.4mである。調査区南西部で検出した。遺構北端がSD01と接するが、平面プラン検出時にSD01との切り合い関係は確認されなかった。遺構底面は遺構南端が北端より0.1m高く、SD01の遺構底面との比高差は約0.4mである。埋土は黄褐色系のシルトや砂からなり、遺物は出土していない。

SD11 検出長7.5m、幅1~6.5m、深さ0.1mである。遺構南西端がSD01と接するが、平面プラン検出時にSD01との切り合い関係は確認されなかった。遺構底面は遺構北東端が南西端より0.25m高く、SD01の遺構底面との比高差は約0.5mである。埋土は明褐色シルトで、遺物は出土していない。

SD13 検出長7m、幅1.5~6m、深さ0.5mである。遺構北東端がSD01と接するが、平面プラン検出時にSD01との切り合い関係は確認されなかった。底面は遺構南西端が北東端より0.2m高く、SD01の遺構底面との比高差は約0.2mである。埋土は黄褐色系のシルト質で、遺物は出土していない。

今回の調査では、灌漑水路と考えられる溝群を検出した。最大の規模をもつSD01と、SD01の遺構断面で確認される埋没過程で掘り返された小規模な溝群、さらにSD01から枝状に派生するかたちで検出した溝群（SD02・07・08・11・13）である。現地調査では、これらの溝を平面検出により関連づけることができなかつたが、SD01の灌漑施設としての変遷を考える際に、SD01とそこから枝状に派生するかたちで検出した溝との関連性を把握する必要がある。つまり、SD01から枝状に派生するかたちで検出した溝群は、SD01の分水路なのかどうか、またその場合、SD01の掘削当初から伴うものなのか、あるいはSD01の埋没過程で掘り返された小規模な溝に伴うものなのかななど、ここで問題としている遺構相互の関連性にはいくつかのパターンが想定でき、それによって遺構の解釈もかわってくるからである。以下、現地調査では確認できなかつた溝群相互の関連性についてみるとこととする。

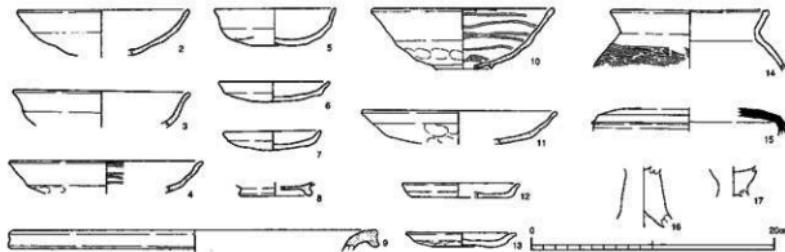
第8図 SD01出土遺物-2

2層からの出土遺物には、瓦器椀（3・10・11）、土師器小皿（12・13）のほか、土師器壺（14）、土師質高杯（16）、製塩土器（17）があげられる。（3）は口縁端部がおおきく外反し丸くおさめる。口縁端部の内外面にはヨコナデを施し、体部下半の外面には指頭痕がみられる。器壁の摩滅が激しく調整は観察できない。（10）は内湾する体部下半からほばまっすぐにのび、口縁端部は外反し丸くおさめる。口縁部外面にはヨコナデを施し、体部外面下半には指頭痕がみられ、内面にはナデのちへラミガキを施す。底部には断面三角形の高台がみられる。（11）は内湾する体部下半から、ほばまっすぐにのびる

口縁部で、端部は外反し丸くおさめる。口縁部外面にはヨコナデを施し、体部外面下半には指頭痕がみられる。内面は器壁の摩耗が激しく調整は観察できない。(12)は、胎土が明橙色で砂粒をほとんど含まない。外反し丸くおさめる口縁端部をもつ。口縁部外面にヨコナデを施し、底部外面には指頭痕、底部内面には一定方向のナデがみられる。(13)は、胎土が灰褐色で砂粒をほとんど含まず緻密である。口縁端部は外反し丸くおさめる。口縁部外面にはヨコナデ、内面は口縁部内面にヨコナデのち一定方向のナデを施す。底部外面は、成型時の凹凸が残り、指頭痕が僅かにみられる。ほとんど調整をおこなっていない。また、口縁端部には煤化した箇所がみられ、灯明皿として使用されたものと考えられる。(14)は口縁端部にやや内傾する面をもつ。体部外面にハケメが残り、頸部から口縁部内外面にかけてヨコナデを施す。体部の調整のち口縁部の調整をおこなっており、体部内面にはナデがみられる。(16)は高杯の脚柱部である。脚裾内面に成型時のシボリ痕がみられる。器壁の摩耗が激しく調整は観察できない。(17)は製塩土器の脚部である。全体に赤変しており、二次焼成をうけている。器壁の摩耗が激しく調整は観察できない。これらの出土遺物から、2層の堆積時期は12世紀後半以前と考えられる。

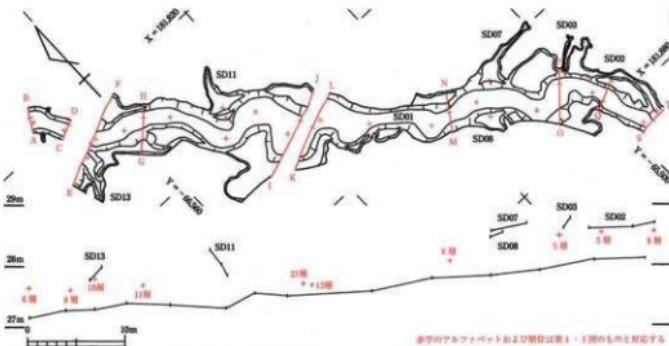
第9図 SD01とその他の溝との遺構底面レベルの比高差（断面1/80・平面1/1000）

第9図は、SD01を完掘した時点での遺構底面のレベルと、SD01の遺構断面で確認できる埋没過程における溝のうち最上層のものの底面レベル、そしてSD01から枝状に派生するかたちで検出した溝群の遺構底面のレベルを合成したものである。これによると、SD01から枝状に派生するかたちで検出した溝群が、SD01が掘削された当初から伴うものなのかな、あるいは埋没過程において掘り返された小規模な溝に伴うものなのかなを考える際、可能性として以下の二通りの組み合わせが考えられる。

ひとつは、SD01が掘削された当初のもとの組み合わせである。SD01を完掘した時点での遺構底面レベルと、SD01から枝状に派生するかたちで検出した溝群の遺構底面のレベルとの比高差は、0.5~1 mほどある。この場合、SD01の水量が當時高水位で維持されるか、溝が合流する地点付近に堰などの調水施設が必要となる。

もうひとつは、SD01の埋没過程における溝との組み合わせである。SD01の埋没過程における溝のうち最上層のものと、SD01から枝状に派生するかたちで検出した溝群との遺構底面レベルの比高差は、0.1m程度である。こちらは、簡易な施設で調水が可能な比高差といえる。

SD01の遺構底面には、堰などの調水施設の痕跡はみられず、先にみた各溝群の遺構底面の比高差を考慮すると、SD01から枝状に派生するかたちで検出した溝群（SD02・07・08・11・13）は、SD01の埋没過程において掘削された小規模な溝と一連の遺構であり、分水路として機能していた可能性が高い。このような想定をふまえて、今回の調査で検出した溝群の関連性は、以下のような変遷が想定できる。

- 1期 SD01を掘削する。
- 2期 SD01の埋没過程において、小規模な溝が掘削され、機能維持が図られる。
- 3期 SD01の埋没過程において、小規模な溝が幾度か掘削されるなか、枝状に派生する溝（SD02・07・08・11・13）を併設する。これらの溝群は、SD01の埋没過程において掘り返された小規模な溝の分水路の役割を果たす。
- 4期 3期の形態を維持したまま完全埋没する。

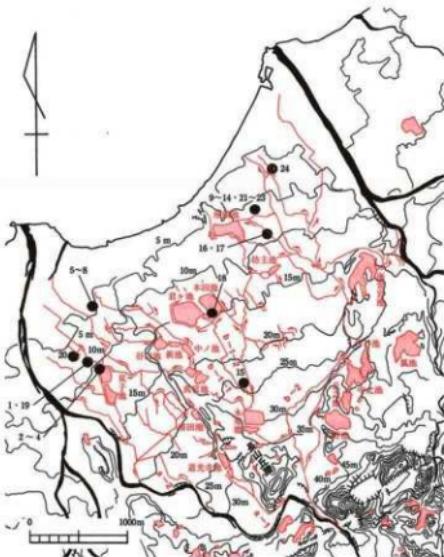
第10図 市域の水利水系

まず、今回の調査で確認した灌漑水路群の水源地と用水のおよぶ範囲を想定するにあたり、現在の水路網および地形を参考にする。第10図は、泉南市域における現在の溜池と主な水路およびコンターを合成したものである。溜池および水路は昭和59年大阪府発行の1/2500都市計画図で確認し、地図上で不明な個所のみ現地を踏査して確認した。また、図示している水路は、溜池間をむすぶものや水路網がおおよぶ範囲など基幹となるもののみを図示した。コンターラインは平成4年国土地理院発行の1/25000地形図をもとにした。

現在、市域をカバーする灌漑体系は、井堰など河川からの取水口と水路網がおおよぶ範囲から、長山丘陵西側の沖積地と、長山丘陵東側の洪積段丘、そして新家川および柳谷川が形成するいわゆる新家谷の3つに大別できる。ただし、ここでは新家谷のものについては図示しておらず、以下は前述の3つの灌漑体系のうち、SD01に関連する長山丘陵の西側および東側のものについて検討する。

長山丘陵西側の沖積地にひろがるものを水路網aとする。地形分類では旧河道や氾濫原及び谷底低地と冲積段丘にあたる地域におよぶもので、岡中、幡代、男里、馬場の周辺にひろがる水路網である。水源となる井堰は、金熊寺川右岸の愛宕山南裾の標高37mの地点と、幡代集落の南側の標高23mと18mの地点に設置されている。水路網aは、さらに細かくわかることができる。これは、長山丘陵西側に位置する道光寺池から前田池を経て双子池東側にのびるものと、幡代や馬場集落周辺にひろがりつつ双子池を経て男里集落へのびるものであり、前者を水路網a-1、後者を水路網a-2とする。

長山丘陵東側の洪積段丘にひろがるものを水路網bとする。地形分類では洪積段丘中位面および低位面にあたる地域におよぶもので、信達牧野、市場、大苗代、中小路、北野、樽井、岡田などにひろがる水路網である。水源は、金熊寺川右岸の信達六尾集落の北側標高46mの地点に設置されている築之井井

まず、SD01の用水がおよぶ範囲についてみてみたい。現在の水路網のうち、SD01と併走するように調査区西側をとおる水路がみられる。これは水路網b-1-2にあたり、永寿池の吐水口から北流し君ヶ池と本田池にそそぎこみ、樽井までおよぶものである。つまり、SD01の用水がおよぶ範囲は、およそ水路網b-1-2の範囲内だと想定できる。

発掘調査で確認した灌漑遺構の分布や時期と、現在の灌漑体系とを対比することで、耕地化に伴う開発がよんだ範囲とその時期を想定すると、沖積地にあたる地域をまかなう水路網a-2が7世紀以降

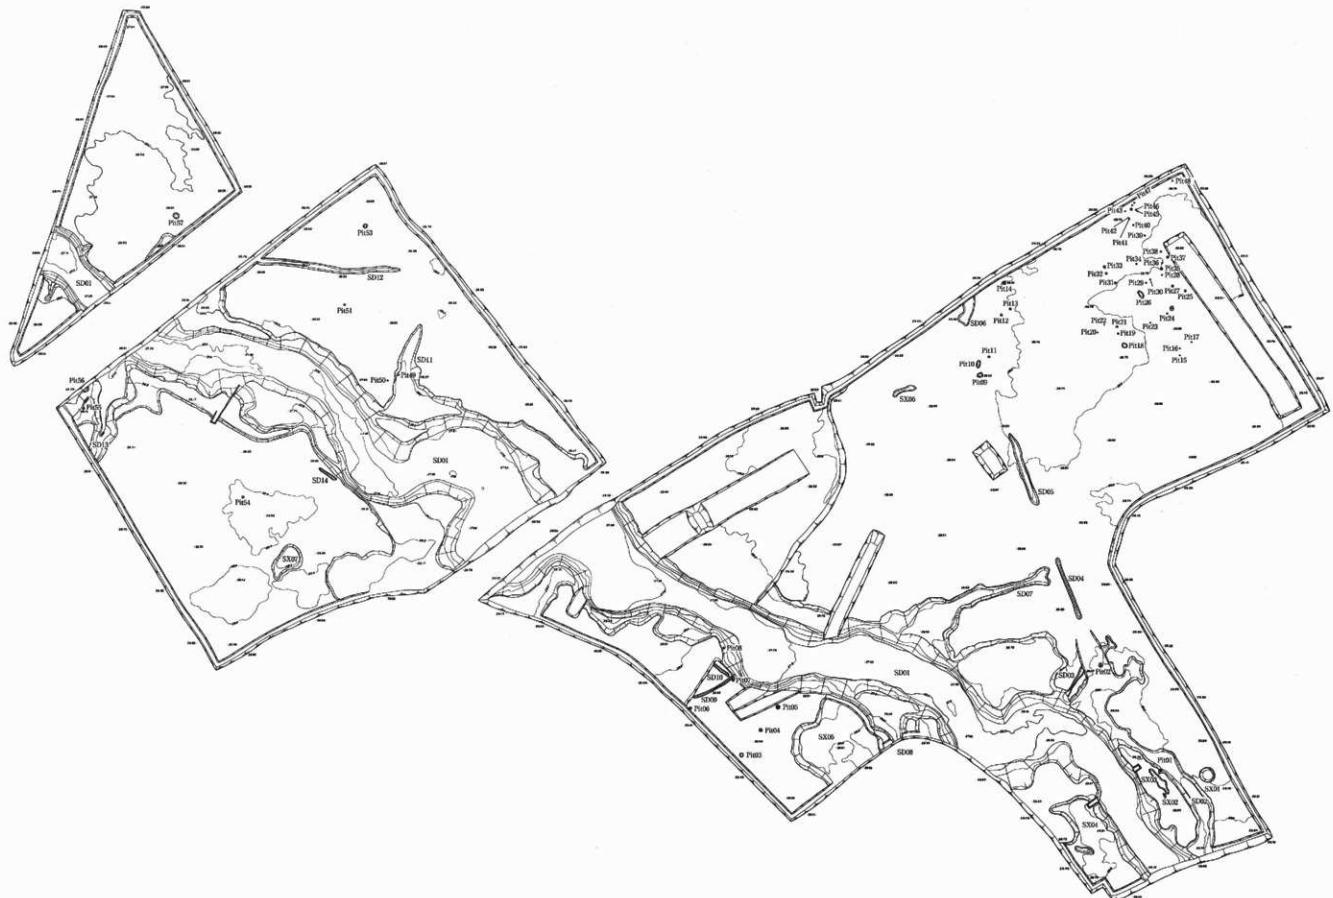
上代石塚遺跡発掘調査報告書 付図1 遺構平面図

調査で検出した遺構は、溝が14条、土坑が7基、ピットが57基である。すべてIII層上面で検出した。

また、今回の調査において検出された遺構の平面図については、作業の迅速化、省力化をはかるため航空写真測量をおこなった。
