# 史跡・今城塚古墳

— 平成11年度・規模確認調査 —

高槻市教育委員会

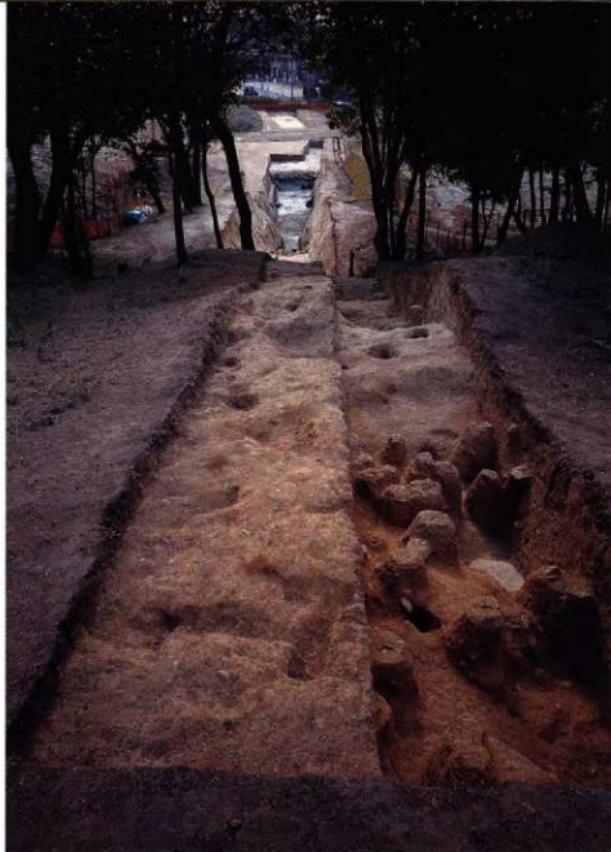
調査区全景(墳丘側から)

後円部南側は戦国時代の城砦による大規模な改変を受けていましたが、古墳本来の盛土の状況と古墳時代の地表面をはじめて確認し、北から南へむかってわずかに傾斜する旧地表の上に一旦平坦面を形成しながら直接、墳丘を築いていたことがわかりました。盛土は径0.4m、厚さ0.1m前後の小土塊をていねいに積み上げたもので、非常に堅く締まっています。墳丘の下方はおもに黒色土、上方では黄灰色土をもちいて意図的にかい分けています。黒色土の化学分析では、人為的に炭化物を混和しているとみとめられました。盛土の強度を増す工夫かもしません。

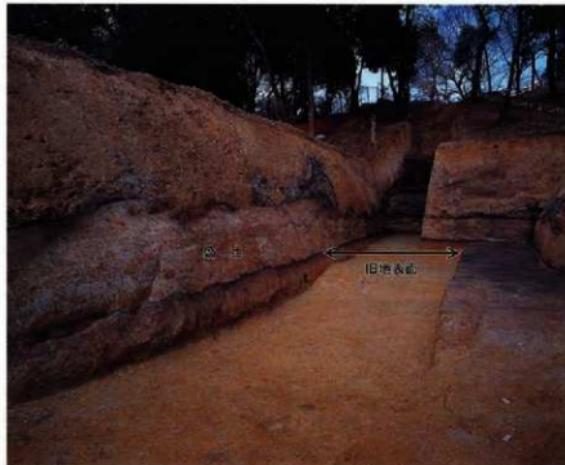
墳丘盛土と旧地表面

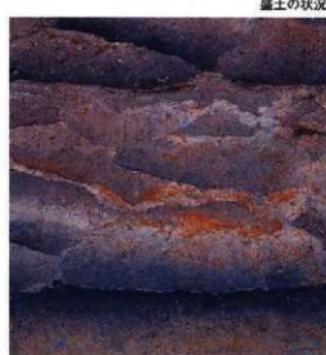
盛土の状況

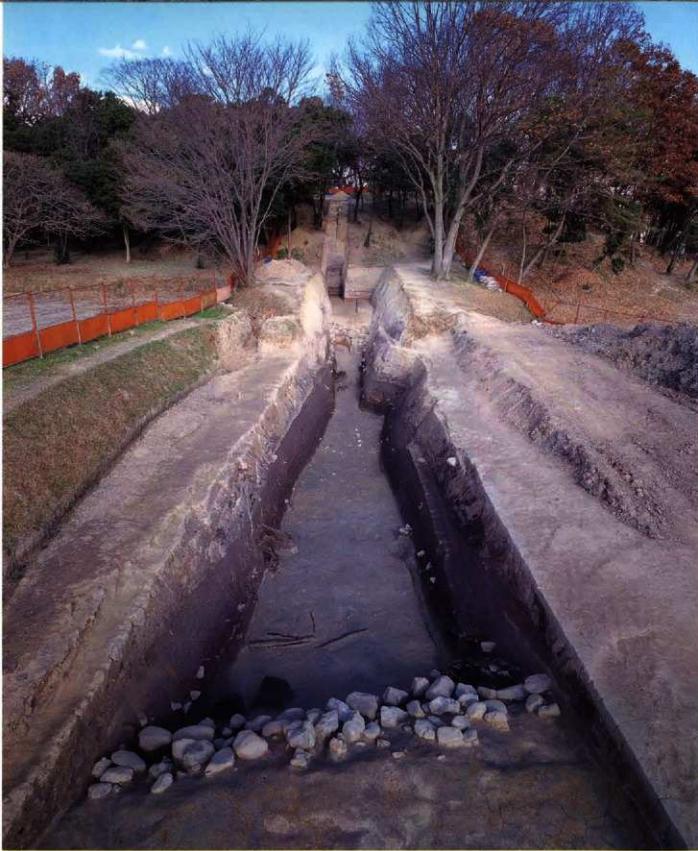
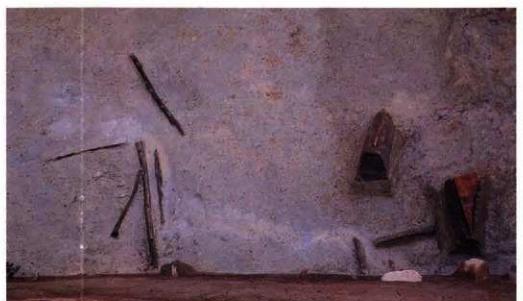
上：杭と板材の出土状況  
左：内堤全景（南側から）

埴丘側と内堤側の斜面裾を確認しました。調査地点が後円部から前方部へと移行する位置にあたるため、埴丘側と内堤側の裾のラインは平行でなく、幅約5mの調査区東端部での濠幅は18.4m、西端部では19.2mとなり、西側ほど広くなっています。現地表面からの深さは2.2mを測り、底はほぼ平坦です。

層序は地上から耕作土、埋積土、堆積土（泥土層）となっており、これまでの調査と同じ状況です。1~1.2mの厚さの堆積土には円筒埴輪のほかにドングリやヒシ、倒木などの植物類がたくさん含まれていました。内堤幅付近の濠底では数本の杭を発見したほか、埴丘側では板状の木製品もみつかっています。

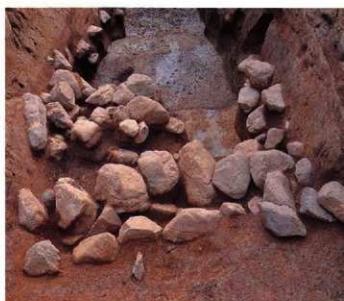
葺石の状況（埴丘側）

埴丘側・内堤側で確認しました。人頭大からひとかかえもある川原石を斜面に据え、埴丘側にはより大きな石材を用いています。内堤側の大部分は崩落などで本来の位置をとどめていますが、埴丘側では据まわりの石列がゆるやかな弧を描くように並んでいました。これまで、3次にわたる調査結果から、葺石は崩落した石材の量から判断すると、埴丘斜面全面に葺かれていたとは考えられず、内濠両岸の水際を巡っていたと思われます。

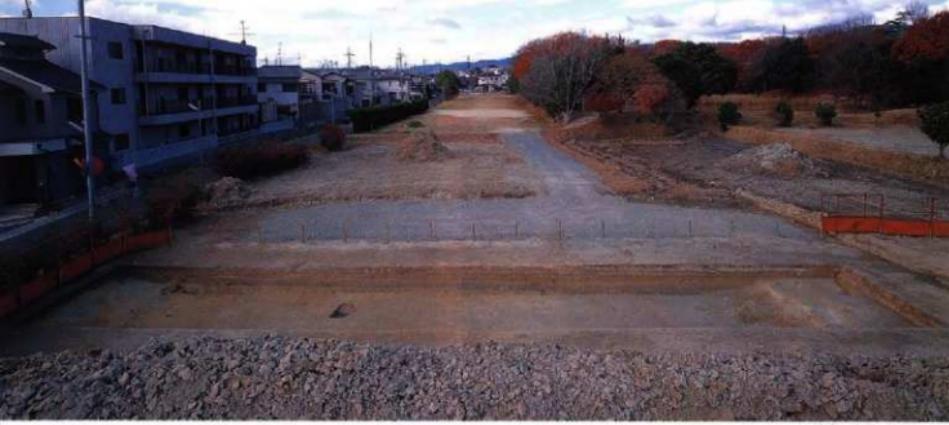
外濠と内堤（東側から）

外堀の調査は今回が初めてで、今城塚古墳の二重の濠の貴重な資料を得ることができました。濠は古墳の外提ラインと平行に直線状にのびています。濠底はほぼ平坦に掘削され、濠底幅19.7m、地表からの深さ0.8mを測ります。濠の断面形は逆台形となり、その斜面角度は24~25度を測ります。

層序は地表から耕作土、埋積土、堆積土に大別できます。濠底の堆積土は厚さ0.3mありました。内濠の堆積土のように均質な泥土ではなく、粗い砂粒を含むことから当初より空濠だったことが判明し、二重の濠の実態にせまる主要な成果を得ました。

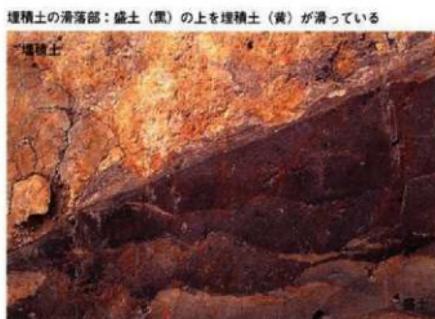
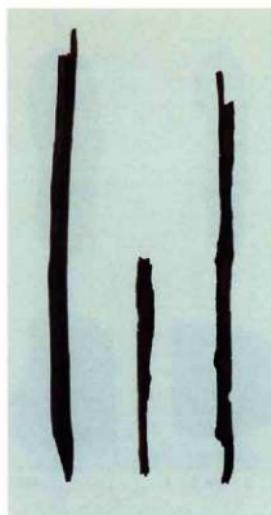
内濠から出土した板材 1,2 : 約1/6 3 : 約1/8 4 : 約1/12

古墳に関わる遺物としては埴輪、木製品、石棺、鉄製品、ガラス小玉などがあります。埴輪は大部分を円筒埴輪が占め、ヘラ記号を記すものもありました。木製品には内濠から出土した杭と板材があります。杭は丸太材の枝を払い先端を尖らせたもので、第2次調査でみつかった杭打ち用の掛矢とともに古墳築造に用いたものと考えられます。埴丘では石棺片と鉄鏃・小札などの鉄製品や青・黄・緑色のガラス小玉がみつかっており、主体部の状況を知るうえで重要な資料となります。

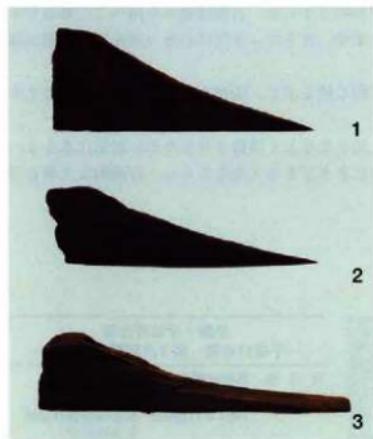
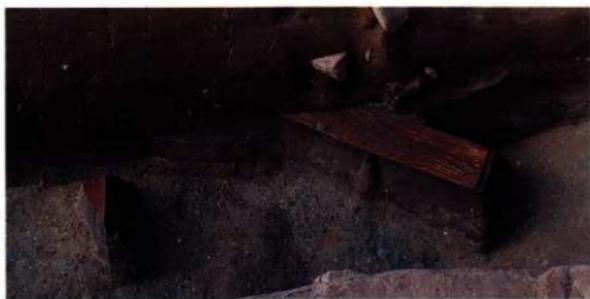
上：板材の出土状況（内濠）  
左：内濠底から出土した杭 約1/12  
右：埴丘から出土したガラス小玉約1/1

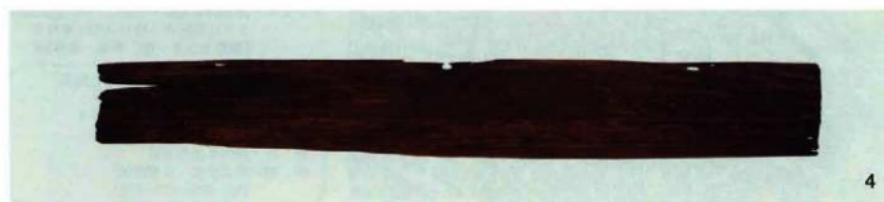
4

約1/4 鉄製品 挿1・2、小札3・4

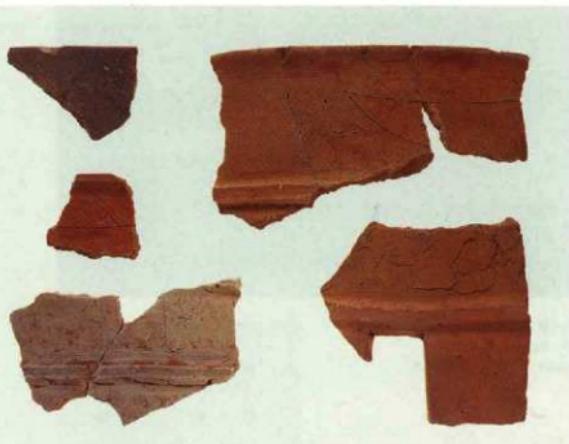
円筒埴輪
