# 八尾市文化財調査研究会報告 110

老原遺跡第13次調査

奈良街道第1次調査

財団法人八尾市文化財調査研究会報告 110  
老原遺跡第13次調査・奈良街道第1次調査

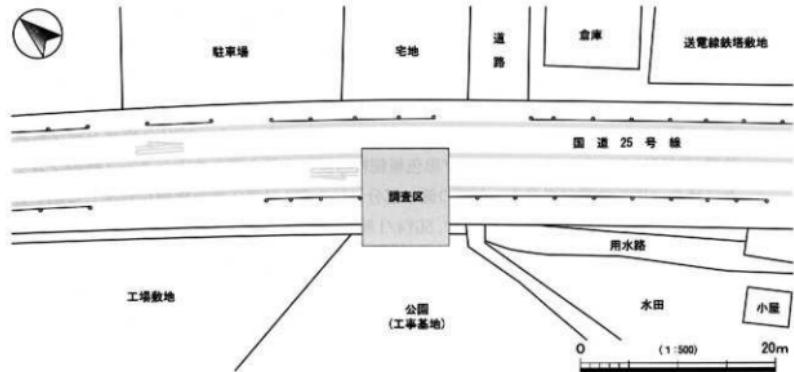
図2 老原遺跡第13次 調査区位置図

**調査区** 6.6×7.8mの方形で、南西-北東方向にわずかに長い。調査面積は約52m<sup>2</sup>である(図2)。

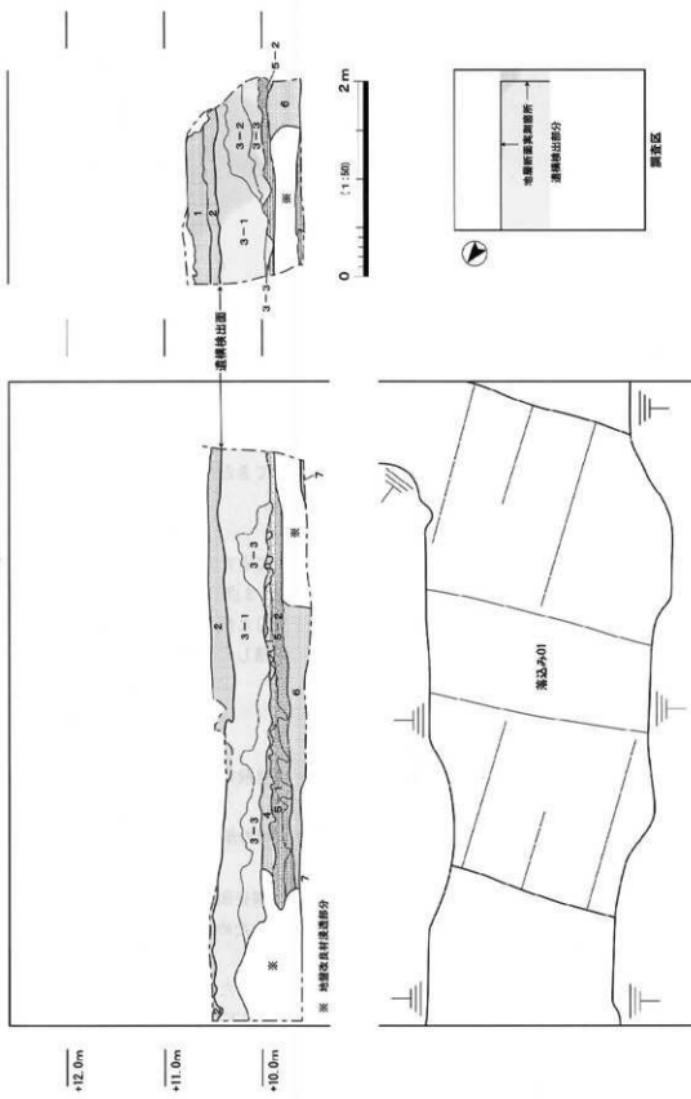
図3 老原道路第13次 地層断面および露出地盤断面図

調査区で確認された地層は、3層(3-1層～3-3層)を除き、すべて自然堆積層である。3層は、ブロック土を主体とするか、ブロック土を含む地層で、人為的な造成により形成された地層と見られる。

現地表下3.0 m以下の下層確認で確認された地層は、暗オリーブ灰色を呈する極細粒砂混じるシルト～粘土質シルト(現地表下3.0～4.8 m)、黒色ないし暗オリーブ灰色を呈する極細粒砂混じる粘土質シルト～シルト質粘土(現地表下4.8～6.0 m)で、粘質土を主体とする。現地表下7.0～9.0 m付近で径5 mm以下の礫混じる極粗粒砂～粗粒砂の堆積を確認した。下層確認部分では、礫混じる砂層から流木が多く出土しているが、この中に伐採の痕跡のあるものを確認した。以下に、現地表下3.0 mまでの埋蔵文化財発掘調査で確認した地層について記載する。

落込み01は、人为的に造成された地層である3層の上面が、窪んでいたものである。調査区の中央部付近を除く約3/4が工事に伴う地盤改良材の影響で硬く、機械で除去したため、中央部の幅2mほどの部分しか検出できず、全容は不明である。検出部分での幅は約4.8mで、落込みの肩からの底までの深さは20~30cmである。概ね、南東-北西方向では中央部が低く、南西-北東方向では南西が低い。埋土は5GY4/1 暗オリーブ灰色細粒砂～極細粒砂(2層)である。落込みの肩部分の3層上面で、瓦器の破片が1点出土している。窪んで低くなっている部分には、粘土質シルトが薄く堆積しており、2層の砂により埋没するまでの間、窪んだ部分に水が浸る地表面であったことが窺える。落込みをなす3層が中世の堆積層であることから、落込み01の帰属時期は中世以降に比定される。

- 3層上面(T.P. + 10.5 ~ 10.3m)で、中世以降の落込み1箇所(落込み01)が検出された。
- 落込み01(図3・図版1)

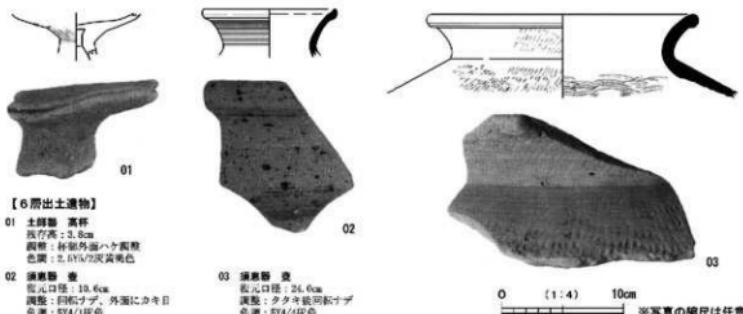
図4 老原遺跡第13次 出土遺物

砂礫層である6層からは、砂礫とともに他所から流されてきた土師器・須恵器の破片が出土している。出土量は他の地層に比べて多い。出土遺物のうち、3点(01~03)を図化した。土師器高杯(01)は古墳時代前期以降に見られるもので、須恵器壺(02)と須恵器壺(03)は6世紀代のものと見られる。6層は、出土遺物から、古墳時代後期以降に堆積した地層と考えられる。

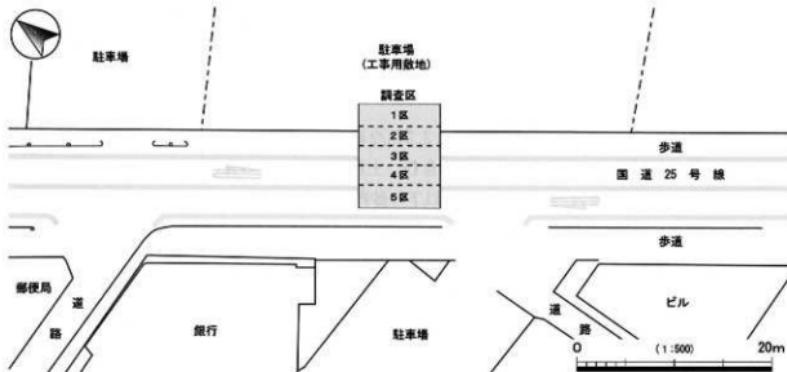
図5 奈良街道第1次 調査区位置および区割り図

**調査区** 8.3×10.7mの方形で、南西-北東方向に長い。調査面積は約89m<sup>2</sup>である(図5)。

**区割り** 調査区が狭いため、区割りは当初行わない予定であったが、記録・記載の便宜上、行う方が良いと判断したため、以下のように行った。調査区の地表下に覆鋼板を設置するための梁(H鋼)が、北西-南東方向に4本渡されており、H鋼の中心を境に5つの区に分けた。5つに分けた区を北から1区~5区と呼称した(図5)。

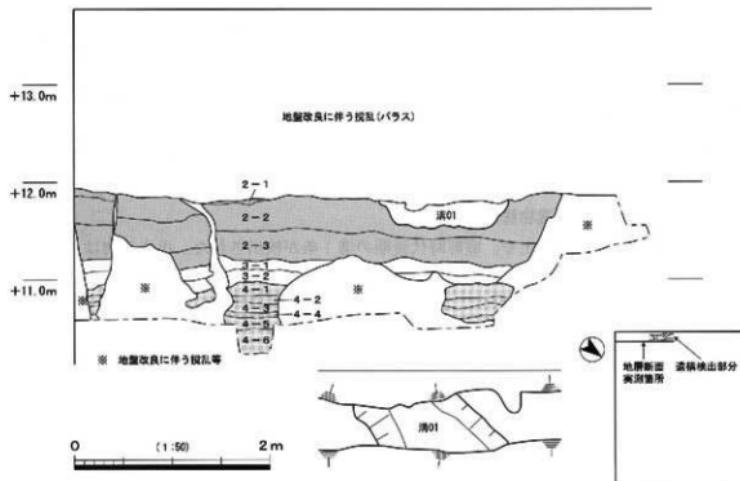
図6 奈良街道第1次 地層断面および検出遺構平面図

調査区南東の地層観察用の畦で確認された現地表下1.7m以下の地層は、大別すると3層(2層~4層)である。調査区南西部の壁面および3区南西部で、2層の上位の現地表下1.6~1.7mで、木本の植物遺体を含む5Y3/1.5オリーブ黒色径5mm以下の漂混じる砂質(極粗粒~粗粒)シルトを確認した。これを1層とする。1層からは、須恵器・瓦器・瓦の破片が出土した。2層は3つ(2~1層~2~3層)に細分でき、3層は2つ(3~1層・3~2層)に細分でき、4層は5つ(4~1

調査区南東部の地層観察用の畦で、遺構埋土と見られる地層が確認されたため、畦の上に堆積するバラスを除去し精査したところ、南北方向に伸びる溝が検出された。北側は、地盤改良に伴い地層がずれており、南側は土留めのH鋼打設により擾乱されていたため、全容は不明である。検出部分で幅約1m・深さ約15cmを測る。埋土は7.5Y4/1灰色極細粒砂混じる粘土質シルト(木本の植物遺体を含む)と2.5Y5/1オリーブ灰色細粒砂・極細粒砂の薄層・葉層の互層に2~2層のブロックが混じるものであるが、互層はブロック土や砾によりその構造が歪み、マーブル状の互層にブロック土が入る層相である。主に埋土の上部から、土師器・須恵器甕・擂鉢・羽釜(土師器・瓦質土器)・瓦質土器井筒・瓦(丸瓦)の破片、骨と見られる小片、拳大前後の破碎面のある礫16個が出土している。出土遺物のうち3点(04~06)を図化した。瓦質土器擂鉢(04)は室町時代後期(16

溝01は2-2層の上面で検出されたが、上面が地盤改良に伴うバラスで覆われていたために、本来の構築面は不明である。1層・2-1層のブロックを含まないことから、2-2層上面遺構である可能性が高い。埋土の堆積状況・遺物の出土状況から、一時的に水の流れがあり、ある程度埋まったものが、最終的に2-2層および土器・瓦・礫で埋められたものと推測できる。

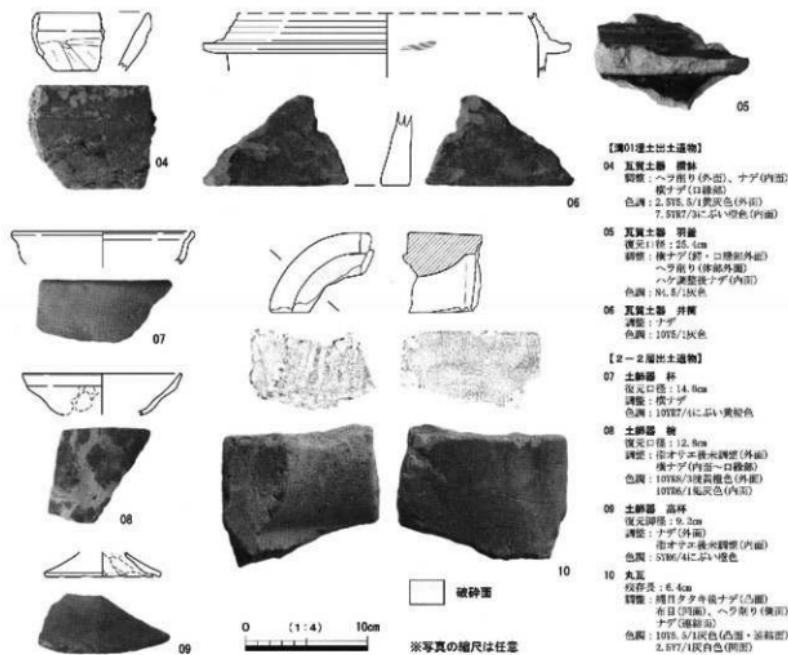
図7 奈良街道第1次 出土遺物

世紀)、瓦質土器羽釜(05)は室町時代中期(15世紀前半)、瓦質土器井筒(06)は室町時代中期(15世紀)に比定できる。遺構の帰属時期は、出土遺物から室町時代後期(16世紀)に比定できる。

2層からの出土遺物は、2-1層から土師器・砥石の破片、2-2層から土師器・須恵器・瓦(丸瓦)の破片、2-3層から土師器の破片が出土している。2-2層からの出土遺物が2-1・2-3層に比べて多い。2-3層からの出土遺物は僅かで、破片の大きさは細かい。2層出土遺物は、細かい破片が多く、器種・時期を比定できるものは少ない。このうち4点(07~10)を図化した。土師器杯(07)は奈良時代、土師器碗(08)は平安時代前期~中期(9~10世紀)、土師器高杯(09)は飛鳥時代にそれぞれ見られるもので、丸瓦(10)は調整等の特徴から鎌倉時代に比定できる。2-2層は、出土遺物と層位から、中世(鎌倉時代以降室町時代中期まで)の堆積層と考えられる。

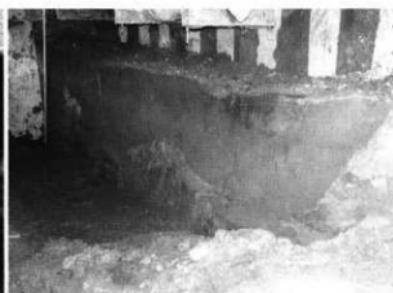
地層断面(北から)

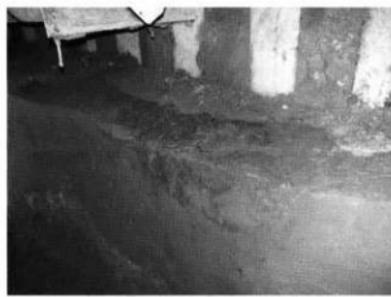
溝01検出状況(北から)

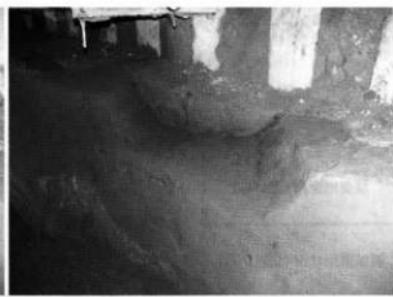
溝01完掘状況(北から)
