明石道峯構付城跡発掘調査報告書

令和6年3月

三木市教育委員会

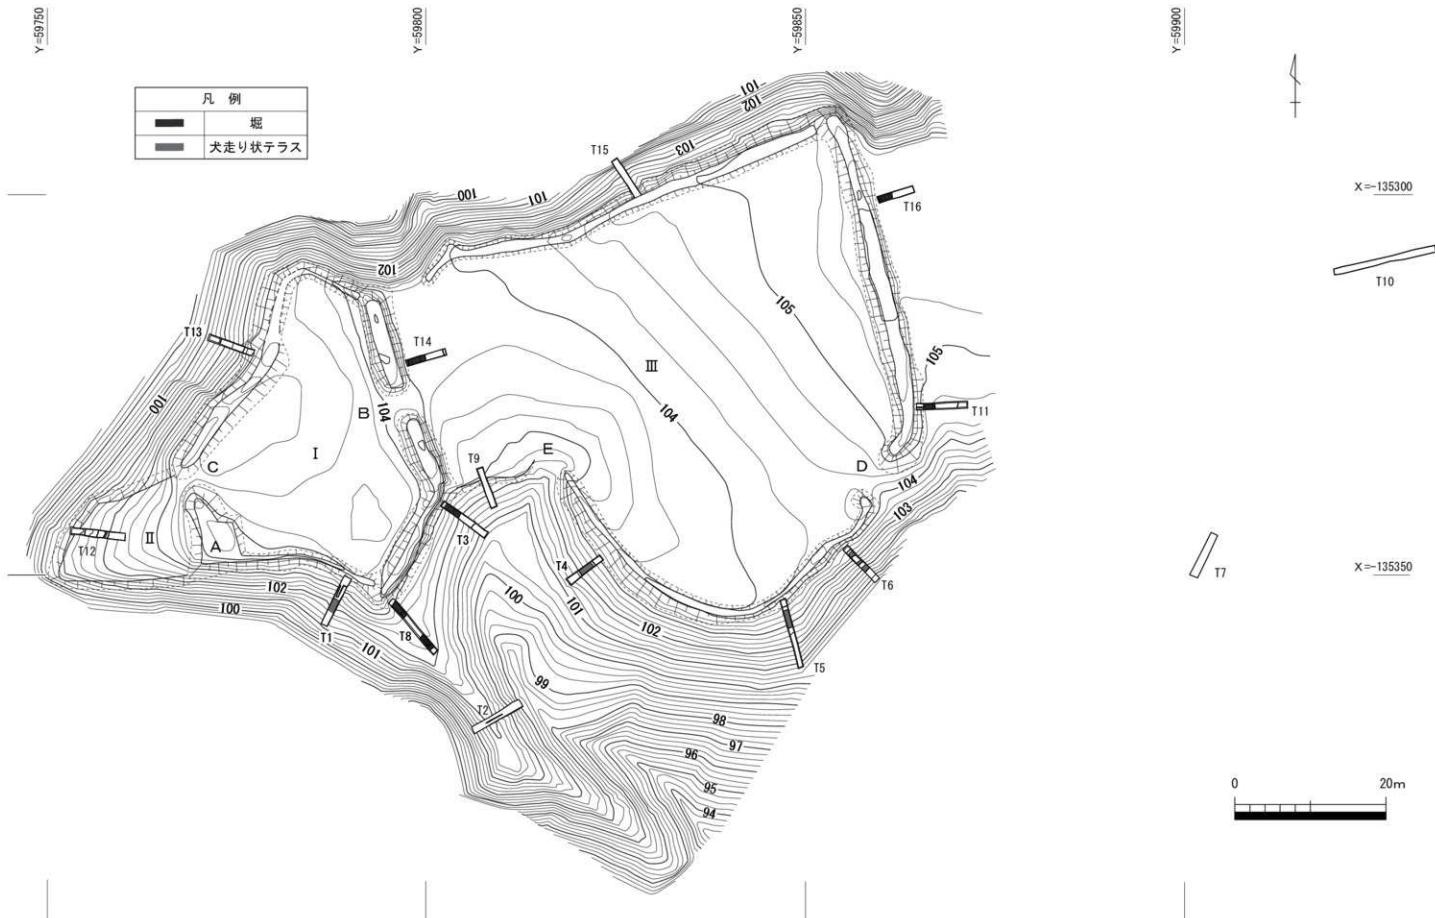
図4 明石道峯構付城跡 測量図

主郭 I ・ II 郭（西郭）・ III 郭（東郭）で構成されている（図 4）。主郭 I は、面積約 1100 m²を測る。主郭の周縁を囲む土塁は、曲輪内部からの高さ約 0.2～1 m を測る。東辺の土塁は比較的高く、特に北辺は低くなっている。虎口は、東西（B・C）にあり、虎口 C の南脇に上面約 5 m × 約 8 m、高さ約 1 m の櫓台 A が設けられている。

れていない。外枠形状の虎口であり、主に軍勢の出撃用の空間として機能したと考えられる。

Ⅲ郭は、面積約 3300 m²を測り、主郭の 3 倍の広さである。元の地形に沿った形状と思われ、周囲に曲輪内部からの高さ約 0.1~0.8m の土壘をめぐらせている。東辺の土壘は比較的高いが、北辺・南辺の土壘は低くなっている。南東・南西に虎口（D・E）が設けられている。虎口 D は、土壘に沿うように屈曲して入る構造となり、南側の屈曲する土壘越しに侵入する敵兵を側面から攻撃することができる。

なお、Ⅲ郭東辺土壘から東へ約 60m のところに幅約 6~11m、深さ約 0.3~0.6m を測る浅い堀状の遺構が南北方向に約 70m 延びている。

主郭 I と外枠形状の虎口空間とみられる II 郭を本郭部、Ⅲ郭及びその東側の尾根続きを駐屯地とする二重構造の付城と評価できる。シクノ谷峯構付城跡・小林八幡神社付城跡と同様の縄張構造といえる。

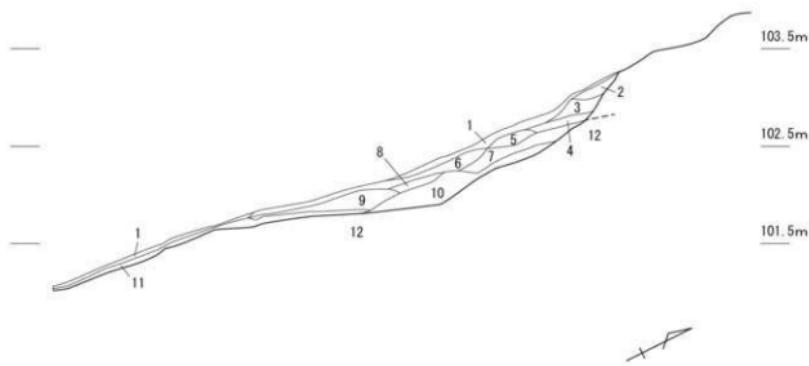
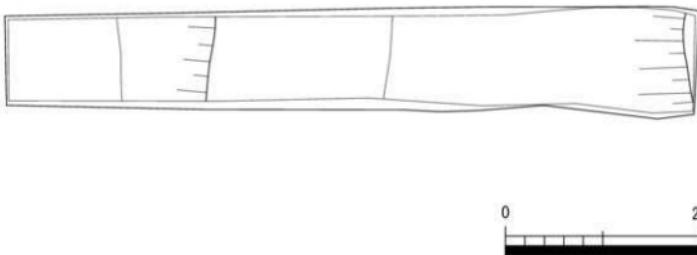
図5 T1 平面・断面図

主郭 I の南西斜面にトレンチを設定した。土壘裾で幅約 1.8m の犬走り状のテラスを検出した。主郭の南辺を土壘に沿って延びているものと思われる。古墳時代の須恵器片が出土した。

発掘調査結果を曲輪ごとにまとめる。主郭 I については、東辺・南東辺土星外側の T3・8・14において、横堀が検出された。横堀は、土星に沿って築かれており、虎口を挟んで東辺南側にも延び、南東辺の横堀につながると考えられる。主郭 I の南東に続く尾根筋において堀切が検出されており、城外からの敵兵の侵入を防ぐ役割を果たしていたと考えられる。T1 で犬走り状テラスが検出されていることから、横堀は南辺には続かなかったといえる。

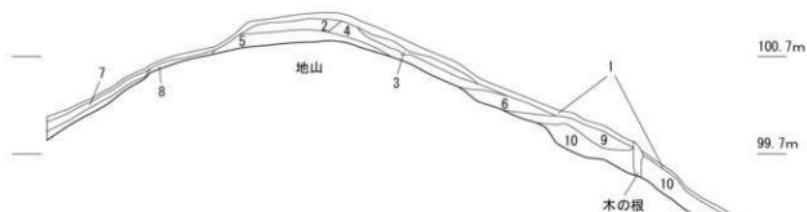
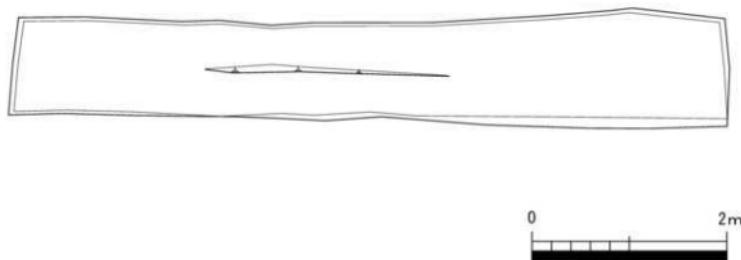
図6 T2 平面・断面図

主郭 I より南東に延びている細長い尾根の先端を横断するようにトレンチを

設定した。地表下約 0.3mで地山面を検出したが、遺構は検出されなかった。土星状のものは、自然地形と思われる。遺物は出土しなかった。

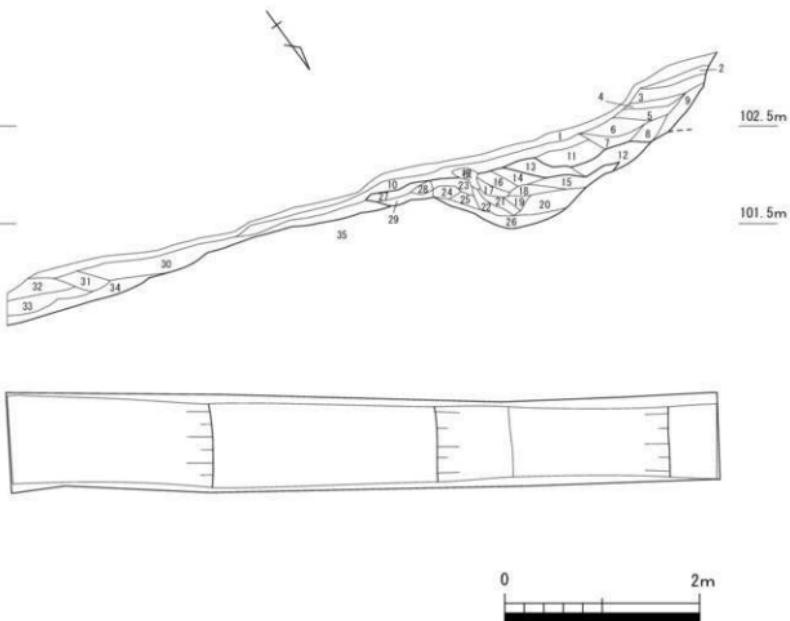
図7 T3 平面・断面図

主郭 I の南東斜面にトレンチを設定した。土星裾で幅約 2.9m、深さ約 0.9 mを測る断面が V 字状の堀を検出した。土星の頂点からの高低差は約 3 mを測る。遺物は出土しなかった。

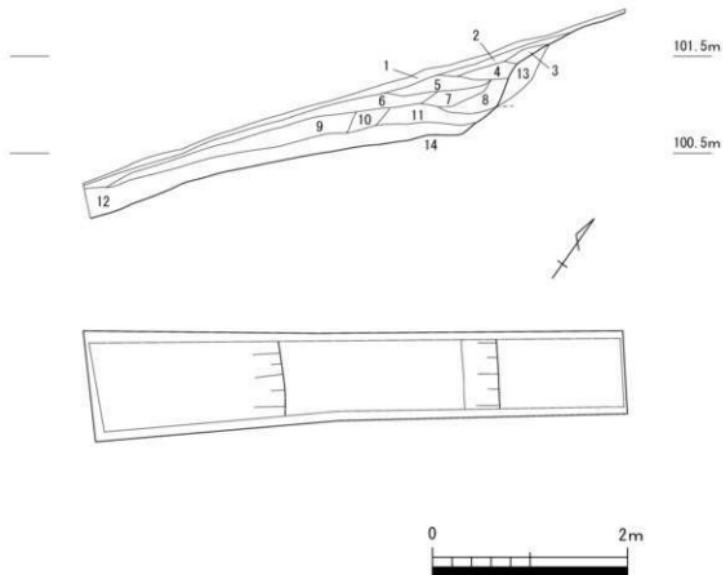
図 8 T 4 平面・断面図

III 郭の南西斜面にトレンチを設定した。土星裾で幅約 1.9m の犬走り状のテラスを検出した。土星に沿って延びているものと思われる。遺物は出土しなかった。

堀が検出された。土塁とともに東側からの敵兵の侵入を防ぐ役割を果たしているといえる。南辺土塁外側のT 4・5・6においては、犬走り状テラスが検出された。特にT 6では3段になっており、崩落防止を意図したものといえる。

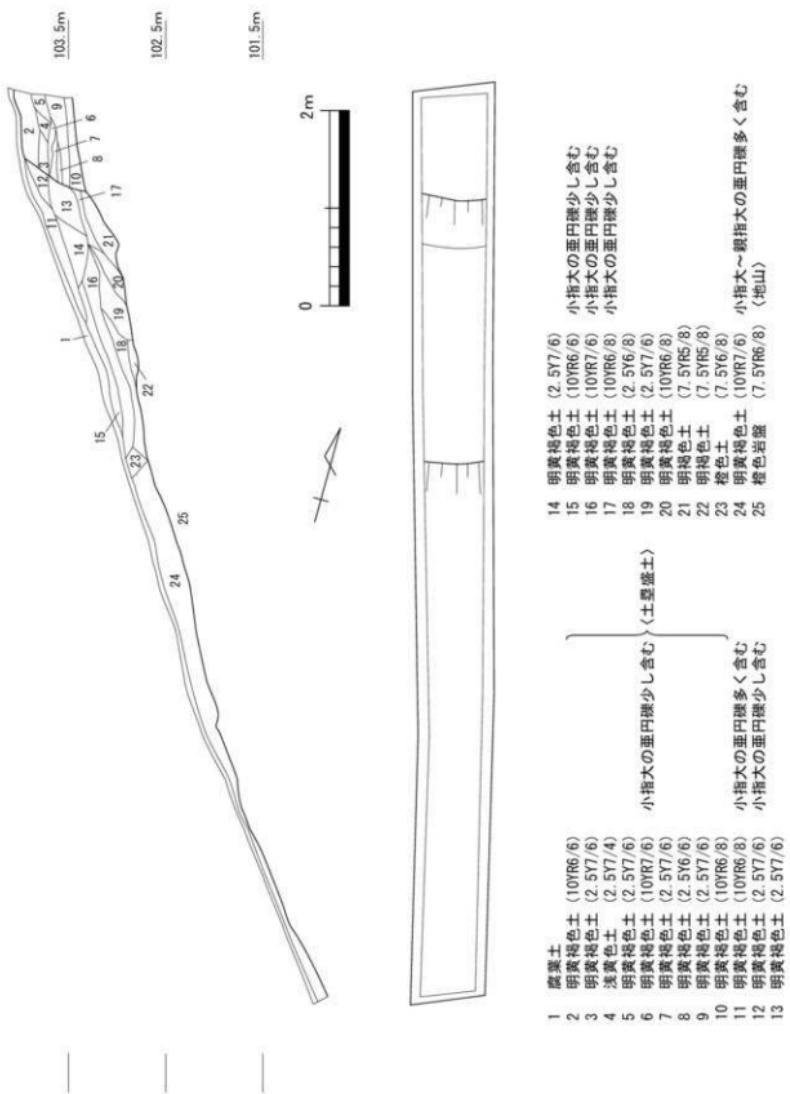
図9 T5 平面・断面図

III 郭の南端部分の南斜面にトレンチを設定した。土星裾で幅約 2.2m の犬走り状のテラスを検出した。T 4 で検出したテラスの続きとみられ、土星に沿って延びているものと思われる。土星は数層にわたって主に明黄褐色土により丁寧に積まれていることが判明した。遺物は出土しなかった。

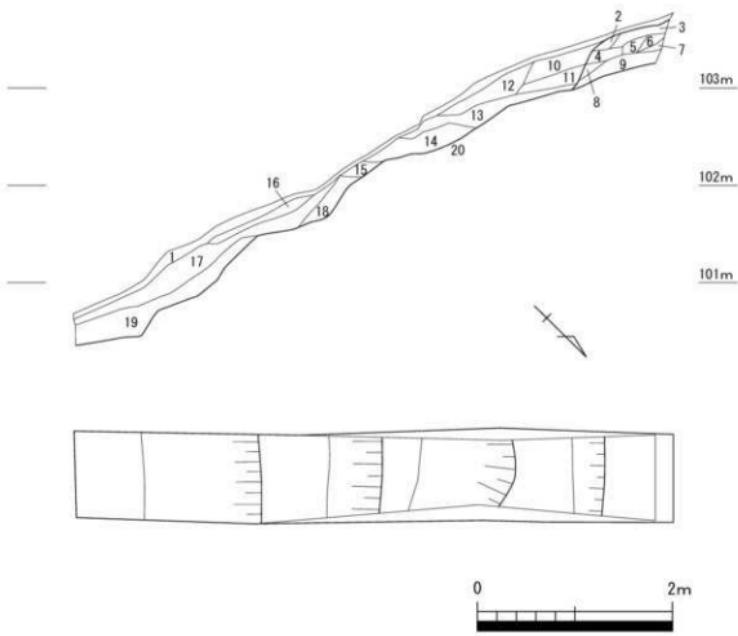
図10 T6 平面・断面図

III 郭の南東斜面にトレンチを設定した。土星裾で幅約 0.6m の犬走り状のテラスを検出した。T 4・5 で検出したテラスの続きと思われるが、T 6 の部分でかなり狭くなっている。このテラスの下にさらに 2 段のテラスを検出した。T 6 を設定した場所は、斜面の傾斜が非常に急なので、崩れないようにするための段築構造とも考えられる。土星は数層にわたって明黄褐色土により丁寧に積まれていることが判明した。遺物は出土しなかった。

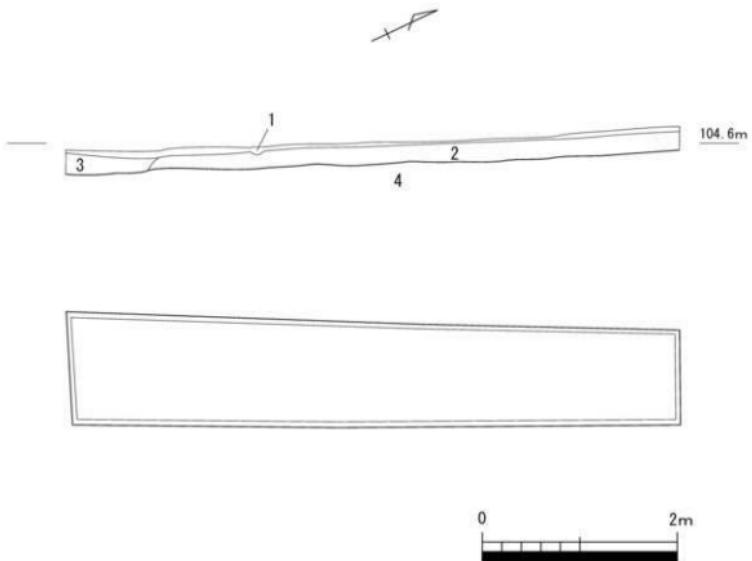
図11 T 7 平面・断面図

III 郭東側尾根続きの南へ派生する尾根の先端部分にトレンチを設定した。地表下約 0.2m で地山面を検出した。遺構は検出されず、遺物も出土しなかった。

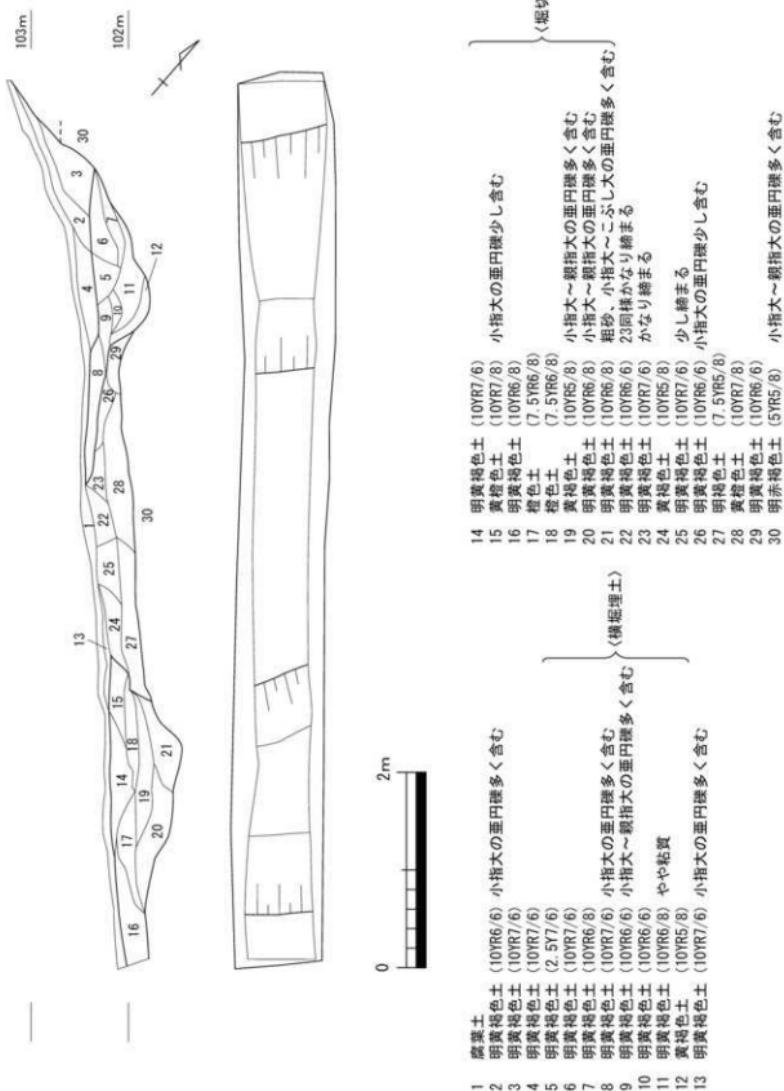
図12 T8 平面・断面図

主郭 I の南端部分の土星外側の平坦地にトレンチを設定した。土星裾で幅約 3.2m、深さ約 0.6m の断面が V 字状の堀を検出した。T 3 で検出した V 字状の

堀の続きと思われる。さらにトレンチの南東端で幅3m以上、深さ約0.7mの断面が凹状の堀切を検出した。遺物は出土しなかった。

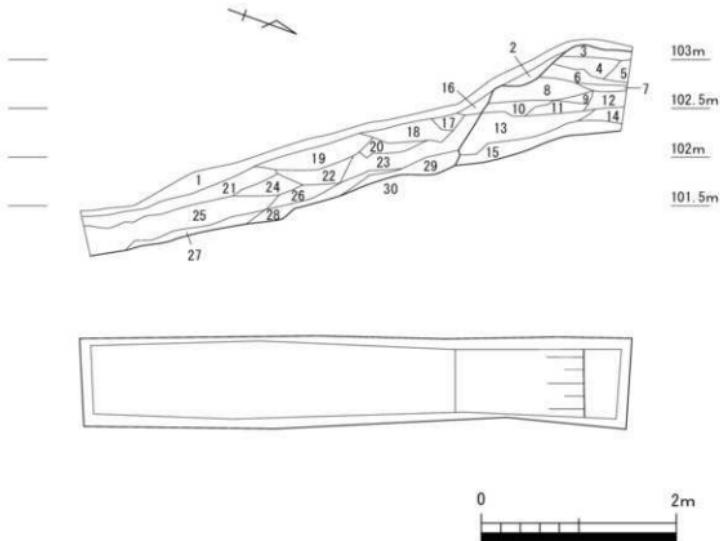
図13 T9 平面・断面図

Ⅲ郭の虎口Eの西側にトレンチを設定した。土壘は高さ約1.2mを測り、数層にわたって明黄褐色土により丁寧に積まれていることが判明した。T 3で検出した堀の続きを検出されなかった。おそらく、堀は主郭Iの土壘に沿って北側へ曲折しているものと思われる。遺物は出土しなかった。

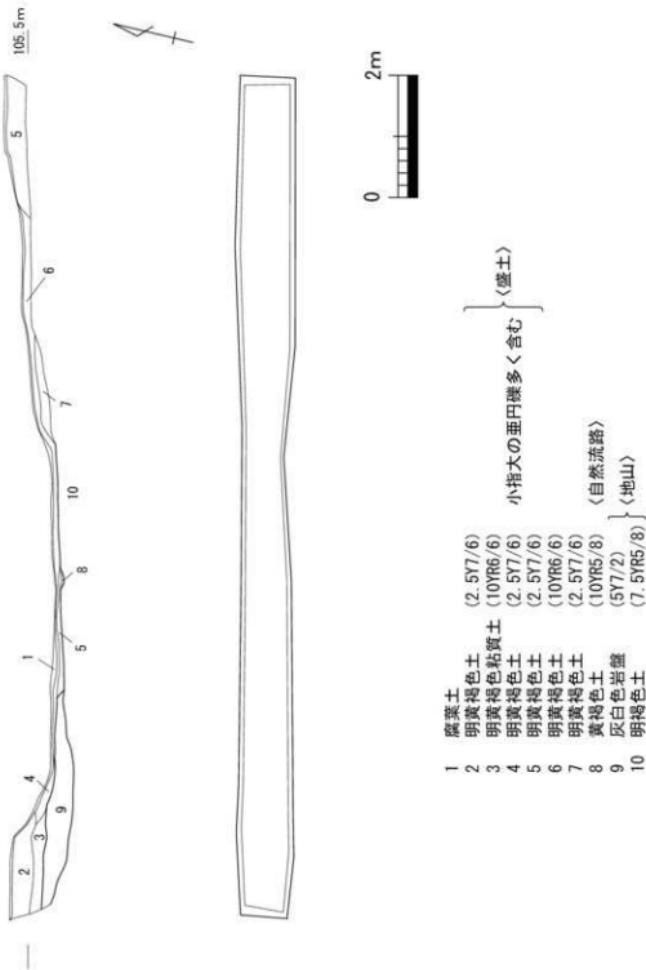
図14 T10 平面・断面図

Ⅲ郭東側平坦地で確認された堀状遺構を横断するようにトレンチを設定した。掘った土を両側に盛って、幅約10.4m、深さ約0.8mを測る堀状遺構が形成されていることが判明した。東側の盛土は高さ約0.3m、西側の盛土は高さ約0.5mを測る。堀状遺構の中央において、幅約30cm、深さ約10cmの溝状遺構を検出した。おそらく自然流路と思われる。遺物は出土しなかった。

なお、Ⅲ郭から東へ約60mの尾根上に位置する堀状遺構については、T 10の調査成果により人工的に形成されたものであったことが判明した。これについては、同じく三木合戦時の織田方の陣城とみられる野村城（加古川市八幡町）にも同様の遺構がみられることから、軍勢の駐屯地を区切るための遺構の可能性も考えられる。しかし、尾根を縦断するなど城郭遺構として違和感も残ることから、後世のものである可能性も否定できない。

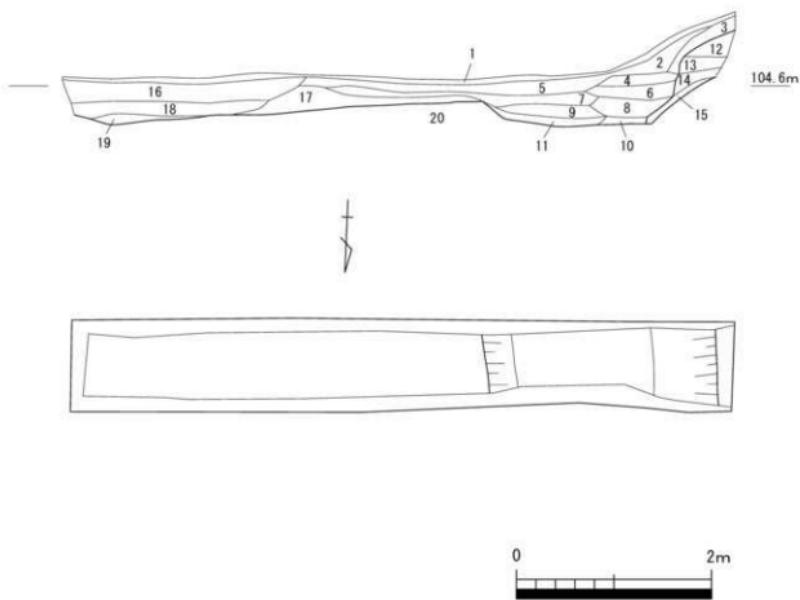
図15 T11 平面・断面図

Ⅲ郭の虎口D付近の土壘外側にトレンチを設定した。土壘裾で幅約2m、深さ約0.5mの断面が凹状の堀を検出した。土壘に沿って北側へ延びて横堀になっているものと思われる。土壘は数層にわたって主に明黄褐色土により丁寧に積まれていることが判明した。遺物は出土しなかった。

III 郭については、東辺土星外側は、北側の T16 及び南側の T11 において、横

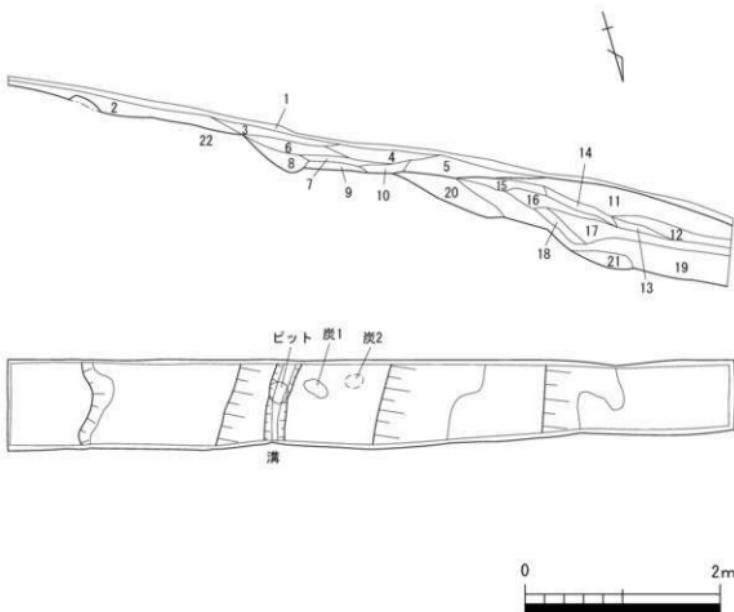
図16 T12 平面・断面図

Ⅱ郭西側にトレンチを設定した。地山面を削平して形成された3段からなる段状遺構を検出した。T 6でも同様の遺構を検出しており、おそらく急斜面の部分の土留めのための段築と思われる。1段目の落ち裾で、幅約20cm、深さ約5cmの溝及びピットを検出した。横板を這わせていた跡と考えられ、これも土留めのためのものと思われる。溝の西側ではピット状の炭1・2を検出した。また、断面の土層の堆積状況から、2段目西側は盛土(11~21層)によって造成されているとみられる。すなわち、3段目の削平面については、盛土造成するためのものであったと判断できる。遺物は出土しなかった。

II 郭については、T12 では、曲輪の先端部分で 3 段の段状遺構が検出された。1 段目の落ち裾で土留め用の横板を這わせていたとみられる溝が検出されている。3 段目の上は盛土造成されており、実質は 2 段構成となっている。地山をある程度平坦化することにより、造成土が崩落しないようにしたものといえる。

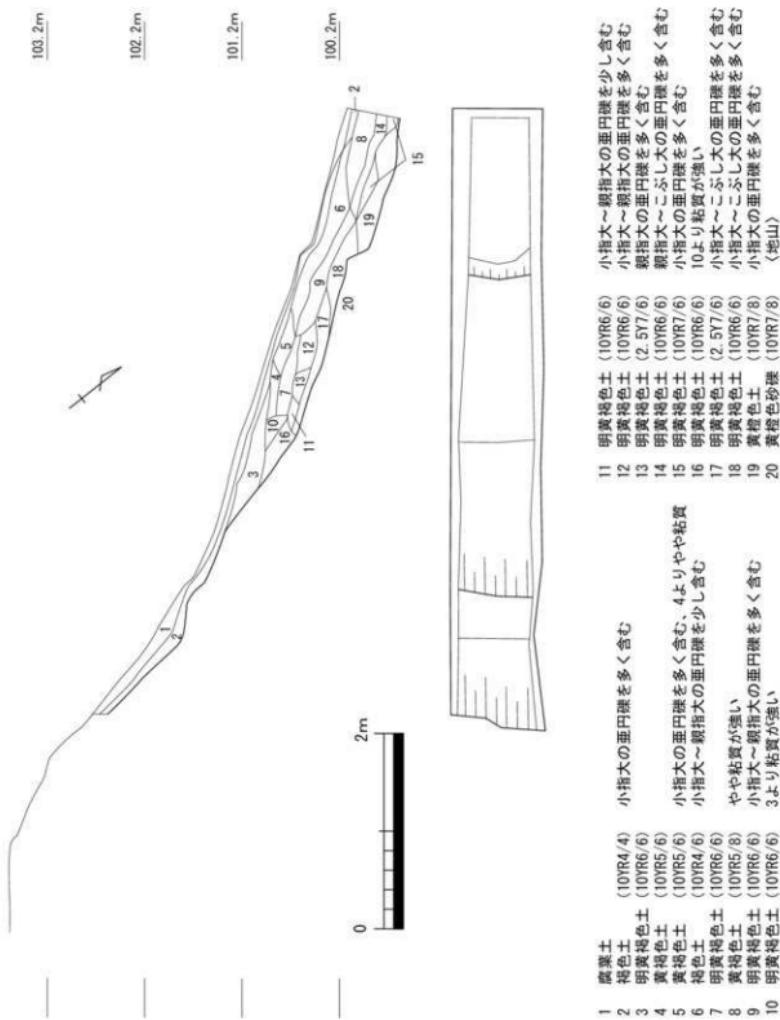
図17 T13 平面・断面図

主郭 I の北辺土星の外側にトレーニングを設定した。土星の出土が約 0.5m 堆積していたことが判明した。土星外法の傾斜が比較的急峻になっている。遺物は出土しなかった。

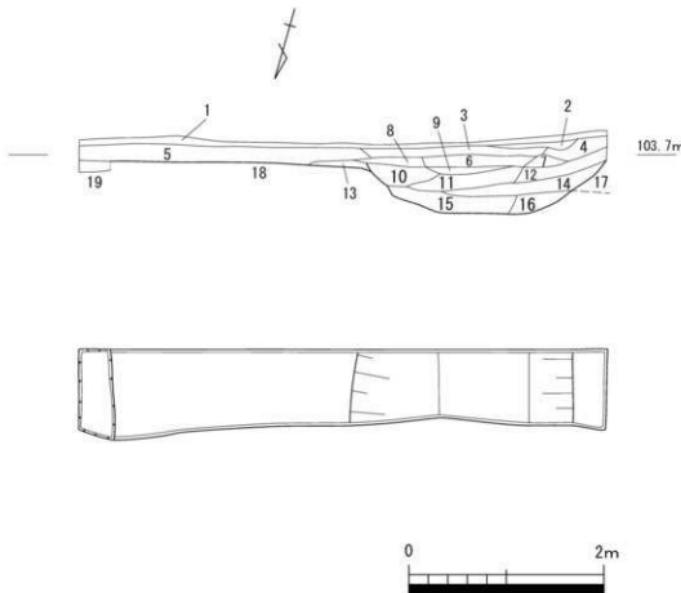
図18 T14 平面・断面図

主郭 I の東辺土星の外側にトレーニングを設定した。土星の裾で幅約 2.6m、深さ約 0.6m の断面が凹状の堀を検出した。主郭 I の東辺土星に沿って堀が存在し、横堀になっているものと思われる。出土遺物は、土星の出土の中から、平安時代後期～鎌倉時代初期の須恵器壺の口縁部の破片が 1 点出土した。

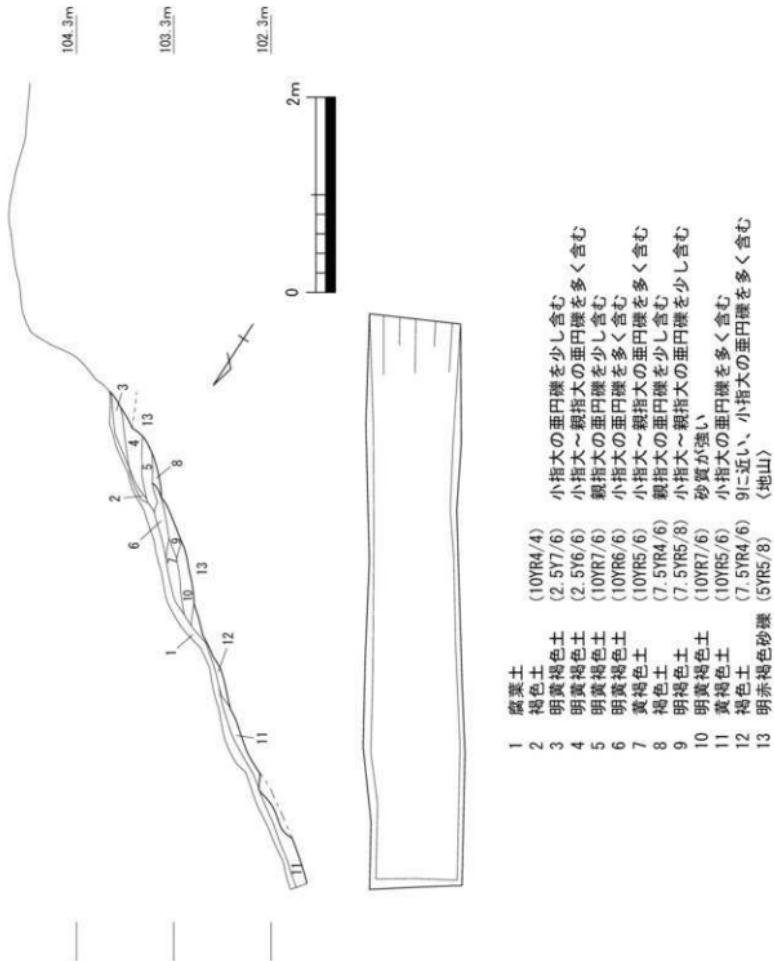
図19 T15 平面・断面図

III 郭の北辺土星の外側にトレーニングを設定した。約 0.1～0.3m の土星の出土が堆積していたことが判明した。土星は地山からの高さが約 1.2m を測り、T 13 同様、土星の法面が急峻に構築されているのが確認された。遺物は出土しなかった。

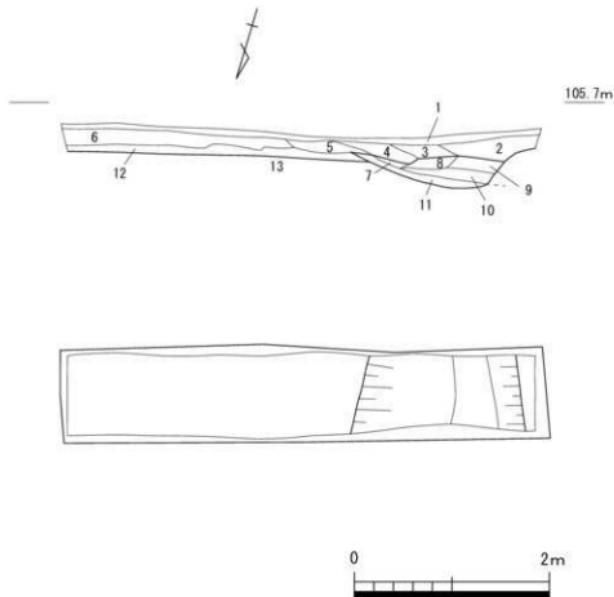
図20 T16 平面・断面図

III 郭の東辺土星の外側にトレーニングを設定した。土星の裾において幅約 1.6m、深さ約 0.3m の堀を検出した。南側の延長上の T11 で検出した堀と一連のもので横堀と判断できる。遺物は出土しなかった。

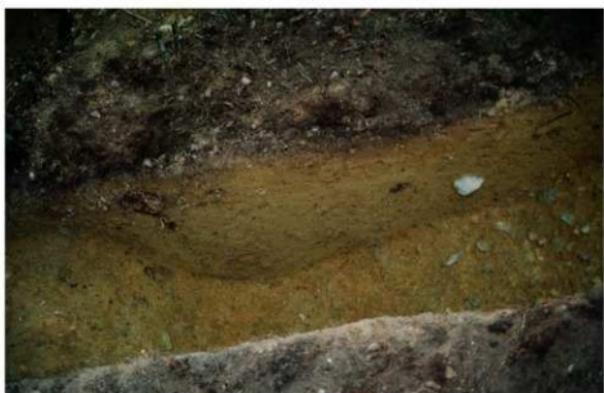
T 3 横堀土層断面
(北東から)

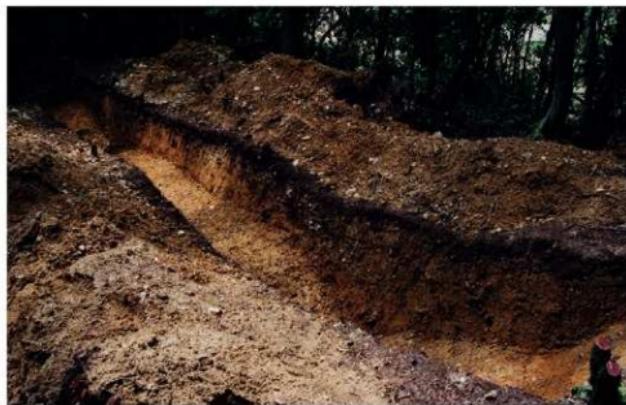
T 8 横堀・堀切
土層断面
(北西から)
