河内谷御茶屋跡・河内谷馬場跡

— 大分県竹田市稻葉川河川改修工事に伴う発掘調査報告書Ⅰ —

大分県教育委員会

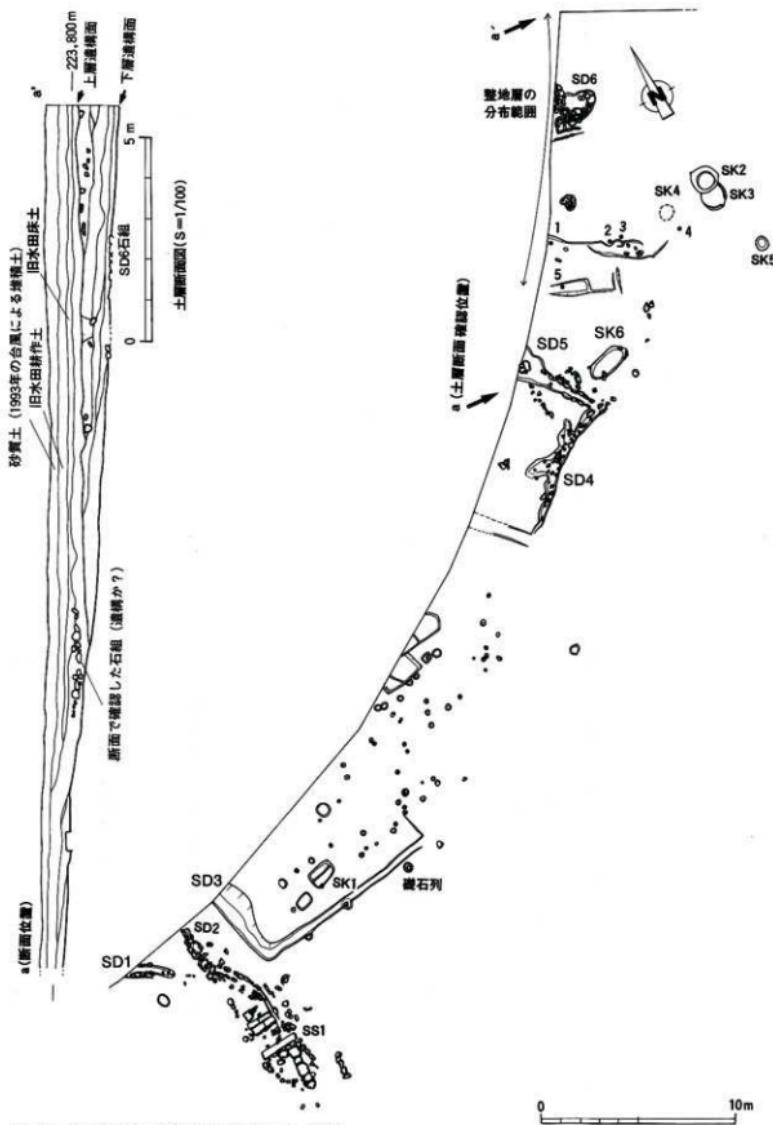
第6図 河内谷御茶屋跡遺構配置図 ($S = 1/250$)

調査の概要 河内谷御茶屋跡は今回の発掘調査区の西側に位置するもので、以下の記述では、必要があれば便宜的に当該地点を「茶屋地区」と呼称する。前記の通り、河内谷御茶屋は元禄15年(1702)に5代藩主中川久通によって造営された施設である。発掘調査では上下2層の遺構面を確認し、検出した遺構(第6図)には溝(「S D」の略記号で表記)6、礎石列、階段遺構(「S S」の略記号で表記)1、土坑(「SK」の略記号で表記)6、その他の柱穴多数がある。下層の遺構面上からは、1690年~1740年代に比定できる肥前陶磁器や陶器瓶類および土師質土器など、元禄年間の御茶屋建設の記録と矛盾しない遺物群が出土している。調査途中で遺跡の埋土保存の方向が決まったため、下層遺構は調査区北東端部のSD 6とその周辺を掘り下げたのみに留まる。上層の遺構群からは、18世紀後半から19世紀代の遺物が出土しており、これらは河内谷御茶屋の存続期間を示唆している。以上の上・下層での遺構はいずれも埋め戻しの措置が取られ、地下に保存されている。また、茶屋地区における江戸時代の遺構面下の大部分で、縄文時代晩期の遺物包含層が認められた。従って、今回は近世の遺構が分布していない南東側でこの包含層を掘り下げ、縄文土器・石器など遺物の採集を行なっている。

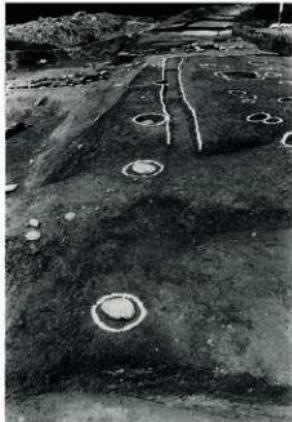
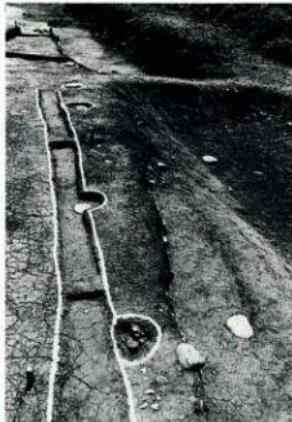
SD 3・礎石列 (第10図) SD 3はL字状に屈曲する素掘りの溝で、検出部分の南北辺は長さ約4m、幅約0.9m、深さ約12cm、東西辺は長さ約10.5m、幅約0.5m、深さ約10cmを測る。後述する礎石列を切って構築されている。埋土中より、幕末段階までに収まる遺物が出土している。礎石列は扁平な川原石で製作した礎石3個を使用したもので、礎石A・B間は約2m、礎石B・C間は約1mを測る。検出できなかったものもあるが、礎石を設置する掘方は約0.5mを測る。出土遺物は認められない。調査区の制約から、当該造構の性格や時期は不詳である。

河内谷御茶屋跡礎石列(東から)

河内谷御茶屋跡礎石列(西から)

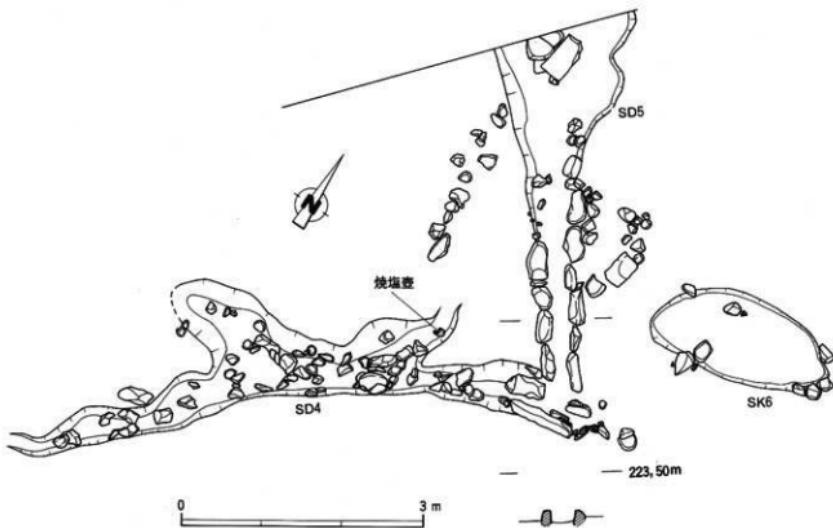
第11図 河内谷御茶屋跡 SD 4・SD 5 (S = 1/60)

SD 4・SD 5 (第11図) SD 4は埋土中に拳大の礎を含む溝、SD 5は石組溝で、両者は接続する。SD 4は長さ約6.6m、幅約0.4m、深さ約10cm、SD 5は長さ約4.5m、幅約0.6m、深さ約15cmを測る。SD 5からの出土遺物は認められないが、SD 4の埋土中からは焼塩壺が出土しており、18世紀後半葉の遺構と推定される。両者が排水の機能を有すると推定されることやSD 5に隣接して埋土中に多量の焼土を含むSK 6が存在することから、この付近が例えば台所的な機能を持つ場所であると推定することも可能である。

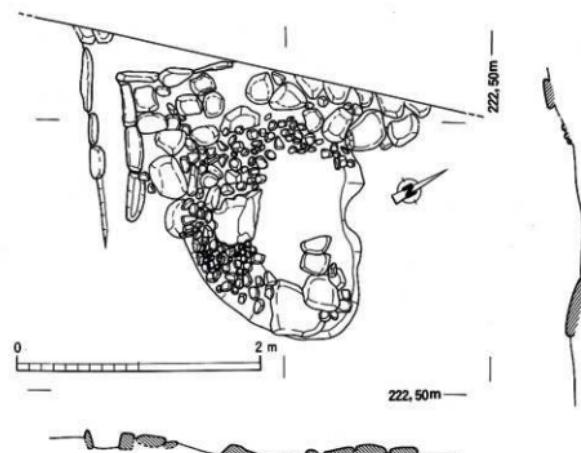
第13図 河内谷御茶屋跡 SD 6 (S = 1/40)

SD6（第13図） 茶屋地区北東端部に位置する遺構で、下層遺構に属する唯一のものである。円礫・小礫を配した土坑の縁辺に川原石を立てた石組溝を構築する。石組溝は長さ約1.5m、幅約0.4m、深さ約15cmを検出しており、中途でL字形に屈曲し、調査区外に延びる。調査区の制約により、その性格は不明であるが、遺構の形態から庭園・園池に関連するものである可能性が考えられる。出土遺物が認められず、詳細な年代は不詳であるが、下層遺構に属することから18世紀前半後に位置づけられるものであろう。

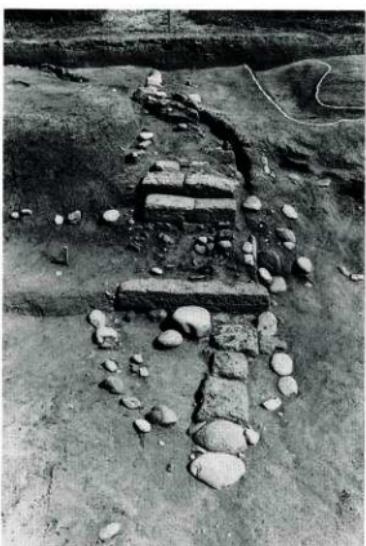
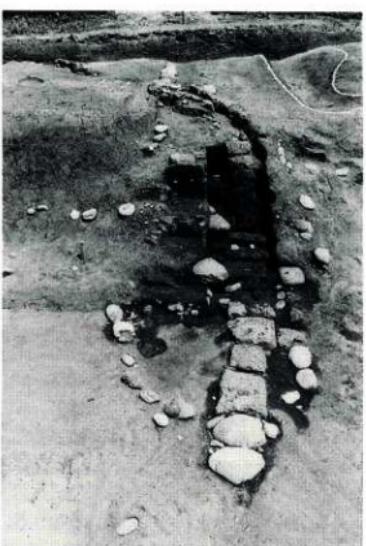
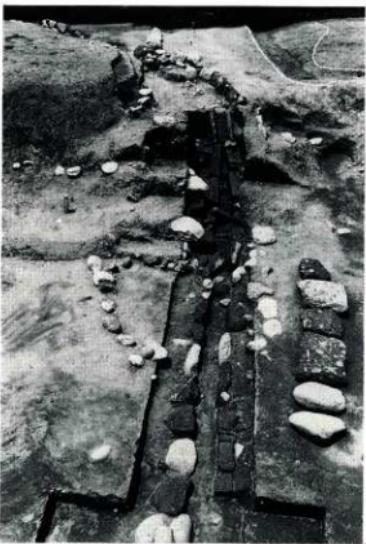
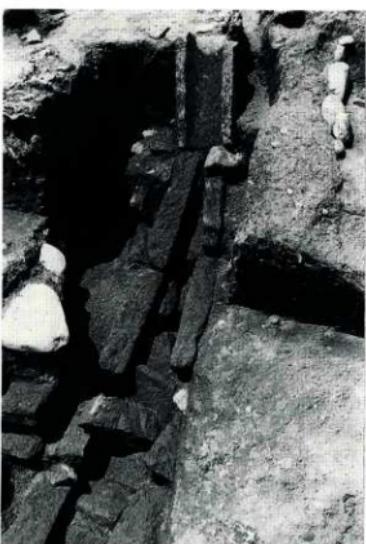
り、稻葉川畔より河内谷の施設に至るための遺構のひとつである。階段部分は直方体に加工した阿蘇溶結凝灰岩を使用している。本来5~6段分の階段を有していたと思われるが、3段分のみが残っていた。この階段部の下部に石組の排水施設が存在する。排水施設には少なくとも3回の改修が認められる。最も古い段階の溝は側面に使用されたと思われる円礫の石列3個を残すのみ（第14図中に青で着色したもの）で、規模や構造の詳

(左上) 河内谷御茶屋跡階段造構 S S 1 検出状況。 (右上) 階段部をはずした状況、排水溝を検出。

(左下) 排水溝の蓋石をはずした状況。 (右下) 排水溝細部。一部にU字形に加工した石材が使われている。

細は不明である。2回目の改修時も石組溝を構築したもので、構造的に最も手の込んだものである。石組溝の底面は排水の機能を果たすために角度を付けているが、溝の南端部から約5mの所までは緩傾斜で、それ以北の部分は急傾斜となる。急傾斜の部分の底面は漏水を防ぐため、長方形に加工した敷石を有するが、緩傾斜の部分にはそのような施設は認められない。北端部に使用されている底面の石は、阿蘇溶結凝灰岩を用いて断面形態「コ」

の字型に加工している（16頁写真参照）。さらに石組溝上面には蓋石を設け、その上部に階段に使用した直方体の加工石を乗せる。石組溝の位置は、遺構検出時の階段の中心部から外れている。溝の南端部付近は攪乱を受けていると思われ、蓋石が失われているうえ、側面の石列にも亂れがみられる。この溝の南端部付近から、1820～1860年代に比定できる肥前磁器染付六角鉢（第16図2）の底部破片が出土している。最終段階の改修は、石組溝SD2の構築によって水の流れの方向を変え、階段下の石組施設に導水を行なわず、階段の最上段と2段目付近の東側面にたれ流すようにするものである。このような不十分な改修となった原因には、おそらく階段下の石組溝が詰まり、使用に耐えなくなった状況が想定できるであろう。先程2回目の改修時に構築された石組溝が、階段の中心部から外れていることを指摘したが、最終段階の改修に際して水の流れの方向を確保するために、階段の石を西側に移動させた可能性が高い。この段階遺構SS1の構築開始年代は明らかではないが、出土遺物より、数度の改修を経た後、幕末段階まで存在した可能性が高いと考えられる。なお、SS1は天明7年（1787）に作成された『岡城城下家中図』の河内谷馬場・河内谷御茶屋の図に対比できる表現が認められ、絵図との対比が可能である（第17図）。

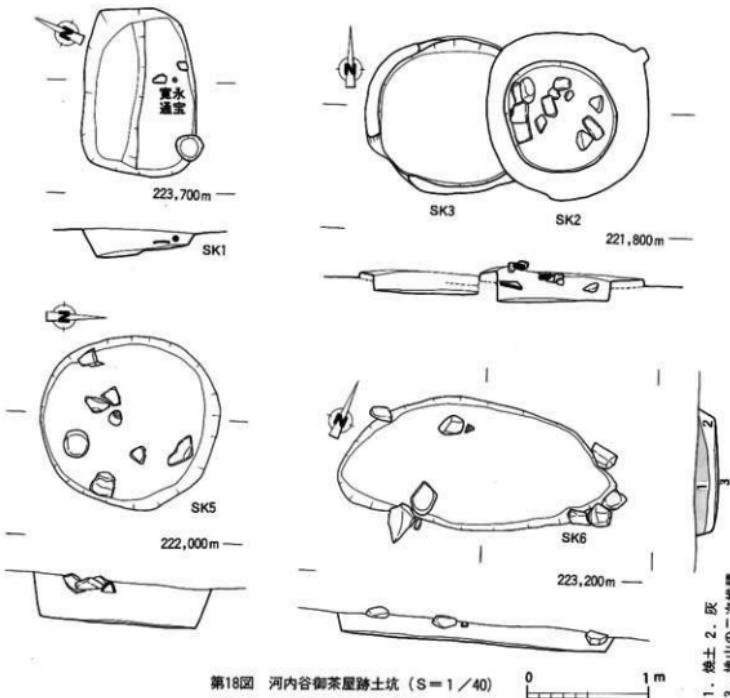
第18図 河内谷御茶屋跡土坑 ($S = 1/40$)

SK1～SK6（第18図） SK1～SK6は茶屋地区で検出された土坑である。SK1は長軸約1.4m、短軸約0.95m、深さ約20cmを測る。底面には段を有する。埋土中から寛永通宝と思われる銅錢が出土しているが鋳出が著しく、図化不能である。その性格や詳細な構築年代も明らかでない。SK2・SK3は、いずれも周辺に三和土を巻いて構築した土坑である。SK2は平面形態が径約1.4m円形を呈し、深さは約25cmである。SK3は同じく平面形態が径約1.3mの円形を呈し、深さは約20cmを測る。两者ともその性格は明らかではないが、便

所遺構である可能性が考えられる。SK 3→SK 2の順で切り合があり、出土遺物から両者が18世紀後半以降の構築であることがわかる。SK 4としたものは、茶屋地区SK 2・SK 3の北側に位置する（SK 4の位置は第6図参照）。掘方ラインを検出できなかったが、径約0.4mほどの範囲に炭化粒と磁器小片が分布していた。図示していないが、磁器片は18世紀代の所産である。SK 5は平面形態円形の土坑で、径約1.4m、深さは約35cmを測る。埋土は地山に起因する固くしまった砂質土で、埋土上位より川原縞と鬼瓦の破片と思われる遺物が出土している。詳細な年代は不詳。SK 6は長軸約2.2m、短軸約1.1m、深さ約15cmを測る平面形態楕円形の土坑である。

埋土は上層から、焼土・灰・地山の二次堆積土の3層に分かれる。また、東側の石列は意図的なものである可能性が高い。埋土中に焼土を多く含むことなどから、たとえばカマド基底部などの機能が想定できる可能性があるが、断定できない。出土遺物が認められず、これも詳細な年代は不明である。

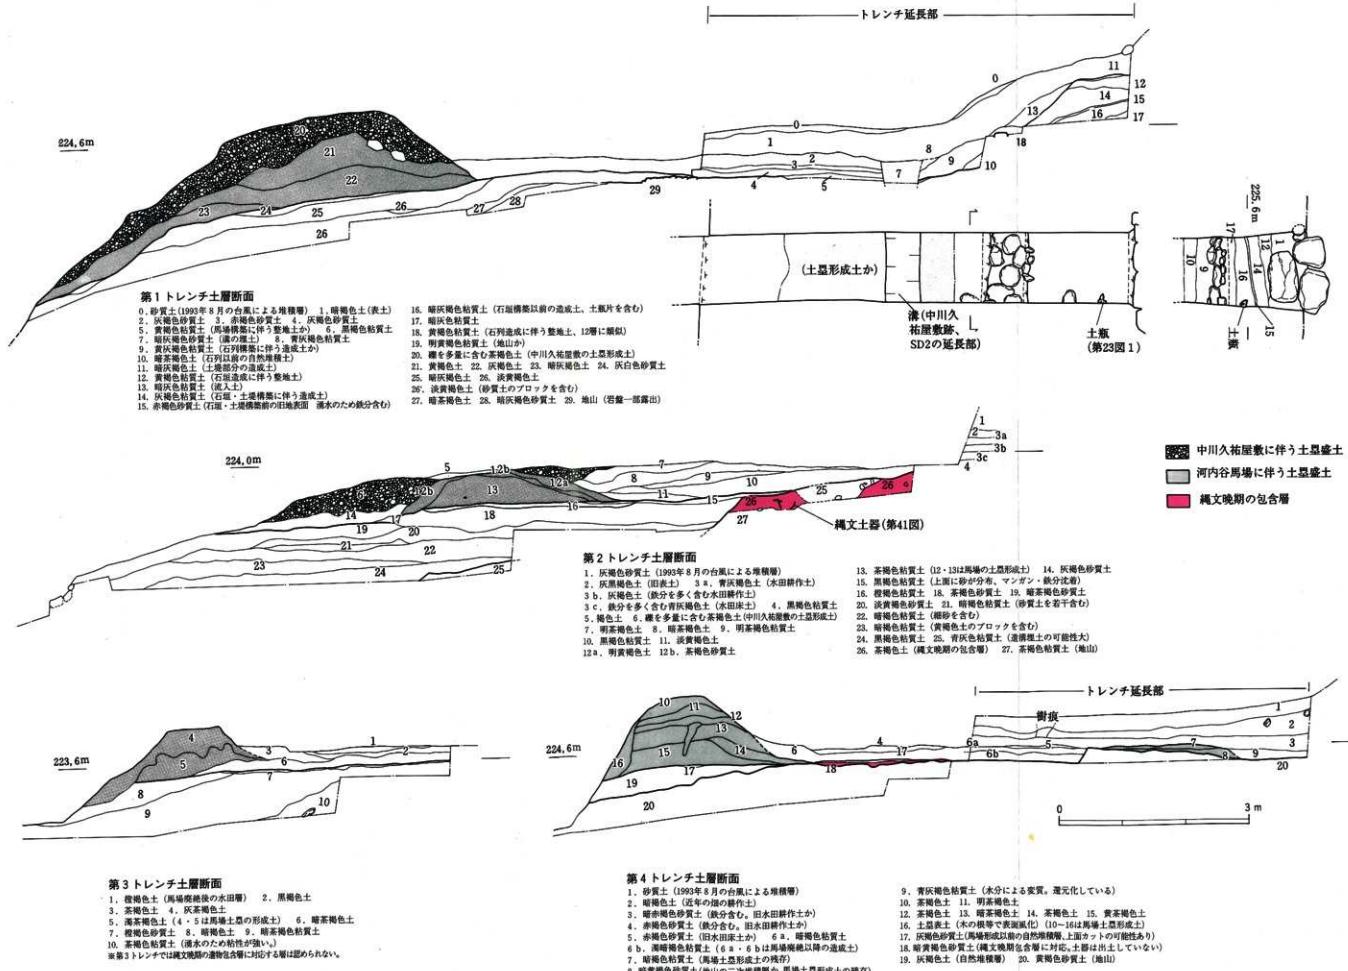
第21図 河内谷馬場跡土壌断面調査トレンチ断面図 (S = 1 / 60)

土壌造構断ち割り調査（第21図） 土壌造構は馬場地区西部で長さ約27mが、東部で約50mが残存している。両者は現状では途切れているが、本来は「岡城城下家中図」にみるように一直線上に繋がっており、馬場の南側土壌の一部を形成していたものと推定される。土壌造構の断ち割り調査は、4箇所のトレンチを設定して行なった（第22図）。第1トレンチは西部の土壌上、第3・第4トレンチは東部の土壌上、第2トレンチは土壌が消失している地区に位置している。また、第1・第4トレンチでは現状で消失している馬場の北側土壌の痕跡を探るために、トレンチを延長している。

第1トレンチでは2段階にわたる土壌の積み上げ工程がみられる。第1段階の土壌形成土（21～23層）には均質な性状の土、第2段階の土壌形成土（20層）には川原砾を多量に含む茶褐色土が使用され、両者は明瞭な整合面をなす。第2段階の土壌形成土が認められる地区は第1・第2トレンチのみであり、これは後述する中川久祐屋敷跡の領域と重複する。従って、土壌形成土中からは遺物が検出されなかったものの、第1段階の土壌は河内谷馬場に伴うもの、第2段階の土壌は中川久祐屋敷跡に伴うものと推定される。すなわち、19世紀前半代以降の中川久祐屋敷の造営時に、すでに廃絶していた馬場の土壌を利用して、土壌高をかさ上げしたものと思われる。第1段階の土壌形成土の直下には灰白色砂質土（24層）が認められる。これに対応する層は、すべてのトレンチの第1土壌形成土直下でみられる。当該土層は土壌形成に伴って意図的に敷かれたとも

のか、あるいは洪水・大水等の自然災害に伴う堆積層かどうかの判断はできていない。24層以下は自然堆積層である。第1トレーニング部では馬場の北側土壌と推定される土層と中川久祐屋敷造営時の整地土層が確認された。5層の黄褐色粘質土はその性状と位置から、馬場の土壌形成土（基底部か？）と推定された。以上より、馬場の土壌の内法幅は約4.7mを測る。5層の上位には2～4層が堆積しており、2層上面は後述する（37頁）屋敷地区SD2の延伸部の遺構跡出面となっている。7層（暗灰褐色砂質土）は、屋敷地区SD2の遺構埋土である。トレーニング部の平面・断面では中川久祐屋敷に伴う土堤や石垣、石列などの一部を検出しており、8・9・11～14層はそれに関連する整地層である。15層（赤褐色砂質土）は鉄分が多く含み、上記の整地層形成以前の地表面と推定される。当該地点は水分の湧出が認められ、整地層の形成下に鉄分が沈着することとなったのであろう。15層の下位は中川久祐屋敷以前の整地層であると推定されるが、16層（暗灰褐色粘質土）から18世紀後半以降に比定される関西系陶器土瓶（第23図1）が出土している。なお、第1トレーニングでは縄文晩期の遺物包含層は確認されていない。

第2トレーニングを設定した地区では、現状では土壌遺構が認められていなかったが、トレーニング断面で2段階にわたる土壌形成の工程に相当する土層が確認された。すなわち、馬場に伴う第1段階土壌形成土（12・13層）、中川久祐屋敷に伴う第2段階土壌形成土（6層）である。また、15層（黒褐色粘質土）の上面には第1トレーニング24層（灰白色砂質土）に対応する砂質土がわずかに認められる。15層以下は自然堆積層で、18層（茶褐色砂質土）が堆積する部分の北側には自然の落込みが存在しており、地山と思われる27層（茶褐色粘質土）の上位に縄文晩期の遺物包含層である26層（茶褐色土）が乗っている。また、26層中に切り込んで堆積している25層（青灰褐色粘質土）は、平面的な分布範囲を確認できていないが、遺構埋土である可能性が高い。

第3トレーニングでは馬場に伴う土壌形成土（4～5層）のみを確認している。7層（橙褐色砂質土）は土壌下に分布する砂質土である。7層以下は自然堆積層で、この地点には明瞭な縄文時代晚期の遺物包含層が確認されていない。

第4トレーニングでも、馬場に伴う土壌形成土（10～16層）と土壌下の砂質土（17層）を確認している。また、トレーニング部では馬場北側土壌基底部の痕跡を明瞭に検出することができた。北側土壌基底部は地山である黄褐色粘質土（20層）を削り出して形成しており、その上に7～8層（暗褐色粘質土・暗黄褐色砂質土）を積み上げている。以上の北側土壌形成土を覆う形で堆積する3層中からは、細片はあるが、幕末から明治時代前半に製作された磁器片が少量出土している。土壌で埋まれた馬場の内法幅は約4.6mである。また、18層（暗黄褐色砂質土）は縄文晩期遺物包含層に相当するものであるが、第4トレーニング内では縄文時代の遺物は出土していない。

馬場地区では、発掘調査以前から河内谷馬場の南側土壘と推定される土壘遺構が存在していた。土壘遺構は本来一直線状をなしていたと考えられるものが、西と東に途切れで残存していた。この途切れた位置の地下には堅固な構造をもつ馬場地区SD 1が構築されており、土壘遺構と切り合い関係を有する可能性が高い。すなわち、馬場地区SD 1は河内谷馬場の廃絶後、中川久祐屋敷の付属施設として構築されたと考える。また、残存する土壘遺構で西側に位置するもののみに2段階にわたる土壘形成土が認められ、最初のものは河内谷馬場に伴うもの、2回目のものは中川久祐屋敷跡に伴うものと推定された。また、この土壘遺構の断ち割り調査により、河内谷馬場の内法幅が4.6~4.7m前後であることも判明した。階段遺構SS 1と石垣遺構SV 1は、上記の『岡藩城下家中図』中に対比できる可能性が考えられる表現がある。ただし、両者の絵図での位置関係と実際の位置関係が細部で狂いをきたしており、さらに慎重な検討が必要であろう。なお、上記の発掘調査での所見と絵図との対比により、河内谷馬場の本来の規模の想定が可能であると思われる。このことについては、IV(1)を参照されたい。

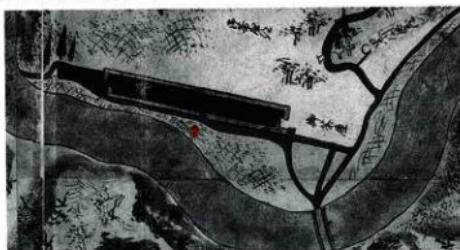
第24図 「岡城城下家中図」に見える階段造構 SS 1

階段造構SS 1（第25図） 馬場地区のほぼ中央部に位置する階段造構で、7個の川原石を使用して6段が形成されている。茶屋地区で検出された階段造構（第14図参照）と比較すると、簡便なものである印象は拭えないが、「岡城城下家中図」中の馬場南側土壌中央部に位置する階段の表現に對比される可能性が考えられる（第24図）。検出された階段の最上段と最下段の比高差は約75cmである。周辺からの出土遺物は認められなかった。

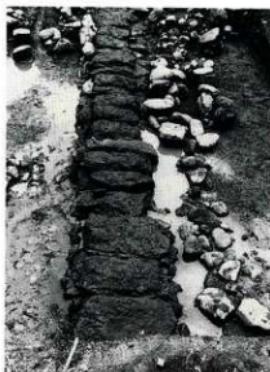
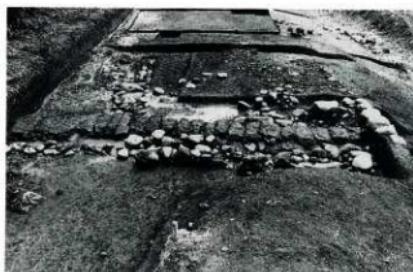
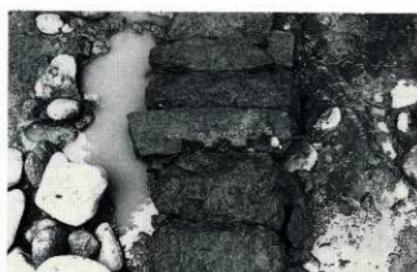
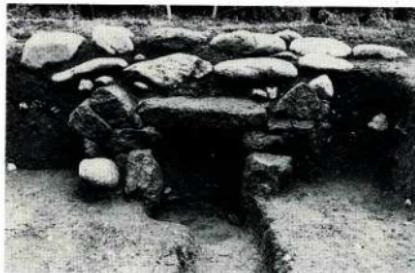
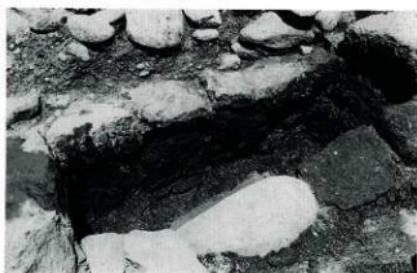
SD1 近景（北から）

SD1 全景（西から）

矢穴を有する蓋石

SD1 開口部（排水口）

内部の石組の状況

SD1 (第26図) 馬場地区東部に残存する土壙遺構の西側から検出された堅固な構造をもつ石組溝である。当初、縄文時代晩期遺物の出土を予測して当該地点を掘り下げたが、予測に反して当該遺構が検出された。石組溝に使用されている大型の石材の大部分は溶結凝灰岩である。石組み溝は調査区を横断する形で検出されており、検出部分の長さは約9.2m、幅は約0.6mである。溝は2段の石組で造られており、底面から蓋石下面までの高さは約0.6mである。上面には蓋石をもち、蓋石の一部には石材加工のための矢穴を有するもの（第26図中のスクリーントーンをはったもの）が認められる。南端部には幅、高さとも約0.6mを測る開口部が存在する。開口部付近には頗大の石を階段状に並べている。SD1の機能は排水溝と思われ、流水の方向は北から南である。なお、遺跡周辺が埋土保存されることが決定していたため、溝内部は完掘しておらず、検出部中央の蓋石を5枚をめくり、内部の石組の構造を確認したに留まる。また、当該遺構の東側に素掘の溝を伴う石組が検出されたが、これも現状での確認に留めている。SD1の周辺およびその内部からの出土遺物は認められず、構築時期は不詳である。ただ、当該遺構は馬場地区西部に残存する土壙遺構が途切れる地点に位置しており、土壙遺構を切って構築された可能性が考えられる。この想定が正しいとすると、当該遺構は後述する中川久祐屋敷に伴う排水溝と考えることが妥当と思われ、その構築時期は19世紀前半に比定される可能性が高い。

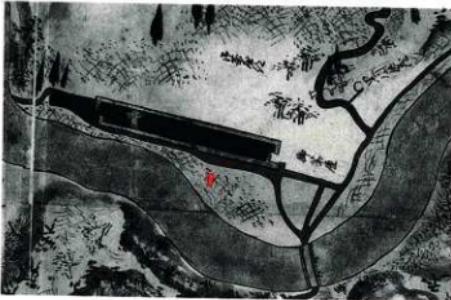
第27図 「岡城城下家臣図」に見える道の屈曲部

SV1・SV2は馬場地区に存在する石垣遺構である。SV1は西側の土塁遺構の南に位置する。石垣の高さは最大高で約3m、長さは約18mを測る。石材の大半は安山岩が使用されており、最大部では8段程度が積まれている。SV2はSD2の南西および階段遺構SS1の南に位置しており、最大高で約2.2m、長さは約17mを測る。石材の大半はやはり安山岩が使用されており、最大部では4段程度が積まれている。中途部分で屈曲部をもち、この屈曲部は『岡藩城下家臣図』の馬場の土塁南側に見える道の屈曲部と対応する可能性がある（第27図）。ただし、そのように考えた場合、先に指摘した馬場地区階段遺構SS1との位置関係が狂うことになり、絵図と

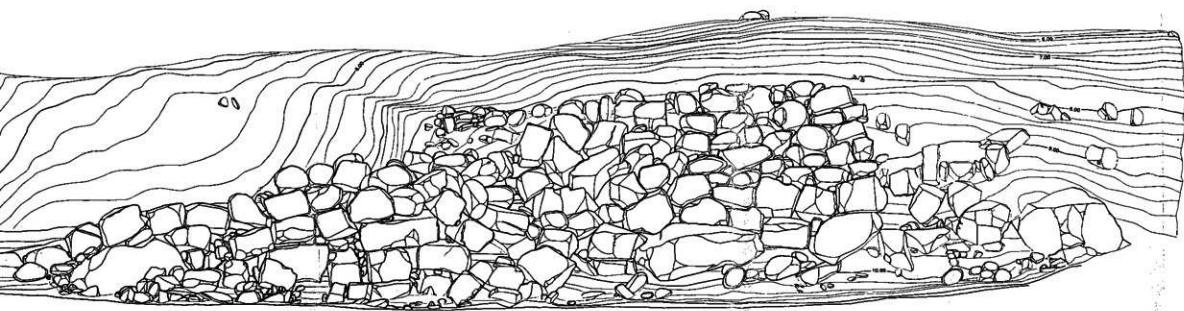
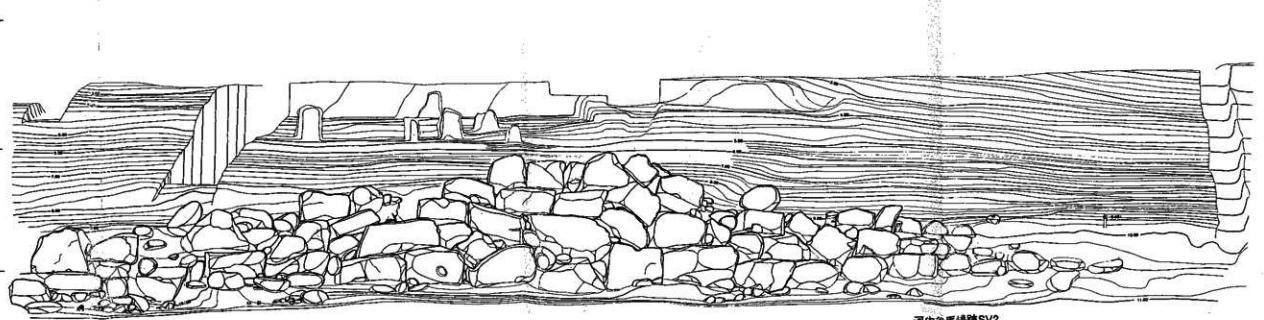
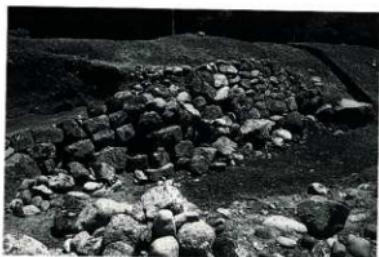
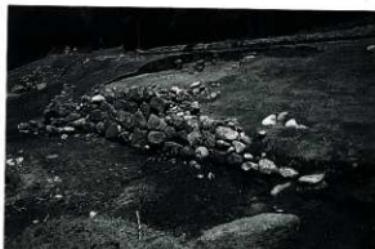
図29 図 河内谷馬場跡 SV1・SV2 (S = 1 /60)

の対比に関する最終的な結論を出すには至っていない。SV 1・SV 2とも石垣積みの手法に谷落し積みが認められる部分があり、構築年代は江戸時代後期と考えるのが妥当であろう。石垣周辺からの出土遺物についても、それらが直接の石垣の年代を示すものではないが、江戸時代後期以降のもののみが検出されている。

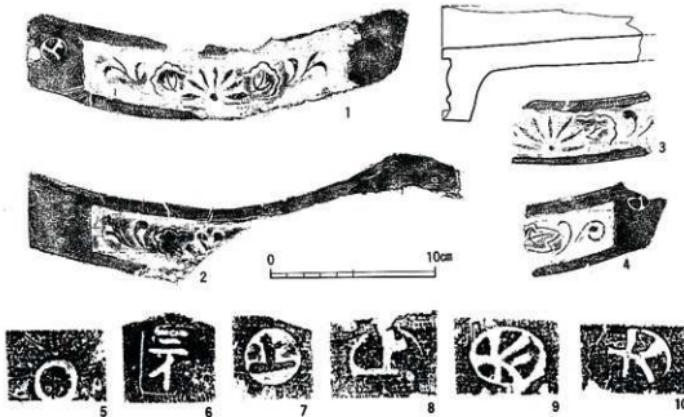
第30図 河内谷馬場跡 SV 1周辺出土瓦（1～4はS=1／3、5～10は実大）

出土遺物（第30・31図） 第30図に示したものは、馬場地区石垣構築 SV 1 の周辺から出土した軒平瓦および平瓦に認められた刻印である。1～4は軒平瓦で、いずれも中心部に半截菊文花をもち、葉文および子葉を有するモチーフが認められるものである。1・4には「上」の刻印を有する。5～10は平瓦に認められる刻印で、5は○、6は「三イ」、7・8は「上」、9は「太」、10は「大」である。刻印のうち、6の「三イ」の「三」については岡藩の瓦窯が存在した三宅窯の略号である可能性が考えられ、9の「太」については三宅村の瓦師菊地太平治あるいは菊地太兵衛を意味する可能性が考えられるが、現状では最終的な結論に到達していない。7・8の「上」は品質保証を意味する「上製」の略号であろう。第31図に示したものは銅印で、やはり SV 1周辺から採集したものである。印面には、地文の波状文の上に屋号と思われる「八水 豊岡 上町 木屋」の文字が認められ、朱肉の付着がみられる。また、摘み部には小さなくくり込みが認められ、印の正位置の方向の目印としたものと思われる。岡藩城下の「上町」は本調査区より、直線距離にして2～2.5km東の地点に位置する町である。当該遺物が本遺跡にもたらされた経緯は明らかではないが、検出地点から考えて、大雨・洪水などの自然災害による水流により偶然運ばれた可能性が想定できるのかもしれない。
