玉名市内遺跡調査報告書 15

— 令和3年度の調査 —

令和6年（2024）3月

玉名市教育委員会

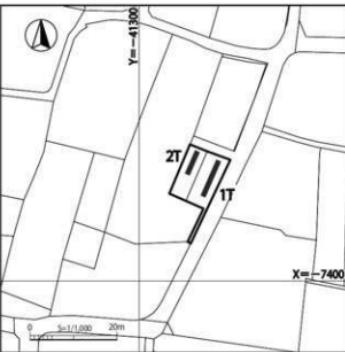
第3図 岩崎原遺跡トレンチ配置図

当該地については、事前に調査依頼が提出されたため、切り土が想定される駐車場予定地を中心に2か所のトレンチを設定して確認調査を実施した。

その結果、いずれのトレンチも現代の搅乱のみで、埋蔵文化財は確認されなかった。畑など耕作地にされる時点での造成を受けており、埋蔵文化財は残存していない可能性が高い。工事の内容は、専用住宅の新築であったが、調査の結果から、その後の処置は慎重工事となった。

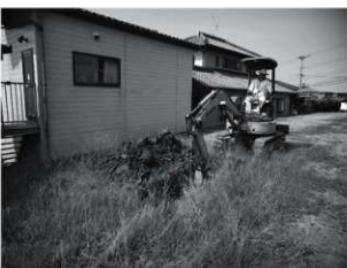
写真 7 山田松尾平遺跡 A 地点調査状況（東から）

当該地の工事内容は専用住宅の新築であるが、一部の基礎掘削が深いため、4か所にトレンチを設定して確認調査を実施した。

その結果、いずれのトレンチにおいても埋蔵文化財は確認されなかった。調査地は斜面上部を切土し、下部へ盛土するような造成が施されていたと考えられることから、北側に埋蔵文化財が残存している可能性は低いものと判断できる。

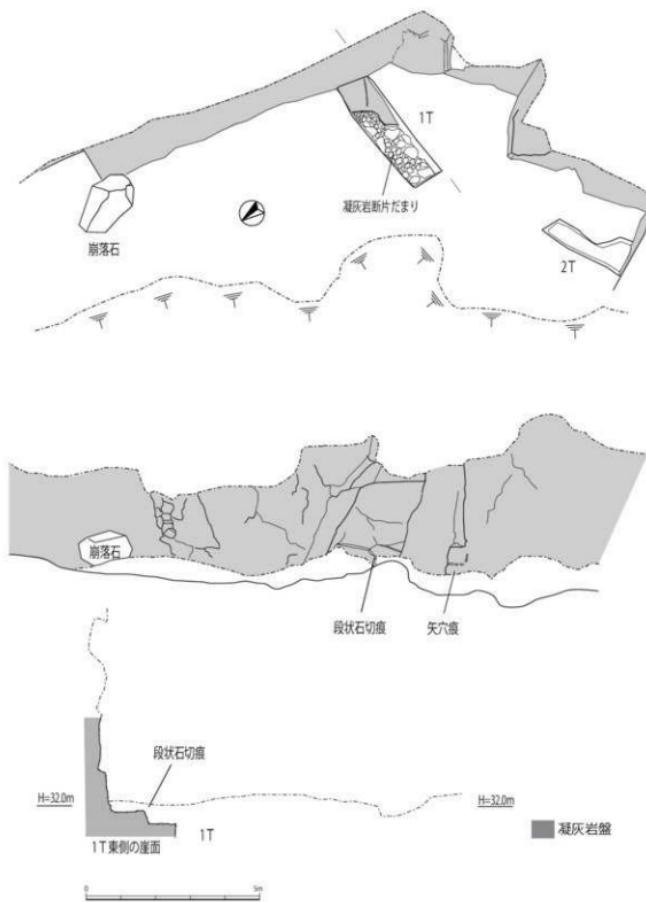
第10図 三ツ川石切場跡立面図・断面図

石切場跡がある地点は、西側が県道玉名八女線に面する丘陵の突端で、ほぼ垂直に立ち上がる崖面の下部において、明らかに階段状に切られた痕跡が認められた。よって、その下部付近の 2 地点においてトレンチを設定し、試掘調査を実施した。なお、現段階で遺跡名称がないため、三ツ川石切場跡と仮称しておく。

試掘の結果、いずれのトレンチにおいても遺物は検出できなかったが、凝灰岩の剥片が多量に検出され、中には加工した痕跡があるものも含まれていた。遺物がないため時期の特定が困難であるが、崖面に四角錐に近い輪郭が残り、まわりに矢穴痕が認められたことから近代頃まで、石垣に使用される間知石用の石切場であった可能性が考えられる。

に始まり、近世後半～近現代にかけて主流となった矢穴であることが判明している。三ツ川石切場跡の矢穴もその寸法とほぼ同規模である。しかし、馬門石切場跡にも同様に矢穴技法の痕跡が認められているが、あくまで探査が終了した最終段階の痕跡であって、矢穴技法以前の採石痕は後世に削られて失われたか、いまだに残る多量の剥片の下に埋没している可能性が指摘されている（藤本2006）。今回の調査についても、トレンチ下層は多量の凝灰岩断片で埋め尽くされており、基盤層まで掘削して確認しているわけではない。よって、どのくらいの深さまで採石が行われ、本来の岩盤がどこまで広がっていたのかなど未解決の課題が残されている。今回は試掘であり、石切場跡部分については、工事の影響はなく保存される計画なので、今後も周辺の状況も含めて検証を行っていきたい。

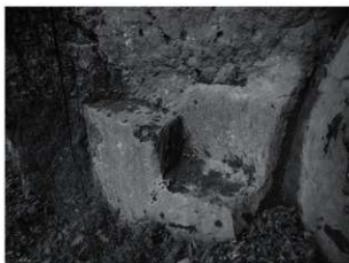
段状に残る石切痕跡（西から）

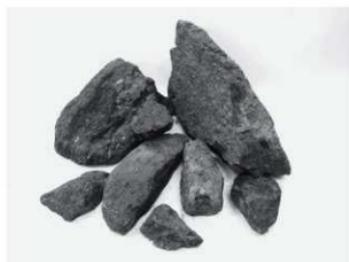
石切場跡採取の凝灰岩断片

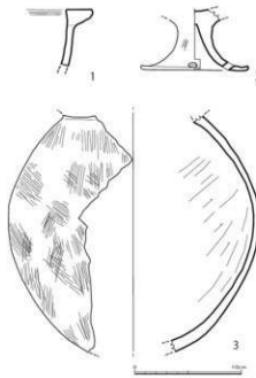
第15図 2トレンチ出土遺物実測図

出土した遺物【第 15 図】について、1 は弥生時代中期の甕口縁部である。同時期の住居跡 5 基が北側の県調査区で検出され、黒髮式期の土器も出土している。2・3 は、古墳時代前期の土師器である。2 は高环脚部で据部に穿孔が認められる。3 は甕の胴部で、破片数点が接合できたものである。県調査区では同時期の住居跡も 20 数基検出されており、このように胴部が球形に近く、最大径が胴部中位にある甕も出土している。よって、これらの遺物は北側集落からの流れ込みか、遺構の広がりがより南側にもあったものと考えられる。

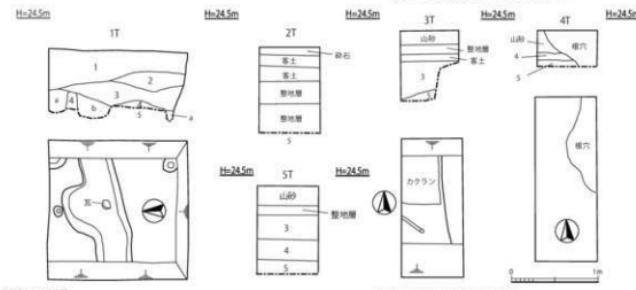
第21図 来光寺トレンチ実測図

工事は、境内に納骨堂が新築されるもので、フーチングに入る部分を中心に5か所のトレンチを設定して調査した。その結果、1トレンチにおいて近代以降の小溝を1条検出したのみで、他に遺構は確認されなかった。全トレンチにおいて近現代の瓦片、壁材の漆喰片及び針金等が下位まで混在している状況であることから、調査地全体が近代以降に造成を受け、埋蔵文化財が残存している可能性は低いものと考えられる。各トレンチの埋土からは近世以降の瓦や波佐見産の皿などが出土している。第22図-4は白土象嵌の九曜文碗で、江戸時代後期（19世紀）の松尾焼である。熊本城跡などで出土例がある。

来光寺トレンチ実測図
1埋土 (7.5V9.3/4) しまり強く粘性なし。5埋土を粒状に含む。溶化物と鉄錆。瓦片を部分的に含む。
2埋土 (7.5V8.4/6) しまり強く粘性なし。5埋土を初期に全体的に含む。
3埋土 (7.5V8.3/2) しまり強く粘性なし。5埋土を粗粒に含む。溶化物や15cm以上の漆喰片混入する。
4埋土 (7.5V9.3/6) ややしまり粘性あり。
5埋土 (7.5V9.5/6) しまり粘性共に強く。基盤層。
a埋土 (7.5V9.3/2) しまり粘性共にやや弱く。5埋土埋入。ピット埋入。
b埋土 (7.5V9.4/3) しまり粘性共にやや弱い。溝の埋土。近代の瓦含む。

その後の処置は、近代以降の溝のみで完掘を行っていることから慎重工事となった。

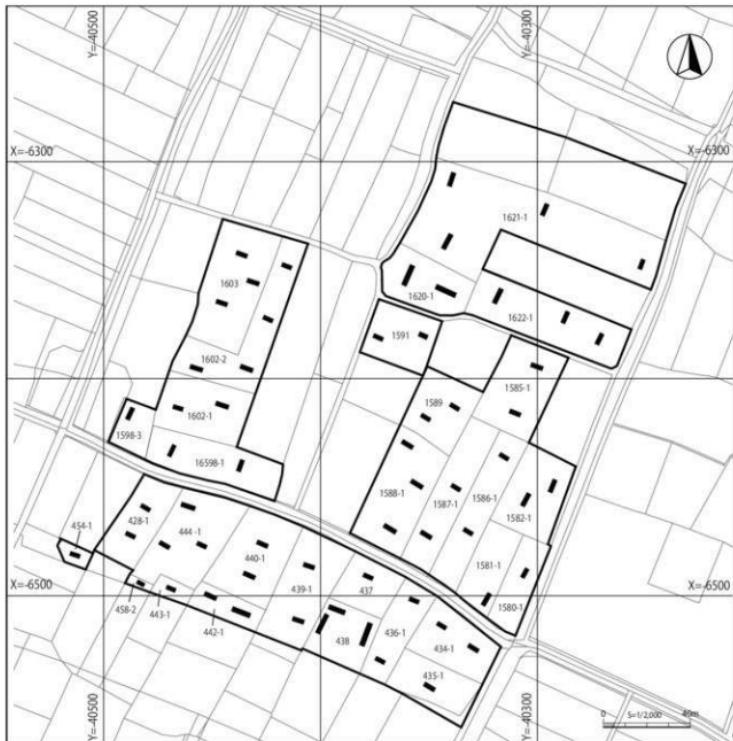
第 27 図 玉名平野遺跡群 レンチ配置図①

なお、左図の破線はこれまでの確認調査で湧水が多く認められた地点を結び、旧流路と推定している範囲である。今回の調査区でも同様に地下水が多く湧き出した地点も数か所あった。事業計画範囲全体の中で特に北西端や南西端に湧水地点が多く、砂層が堆積し、すぐに水が流出して掘削が困難だったり、掘ってもすぐに崩壊し、具体的な層位が確認できなかったレンチもある。今回の調査区内では遺構は確認できなかったものの、これまでの調査例を踏ま

ると、少なくとも古墳時代前中期は柳町遺跡や両迫間日渡遺跡のように流路に挟まれた微高地に小集落や祭祀的な遺構が残存しているものと考えられる。左図に示しているように、数か所で古墳時代前期とみられる遺物集中地点 古墳時代から古代とみられる水田跡(杭列)が検出されている。流路も、そのような微高地の合間に抜けて、網目状に流れている可能性がある。

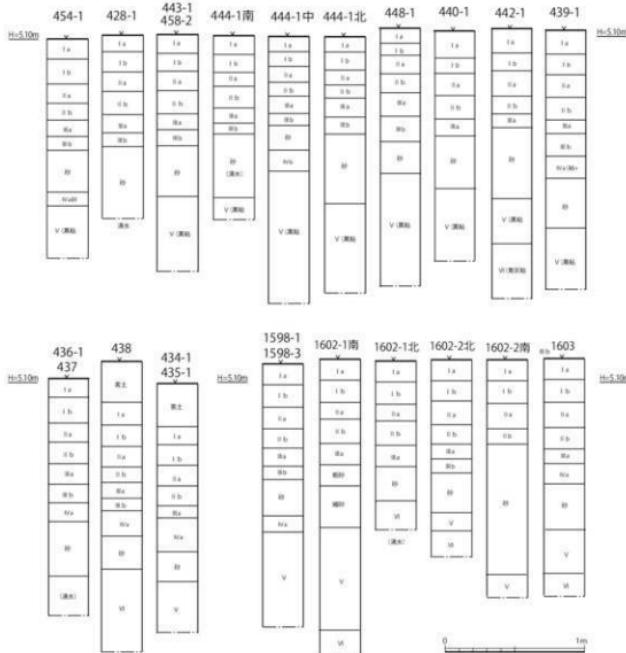
第 28 図 玉名平野遺跡群トレント土層図①

Ia 現代の耕作土

Ib 旧耕作土（水田床土の場合が多い）

IIa 黄褐色砂質土（2.5Y 5/4）全体的に粗い砂粒を多く含む。近世以降の耕作土か。

IIb 黄褐色砂質土（2.5Y 5/4）しまりなし、粗い砂粒をやや多く含む。近世以降の耕作土か。

IIIa オリーブ褐色粘性土（2.5Y 4/4）ややしまり、粘性あり。細砂粒少量、マンガンを含む。

IIIb オリーブ褐色粘性土（2.5Y 4/6）しまり、粘性やや強い。マンガンをやや多く含む。

IVa 黄灰色粘性土（2.5Y 4/1）しまり弱く、粘性強い。全体的に細砂粒を含む。

IVb 黄灰色粘性土（2.5Y 5/1）しまり、粘性弱い。細砂粒はIVaよりも少ない。

V 黒色粘性土（10YR 5/4）しまり、粘性やや強い。全体で最も黑色が強い。

VI 青灰色粘性土（10GY 4/1）しまり弱く、粘性やや強い。水分を多く含む。

砂 淡黄色砂層（2.5Y 7/3）しまりなし。全体が2～5mmの砂層。河川氾濫による堆積物とみられる。
