京都府遺跡調査報告集

第159冊

植物園北遺跡・下鴨半木町遺跡

公益財団法人 京都府埋蔵文化財調査研究センター

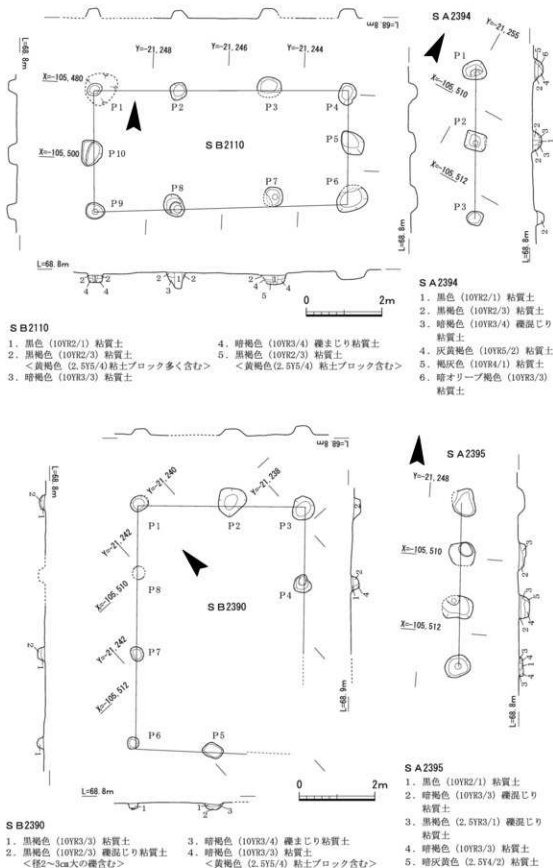
第15図 2区掘立柱建物SB2110・2390、柱列SA2395平面・断面図

掘立柱建物S B2390(第15図) 2区南東で検出した梁行2間(4.4m)、桁行3間(6.4m)の建物である。建物の南東は一部調査区外へ延び、また削平が著しく、北西柱筋の柱穴の一部を欠く。柱穴掘形は、径約0.3~0.5mの歪な円形を呈し、建物の主軸は、北から43°30'東へ振る。主軸が周囲の建物と大きく異なることから、周囲の建物に先行する奈良時代の建物である可能性が高い。
