京都府遺跡調査報告集

第152冊

1. 丹波綾部道路関係遺跡
 - (1) 塩谷南古墳群
 - (2) 三ノ宮東城跡
2. 園部城跡第8次

公益財団法人 京都府埋蔵文化財調査研究センター

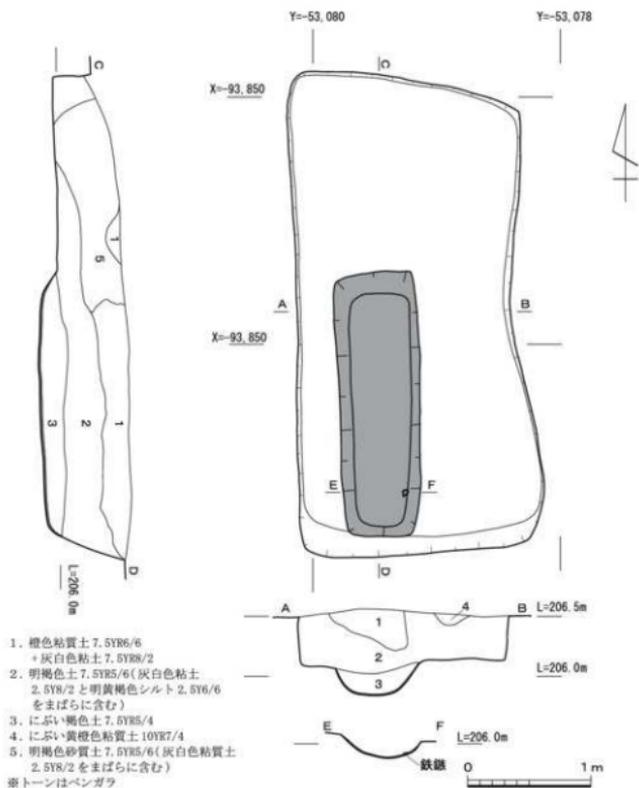
第5図 埋葬施設1実測図

1) 埋葬施設1(第5図) 南北に主軸をもつほぼ長方形の墓墳である。長辺3.7m、短辺1.8mを測る。墓墳検出面から棺痕跡の底までの深さは70cmである。棺痕跡は墓墳の中軸より東寄りで確認した。形状は長楕円形で、滑らかな円弧を描く断面形から割り竹形木棺とみられる。棺の向きは南北軸である。長軸2.2m、短軸0.65m、残存の深さ0.3mを測る。両先端の棺痕跡の立ち上がりは、土に置き換わった断面で見ると、棺底から角度をもたず滑らかな曲面ラインを描く。内部には淡灰褐色細砂が詰まっており、棺痕跡内面にはベンガラとみられる赤色顔料が塗布されていた。棺痕跡内に入れられていた遺物は、鉄鏝1点である。南半のやや東寄りの地点で、先端部を南西方向にして出土した。被葬者の頭位については、棺痕跡の縦断面が北に向かってやや高くなることから北頭位と考えられる。

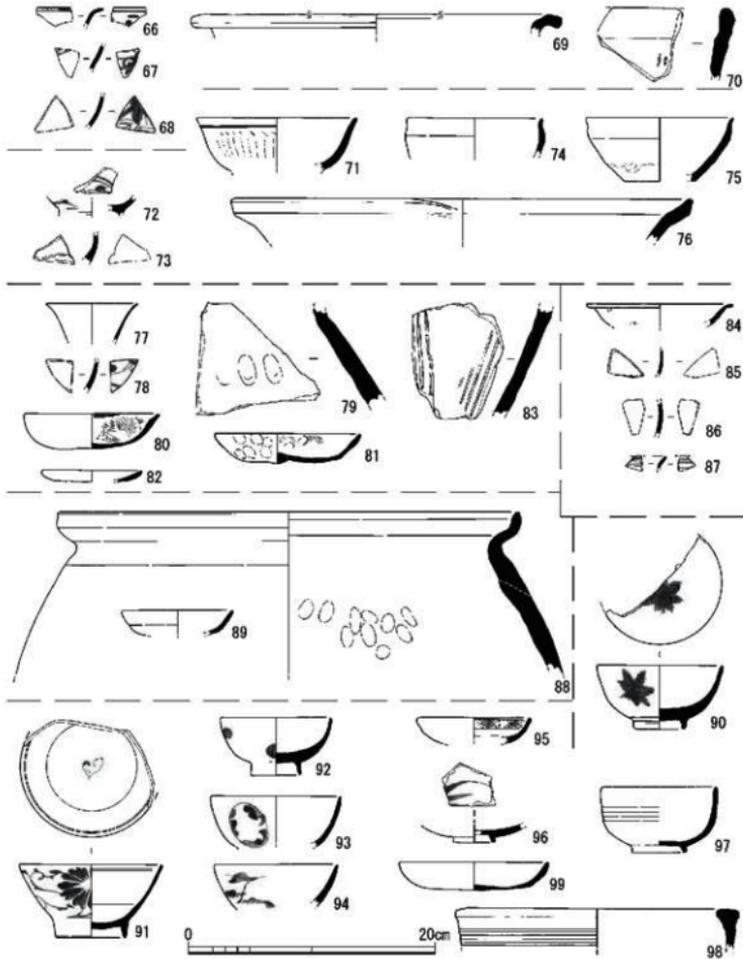
第58図 出土物実測図3(土器・陶磁器)

曲輪3 66は中国製青花磁器皿である。口縁部が外反する器形で、青花磁器皿B群である。15世紀後半から16世紀前半頃の製品とみられる。67・68は中国製青花磁器碗の一部である。

69は丹波産の甕の口縁部である。65と類似しており、同一個体の可能性もある。70は瓦質播鉢である。口縁部付近を窪ませており、櫛引の播目をもつ。

曲輪4 71は中国製青磁碗で、外面に線描きの蓮弁文を施す。16世紀前半頃の製品とみられる。
