あさぎり町文化財調査報告書第4集

陸軍人吉秘匿飛行場跡

木製有蓋掩体壕跡の埋蔵文化財発掘調査

あさぎり町教育委員会

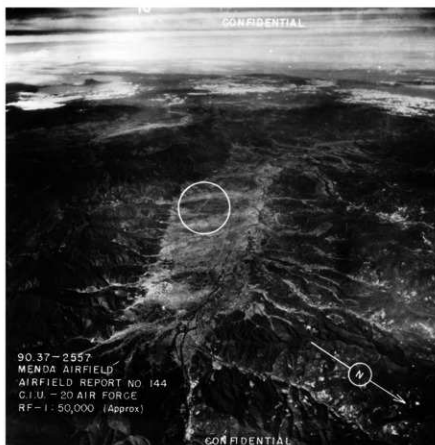
米軍撮影の「陸軍人吉秘匿飛行場」

米軍は独自の情報から、本飛行場を知ることとなり「MENDA AIRFIELD」と認識していた。

本写真は米軍F13による「飛行場報告第144号」での撮影で、陸軍人吉飛行場の固有攻撃番号は「2557」番である。撮影は「3PR5M317」で1945年8月5日に行われた。

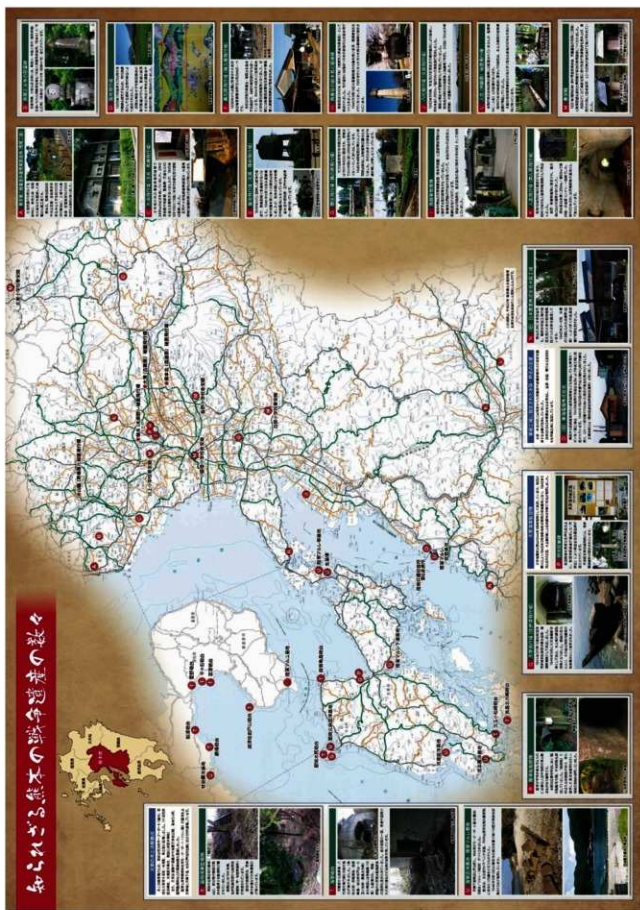
附図1 熊本県内戦争遺産と旧軍飛行場位置図

くまもと戦争遺産・文化遺産ネットワーク『くまもとの戦争遺産ガイドマップ』

熊本県内では、陸軍正規飛行場は大正期に1箇所、昭和前期に6箇所、昭和20年敗戦間際の特攻用秘匿飛行場5箇所、海軍正規飛行場では昭和前期に3箇所の計15箇所が存在する。（「附図1 熊本県内戦争遺産と旧軍飛行場位置図」、附図2「熊本県内旧軍飛行場系譜図」を参照）

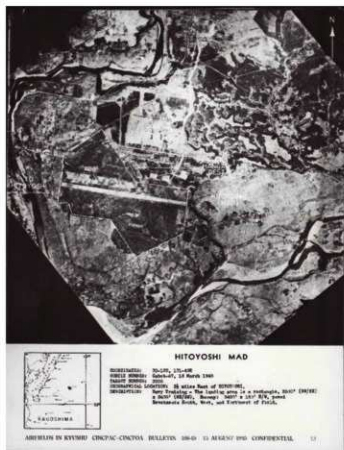
写真3: 人吉海軍航空隊・飛行場の航空写真
 1945年5月18日米軍撮影 国立国会図書館憲政資料室蔵

本航空隊施設は二分され県道33号線を挟み南側の新立・由留木周辺部には「飛行場地区跡」があり、地上には河原石で造作した正門1、格納庫基礎部2、方形水槽4他が遺存。地下には木上加茂神社裏RC壕「地下魚雷調整所」、地下作戦室RC壕、地下無線室RC壕、設営隊壕、兵舎壕、弾薬庫壕、地下格納庫壕、無蓋掩体壕・地下倉庫(未確認)他が遺存する。

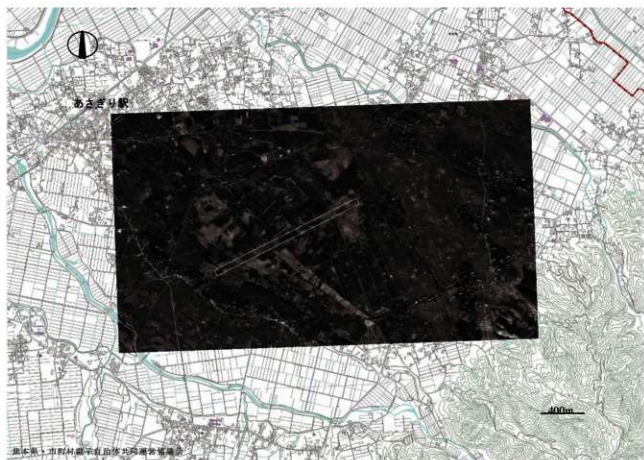
第12図 陸軍人吉秘匿飛行場滑走路跡位置図

現在の地図に戦後まもなくの航空写真を張り付けたもの
(国土地理院 WEB USA M685 28 1947/12/07 画像を引用し加工)

飛行場の滑走路表面には、ぬかるみを防ぐために岡原村岡本の掘削した貯蔵用横穴塚からの岩滓、旧岡原村のアンチモニー鉱山跡からの鉱石滓を転圧素材として使用し、陸軍設営部隊トラックで運搬されていた。

造営に当たっては陸軍施設部が直営で行い、「靖二〇九〇三部隊」の約200人が直接設営した。なお部隊の一部は旧上村国民学校に宿泊し、ブルドーザー1台も常時使用した。設営部隊の一角を成すトラック部隊は、岡原藩島神社の境内に駐屯しており、トラック8台で編成されていた。

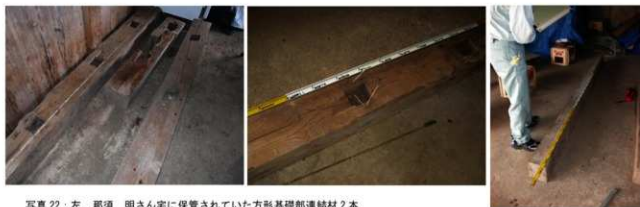
写真 22：左 那須 明さん宅に保管されていた方形基礎部連結材 2本

写真 23：中 長方形ほぞ穴を有するA材

員して一気に作り上げた」とのことであった。敗戦後、納屋の改築ために木製掩体壕を父親と二人で解体した。現在、一部切断した方形基礎部連結材2本、納屋の床板用として梁材材約70枚が現存している。

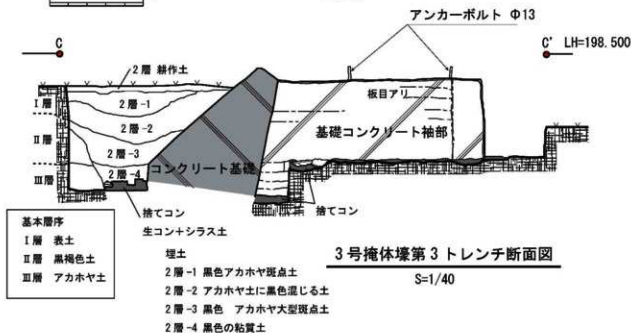
第 29 図 3号木製有蓋掩体壕第3トレンチ平面図・断面図 縮尺 1/40

掩体基礎部内側の掘り下げで、この掘部箇所では内側 40 c m は捨てコンセツに台形基礎部まで生コンを直に打設している。

また、基礎部土台側には大きく内傾するが、分厚く丈夫に打設した捨てコン状況の確認ができた。

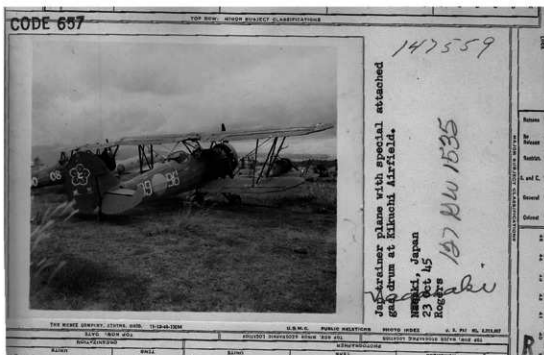
米軍撮影の陸軍「九五式中等練習機の特攻仕様機」

米軍記載では1945年10月23日、菊池飛行場とあるが、実際は「熊本（健軍）飛行場」である。

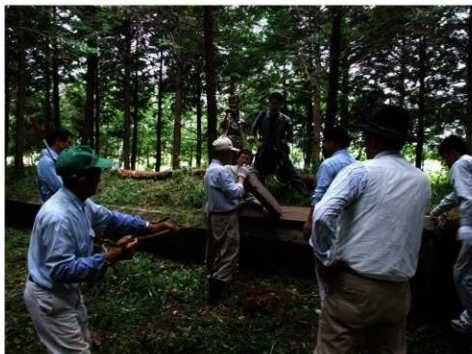
① 1号掩体壕の確認調査

陸軍人吉秘匿飛行場1号木製有蓋掩体壕現地での保存された木製部材を、ボルトに差し込んでの当時状況の確認作業

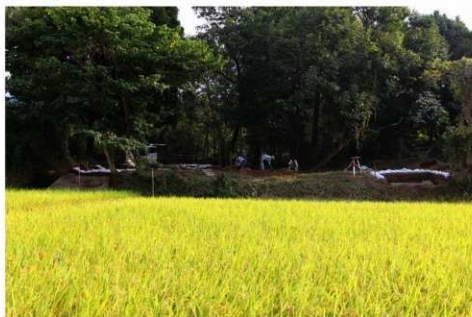
② 2号掩体壕全景

陸軍人吉秘匿飛行場2号木製有蓋掩体壕の北側開口部からの全景

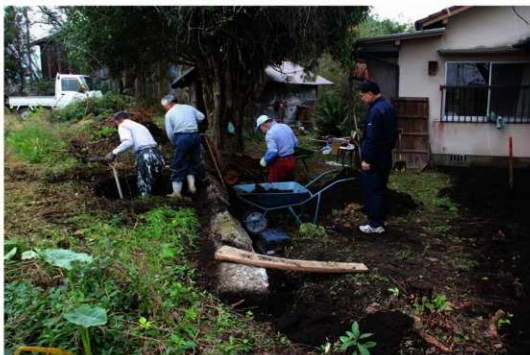
① 3号掩体壕の調査の様子

陸軍人吉秘匿飛行場3号木製有蓋掩体壕の調査の様子で、掩体壕内部には戦後家屋が建てられ、当時木製品を使用して、右側袖部のコンクリートを基礎として物置が作られた。

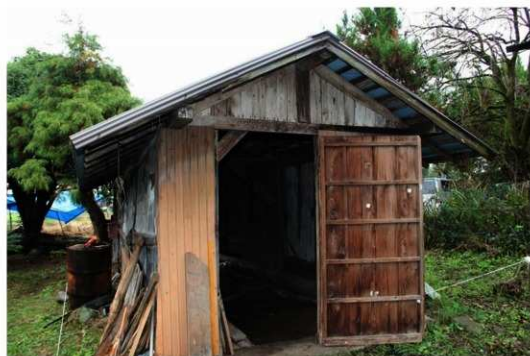
② 3号掩体壕の物置小屋

陸軍人吉秘匿飛行場3号木製有蓋掩体壕横のコンクリート右袖部を基礎として戦後建てられた物置小屋。

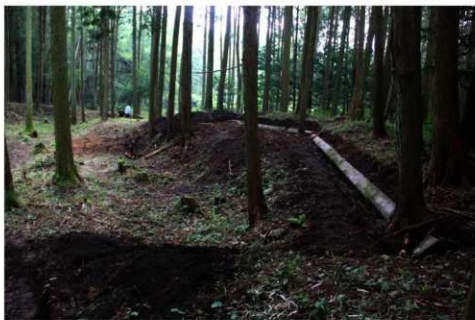
① 4号掩体壕全景

陸軍人吉秘匿飛行場4号木製有蓋掩体壕の全景。4号掩体壕のRC基礎部露出の状況；奥室最深部より前室側を見る。

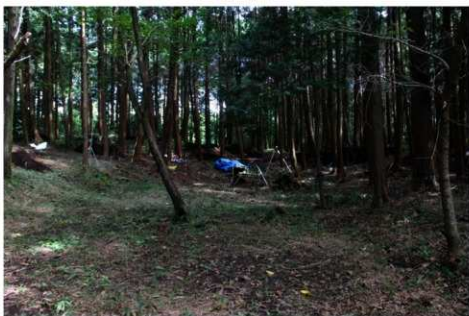
② 5号掩体壕全景

陸軍人吉秘匿飛行場5号木製有蓋掩体壕の全景。誘導路・開口部側から掩体内部を見る。
