第6節 蓮池庭

1. 概要

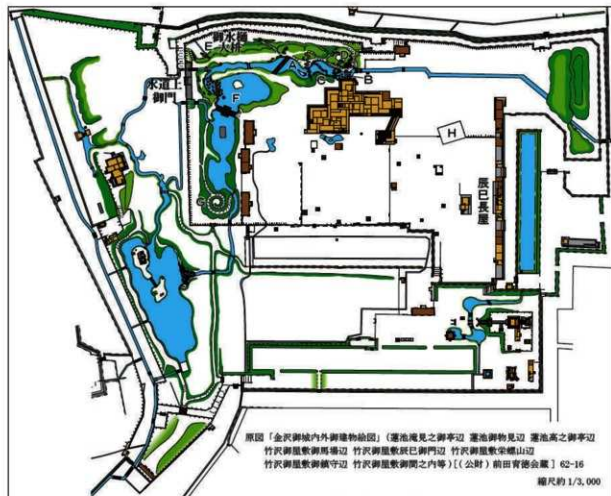
第214図 竹沢庭Ⅲ1期庭園構成要素等配置図1

庭園の構成要素は、Ⅱ期から変化がみられる。辰巳用水の取り込み部から書斎までは前代と同様直線的で、この辺りは建物が撤去され空地となったとは言え、明確な庭園化は図られていないようである。しかしわずかに残された書斎付近より西側に広がる、従来からの庭園部分については、辰巳用水の流れはその幅が拡張され、現況に近い平面形状となった（A）。「御書斎上之方御泉水」を掘り足したとする史料（第39表61-20）に対応すると考えられる。

流れは書斎の縁側下までにはほぼ重なり、対岸に向かい石橋の雪見橋（B）が架橋されている。この他にも木橋や飛び石が狭い範囲に集中して設けられたが、現況まで踏襲されるのは雪見橋Bのみである。西側の木橋（C）はいわゆる八つ橋の形式をとるが、現況では雁行橋（亀甲橋）の位置にはほぼ重なる。雪見橋B北側の石組（D）は、七福神山の原形と考えられるが、この段階では東側にも巡るよ

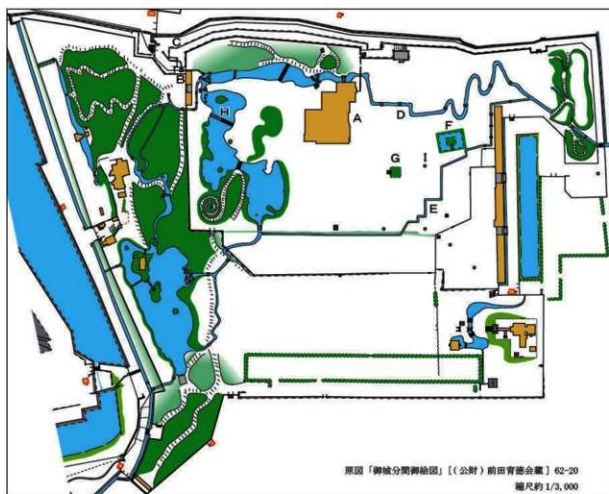
第 219 図 竹沢庭Ⅲ 3 期庭園構成要素等配置図

第219図は、嘉永3年(1850)作成「御城分間御絵図」(第43表・第151図62-20)を原図とする。御書齋を中心とした建物群(A)は奥舞台等東半を失い、一層縮小している(「世子御座所普請方御用主附一件」第40表61-26)。また大軒(B)は水道(樋)上門の外側(蓮池庭側)に移し替えられている。これは弘化4年(1847)の普請記録に対応するものと推定される(「成瀬正教日記」61-27)。庭園構成要素等については、Ⅲ2期から大きく変化した印象が薄い。北辺斜面の蓮池・役人往来間の土羽が石垣となったこと(C)、水路・流れの経路が変更され、屈曲が増していること(D・E)、鎮守跡地が小規模な溝を巡らせた島(F)となっていること等が看取される。また敷地中央部には一辺三間程度の平面方形の区画(G)が見られ、現在も残る根上松とみられる(第220図)。西側の池
