新町戸崎遺跡

温井川社会資本総合整備(防災・安全社会資本整備交付金)に伴う
埋蔵文化財発掘調査報告書

群馬県埋蔵文化財調査事業団調査報告書 第573集

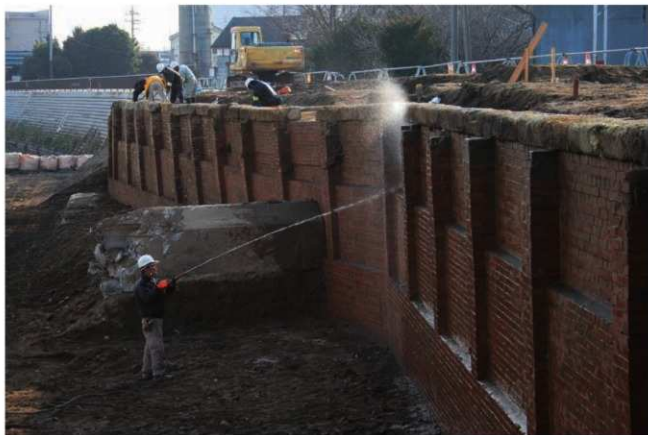
煉瓦積護岸表面の洗浄（西より）

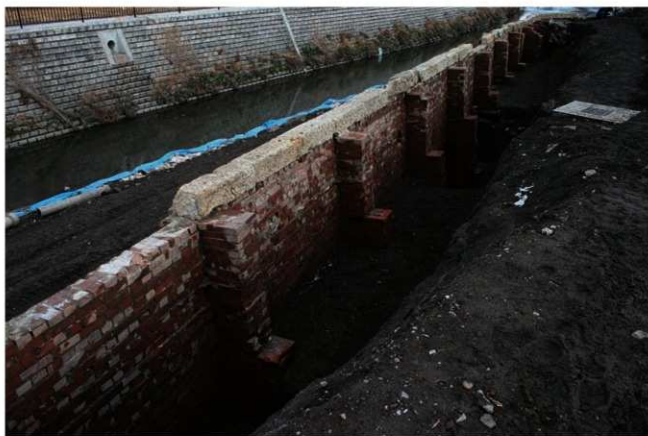
煉瓦積護岸背面（手前は支え壁 12、南東より）

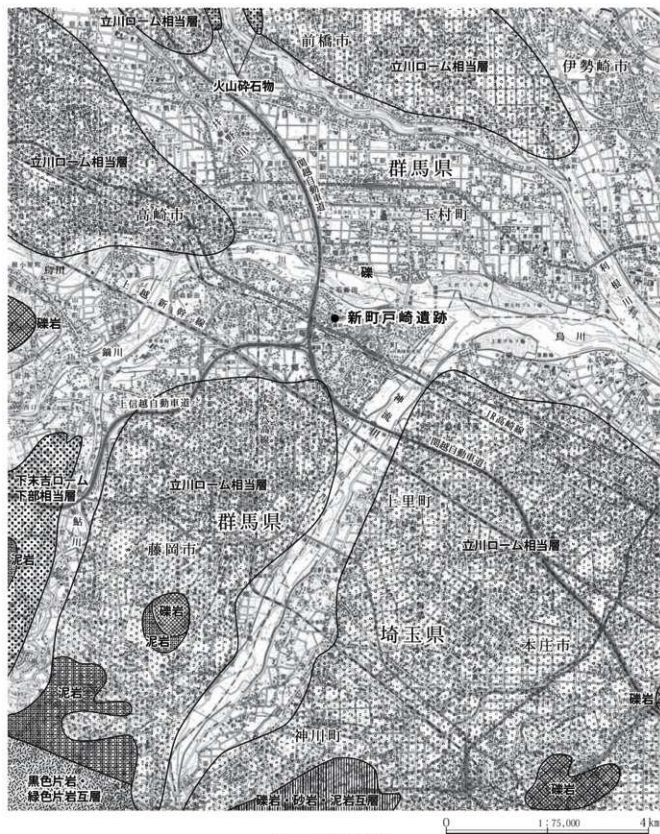
第5図 地理・地質図

本遺跡の北625mには烏川が東流し、何れも烏川支流の鐘川が本遺跡の西3.35km、神流川が本遺跡の東2.25kmに在って共に北北東方向に流下する。本遺跡は烏川によって形成された完新世の未凝固堆積物(礫)によって形成された自然堤防堆積物上に在る。

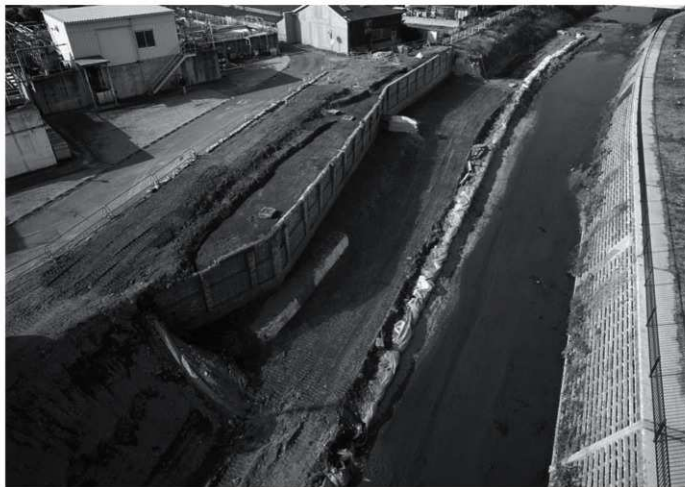
調査区全景 (航空写真、東より)

本遺跡の調査対象遺構は煉瓦積護岸であり、これ以外には埋設された土管と消火栓に給水するのに使用した鉄管を調査した。煉瓦積護岸は工場敷地温井川沿いに建設されていたもので、その西端部を調査区とした。

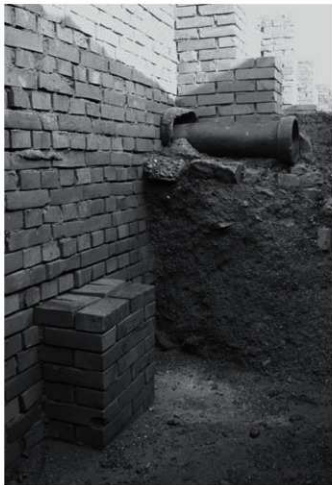
背面支え壁b・支え壁15と2号埋設管(西より)
