# 埋蔵文化財試掘調査報告 34

令和3年度 香川県内遺跡発掘調査

香川県教育委員会

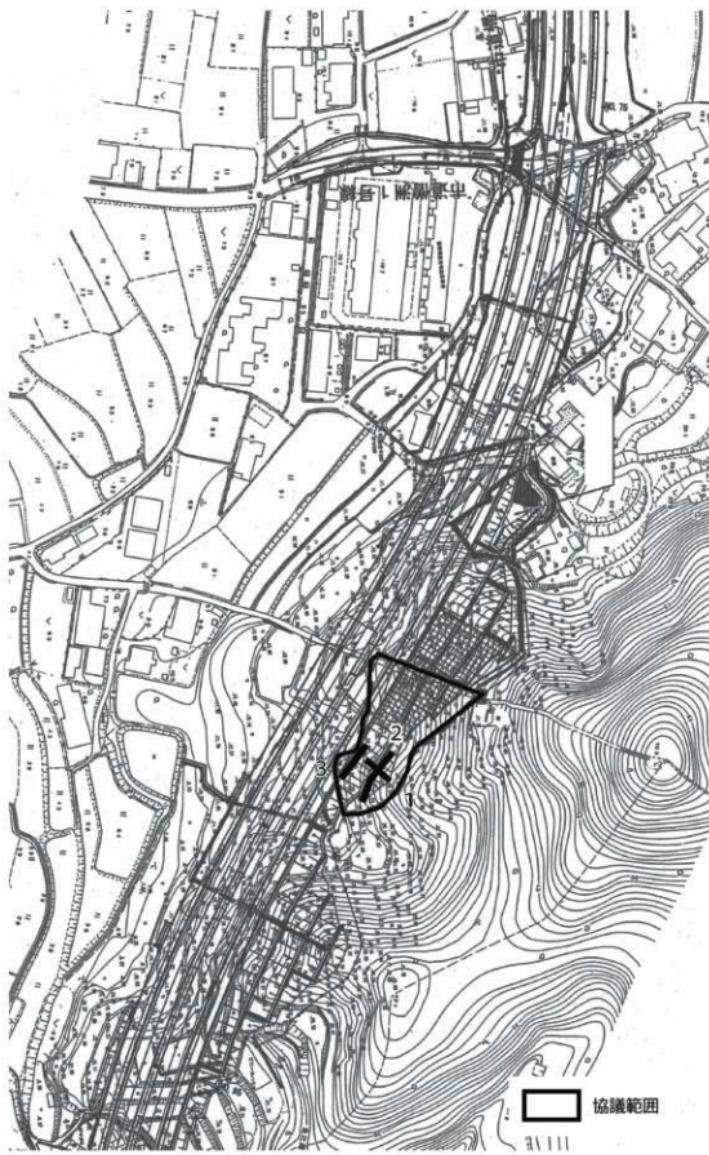
図3 帰来西部地区トレンチ配置図

1トレーンチは尾根線付近の段状のカットが及んでいない部分に、斜面方向に設定した。表土の下部は斜面堆積した褐色砂質土を経て花崗岩バイラン土の地山に至り、遺構・遺物ともに認められなかった。

2トレーンチは尾根線に直交して、尾根線から谷部への変換部分を越えたところまで設定した。1トレーンチと同様の堆積状況で花崗岩バイラン土の地山に至り、遺構・遺物ともに認められなかった。

3トレーンチは2個の巨石の前面で、石材の並んだ向きと直交方向に、墓壙、羨道、周溝、石材の抜き取り痕などの古墳関連の遺構の有無を確かめるために設定した。ここでも1トレーンチや2トレーンチと同様の堆積状況で花崗岩バイラン土の地山に至り、遺構・遺物は認められなかった。

以上の結果から、いずれのトレーンチでも遺構・遺物が認められなかつたことから、今回の協議範囲については文化財保護法に基づく保護措置は不要である。

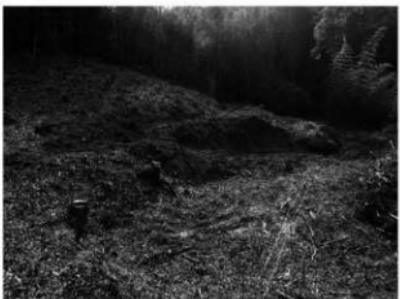
写真1 調査地の現況

調査地は東かがわ市帰来の低丘陵の北東斜面に位置する。この低丘陵北東斜面には、令和2年度に確認調査を実施した周知の埋蔵文化財包蔵地「赤坂古墳群」が所在する。今回の調査地は、令和2年度調査箇所の西側100mほどの斜面部分である。

調査地は東側と西側の緩やかな尾根とその間の浅い谷部からなる。東側は尾根筋から半分が調査地で、西側の尾根はすでに2段にカットされている。先端付近から谷部への変換部分には、調査前から1m四方ほどの石材が2個並んで露出していた。これらの石材は加工した痕跡は認められなかったが、赤坂古墳群に近接していることから、古墳の存在を想定して、これらの石材の周辺と、尾根から谷部へ変換する箇所を中心にトレーンチを設定した。

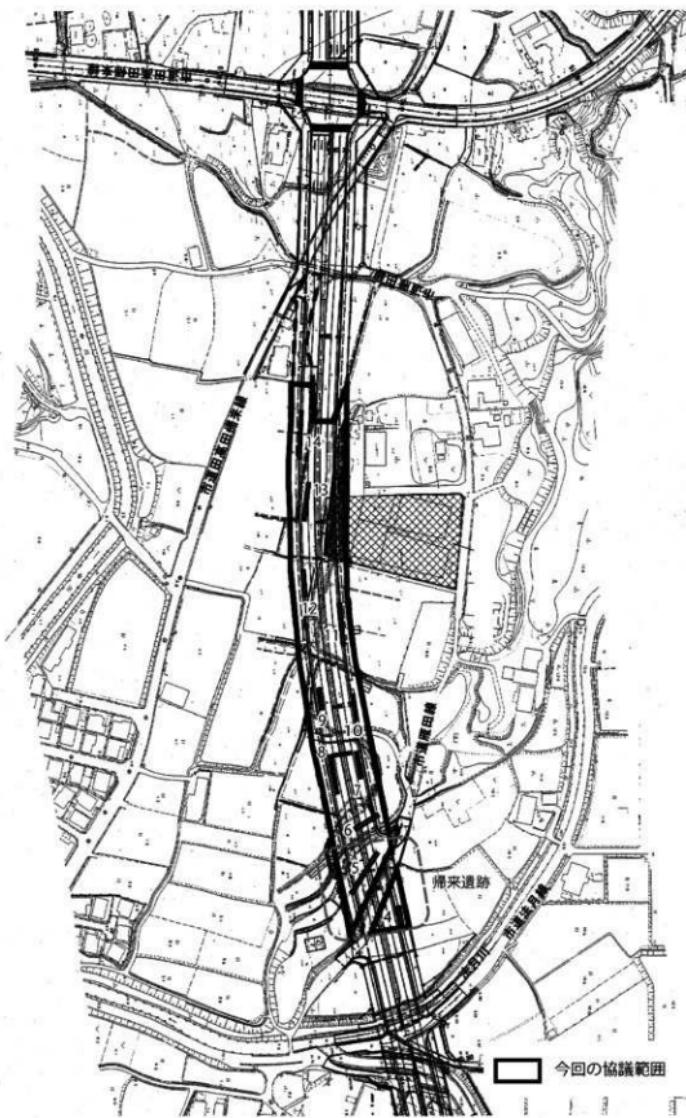
図5 帰来地区トレーンチ配置図

4トレンチと5トレンチを設定した箇所は、周知の埋蔵文化財包蔵地「帰来遺跡」の範囲内となることから、遺跡の内容を確認する調査となった。4トレンチでは褐色砂層からの湧水に見られるように、法月川や中川の周辺の湿潤な地域であったため、その上面に造成土で盛土を行い下部の湧水を遮断して地盤を上げ、その盛土の上で耕作を行っていた状況がわかる。遺構・遺物ともに認められなかった。5トレンチは表土直下で花崗岩バイラン土となる。その上面が削平された丘陵部分にあたり、遺構・遺物は検出されなかった。

6トレンチは5トレンチ部分の丘陵の北側斜面をカットして段状に作り出した平坦地であり、表土直下で花崗岩バイラン土となっている。平坦地の東側の端部にカットされ残った箇所を想定して東西方向にトレンチを拡張したが、低地に向かう崖面保護の擁壁設置時の造成土が確認されたのみで、遺構・遺物は検出されなかった。7トレンチは丘陵裾部の湾曲する低地部分である。砂、砂質土、砂混り粘質土、粘土の各層が細かく堆積しており、現在でも常に上面には滲水部分が多く見られる低湿地である。8トレンチでは耕土下0.62mで黄褐色粘土の地山層となるが、その間は7トレンチ同様の堆積がみられる湿潤な土地であったことが窺えるが、地山層上面から掘り込まれた小規模なピットを3基検出した。直径0.15m、深さ0.14mの円形の小ピットで埋土は暗灰色粘土の單一層である。遺物は耕土直下の茶灰色砂質土から土師器細片1点と近代の磁器2点が出土したのみである。このような土地条件での建物等は

帰来地区について4~5トレンチ部分は周知の埋蔵文化財包蔵地「帰来遺跡」の範囲内に含まれているが、4トレンチは低地部分であるが埋め立てられており、5トレンチの丘陵部分は全体に削平を受けたことで、両者とも遺構・遺物は認められなかった。このことから「帰来遺跡」の事業地内における範囲については、今回の確認調査により文化財保護法に基づく保護措置は終了した。

6トレンチ~14トレンチの範囲については、8トレンチで小規模なピット3基と耕土直下の堆積層から微細な遺物が3点出土したのみで、他のトレンチでは遺構・遺物は確認されなかったことから、文化財保護法に基づく保護措置は不要である。

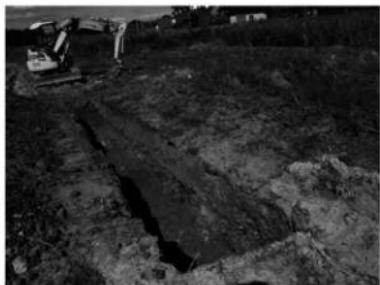
写真5 13トレンチ

考えにいくことから、杭などの打設痕かもしれない。時期は不明である。また7トレンチとの間は旧引田町から旧白鳥町にむかって東西に横切る南海道の推定地に当たることから、その痕跡の有無を確認するために7トレンチ方向の南北方向に拡張した。耕土下0.56mで黄褐色粘土の地山に至るが、その間は7トレンチや8トレンチの東西方向と同様に砂や砂混り粘質土が堆積し、溝状遺構や硬く締まった土などの道路遺構の痕跡は認められなかった。9~11トレンチは、表土下に土砂を埋めた上に造成土を盛って地盤を上げている状況であった。埋めた土には現代の物が含まれていた。12トレンチでは耕土下0.3m、13トレンチでは耕土下0.54m、14トレンチでは元々現地盤が低いもあり耕土下0.18mでそれぞれ褐色系の砂礫土に至る。礫は角礫が多く中には0.7m程度の大きな礫も含まれていた。この砂礫土は深いところで1m程度下部で湧水が認められた。丘陵間の谷部の入口に位置していることから、上流側から押し寄せた土石流が堆積したものと思われる。

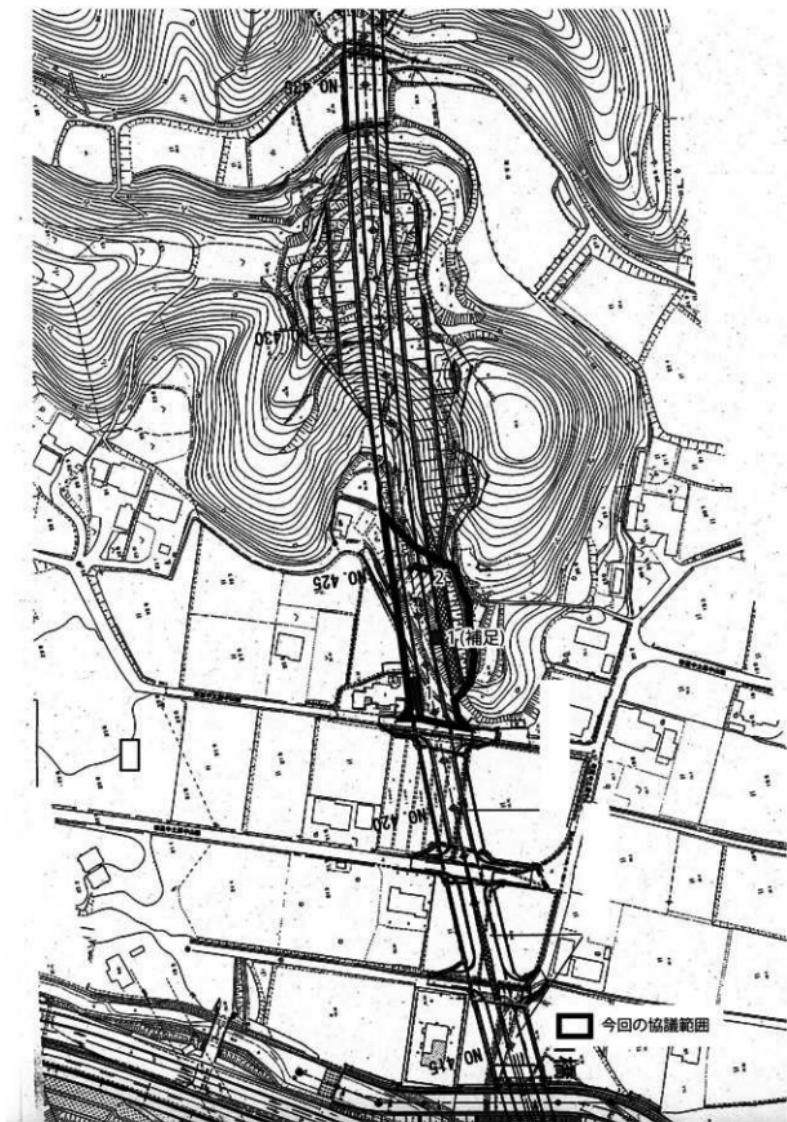
図8 土居・中山地区 トレンチ位置図

1トレンチを設定した箇所は丘陵裾部と南側からの平野部との境界部分である。トレンチの西方の高松自動車道部分では、坪井遺跡として発掘調査された際に古代の官道の南海道とその側溝が検出されている。今回の事業地はその南海道の延長部分に相当することから、南海道関連の遺構の有無を確認する目的で1トレンチを設定した。トレンチの北側では、住宅の造成土の下部0.5mで黄褐色粘土の地山に至る。この黄褐色粘土層から検出面で暗灰色粘質土の埋土をもつ溝状遺構を1条検出した。溝状遺構はトレンチ内では北西~南東方向を向いているが、西側の堀込部は不明瞭であり幅は不明である。溝状遺

構の埋土の上部から8世紀前半の須恵器高台付杯が2点出土した。トレントの南部では、北部で検出した黄褐色粘土の地山が、溝状遺構を境にして南側に下がっている。南に向かって下がった箇所には粘土層と砂層が交互に見られ、自然流路か低湿地状の堆積をしている。砂層から混入したと考えられる摩滅した弥生土器の細片が1点出土した。この落ち込みの検出面の上部の茶灰色粘質土層上面が、北部で検出した溝状遺構の検出面に対応する。

1トレントを設定した目的の補足として、南海道が坪井遺跡から丘陵をカットして切通しとして直線的に東進している可能性を考慮して、延長部分の丘陵斜面地に補足トレントを設定した。廃棄土の表土を除去すると直下で花崗岩バイラン土の地山が一面に現れ、切通しが埋没した痕跡は認められなかった。このことから坪井遺跡で検出した南海道は、今回の協議範囲の丘陵を直進しないで、手前のどこかでカーブして丹生方面に行くものと考えられる。1トレント北部で検出した溝状遺構の性格もこのことを踏

まえて考慮する必要がある。2トレンチは表土である腐葉土堆積層の直下で花崗岩バイラン土となり、遺構・遺物は認められなかった。

1トレンチでは遺構・遺物が検出され、古代の官道である南海道のルートを考えるうえでも重要な地点であることから、1トレンチを設定した丘陵山裾の平地部(280.74m)については、調査地の南側に隣接する「中山北遺跡」の範囲内に追加することで、文化財保護法に基づく保護措置が必要である。これに対して、今回の協議範囲のうちの、1トレンチ補足部と2~4トレンチを設定した丘陵部については、表土直下で花崗岩バイラン土の地山となり、遺構・遺物は認められなかったことから、文化財保護法に基づく保護措置は不要である。

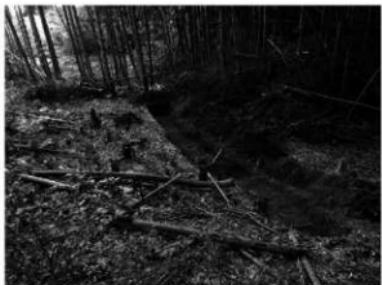
写真9 3トレンチ

3トレンチは平地部から丘陵部に入る小道沿いの、平坦部から緩斜面にかけて設定した。表土である腐葉土堆積層の直下で花崗岩バイラン土となる。竹の根による攪乱部が多く、遺構・遺物は認められなかった。4トレンチは入り江状に湾曲する丘陵の北東側の急斜面部に設定した。表土である腐葉土堆積層の直下で花崗岩バイラン土となる。3トレンチと同様に、竹の根による攪乱部が多く、遺構・遺物は認められなかった。

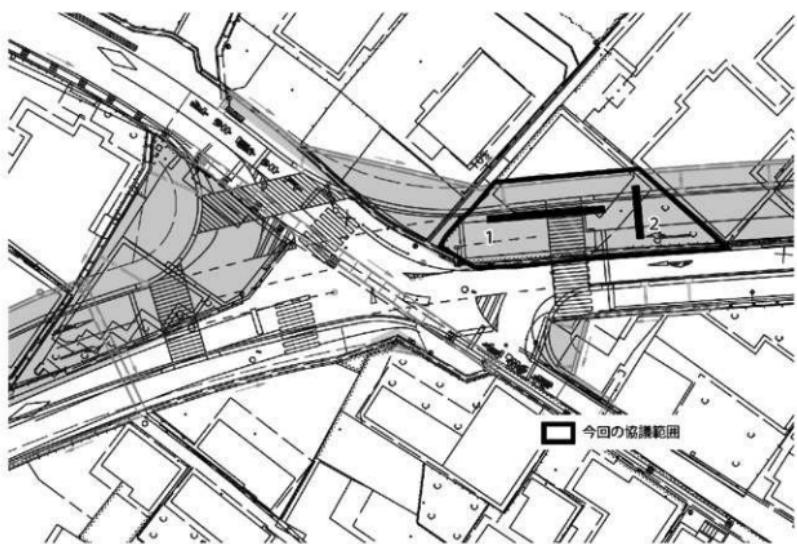
図 13 池之尻地区トレーンチ配置図

1トレンチでは建物解体に伴う造成土と埋戻し土が0.5mあり、現地表面から0.5m下にある厚さ0.12mの褐色粘質土の直下で検出される、淡黄褐色粘土の地山面で、溝やピットが検出された。トレンチ東端部分で北西—南東方向の溝を検出した。検出面で幅1.2m、トレンチ内で1.8mの長さである。検出面から0.48mまで掘り進んだトレンチ掘削底面でも、溝の幅は0.5mあることから、深さは少なくとも0.5m以上あるものである。溝の埋土は暗褐色砂礫混り粘質土で、3cm前後の礫を含んでいる。埋土の下部付近から弥生時代後期と考えられる壺の体部の細片が1点出土した。ピットはトレンチ断面で確認しているため平面形は不明であるが、直径0.25～0.55m、深さ0.3m前後で、褐色粘質土の埋土となっている。溝の時期は遺物が1点のみであるため、現状では弥生時代後期としておく。

2トレンチは建物解体に伴う造成土と埋戻し土が0.4mあり、現地表面から0.4m下にある厚さ0.1mの褐色粘質土と厚さ0.1mの黒褐色粘質土の下で検出される、淡黄褐色粘土の地山面で、ピットや土坑などの遺構を検出した。トレンチの範囲内では地山直上の黒褐色粘質土からは遺物は出土しておらず、遺物包含層かどうかは判明しない。トレンチの北端付近では0.6m四方の方形の柱穴と直径0.2～0.3mの円形のピットがあり、円形のピットには柱痕が認められるものもある。埋土は黒褐色粘質土に地山粘土が混じるものと、灰褐色系のものがある。トレンチの南西隅で全形はトレンチ外へ続くため不明で

あるが、トレント内では方形で0.5mと0.34mの2辺を確認した。土坑としたが大型のピットかも知れない。埋土は褐色砂混り粘質土である。遺物は出土していない。

遺物の出土が少ないため遺構の時期は確定出来ないが、方形のピットがあることから、古代以降の集落跡としておく。

以上の結果から、いずれのトレントでも遺構が認められたことから、今回の協議範囲(216.46m<sup>2</sup>)については、「中筋遺跡」として文化財保護法に基づく保護措置が必要である。また今回の協議範囲を挟んで東西両方向に県道整備事業が展開することから、今後も条件が整い次第、周辺部の試掘調査を行い埋蔵文化財の有無を確認していく必要がある。

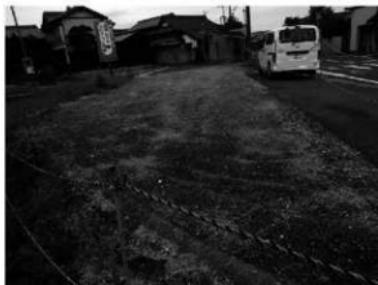
写真11 調査対象地の現況

調査地は三豊平野のはば中央の観音寺市池之尻町に位置している。周囲には一の谷池、仁池、亀尾池、上池、荒神池など大小の多数のため池があり、これらのため池に囲まれた場所である。また南西約800mには、鎌子塚古墳や瓢塚古墳、その他多数の後期古墳が所在する母神山がある。

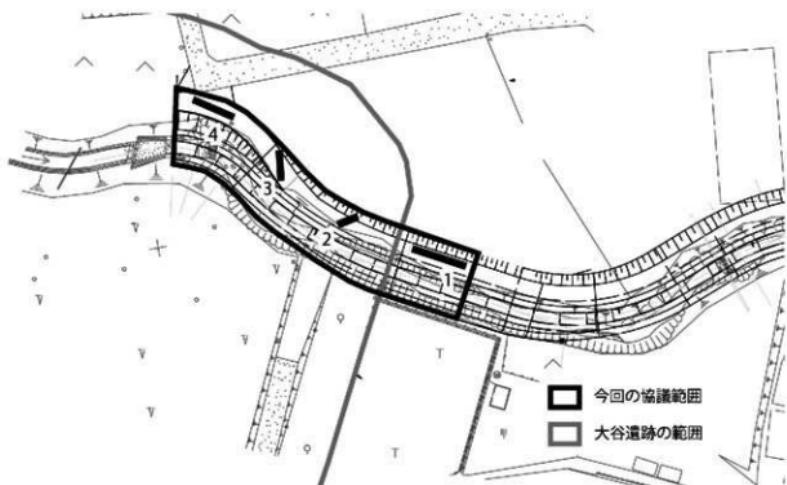
図 16 興隆寺川トレンチ配置図

1トレンチ～3トレンチでは表土直下で褐色砂礫土となる。河川の法面を観察しても砂礫土が河床まで堆積している状況がわかる。3トレンチでは50cm大の巨礫も含まれていた。遺構・遺物は認められない。4トレンチでは表土の下に造成土を0.8m盛っており、現状の周辺地形に合わせて地盤を上げている。造成土の下部に旧表土が認められ、旧表土下0.28m、現表土下1.32mで1～3トレンチと同様の褐色砂礫土となる。遺構・遺物は認められない。調査地付近では川は蛇行しており、いずれのトレンチでも砂礫土が堆積している。巨礫も多く含むことから上流からの土石流も想定され、現在の河川筋を含めて一帯の狭い谷部の幅で流れを変えながら、下流の平野部分に向かって流れている状況である。

以上のことから、すべてのトレンチで遺構・遺物は認められなかったことから、1トレンチ部分は文化財保護法に基づく保護措置は不要、2トレンチ～4トレンチの「大谷遺跡」範囲内の事業地については文化財保護法に基づく保護措置は終了した。

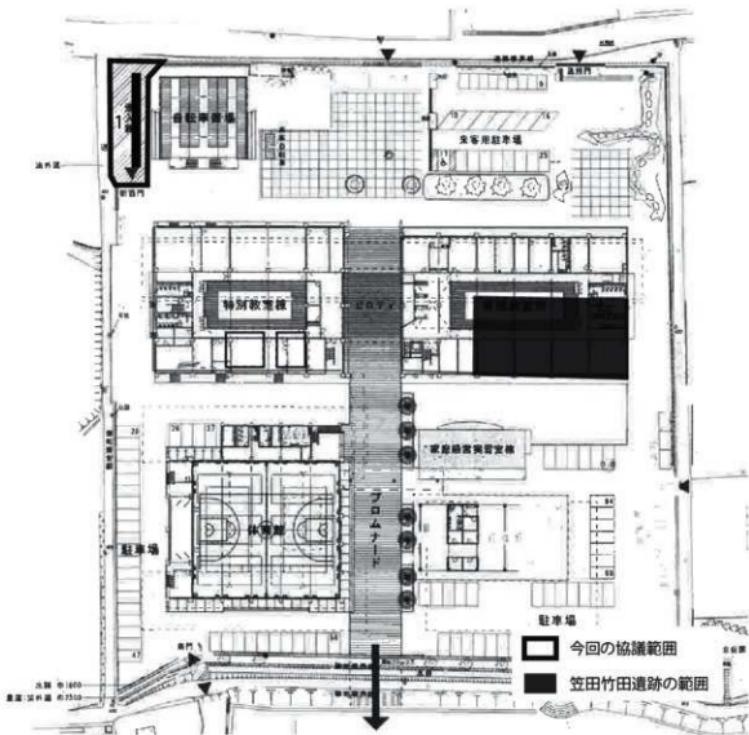
図19 笠田高校トレンチ配置図

調査地は進入路建設地の長さ28m、幅10mの部分で南北に細長い。進入路の東側には隣接して自転車置場があるが、これも整備の一環として解体する予定である。自転車置場部分の埋蔵文化財の有無の状況も推察できるように、自転車置場に最も近い進入路の東端部分に南北方向のトレンチを設定した。  
(調査の結果)

1トレンチは工事用の仮設に敷いたクラッシャーを除去してから、北側から南側に向かって掘り進め行なったが、全体に搅乱を受けていた。さらにトレンチ内の東側に構造物の布基礎と考えられるコンクリートが南北方向に続いていたため、このコンクリート部分を避けるためにトレンチ北端から5.3m地点から南側では、トレンチを西側に0.5mずらした。ここから南端部まではクラッシャー除去後の地盤である造成土直下には、厚さ0.1m前後の暗褐色粘質土の薄い層があり、その下で黄色粘土の地山に至る。造成土直下の暗褐色粘質土層から掘り込まれた搅乱や、その層の下の地山層から掘り込まれた搅乱などが多く認められた。搅乱孔には煉瓦や土管の破片、拳大の礫などが含まれていた。トレンチ南端付近では、構造物の柱を埋め込んだ跡と考えられる、黒色の埋土に現代のスレート片を含んだピット状の痕跡が、搅乱部分の上も含めて複数認められた。

以上の結果から、設定したトレンチでは遺構・遺物が認められず、搅乱部分も多数あることから、今回の協議範囲については文化財保護法に基づく保護措置は不要である。

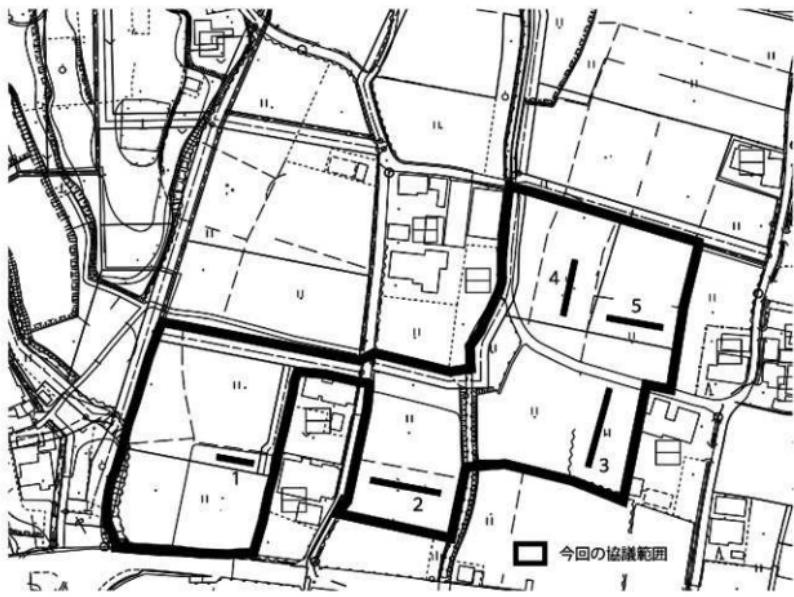
図21 田中北部地区トレーンチ配置図

1トレンチでは耕土・床土下0.18mで、2トレンチでも耕土下0.18mでそれぞれ湧水を伴う褐色砂層に至り、遺構・遺物とともに認められなかった。3トレンチではトレンチの南端から北へ54mの位置に、幅3.1m、深さ0.24mの浅い東西方向の自然流路を検出したが、遺物は出土していない。トレンチ内の他の部分では耕土下0.2mで湧水を伴う暗褐色砂層に至る。4トレンチの北側では暗灰色粘土と褐色砂混り粘質土を主体とする自然流路を検出した。暗灰色粘土層から中世の土器片が少量出土している。いずれも流路の幅は不明であるが、この自然流路を含めてこのトレンチ内では時期を違えた東西方向の5条の自然流路の痕跡が認められた。また4トレンチの北端から南側に0.8mの西壁際で、床土直下から掘り込まれたピットを1基検出した。直径0.36m、深さは0.38mで明褐色粘質土の埋土である。遺物は出土せず、時期は不明である。5トレンチは耕土下0.3mで湧水を伴う褐色砂層に至る。

5か所のトレンチ調査により、今回の調査地である吉田川とその支流を基としたため池の間の平地部には、全体に自然河川が幾重にも河道を変えながら流れていた氾濫原という状況が認められた。いずれのトレンチでも耕土・床土下0.2mほどの浅いレベルで湧水を伴う砂層に至る。また3トレンチや4トレンチで検出した暗灰色粘土を埋土とする自然流路のトレンチ断面を精査したが、このような自然流路

以上の結果から、遺物は4トレンチと5トレンチで自然流路の埋土から若干の遺物が出土したのみであり、遺構は4トレンチで時期不明のピットが1基のみであったことから、今回の協議範囲については文化財保護法に基づく保護措置は不要である。

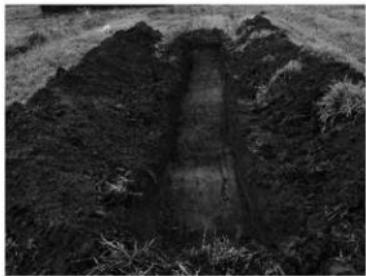
写真 17 2 トレーニー

番号	規模 (m) 長さ×幅	面積 (m <sup>2</sup> )	遺構	遺物	所見
1	10.0×1.0	10.0	なし	なし	厚さ 0.12m の耕土と床土の下に厚さ 0.08m の黄灰色粘質土、その下に 0.1m の灰褐色砂質土が堆積し、その下部で湧水を伴う褐色砂層に至る。この褐色砂層は厚さ 0.35m 以上あるがこの地点で掘削を停止した。
2	10.0×1.0	10.0	なし	なし	厚さ 0.12m の耕土の下に、鉄分が多く沈着している灰色砂質土が 0.12m 堆積し、その下部に厚さ 0.06m の鉄分が多く沈着する橙褐色砂質土層を経て、湧水を伴う灰褐色砂層に至る。砂層は鉄分とマンガンを含み、0.20m まで掘削した。
3	15.0×1.0	15.0	なし	なし	トレーニー南部では厚さ 0.14m の耕土の下に厚さ 0.1m の灰褐色砂質土が、その下部には厚さ 0.1m のマンガンを多く含む暗茶灰色砂質土が堆積して、湧水を伴う暗褐色砂層に至る。トレーニー中央部には暗茶灰色砂質土から掘り込まれた、厚さ 0.14m の暗茶灰色砂混り粘質土と、厚さ 0.1m の暗茶灰色粘土を主な埋土とする自然流路が認められる。
4	13.0×1.0	13.0	ピット 1	土師質 杯 1 、 土釜 1 、 土師器 2	厚さ 0.18m の耕土と厚さ 0.08m の床土の下部から自然流路が錯綜している状況がみられた。トレーニーの南端から 5.5m までは褐色砂層が 0.7m と厚く堆積している。ここから中央部にかけては茶褐色系の粘質土と最下層には黄褐色粘質土が斜めに堆積している。北半部にも自然流路が認められ、土器が出土した厚さ 0.28m の暗茶色粘土と、厚さ 0.3m の褐色砂混り粘質土を中心とした層が堆積している。
5	12.0×1.0	12.0	なし	土師器 1	厚さ 0.14m の耕土の下に、厚さ 0.12m の灰色砂質土、厚さ 0.1m の灰褐色砂質土と続きこの層からは土師器片が 1 点出土している。さらに下層には厚さ 0.08m の鉄分とマンガンが沈着した褐色砂質土と続き、湧水を伴う褐色砂層に至る。砂層は 0.2m 堀削した。

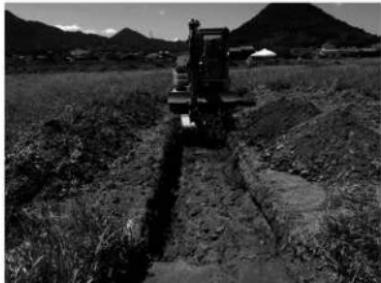
写真 19 1 トレンチ

番号	規模 (m) 長さ×幅	面積 (m <sup>2</sup> )	遺構	遺物	所見
1	10.0×1.0	10.0	なし	土釜 1	厚さ 0.16m の耕土の下に、厚さ 0.16m の橙褐色粘質土が堆積しており、土釜の細片が 1 点出土した。この層の直下で 2~10 cm 大の礫を含む明褐色砂礫となる。
2	8.0×1.0	8.0	なし	なし	厚さ 0.18m の耕土の下に、厚さ 0.20m の橙褐色粘質土、厚さ 0.10m の灰色粘質土、厚さ 0.06m の暗茶色粘質土と順に堆積している。さらにこの下部には厚さ 0.74m の褐色系の砂混り粘質土と砂が互層となって堆積して、2~10 cm 大の礫を含む明褐色砂礫に至る。
3	10.0×1.0	10.0	なし	なし	厚さ 0.18m の耕土の下に、厚さ 0.16m の橙褐色粘質土、厚さ 0.12m の暗灰褐色粘質土と堆積して、2~10 cm 大の礫を含む明褐色砂礫に至る。
4	10.0×1.0	10.0	なし	なし	厚さ 0.18m の耕土の下に、厚さ 0.16m の橙褐色粘質土、厚さ 0.18m の褐色砂礫土が堆積し、さらにその下部には厚さ 0.38m の茶褐色粘質土、厚さ 0.34m の褐色粗砂がそれぞれ厚く堆積している。厚さ 0.06m の暗灰色粘土を挟んで 2~10 cm 大の礫を含む明褐色砂礫に至る。
5	10.0×1.0	10.0	なし	なし	厚さ 0.16m の耕土の下に、厚さ 0.12m の橙褐色粘質土、厚さ 0.08m の暗茶色粘質土、厚さ 0.08m の暗褐色砂混り粘質土が順に堆積して、2~15 cm 大の礫を含む明褐色砂礫に至る。
6	10.0×1.0	10.0	なし	なし	厚さ 0.18m の耕土の下に、厚さ 0.20m の橙褐色粘質土、厚さ 0.10m の褐色砂混り粘質土が順に堆積して、2~10 cm 大の礫を含む明褐色砂礫に至る。
7	9.0×1.0	9.0	なし	土師器 1	厚さ 0.20m の耕土の下に、厚さ 0.14m の橙褐色粘質土が堆積しており、土師器の細片が 1 点出土した。さらに褐色粘質土が 0.26m と厚く堆積して、2~10 cm 大の礫を含む明褐色砂礫に至る。

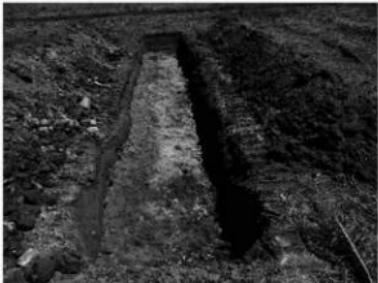
写真 20 3 トレンチ

して自然流路となっていたことが窺える。トレンチの中央付近には幅3mの砂礫層の隆起が見られ、この両側が自然流路である。両側の自然流路を共に覆う明褐色細砂層が認められることから、一時期はオーバーフローして全体が水に浸かるか、大規模な自然流路となっていた時期がある。3トレンチは耕土下0.28mで明褐色砂礫に至り、1トレンチと同様に浅い位置で砂礫層となる。4トレンチは北端部分では、耕土下1.18mで明褐色砂礫に至り、その間は2トレンチと同様に茶褐色～褐色系の粘質土と粗砂が互層になり堆積している。トレンチの北から2.4m～4.1m地点にかけて、明褐色砂礫が耕土下0.2～0.3mまで隆起しており、そのまま南端まで続いている。トレンチの北から4.1mで自然流路の南岸を検出したことになる。5トレンチは耕土下0.28mで明褐色砂礫に至るが、トレンチ中央では明褐色砂礫の直上の暗褐色砂混り粘質土が耕土下0.52mまで落ち込み、幅1mほどの小規模な流路となっている。明褐色砂礫の礫は他のトレンチに比べて大きめの礫が目立つ。6トレンチは5トレンチとほぼ同じ耕土下0.30mで明褐色砂礫に至る。7トレンチでは耕土下0.40mと若干深めで明褐色砂礫に至る。耕土直下の層で土師器の細片が1点出土した。明褐色砂礫の直上には、トレンチ全体に褐色の砂質がやや勝ったシルトが堆積している。

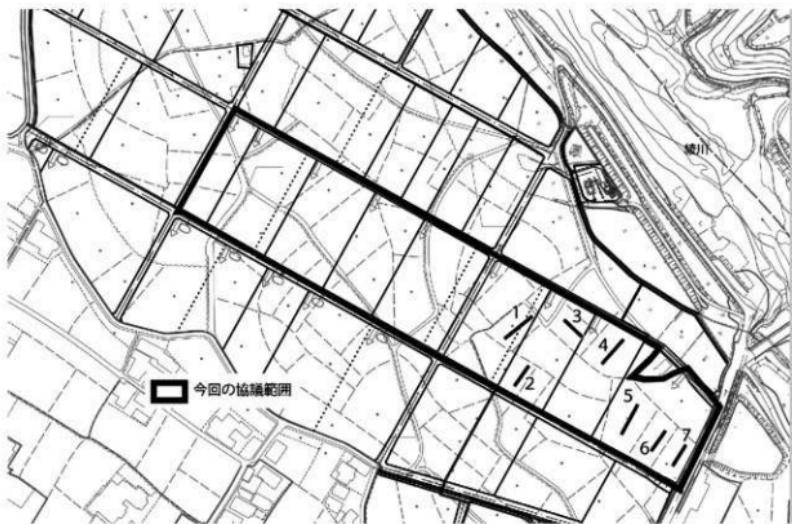
図24 羽床下地区 トレンチ配置図

1トレンチでは耕土下0.16mで明褐色砂礫に至り、砂礫層が盛り上がって中州状の箇所と考えられる。耕土直下の層で中世の土釜が1点出土したが、後世の混入である。2トレンチでは耕土下1.10mで褐色砂礫に至り、この間は褐色系の粘質土と砂が互層になって厚く堆積している。一定期間、継続

7か所のトレンチ調査の結果、3・5・6トレンチで確認出来たように耕土下0.3m前後で平坦な明褐色砂礫に至る。これに対して2・4トレンチでは自然流路を検出した。埋土は粘質土と砂の互層になっており、繰り返し水が流れていた状況が窺える。調査地は全体に綾川の砂礫を中心とした氾濫原であり、

以上のことから、耕土直下の層から遺物が2点出土したのみで遺構は認められなかつたこと、一帯が綾川の氾濫原であることから、今回の協議範囲については文化財保護法に基づく保護措置は不要である。

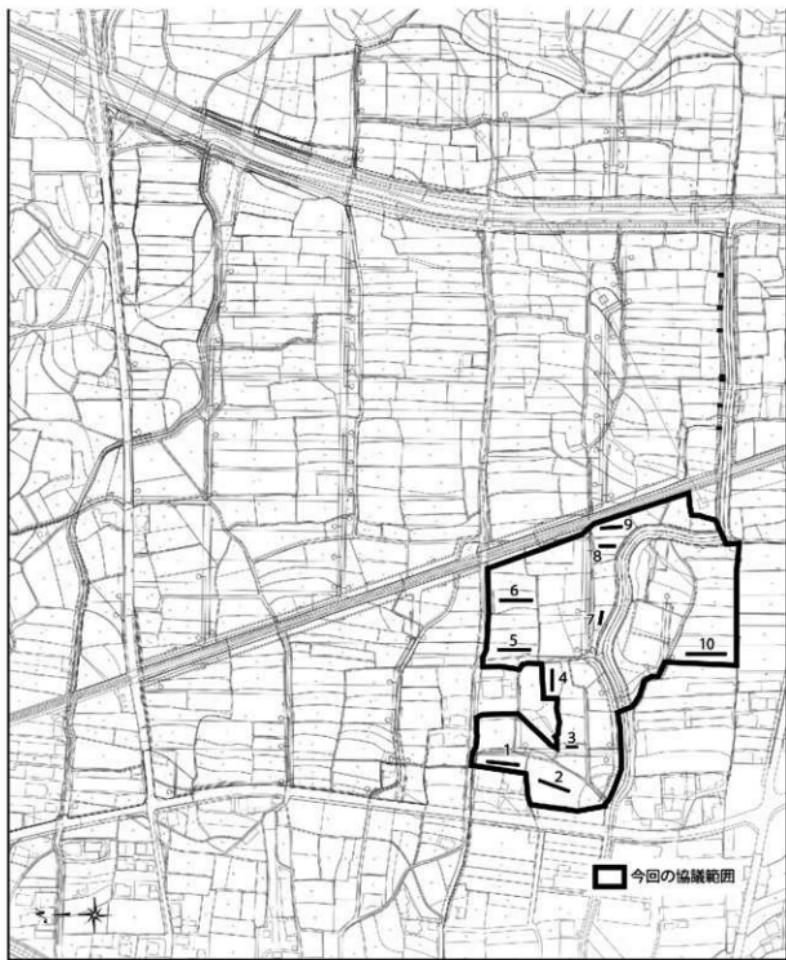
図27 下高野地区トレンチ配置図

1トレンチでは耕土直下で黄褐色粘土の基盤層に至る。その上部はすでに削平を受けており、遺構・遺物とも認められない。2トレンチでは、耕土下0.32mで黒褐色粘土の厚い堆積と、その下部に暗褐色砂礫、青灰色粘土と堆積している自然流路を検出した。耕土と黒褐色粘土層との間で須恵器が1点出土したが、流路の埋土からは遺物は出土していない。3トレンチでも2トレンチの続きと考えられる自然流路を検出した。耕土下0.22mで黒褐色粘土を検出し、その下部には灰茶色粘質土、暗茶灰色粘土、暗灰色砂質土と続く。南北に設定した長さ6.0mのトレンチの両端部の最下部で、斜め下方に向かう基盤層の黄褐色粘土層の落ちを検出した。遺物は2トレンチと同様に、耕土と黒褐色粘土層との間で土釜脚部と須恵器がそれぞれ1点出土した。4トレンチは東西方向に設定した。ここでは2、3トレンチのような黒褐色粘土を中心とした自然流路の埋土は認められず、灰色系の粘土が堆積しており、須恵器の細片が1点出土した。またトレンチの西端付近で最下層の青灰色粘土の緩やかな落ちが認められた。5トレンチは耕土直下で明灰色粘土が一面に堆積している。トレンチの南端部と北から3m地点では、この層の下部に黄褐色粘土の斜め下方への落ちが認められた。耕土直下で土師器の細片が1点出土した。6トレンチでは耕土直下で、明灰黄色粘土及び黄褐色粘土の基盤層に至る。1トレンチと同様にその上部はすでに削平を受けており、遺構・遺物とも認められない。7トレンチは耕土直下に暗茶色粘土が均質に堆積しており、その下には青灰色粘土混り砂質土が全体に堆積している。トレンチの西端部で、こ

の青灰色粘土混り砂質土上面から掘り込まれたピット1基と落ち込み状遺構を1基検出した。ピットは直径0.35m、深さ0.13m、埋土は灰色粘質土の単一層である。落ち込み状遺構はこのピットの0.25m西側にあり、西側はトレンチ外に続くため全体の形状、規模は不明である。トレンチ内で長さ1.20m、深さ0.26mあり、埋土は鉄分のブロックを含んだ暗灰色粘土の単一層である。トレンチの反対側の壁面にはこの遺構は認められないことから、溝状遺構ではないことがわかる。掘り込みは緩やかで、底面も緩やかに西に向かって下がる。これら2基の遺構の掘り込み面である青灰色粘土混り砂質土から近世

以降の磁器細片が1点出土していることから、遺構は近世以降の時期である。8トレンチは耕土直下で黄褐色粘土と灰色粘土が混じった層になる。弥生土器、土師器、須恵器が出土した。この層の下には黄褐色粘土の基盤層となる。この基盤層上面で東西方向の自然流路を2条検出した。南側に位置する流路は幅2.80m、北側に位置する流路は幅3.15m以上である。流路の埋土は2条とも暗灰色粘土であり、流路から遺物は出土していない。9トレンチは耕土下0.14mで黄褐色粘土の基盤層に至るが、遺構・遺物とともに認められない。10トレンチは耕土直下に明褐色砂質土が堆積している部分もあるが、主に暗灰色～黒灰色系の粘質土が堆積している。耕土下0.4mを超えると湧水が多くなる。下部の確認のためトレンチの北から1.5m地点をさらに掘削を行ったところ、黒灰色粘土と褐色砂の互層堆積となっていた。またトレンチの南から4m地点では耕土下0.42mで褐色砂礫となり湧水も激しくなった。自然流路が交錯している状況であり、遺物は出土していない。

10か所のトレンチ調査により、2・3・10トレンチで黒褐色～暗灰色系の粘土を中心とする埋土をもつ自然流路を確認した。4・8トレンチでは、旧河川の氾濫による一時的な流れと考えられる灰色系の埋土をもつ自然流路を確認した。今回の調査区内を途中でクランクしながら東西に流れる立川の旧流路とその氾濫原と考えられる。これに対して1・5・6・9トレンチは、微高地の縁辺部にあたり、耕土直下で基盤層が確認され、その上面はすでに削平されている状況であった。

以上の結果から、7トレンチで近世以降と考えられる遺構を2基検出したのみであり、遺物についても6箇所のトレンチで出土したものの微量であり、4トレンチでの1点以外は自然流路中からは出土していない。河川の氾濫原と削平された微高地であることから、今回の協議範囲については文化財保護法に基づく保護措置は不要である。

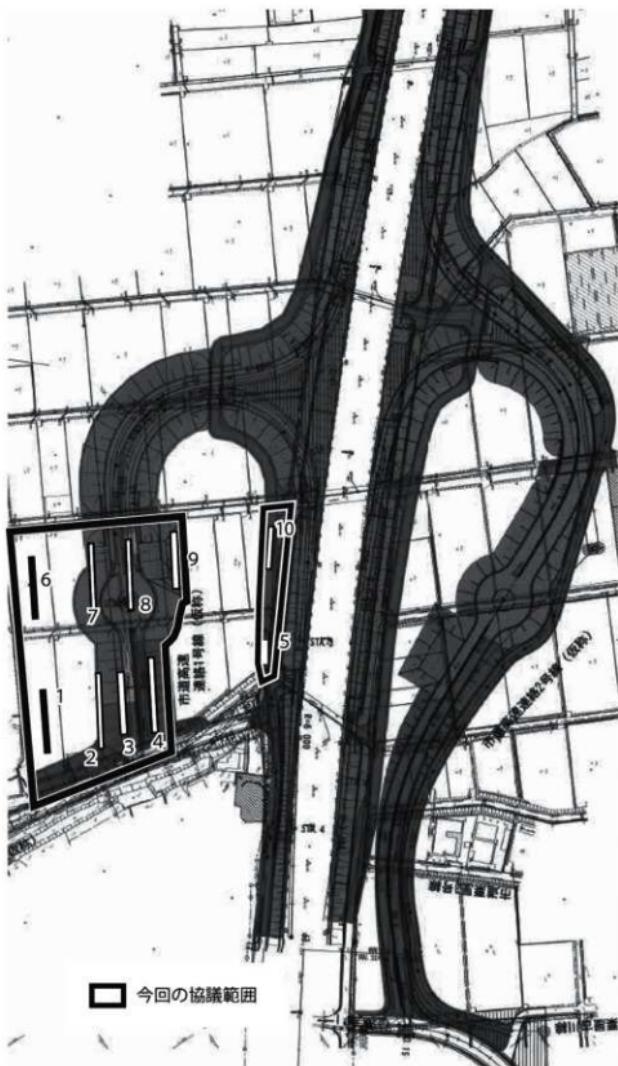
図30 観音寺スマートインターチェンジ トレンチ配置図

1 トレーニチでは耕土下0.42mで安定した黄褐色粘土層に至るが、その上面には遺構は検出されず、遺物も認められない。耕土下0.52mで暗灰色砂礫層となる。

2 トレーニチも同様に耕土下0.52mで安定した黄褐色粘土層に至るが、その上面には遺構は検出されず、

遺物も認められない。耕土下 1.28 m で暗灰色砂層となり湧水を伴う。

3 レンチも同様に耕土下 0.60 m で安定した黄褐色粘土層に至るが、その上面には遺構は検出されず、遺物も認められない。黄褐色粘土層より下部の耕土下 1.22 m で黒褐色粘土層を検出したが、遺物は認められない。黒褐色粘土層の直下は灰褐色砂層で湧水を伴う。

4 レンチでは耕土下 0.18 m と比較的浅いところで安定した黄色～黄灰色粘土層に至るが、その上面には遺構は検出されず、遺物も認められない。黄褐色粘土層より下部の耕土下 0.52 m で黒褐色粘土層を検出したが、遺物は認められない。

5 レンチは側道の拡幅部分であるが、これまでのような安定した粘土層は認められず、耕土下 0.54 m で黒褐色粘土層を検出したが、その直下は暗灰色砂層である。レンチの北から 5 m 地点で、耕土直下から最下層の砂層までを抉る幅 2.30 m の東西方向の自然流路を検出した。埋土は褐色砂の單一層である。同じ箇所でこれより古い段階の自然流路が重なっている。

6 レンチは耕土下に基盤整備の際の造成土がある。耕土下 0.24 m で安定した灰黄色粘土層に至るが、その上面には遺構は検出されず、遺物も認められない。耕土下 0.82 m で黒色粘土層となるが、粘性が非常に強く木の枝などの木片が多く含んでいたが遺物は出土していない。この厚さ 0.80 m の黒色粘土層の下は湧水を伴う褐色砂層である。レンチの南端部付近ではこの黒色粘土層は検出されず、自然流路の中央付近の一部を検出したと考えられる。

7 レンチは耕土下 0.32 m で安定した灰黄色粘土層に至るが、その上面には遺構は検出されず、遺物も認められない。北端の耕土下 0.72 m で 6 レンチと同様の黒色粘土層となり、粘性が非常に強く木の枝などの木片を含んでいたが遺物は出土していない。この黒色粘土層上面での遺構確認を行うため精査したところ、レンチの北端から 8.0 m の地点で黒色粘土が途切れで灰色粘土となり、黒色粘土が北へ向かって落ち込むことから、自然流路の南岸部分を検出したことになった。

8 レンチの北端部付近では、耕土下 0.30 m の浅い位置で厚さ 0.16 m の黒褐色粘土を検出し、この層の上部から時期不明の土師質土器の細片が 1 点出土した。黒褐色粘土層を除去した直下で、安定した灰黄色粘土となる。この灰黄色粘土層の上面の北端から 1.9 m の地点で直径 0.78 m の土坑を 1 基検出した。深さは 0.76 m で底部から 0.12 m は暗灰色砂質土が堆積し、それより上部は黒色粘土が堆積していた。検出面の灰黄色粘土層上面より 0.70 m 下で湧水を伴う褐色砂層に至る。遺物は認められない。この土坑の底部は湧水層に達しており、壁の部分は硬い粘土になることから、湧水を溜める井戸と思われる。これに対して灰黄色粘土層の上面の南端から北方向に 3.95 m までは黒色粘土が広がり、黒色粘土が南側に向かって落ち込んで行くことから、自然流路の北岸部分に相当する。岸は段状に落ち込み、最大で厚さ 0.70 m の黒色粘土が堆積していたが遺物は出土していない。埋土の中央付近には暗茶色粘土と部分的に灰白色砂混り粘質土が筋状に堆積していた。黒色粘土層の直下は湧水を伴う褐色砂層になる。

9 レンチは耕土下 0.48 m で黒褐色粘土層を検出したが、この上面には遺構は認められず、遺物も含まれていなかった。この黒褐色粘土層直下には安定した明黄褐色粘土層が認められるが、両者の境界付近の黒褐色粘土層側には、明黄褐色粘土が攪拌され混入している部分がある。

10 レンチは耕土及び鋼土直下で、灰白色砂混り粘質土が 0.38 m と厚く堆積している。陶土に用いるようなこの系統の土層は 10 レンチのみで確認されたが、その由来は不明である。耕土下 0.70 m で黒褐色粘土層に至るが、その直上には鉄分の沈着が見られる。またこの層の直下の暗灰色粘土層にも及ぶ灰色粘土の鉛入が著しい。遺構・遺物ともに認められない。

10か所のトレンチ調査により、遺構が確認されたのは8トレンチでの土坑1基のみで、遺物も同じ8トレンチでの土器細片1点のみであった。5・6・7・8トレンチで自然流路を確認したが、いずれも遺物は出土していない。今回の調査対象地は洪積台地の崖面に隣接する低地部である。微高地を彷彿させる安定した黄褐色系粘土層も確認されたが、そこには基本的に遺構は確認されず、黒色系粘土層や砂層が広く展開しており、自然流路（河川）を含めて一帯が湿地、沼状であり、各トレンチの状況も沖積層の様相を示している。

以上のことから、今回の協議範囲については文化財保護法に基づく保護措置は不要である。
