東上之宮遺跡

国道354号玉村伊勢崎バイパス社会資本総合整備
(活力創出基盤整備)に伴う埋蔵文化財発掘調査報告書

第1分冊

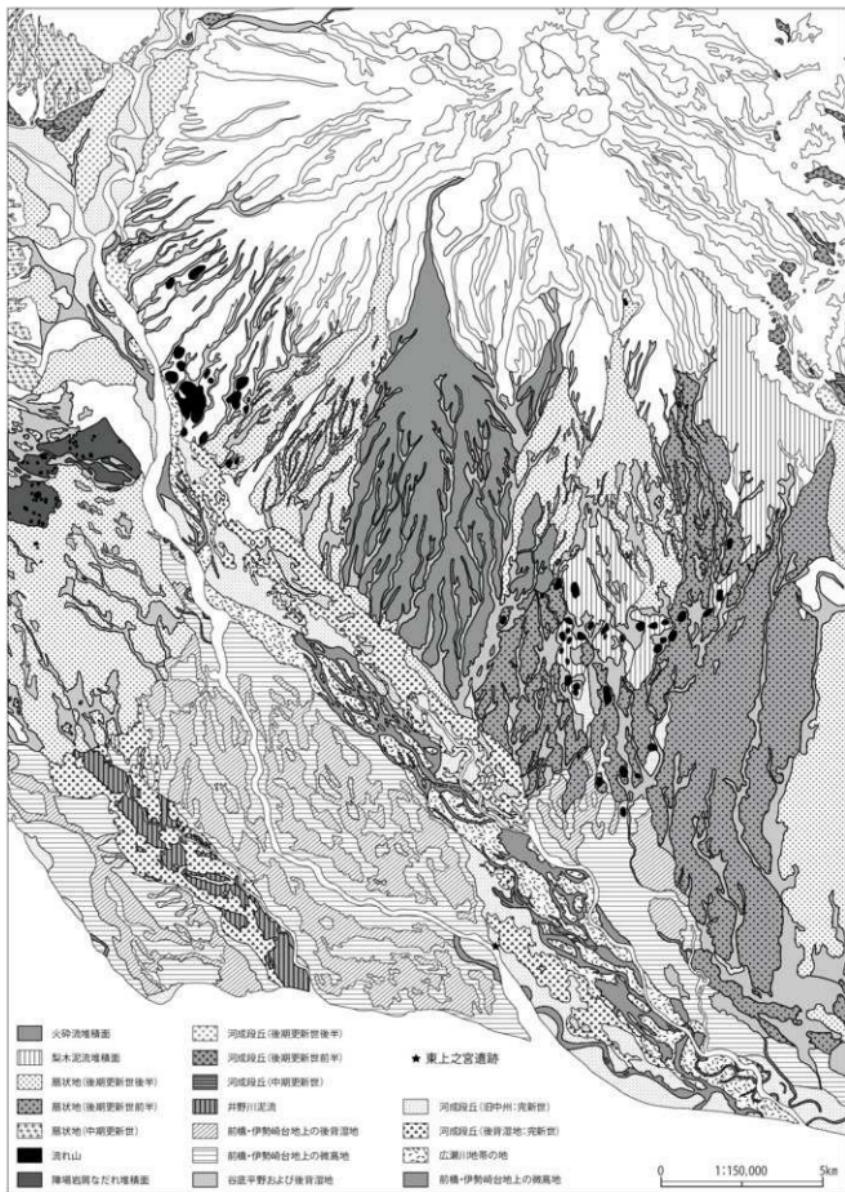
第4図 周辺地形分類図(『群馬県史』通史編1 付図2を改変使用)

現在の位置に利根川が流れるようになってからの地形の変化としては、天明三(1783)年の浅間山噴火に伴う泥流があげられる。浅間山はこの年の春ごろから小噴火を

起こしていたが、新暦8月5日に大爆発を起こし、吾妻川に流れ込んだ岩屑なだれは泥流(天明泥流)として流下した。泥流は吾妻川から利根川に流下し、一部は広瀬川低地帯にも流れ込んでいる。本遺跡の周辺で天明泥流の被害を受けたのは、利根川左岸では、玉村町上福島・樋越、伊勢崎市西上之宮町・東上之宮町・柴町の一部、右岸でも樋越・板井・福島・南玉・下之宮・箱石・飯倉・川井・小泉・五料の一部である。これらの地域では天明泥流が厚く堆積しており、本遺跡でも3mを超えている地点がある。

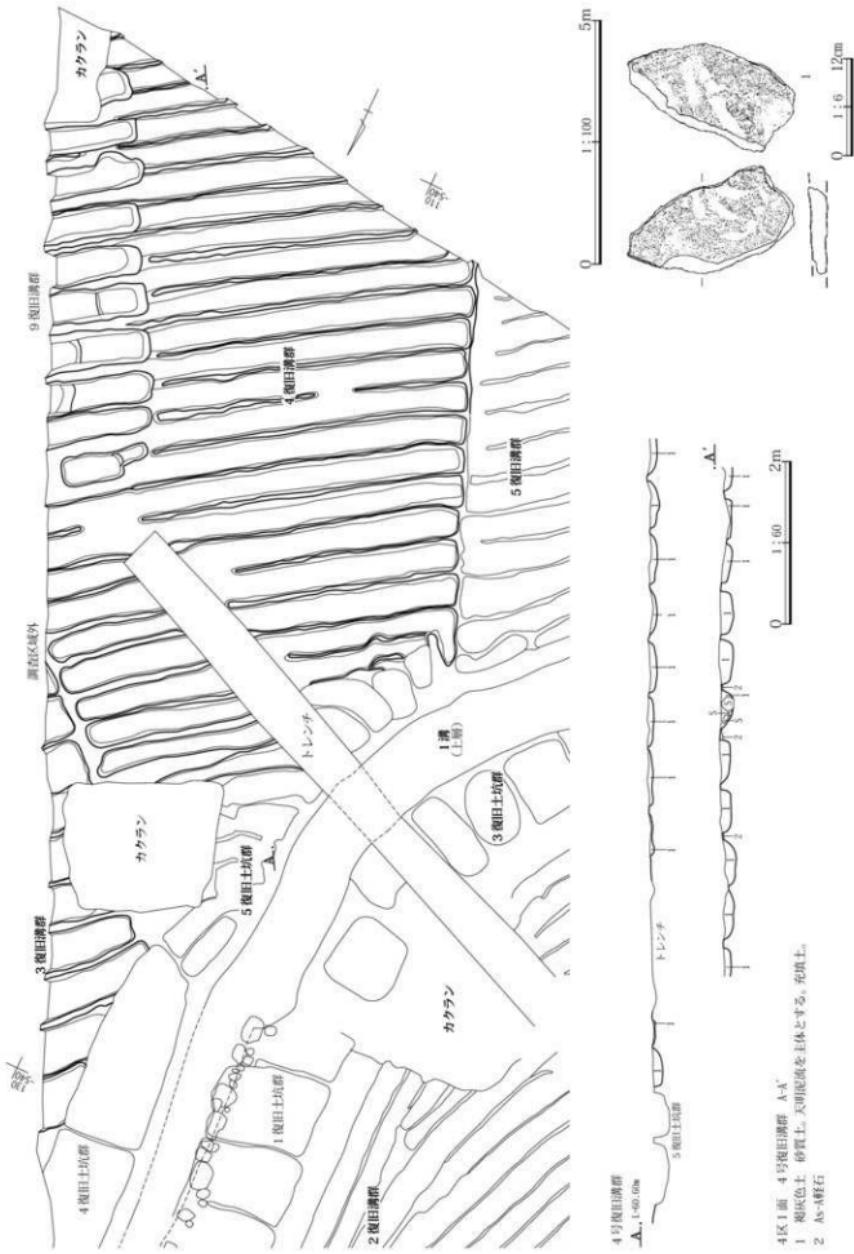
第11図 4区1面 3・4・9号復旧溝群、9号復旧溝群出土遺物

4号復旧溝群(第11図 PL. 2)

位置：110～125・-532～-545 形状：溝状 検出条数：28条 溝規模：8.8m×0.6m 残存深度：0.04～0.18m 条間隔：0～0.2m 条方位：N-55°-E

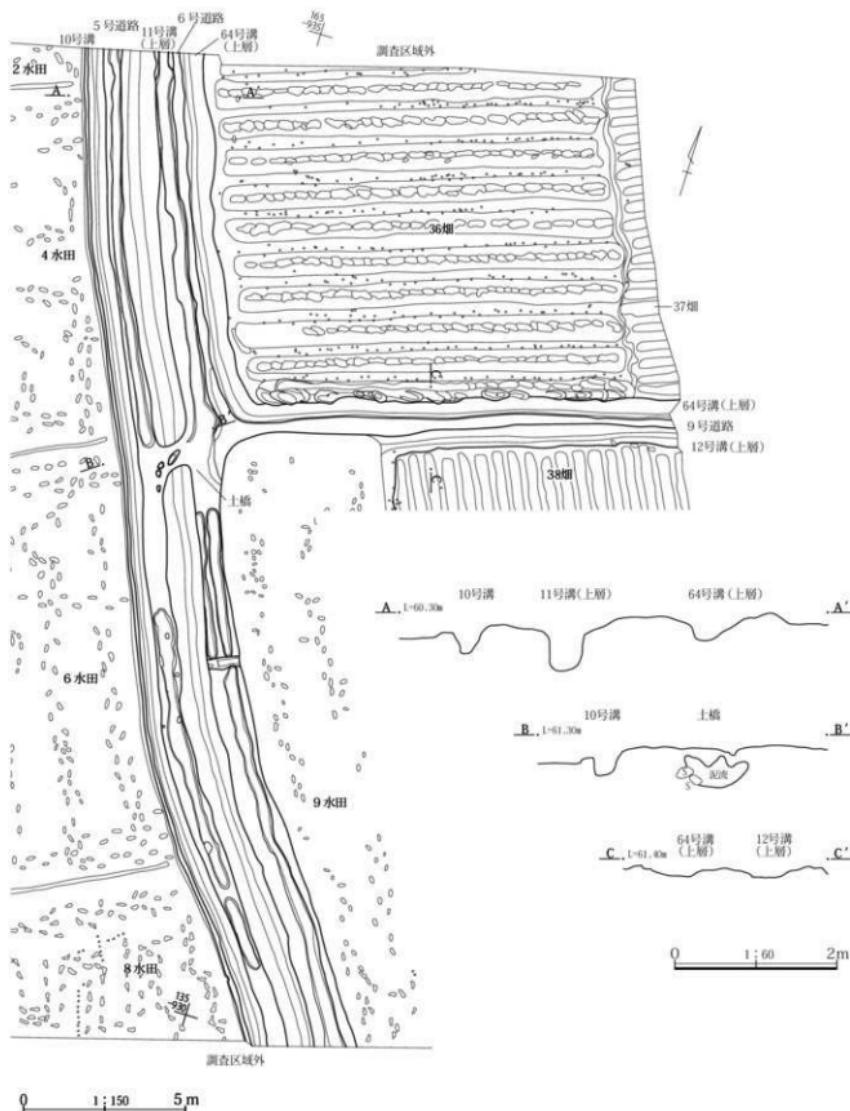
第33図 1区2面 10・11(上層)・12(上層)・64(上層)号溝、5・6・9号道路

6号道路(第33図 PL. 4)

位置: 135 ~ 164・-924 ~ -940 規模: (31.16)m × 0.56 ~ 1.12m 走行方位: N-29°-W 遺物: 近世の磁器1片・施釉陶器1片が出土した。所見: ほぼ南北に走る道路である。11号溝(上層)の東側を走行し、北寄りでは64号溝が道路の東側を流れる。9号道路とは、途中で交差し、そのすぐ西側には11号溝(上層)を渡る土橋が築かれている。5号道路と並行し、路面幅などの規模が同じ程度である。硬化面もしっかり形成されており、幅0.28 ~ 0.36m程度の凹みを持つ路面が確認できる。しかし、途中の東側に位置する水田の水口が道路を切断して作られている。痕跡等は確認できなかったものの、板などが置かれ、切断部分を渡していた可能性がある。土橋で他の道路ともつながっており、主要通路であったと考えられる。

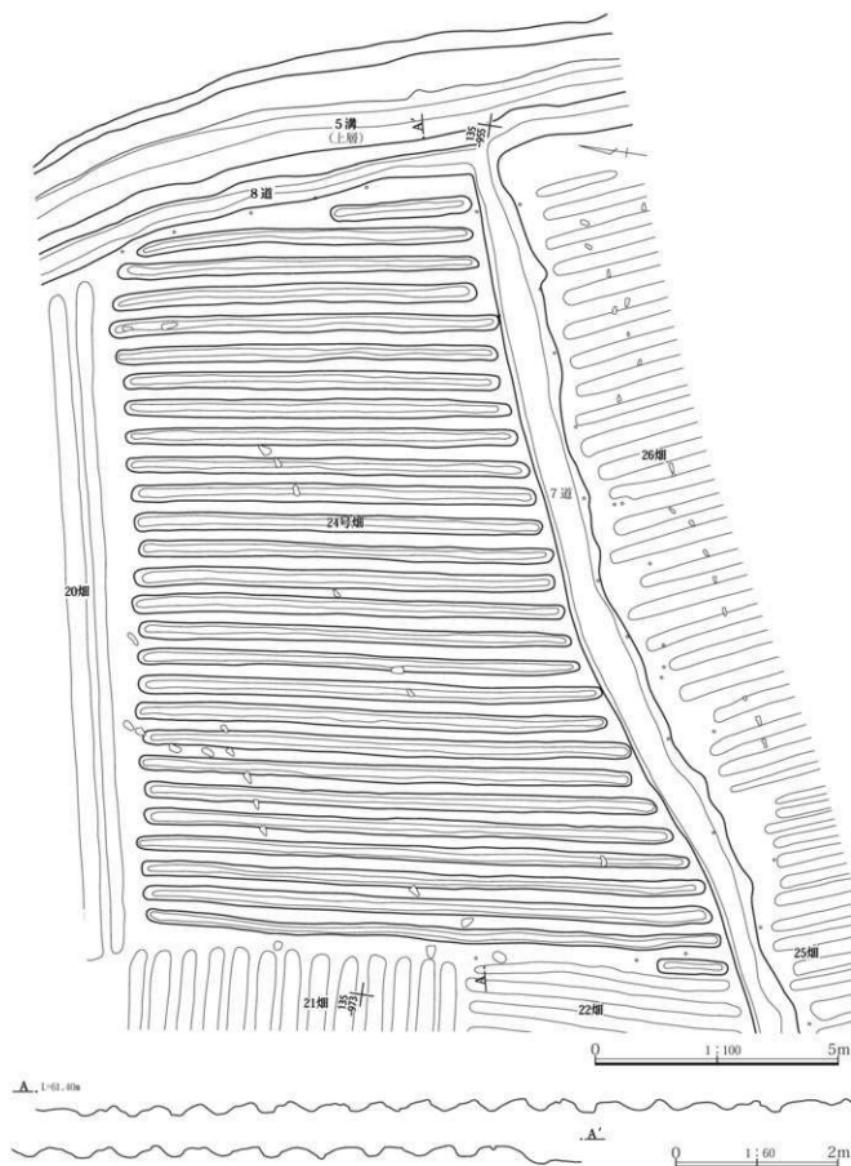
第48図 1区2面 24号烟

24号烟(第48図 PL.11)

位置：127～143・-956～-973 サク数：27条 規模：

15.66m×12.12m 故高さ：0.12m 故幅：0.44m サク間幅：0.12m 故方位：N-6°-W 遺物：近世の施釉陶器4片、磁石の他、下位からの混入である土師器(杯類4片、甕類1片)が出土した。 所見：20号烟の南側、8号道路の西側、7号道路の北側、21・22号烟の東側に位置する。7・8号道路よりは一段高い。8号道路との境には0.1m程度の植栽と考えられる穴が開いている。東端の歎やサクは8号道路との境にぶつかるところで止まっており、半分程度の長さしかない。歎の西側の立ち上がりが急な角度になるように土寄せされるが、歎自体は東側がやや高くなっている。また、人の足跡がいくつか見られ、歩行列として認識できるものとしては2列ある。北西部の歩行列は西から北へ向かっている。そして、中央付近の歩行列は北東から南西へ向かっている。サクの底面はU字形である。

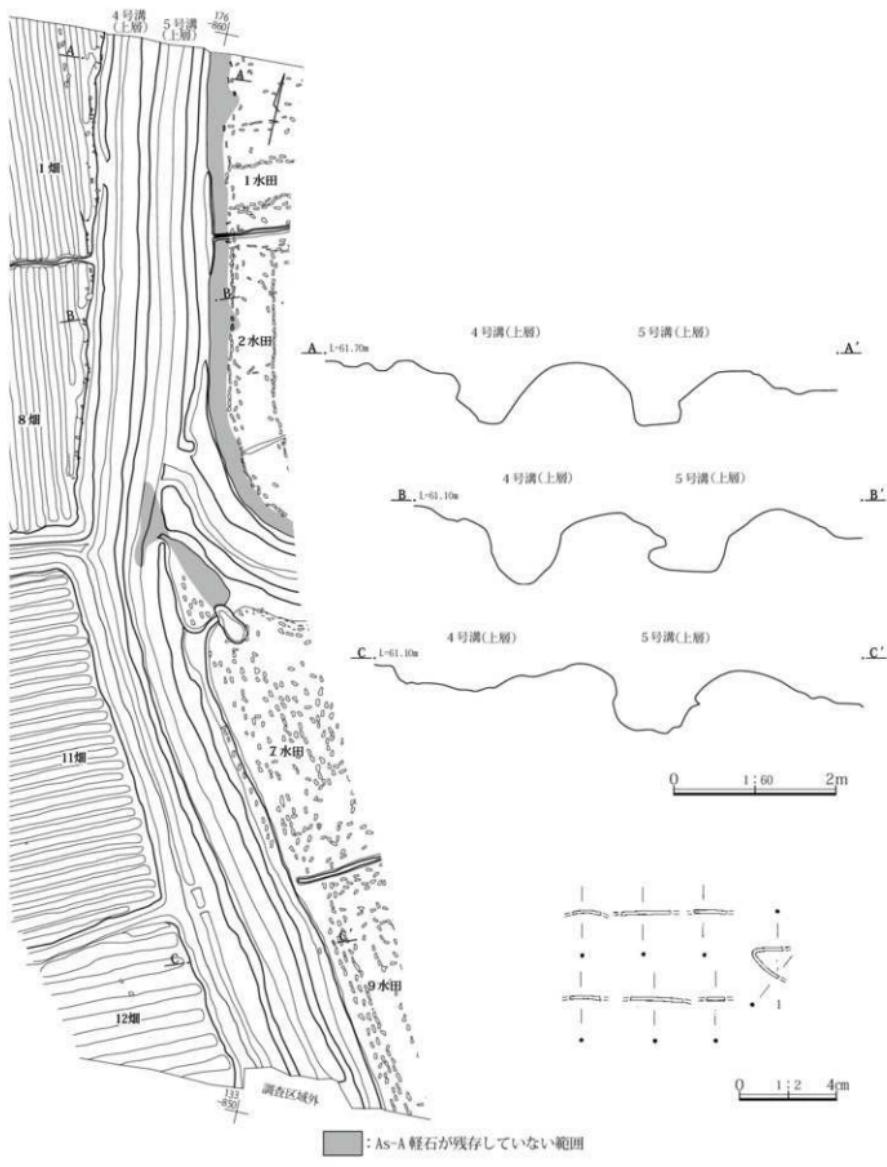
第57図 2区2面 4・5号溝(上層)、5号溝(上層)出土遺物

5号溝(上層)(第57図 PL.14・187)

位置：134～176・-845～-863 規模：(43.8)m×1.08～1.6m 残存深度：0.6m 走行方位：N-21°-W 遺物：土手から銅線(1)が出土した他、近世の磁器3片・施釉陶器7片・焼締陶器1片・在地系土器(鍋類8片)、下位からの混入である中世の焼締陶器1片、土師器(杯類7片、甕類8片)、須恵器(杯類2片、甕類7片)、埴輪2片が出土した。所見：As-A軽石及び天明泥流によって埋没していた。4号溝(上層)と並行し、途中で東へ流れれる1号溝(上層)と分岐している。東側に広がる水田と

は、1号溝(上層)との分岐点のすぐ南側に水田へ給水できるように水口が作られており、その先に水溜り(ヌルメ)がある。また、水田との境には高い土手が築かれているが、1号溝(上層)より南では土手の下にさらに畦畔程度の高さと幅を持つ段がついている。溝の南北両端部の高低差を見ると、北側が0.06m高い。溝の断面形は概

ね逆台形であるが、立ち上がりが急で垂直に近い場所や立ち上がり下部が抉れて袋状になっている場所もある。底面はほぼ平坦である。幅は広く、深度は深い。水田へ給水するようになっていることや溝の規模から基幹的な用排水路であったと考えられる。

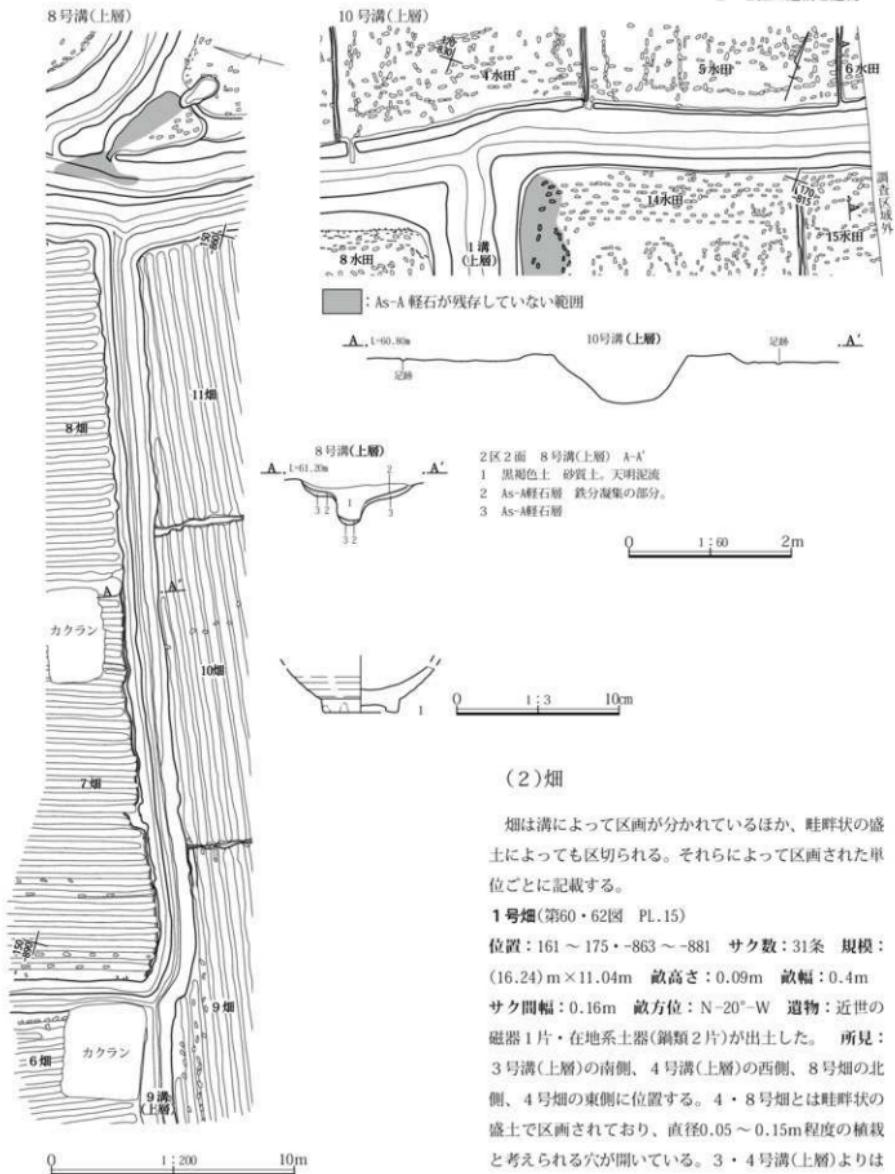
第59図 2区2面 8・10号溝(上層)、8号溝(上層)出土遺物

10号溝(上層)(第59図 PL.15)

位置：166～174・-812～-829 規模：(16.4)m×1.72～1.84m 残存深度：0.6m 走行方位：N-70°-E
 遺物：近世の磁器1片・施釉陶器4片、下位からの混入である中世の在地系土器(鍋類2片)が出土した 所見：As-A軽石及び天明泥流によって埋没していた。1号溝(上層)から分岐して東方へと延びている。周辺は水田が広がっているが、両脇は高い土手が築かれている。北側の水田は土手を切って水口が1か所付けられている。調査できた距離が短く、また東西両端部の高低差は西端が0.02m高いだけのため、どちらへ向かって流れていたかは判然としないが、1号溝との接続部分をみると南東角の立ち上がりが削られていないため、東側から西側へと流れれて1号溝へ合流していたものと考えられる。溝の断面形は逆台形で、底面は概ね平坦であるが、礫の抜けた跡のような凹みが各所に見られる。幅は広く、深度は深い。溝の規模から、基幹的な用排水路であったと考えられる。

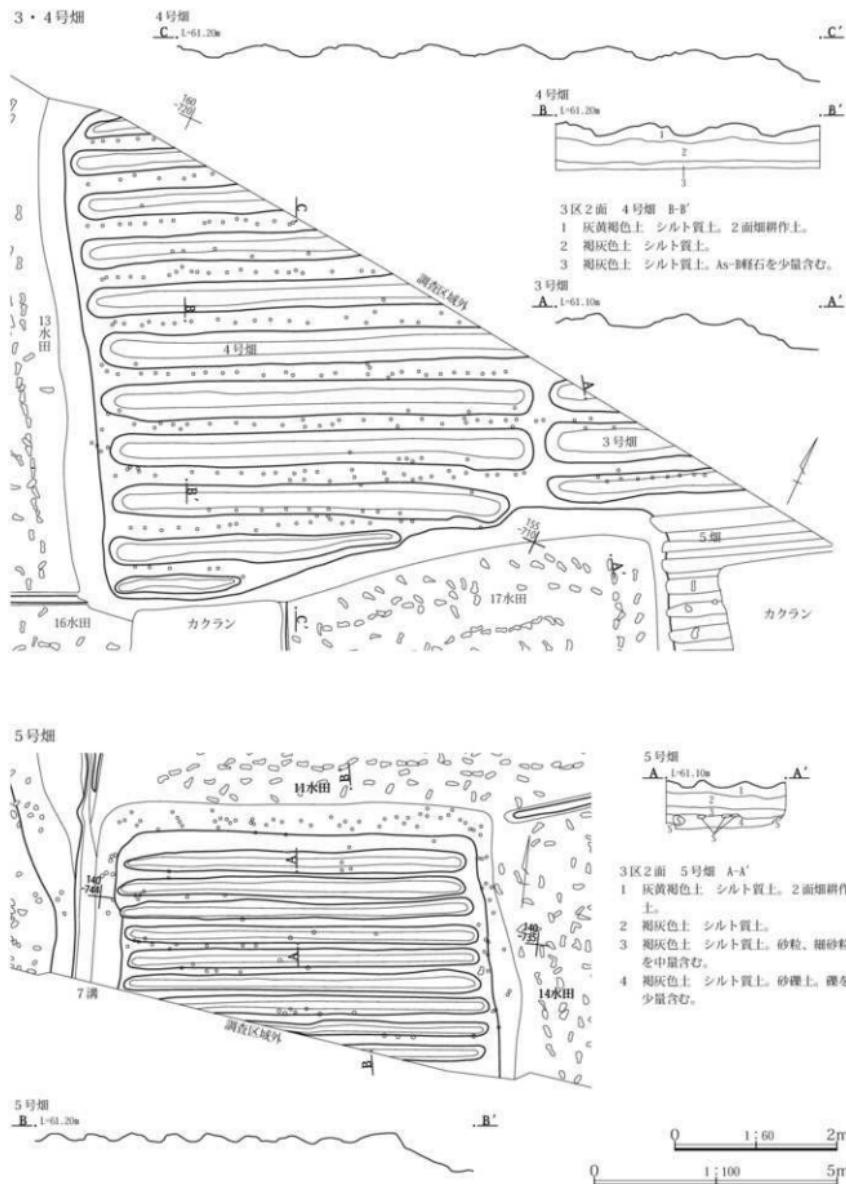
第84図 3区2面 3～5号烟

5号煙(第84図 PL.22)

位置：137 ~ 143・-735 ~ -744 サク数：9条 規模：7.84m×(5.02)m 敵高さ：0.08m 敵幅：0.32m サク間幅：0.16m 敵方位：N-83°-E 遺物：近世の磁器1片・施釉陶器2片が出土した。 所見：11号水田の南側、14号水田の西側、7号溝の東側に位置する。7号溝や水田よりは一段上にあり、水田面より0.5m程度高い。煙の区画は北東にある水田の畦畔に沿っているが、軸は東側にす

れている。7号溝や水田との境には直径0.05～0.15m程度の植栽と考えられる穴が多数開いている。歎は南側がやや高くなっている、土寄せによるものと考えられる。耕作土には直径0.055m程度の小円礫が混じっており、下層に

ある砂礫層の影響が考えられる。そして、直径0.02～0.03mの株跡の穴が歎の南東寄りにあるが、粗密が多く、穴の間隔は不明である。サクの底面は平坦である。

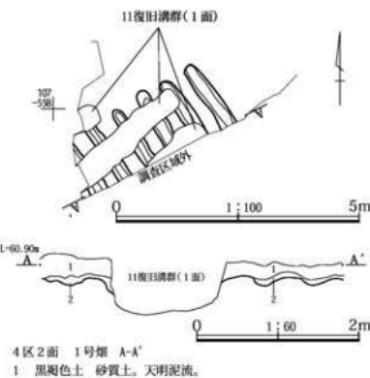
第98図 4区2面 1号煙

1号煙(第98図 PL.24)

位置: 105 ~ 108・-554 ~ -558 サク数: 6条 規模: (3.68)m × (1.8)m 故高さ: 0.12m 故幅: 0.46m サク間幅: 0.14m 故方位: N-34°-W 遺物: 板碑片が出土した。所見: 1号溝(下層)と2号溝に挟まれた調査区域南東部に位置する。2号溝西側とはほぼ同じ高さであるが、1号溝(下層)東側よりは0.2m程度高い。1面11号復旧溝群により多く破壊されている。故の土寄せの状況は定かでないが、サクの底面は浅いU字形である。

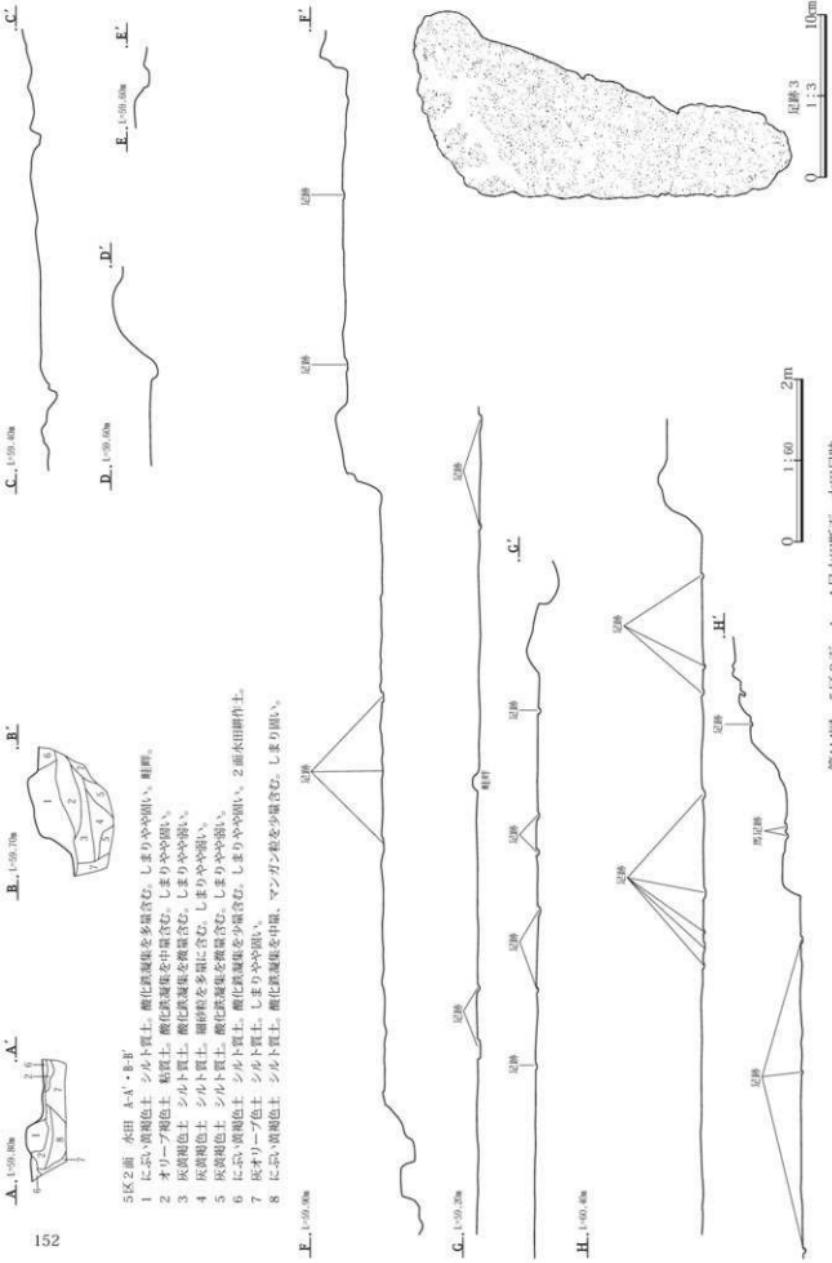
第115図 5区2面 5・6号水田

5・6号水田は、6・7号溝によって分けられており、給排水の経路は異なると考えられる。しかし、両区画とも調査できた面積が狭く、詳細を明らかにできなかつた。5号水田では、6号溝に2か所水口が設けられており、溝へ排水していたことがわかる。一方、6号水田は、北辺に沿って7号溝が流れしており、北西角で水田へ流れ込むようになっている。このことから、7号溝から給水を受けていたことがわかる。畦畔は7号溝との境にある土手としての役割も持つ東西方向の1本だけであり、幅0.36m、高さ0.14mである。この方向はN-66°-Eである。
