令和5年度

# 秋田市遺跡確認調査報告書

2024.3 秋田市教育委員会

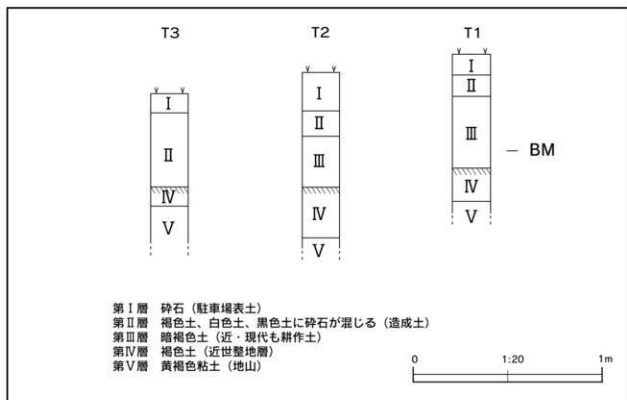
第5図 土層断面図 (S=1/20)

調査地の基本層序は、第Ⅰ層 砕石（駐車場表土、10～20cm）、第Ⅱ層 褐色土、白色土、黒色土に砕石が混じる（造成土、12～40cm）、第Ⅲ層 暗褐色土（近現代の耕作土、26～40cm）、第Ⅳ層 褐色土（近世整地層、10～26cm）、第Ⅴ層 黄褐色粘土（地山、10cm以上）である。

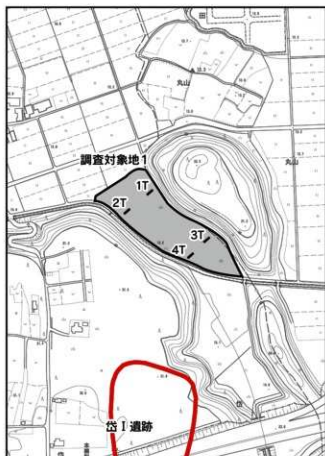
第17図 調査対象地1トレンチ位置図 (S=1/5,000)

第I層 褐色土(表土・耕作土、10~20cm)、第II-1層 暗褐色土(水田造成土・基盤、10~20cm)、第II-2層 グライ化した青灰色粘質土(水田造成土、15cm)、第III層 黒褐色土(堆積土、5~20cm)、第IV層 植物遺体が多量に混じる褐色土(スクモ層、10cm以上)である。

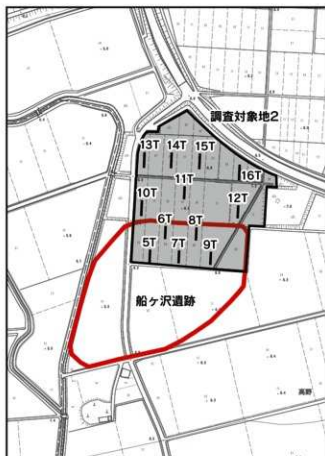
第18図 調査対象地2トレンチ位置図 (S=1/5,000)

第I層 褐灰色土(表土・耕作土、5~30cm)、第II層 灰褐色土(水田造成土・基盤、5~15cm)、第III層 褐色土(堆積土、5~15cm)、第IV層 φ10cm程度の円礫が混じる明褐色砂(河川堆積土、30cm以上)である。
