東宮遺跡 (3)

ハツ場ダム建設工事に伴う
埋蔵文化財発掘調査報告書第51集

国土交通省
公益財団法人群馬県埋蔵文化財調査事業団

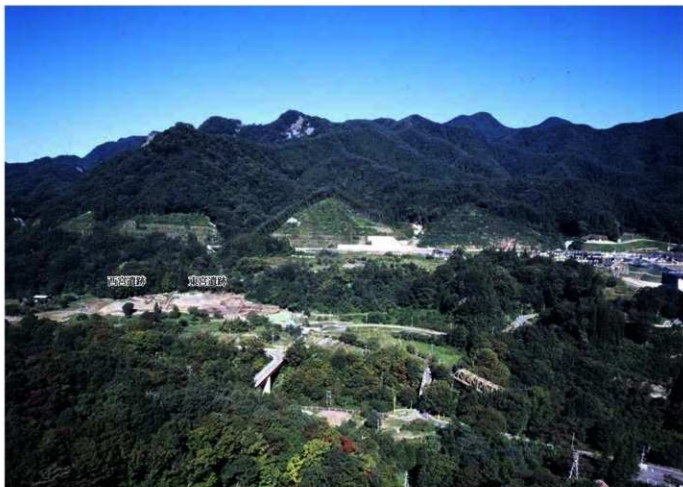
東宮遺跡全景(南東から)

発掘部分の北側(写真右側)が東宮遺跡、南側(写真左側)が西宮遺跡。遺跡の東側手前に旧JR吾妻線(現在は路線変更で廃線)と吾妻川。北側(写真右側中央部)の町並はダム建設に伴う川原畑の代替地である。江戸時代の川原畑村は、吾妻川左岸に位置する。川原畑村は代替地の造られている上面と、東宮遺跡・西宮遺跡として発掘された下面である。下面の集落や畑の大部分は天明三年の泥流により埋没している。

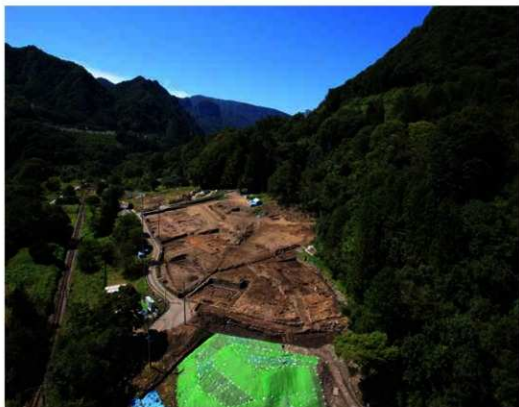
東宮遺跡全景(北西から)

平成25年度発掘調査した範囲。東側(写真左側)に旧JR吾妻線、発掘範囲東端からブルーシート南に村落中央部の道(発掘では6号道)がある。ブルーシート下は、平成20年に発掘調査した1・2号屋敷。6号道に沿って3～11号屋敷があり、溝や畑が作られている。中央の道東側には、さらに多くの屋敷や畑等が埋まっていることが、絵図等の資料から考えられる。

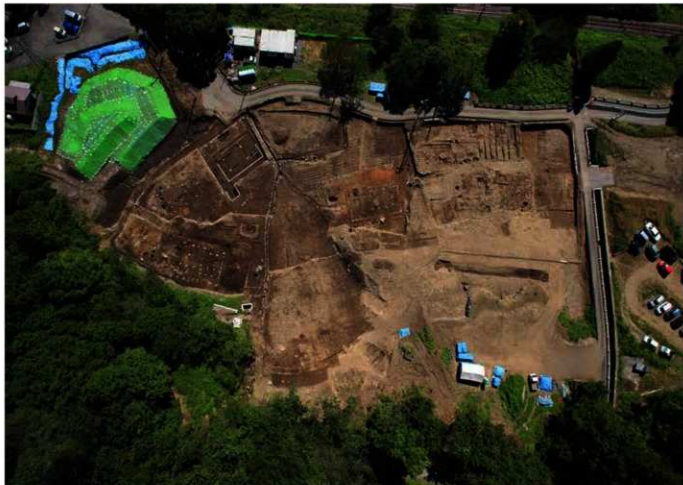
東宮遺跡全景(空撮)

東側(写真上端)に旧JR吾妻線、ブルーシート南(写真右側)から調査区東側(写真上側)の道が村中の幹線道である。ブルーシート南部分を発掘調査し6号道とした。道に面して多くの屋敷が作られ、道から屋敷につながる道が作られている。中央部北側(写真中央左側)には集落中央を流れる10・12号溝がある。南側端(写真右端)の水路は西宮と東宮の間に流れる境川である。多くの土石流が流れ出している痕跡が認められる。

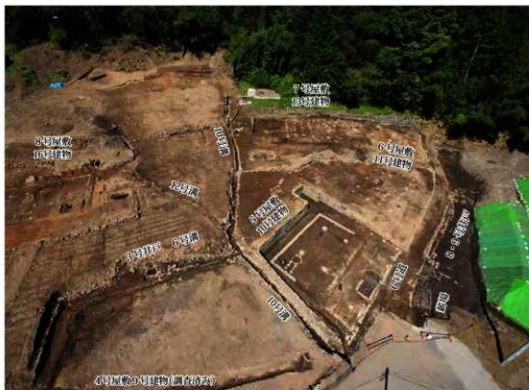
北側の調査区(南東から)

中央の溝が10号溝・12号溝の北側(写真右)に5～7号屋敷、写真右側に6号道と1号屋敷に伴う薪場と井戸。10号溝の写真左側に4号屋敷の3号井戸と6号溝。その西側(写真左上)に8号屋敷がある。屋敷の周辺は畑である。

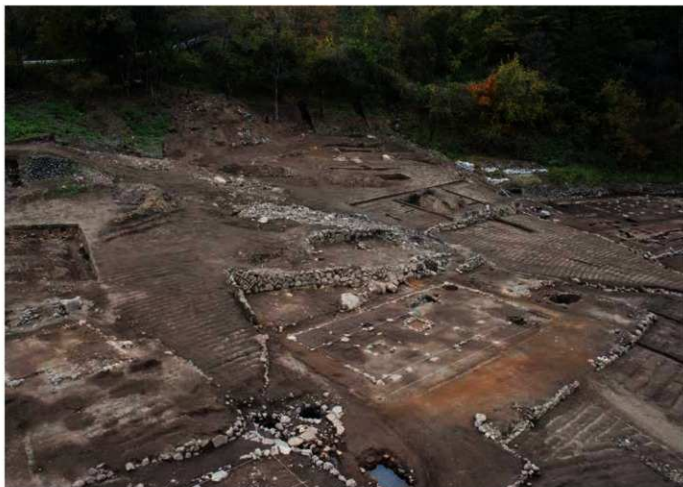
集落中央部分(南東から)

中央に8号屋敷がある。屋敷は斜面を切り盛り造成し、屋敷周辺を石垣で囲んでいる。屋敷前庭は、ロームを貼り平らにしている。屋敷から6号道まで繋がる道が作られ、道の両側は、畑となっている。屋敷南東部分には水場があり井戸2基等がある。水場から南に道が続き、9~11号屋敷の水もこの水場を利用していたものと思われる。屋敷西側の山寄りに、屋敷は無く全面畑となっているが、泥流の堆積が薄く、標高542mより高い部分では途中で畑面が確認できなくなっている。

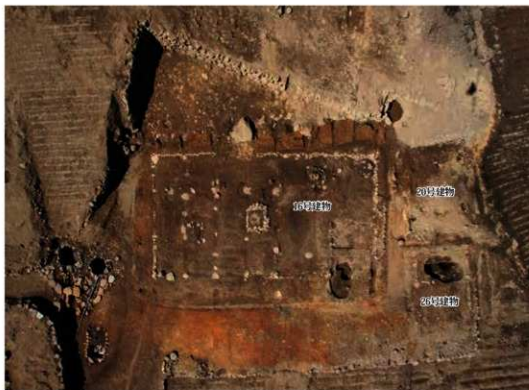
8号屋敷(空撮)

16号建物北側(写真右)に土間があり、竈と馬小屋がある。南側は板間となっており、囲板裏が2基作られていた。板間には板は残っていないが、床下面の痕跡として板の痕跡や大引痕・根太痕が残っていた。西側(写真上)には土壁が、雨落溝や石垣に倒れていた。小さな付属建物が北側(写真右)に2棟建てられていた。東側の1棟には、2個の桶が埋まっていた痕跡を残しており厩と思われる。

16号建物出入口は東側である。建物には北部分に土間や馬屋が配置され、土間奥に竈が設置されている。竈の北側に唐白の抜き取り穴と思われる小穴がある。また竈南には、多くの炭の小破片や粉を出土した炭出土方形遺構がある。囲炉裏は、推定される床部分に南北方向に2基配置されている。床の貼られた建物南側には、床材は残っていなかったが、床材の大引き痕・根太痕が床下の上にめり込んだような状態で痕跡として残っていた。

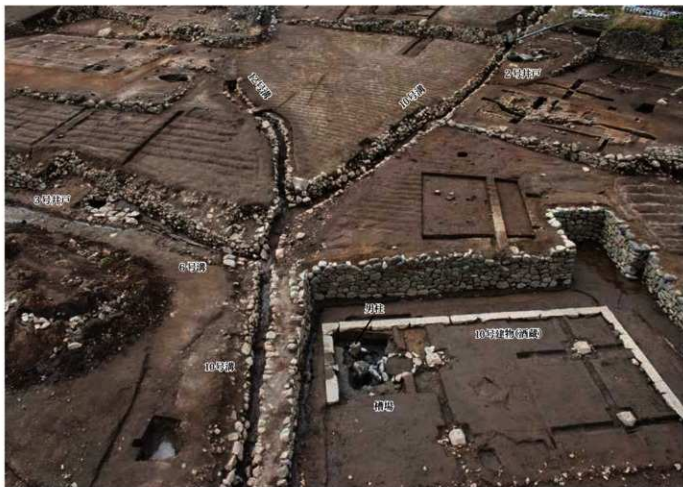
集落中央の10・12号溝(東から)

発掘前から集落の中央部分に常時水の流れている溝があった。溝の下には天明泥流で埋まった溝があり、その溝が写真中央から北側(写真右側)に曲って伸びている10号溝である。江戸時代から使われていた溝である。写真上端には10号溝に接して、7号屋敷に伴うと思われる水場があり、2号井戸がある。10号溝に繋がっている溝として、写真左側の6号溝があり、3号井戸からの溝が流れている。写真中央左側の溝は、天明泥流以前に大部分が埋まっていた12号溝であり、埋没後は浅い溝となっていた。写真手前の大きな石垣は、10号建物(酒蔵)の石垣である。建物内には礎石と酒を搾る槽場があり、男柱が埋まっている。

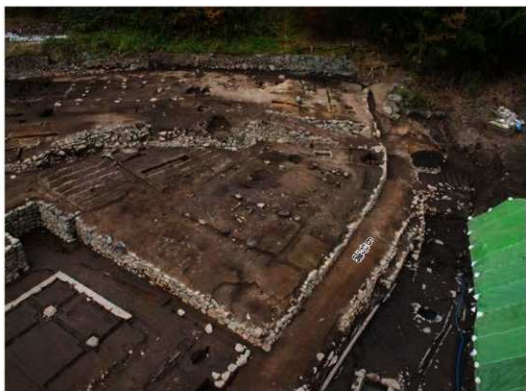
6号道(南東から)

集落の中央部分に村の幹線道路である6号道がある。幅2mで平らに整地されており、道路面には浅間A軽石が堆積し、天明泥流埋没前まで道路として使われていた。道は西に長野原町、東に吾妻郡原町につながる主要道路であったと思われる。

ど高くなっており、しだいに急傾斜の山道となっている。南端部分は、現在使用されている道路があり南側の発掘はできなかった。その部分で断面図を作成した。表土から14cm前後が現在の道路面になりその下が天明泥流である。その下が6号道となっていた。この地点では6号道と天明泥流との間に浅間A軽石は残ってなかった。断面中央部分の掘り込みは5号屋敷跡西側の石垣外側に掘られていた側溝からつながる溝である。泥流のように砂質の土で埋まっているが、泥流とは異なっている。天明泥流段階では埋まっていたものと思われる。断面東側の掘り込みは、1号屋敷跡に入るための12号道に設置された階段状に置かれた土留め用の丸が腐食した状態を示している。

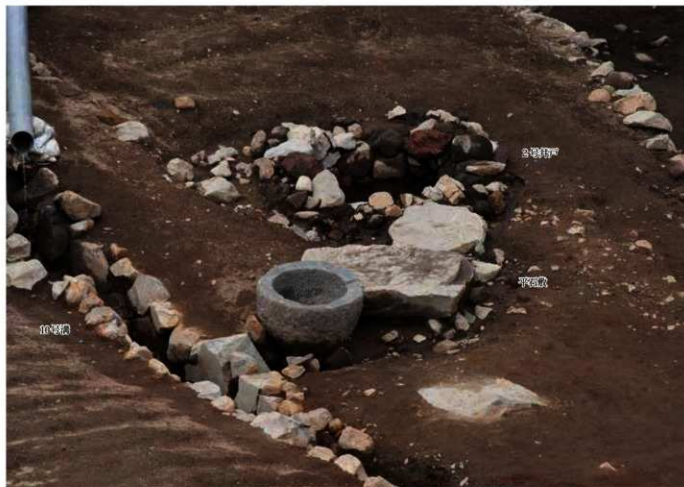
7号屋敷水場(南東から)

7号屋敷南西部に位置し、集落内を流れる10号溝に接している。2号井戸、平石敷(平らで巨大な石2個)、底部に穴を持つ石製臼、西側に接して常に水の流れる10号溝等の遺構はおそらく一連の遺構であり、7号屋敷に伴う水場と思われる。平石敷は、井戸から水を汲み出すときの台石とともに、汲み出した水を使用して行う台所作業場。石製臼は6個の台石の上に地面から15cmほど浮いた状態で据えられており、野菜の洗浄や皮むき等の作業で汚れた水は、底部の栓を抜くとそこから10号溝に流れ出るような構造になっている。

との境に19号石垣、南西から北西にかけて8号石垣、南に16号石垣、南東から北東にかけて18号石垣があり、周辺全て石垣に囲まれている。新たに発掘された遺構は、18号石垣および18号石垣内側に位置する方形集石遺構(旧17号建物)・28号建物、41号畑である。16号石垣の南に10号溝があり、溝との間に2号井戸、洗い場と思われる石敷、底部に穴の開いた石製臼、石製臼から水が流れ出し10号溝に流れる小さな溝等の遺構がまとめて確認された。7号屋敷跡に伴う水場と思われる。2号井戸西側に40号畑がある。40号畑の北西部には石列がある。この範囲までを7号屋敷跡として報告する。平成20・21年度に調査し、報告されている部分の説明は基本的に省略し、継続調査した遺構や新たに発掘した遺構について報告する。なお調査段階で13号建物南西部に位置する29号建物は方形のわずかな高まりがあり、建物の可能性が考えられたので建物として調査したが、礎石・柱穴・雨落溝等が無く建物でないので欠番とした。17号建物は、地

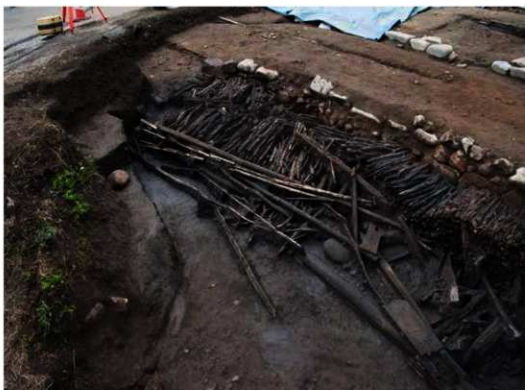
道路下に大量に積まれていた薪

燃料として保管されていた。北側の一部が使用され少なくなっていた。薪が崩れ落ちないように周辺に杭が打たれ、薪の上に長い竹が数本置かれていた。おそらく雨水等を防ぐために竹の上には、残っていなかったが杉皮等が敷かれていたと思われる。

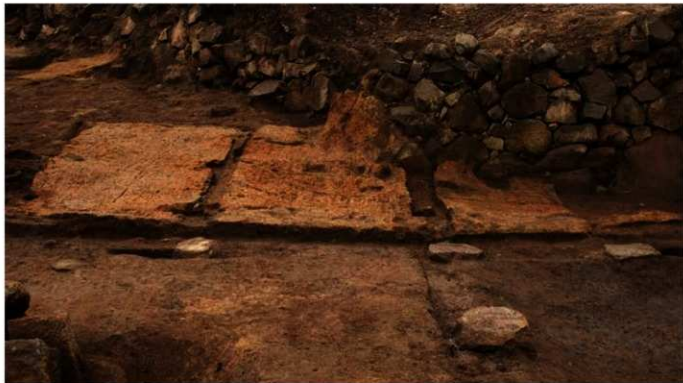
6号屋敷11号建物土壁(東から)

東から押し寄せてきた天明泥流により、壁面の土壁5枚が西側の石垣と畑面に倒れた状態で出土した。南側の1枚はさらに西の石垣下まで飛ばされている。手前の土壁は、4枚に分かれており、境の部分に土壁は無い。その部分の手前には、11号建物の礎石があり、そこに柱が建っていたことを示している。残っている土壁の大きさを測ると、幅1.7m前後、長さ2.4m前後、厚さ3~6cmである。

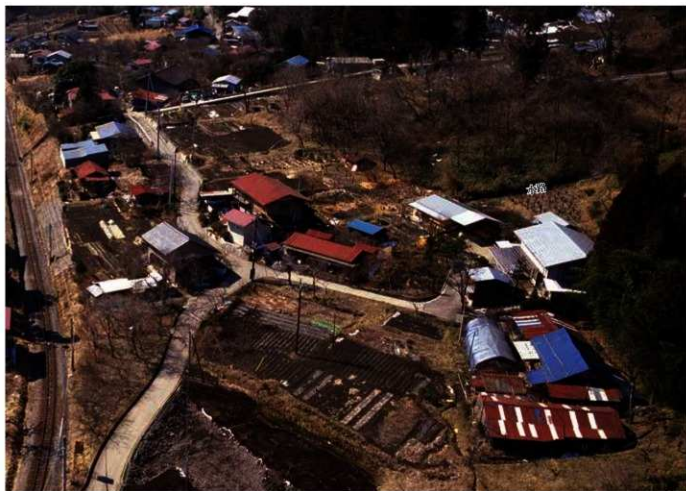
発掘前の東宮遺跡1・IV区(北東から)平成7年12月撮影

写真左上から左下の道が町道1-5号線、写真中央から右側の山に延びている道が町道1-11号線。町道1-11号線から上の山寄り部分が調査区のIV区、下が調査区1区である。1号屋敷部分は水田、2号屋敷部分は平屋の家と物置、4号屋敷部分には2階建ての建物と道路に面して小屋が立っている。5号屋敷(酒蔵)部分には、平屋の家、6号屋敷部分は畑、7号屋敷(14・28号建物部分は、道に面した部分に2階建ての建物、7号屋敷13号建物付近には平屋の建物が建っている。平屋の脇には水路(10号溝)があり、現在でも水が流れている。8～11号屋敷部分は、畑となっている。写真最上部の道路が堺尺、その上が西宮遺跡部分となっている。江戸時代の道は、写真左上の町道1-5号線から、写真中央で町道1-11号線に繋がり、三ツ堂に延びている。町道1-11号線下が発掘された6号道である。写真左端が廃線となったJR吾妻線。

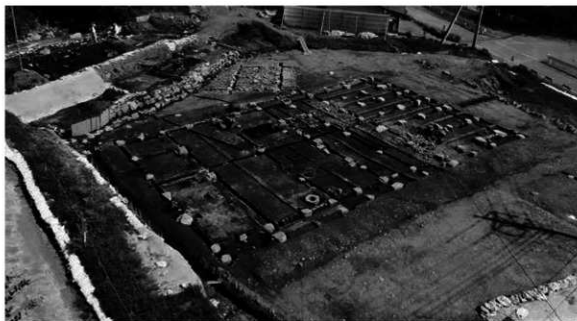
平成20年度に発掘調査した1号屋敷全景。写真左側(西側)の草で覆われた土手部分と町道部分を今回平成25年度で発掘調査した。(平成20年9月 南西方向から撮影)

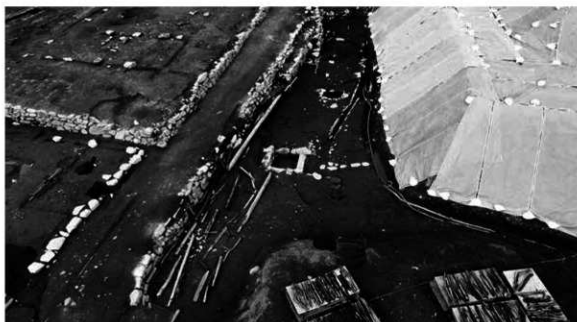
平成20年度に発掘調査できなかった1号屋敷西側部分。シートで覆われた下は1号屋敷1号建物。発掘により1号屋敷水場が確認され、8号井戸(方形)9号井戸(円形)8号溝(井戸右側)、薪場と薪(薪は大部分撤去し道上に移動)左側の道は集落の幹線道路である6号道(西に長野原、東に原町に繋がっている。)6号道の西側に5・6号屋敷が造られていた。(平成26年11月 南東方向から撮影)

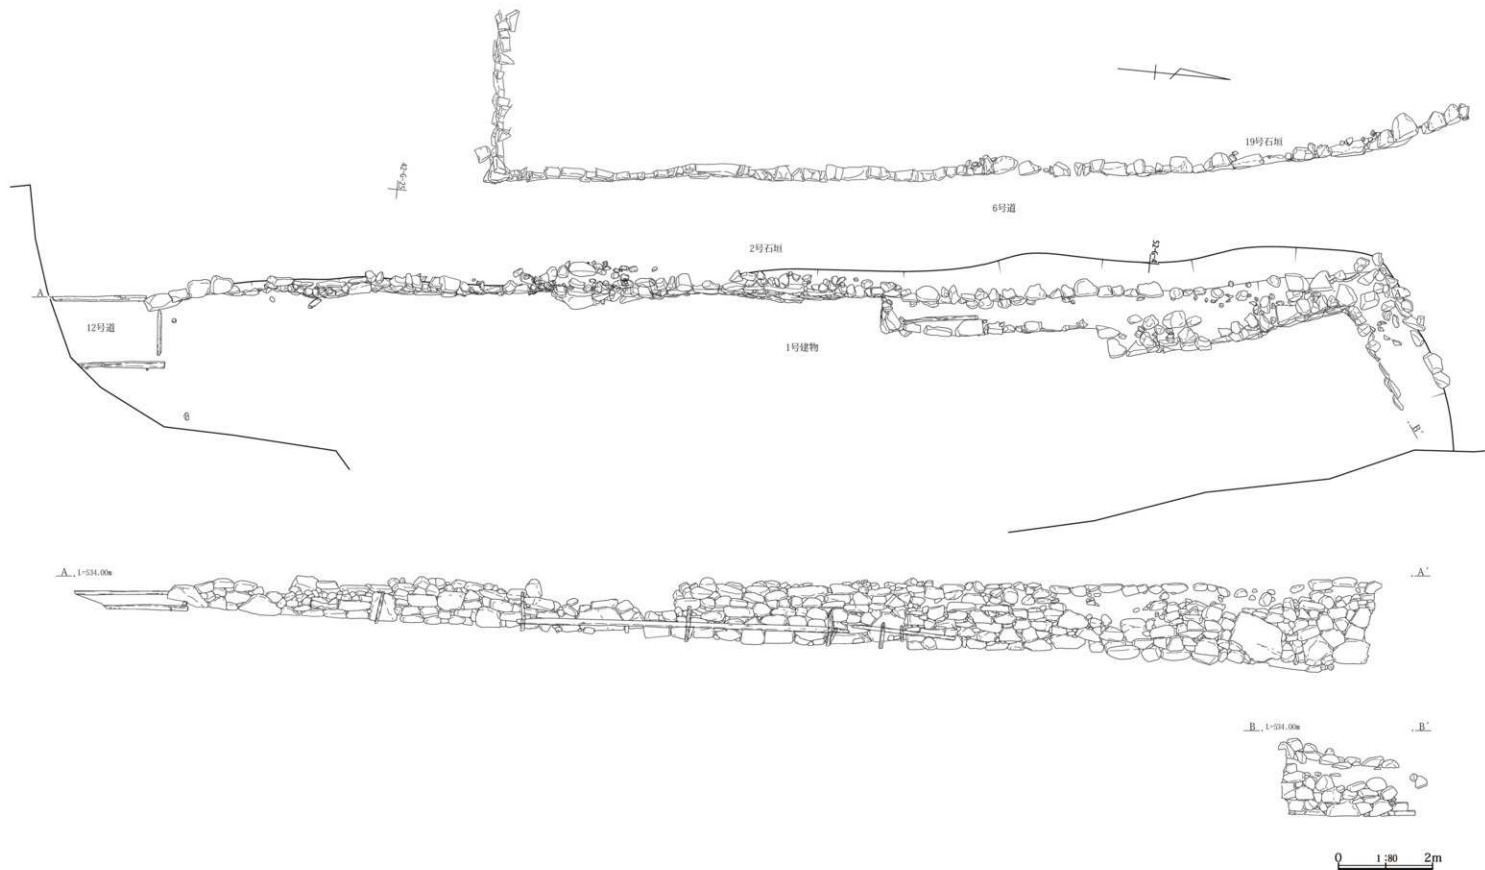
第24图 I区1号屋敷跡1号建物 西側水場2号石垣

な石を据えている場所もあった。石垣は、低い南側が3段前後で高さ60cm前後、中間が6段前後で高さ1.30m、北側が8段前後で高さ2.40mであった。石垣の長さは24.7mである。

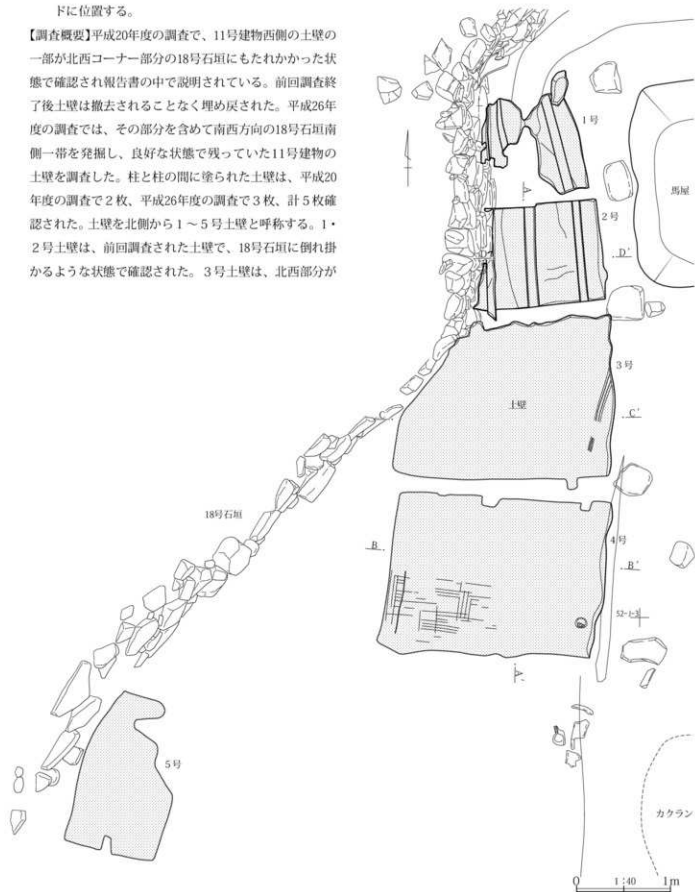
第50図 IV区6号屋敷跡 11号建物 西側1～5号土壁出土状況

18号石垣にもたれ掛かっていたが、大部分は39号畑に倒れていた。4号土壁はすべて39号畑に倒れていた。1～4号土壁とも東側の礎石から西側に倒れており、柱部分以外は土壁が残っていた。柱と9号建物の礎石位置は一致しており、土壁の幅と建物礎石間の幅もほぼ一致している。天明泥流によりその場に倒された状態であった。5号土壁は礎石部分から5.00m近く西側に飛ばされ、38号石垣手前部分で確認された。泥流により段差のある18号石垣手前まで運ばれたものと思われる。1・2号土壁には上下3カ所の水平部材(貫)の痕跡が残っていた。3・4号土壁では明確でないが1・2号土壁で3本残っていた中の中央部分の位置に当たる延長上に、幅10cm前後の水平部材(貫)の痕跡が1本残っていた。また4号土壁を解体すると芯材が部分的に残っていた。柱と平行する垂直方向では約2cmの間隔があり、土台と平行する水平方向では約3cmの間隔が入っていた。細長い植物で材質は竹ではなく、葛等の植物と思われる。(写真参考)土壁を撤去すると、その下から浅間A軽石が良好な状態に残っていた。

【調査概要】平成20年度の調査で、11号建物西側の土壁の一部が北西コーナー部分の18号石垣にもたれかかった状態で確認され報告書の中で説明されている。前回調査終了後土壁は撤去されることなく埋め戻された。平成26年度の調査では、その部分を含めて南西方向の18号石垣南側一帯を発掘し、良好な状態で残っていた11号建物の土壁を調査した。柱と柱の間に塗られた土壁は、平成20年度の調査で2枚、平成26年度の調査で3枚、計5枚確認された。土壁を北側から1～5号土壁と呼称する。1・2号土壁は、前回調査された土壁で、18号石垣に倒れ掛かるような状態で確認された。3号土壁は、北西部分が

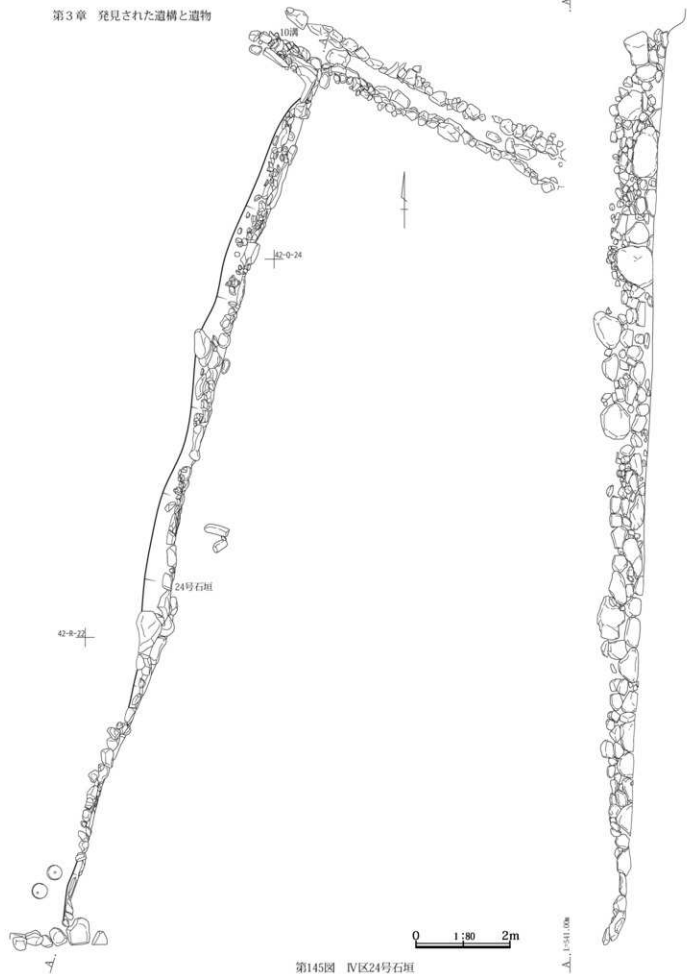
第145図 IVK24号石壇

【規模】長軸7.50m短軸4.50m厚く炭が堆積している土層の厚さ35cm以上。

【所見】畑として利用されていない石捨て場(ヤックラ)の一部を利用して造られた施設である。大量の粉炭が出土

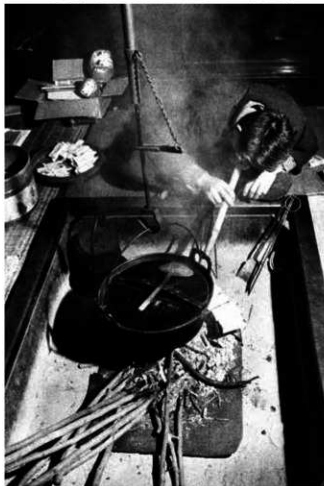
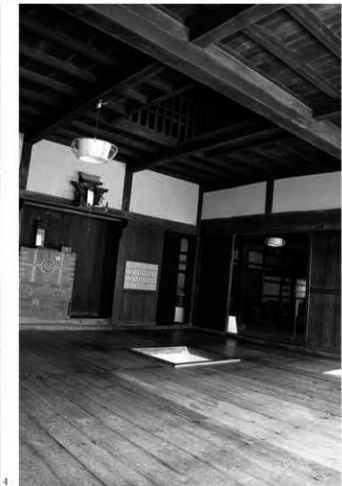
- 1.2 土間に接して作られた囲が裏「群馬県の民家」群馬県教育委員会 1971年
 3.4 囲が裏使用状況(利根郡新治村須田。現水上町)都九十九「上州の暮らしと祭り」1977年
 5 囲が裏使用状況(多野郡中里村・現神流町)「聞き書群馬の食事」社団法人山田文化協会1990年
 6 2階建て建物における囲が裏設置例 天井に煙が抜ける構造となっている。中之条町大迫「国指定重要文化財富沢家住宅」
