福井県埋蔵文化財調査報告 第173集

福井城跡

—J R北陸線外2線連続立体交差事業に伴う調査—

第1分冊 遺構編

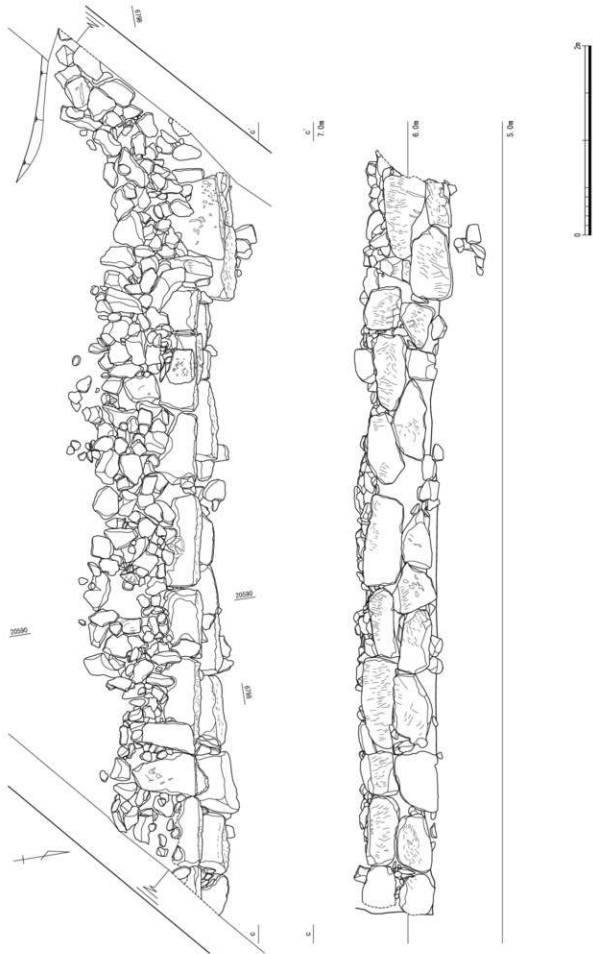
第37図 土橋北面石垣 (縮尺1/40)

土橋北面石垣（第37図、図版第8） 土橋北面石垣に使用された石材は、すべて火山礫凝灰岩（笏谷石）である。検出した石垣は最大3段が残存しており、高さは約0.8mである。検出した部分の石垣の長さは約8.0mである。根石は、標高5.5～5.7mあたりに配置される。胴木・跳木などは確認できなかった。石垣石材の刻印は、23石中15石に確認した。詳細は第2分冊第7章にて後述する。
