東北大学埋蔵文化財調査室調査報告 9  
仙台城跡北方武家屋敷地区  
第 15 地点  
第 1 分冊

本報告書は、『東北大学埋蔵文化財調査室調査報告』の9冊目として、川内北キャンパスにおける課外活動施設新営工事に伴い実施した、仙台城跡北方武家屋敷地区第15地点の調査成果をまとめたものです。

1. 本調査報告は、東北大学構内において、東北大学埋蔵文化財調査室が2012～2015年度に行った仙台北城跡二の丸北方武家屋敷地区第15地点の調査成果のうち遺構をまとめた第1分冊である。遺物及び考察については、第2分冊にて詳述する予定である。
2. 報告する遺跡と略号、調査期間、調査担当者は以下のとおりである。

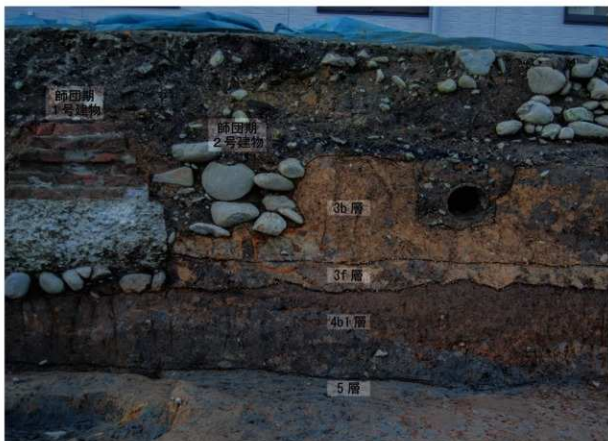
4. AL-23区北壁土層断面(南から)

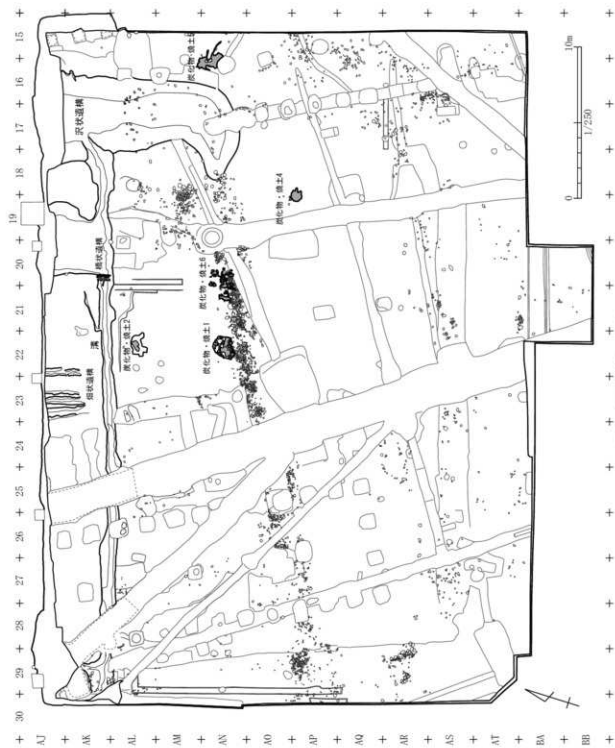
图26 5层遗物分布状况

Fig. 26 Distribution of the layer-5 features

畝状遺構は、溝の北側にて確認できた遺構である（図 25）。とくに遺物等は確認されていない。炭化物・焼土遺構は調査区北半にて 5 基確認した（図 27-③～⑦）。焼土・炭化物が集中していることから確認することができ、焼土・炭化物のあり方からすると現地にて何かを焼却した痕跡と考えられる。なお、遺構として認定はしなかったが、調査区を東西に走る 10 号溝埋土上部に礫が集中していた（図 26）。これは、意図的であるかどうか不明であるが、遺構埋土上の凹みに堆積したものと考えられる。

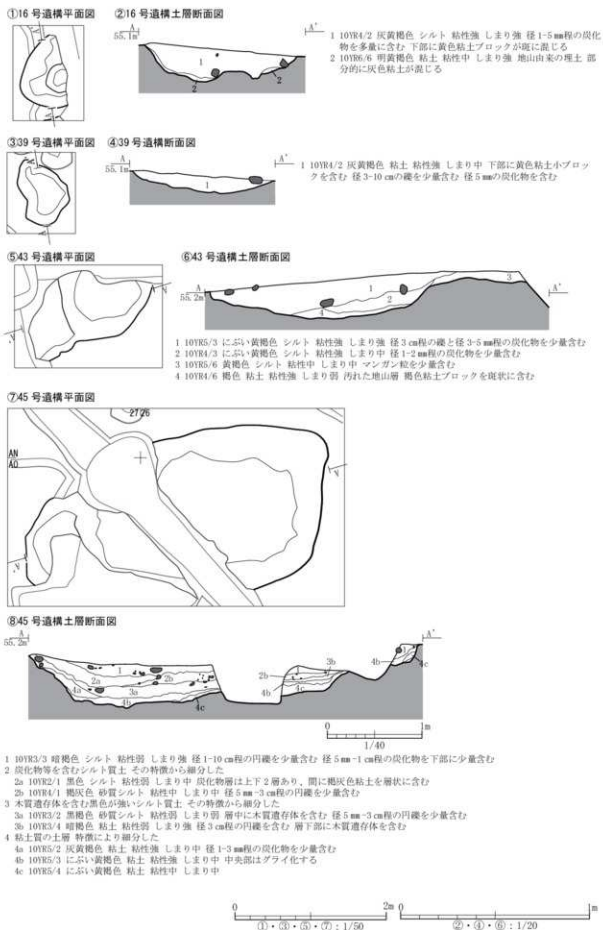
図101 IIIa~IIIc期の遺構 1

Fig.101 Features in phase IIIa - IIIc(1)

**【16号遺構】** (図101-①・②) AM-25区に位置する円形の遺構で、東側は掘乱によって削平されている。その
