名勝名古屋城二之丸庭園 発掘調査報告書

第1次(2013)～第3次(2015)

名 古 屋 市

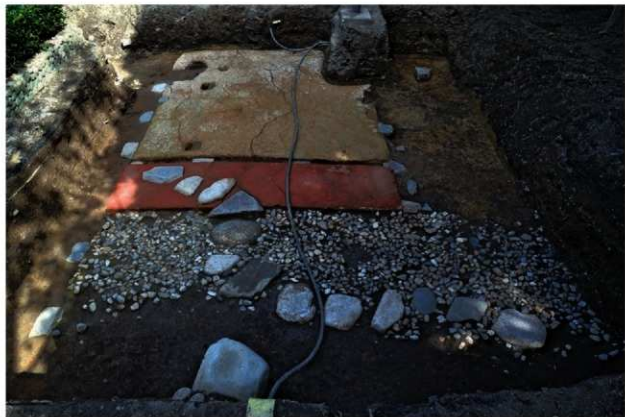
写真8 多春園（多-04）土間状遺構・化粧三和土遺構・飛び石列検出状況（南から）

変わらない配置状況であったと考えられる（第21図）。飛び石の周辺には玉石が敷き詰められ、風景が作られていたと思われる。飛び石列の南側では玉石が確認できず、また絵図では飛び石が榮螺山との境界のように描かれていることから、榮螺山の麓はこの近くまで広がっていた可能性が考えられる。飛び石は調査区の東側にも広がっていたと推測される。
