特別史跡名古屋城跡

御深井丸・小天守西側発掘調査報告書

2024

名古屋城調査研究センター

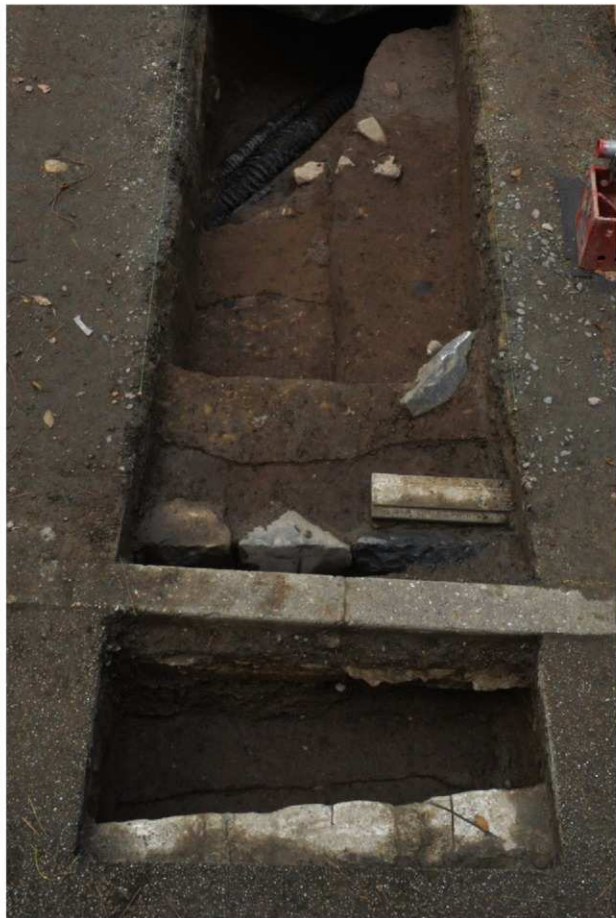
御深井丸 B 区全景 石列 [SB01] (写真下側) 検出状況 (南から)

今回の調査では1列のみの検出であったが、石列掘方自体は石列より南へ80～90cm程度の幅があり、本来はもう一対の石列とともに水路を構成していた可能性がある。3層中からは間知石1石および石材破片が多数検出されており、近代、現代の園路造成の過程で一部が改変されている。

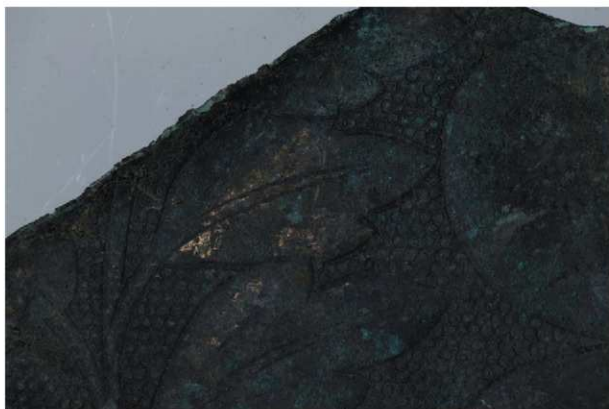
飾り金具拡大写真（牡丹葉の上に鍍金がみられる）

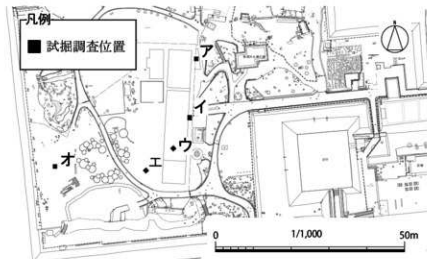
図5 平成19年度試掘調査位置図

調査範囲は図5のとおりであり、計5か所(ア～オ地点)で掘削を行った。掘削の結果、すべての調査区で、地表より0.6～1mでは現代の整地土層の堆積を確認したが、イ～オ地点ではそれぞれ標高10.2～10.4mの範囲で近世の盛土層を検出した。オ地点では近世盛土層を部分的に掘削し、標高10.4mで黒色の中世遺物包含層を検出したが、その他に遺構は確認されなかった。出土遺物は、現代の整地土層中から近世の瓦片、エ地点の中世包含層からは13世紀代とされる完形の山茶碗(小皿)等が検出されている。

御深井丸では、遺跡の残存状況を確認するため、名古屋市文化財保護室により平成19年(2007)12月17日から同年12月20日まで試掘調査が行われている。

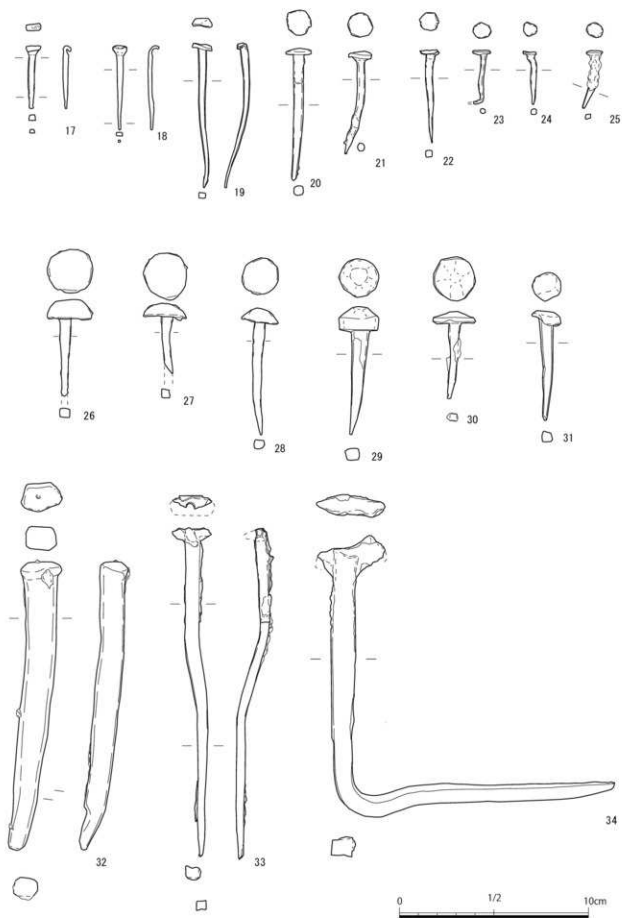
17～36は釘、鉗である。17～19は巻頭釘。鉄製。釘上部を丸めて頭部を形成している。断面形状は方形、17、18は全長は3～4cm程度と短い。19は全長7.65cmであり、出土遺物中にもこのサイズが多く見られた。ともに錆がほとんど付着せず、欠損もわずかであった。1層出土。20は平頭釘。鉄製。頭部が円形で現在の洋釘に近い形だが、胴部の断面は方形である。2層[SK02]出土。

21～25は鉗。銅製。いずれも平頭で21、22は全長5.6、4.9cm、23～25は2.3、2.8、3cmであった。後者は今回出土した釘、鉗類の中で最も小型である。胴部断面は、22、25は方形、21、23、24は六角形である。銅製のため天守を彩る銅製破風や銅瓦の留め具と推定される。23、25は1層、21、22、24は2層[SK02]出土。

33～36は大型の巻頭釘。鉄製。33～35は全長17.4～23cm、瓦釘か。36は全長32cmとさらに長い。胴部に対し頭部が小さいため、天守、御殿等の建物の木部に使用された釘の可能性もある。33は1層、34～36は2層[SK02]出土。

37は合釘、38は錠、ともに鉄製である。39は板状の鉄製品である。表面には釘穴が2つ穿たれ、一方には平頭釘が刺さる。16と同じく包み金具の一種とみられるが、断面形状がひだ状となる点に相違がある。37は1層、38、39は2層[SK02]出土。
