特別史跡名古屋城跡

# 本丸内堀発掘調査報告書

(令和元年度・令和2年度)

名 古 屋 市

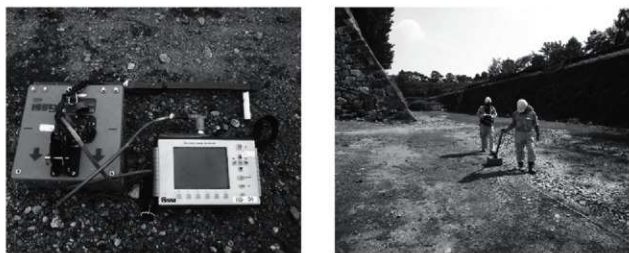
図 8 400MHz アンテナとコントロールユニット (左)・作業風景 (右)

GPR 探査の有効探査深度と解像度は使用するアンテナにより異なり、埋蔵文化財の探査においては中心周波数 200 ～ 400MHz が多く使用される。周波数の高いアンテナは、有効深度は浅いが解像度が高く、周波数の低いアンテナは、探査可能深度は深い解像度が低くなる特徴があるため、まず局所的に低周波のアンテナを用いて遺構面の深さを確認する作業を行い、その結果により、有効な探査深度と解像度をもつアンテナを選択する必要がある (図 8)。
