名古屋城調査研究報告4  
埋蔵文化財調査報告書3

# 特別史跡名古屋城跡未告示地区(二之丸) 発掘調査報告書

第3次・第4次

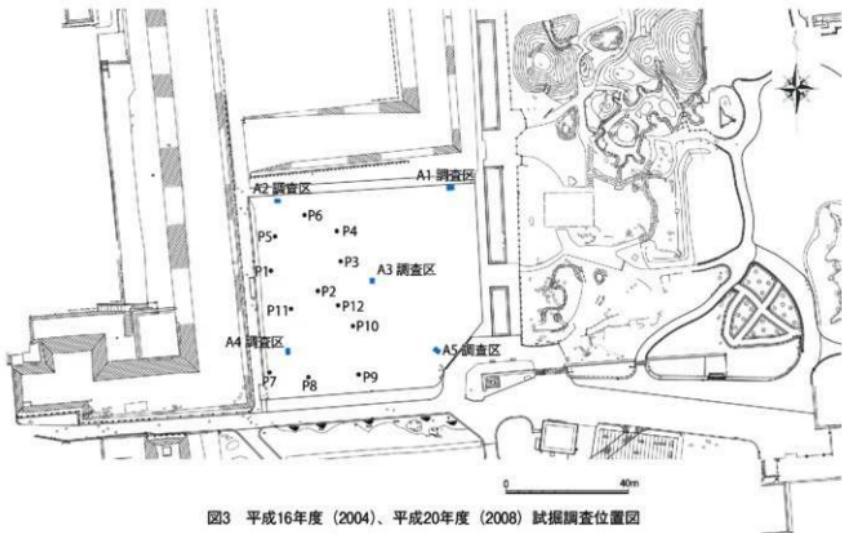
図3 平成16年度（2004）、平成20年度（2008）試掘調査位置図

2008年度試掘調査は二之丸北西部の整備の参考にするために約1m<sup>2</sup>の調査区を5箇所設定した（図3 A1~A5）。調査は名古屋市教育委員会文化財保護室が名古屋城総合事務所の依頼を受けて行った。二之丸庭園では整備計画を策定するために各種調査を実施しており、この調査もあわせて実施された。

調査区は広場の中央にA3調査区、四隅にA1調査区、A2調査区、A4調査区、A5調査区を設定した。

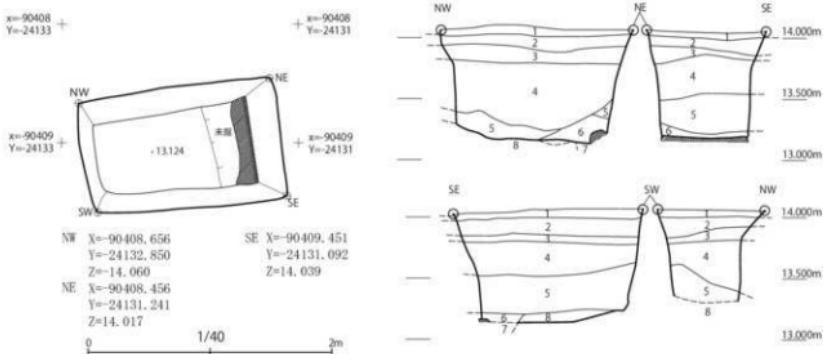
図4 A1調査区 平面・断面図

4層下層でブロック土が多く混じる5層を検出した。この層は少量の礫が混ざっていた。調査区東側で5層を掘り下げたところ、コンクリートを検出した。コンクリートは、南北方向に延びて調査区外まで続く。また、東側も調査区外へと続く。コンクリートは東へ向かって下がっており、一部はかなり平滑（図4 斜線部着色部分）である。形状から溝状の構造物であったと考えられる。

6層と7層はコンクリートを覆うように堆積している。コンクリート構築物の時期は不明である。コンクリートが溝であれば7層は溝構築時の掘方埋土にあたり、6層は構築後の埋土である。コンクリートが廃棄され原位置を保っていない場合は6層と7層はかく乱である。現場の状況から陸軍関係の建物が近代あるいは戦後に撤去された痕跡と考えられる。

1. 表土(黒色土)
2. 暗黄褐色 灰色かく乱土
3. 單色かく乱土(上面の一部に薄くコンクリートト敷きあり、旧地表面の痕跡と考えられる。)
4. 黄灰色ブロック土(数cmの黄褐色、案灰色、黒色、灰色ブロックが混成、小石まばら)
5. 暗灰色砂シルト
6. 暗灰色砂シルト
7. 暗灰色砂シルト
8. 瓦混じりブロック土(10cm以下のブロックを不均等に含む灰色砂シルト)

A1調査区は二之丸広場北東隅に南北1m、東西1.6mの規模で設定した。

現代の公園化工事の際の整備層である1層、2層、3層を確認した。

3層下層で4層を確認した。4層の上面に薄くコンクリートを敷いている部分があるため、4層はある時期の地表面と考えられる。

8層は上面に瓦片や小礫がやや密集している。掘削は8層上面までとしたため、層中に上面と同程度に瓦片や小礫を含むか確認することはできなかった。土質としては、黒色や橙褐色の砂シルト大型ブロックが混成している。これらは、名古屋城築城以前の熱田層台地上面に由来するもので、築城時に二之丸の盛土・整地土として敷き均されていた土が、再度掘り崩されて埋め立てられたものと考えられる。ブロックの粒径が大きく、検出面から条痕文土器片が採集されているため、付近に残存していた地山や中世以前の包含層由来の土である可能性も残る。8層は条痕文土器片の他に瓦片が出土している。時期の指標となる遺物は出土しなかったため、8層の形成時期を明らかにすることはできなかった。

8層は明治時代初期（明治6年まで）の二之丸御殿除却に伴う整地土の可能性が高いと考えられるが、近世のうちに部分的な建替えが行われた結果である可能性も否定できない。

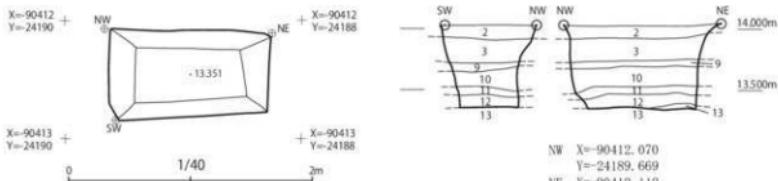
図5 A2調査区 平面・断面図

2. 暗黄褐色砂(山砂A)※上面に薄く1層=表土あり
3. 灰色かく乱土(コンクリート片などを密に含むかく乱土。部分的に上面にモルタルを敷いていた痕跡あり)
9. 暗黄褐色砂(山砂B)
10. 暗灰色ブロック混成土  
(黒、暗灰色のブロックが主体となる。橙褐色ブロックがまれに混じる)
11. 暗灰色砂質土(小石、瓦片をまばらに含む。不均質にシルト粒が混じる)
12. 暗灰色ブロック混成土  
(黒、暗灰色のブロックが主体となる。橙褐色ブロックがまれに混じる。  
10~12は一連の盛土である可能性が高い)
13. 暗褐色ブロック混成土  
(拳大以下の暗褐色ブロック及び暗灰色ブロックが混成する。  
小石、瓦片やや密。A5床面と同じ土と考えられる。近代以降の造成土か)

南北0.7m、東西1.3mの規模で設定した。

現代の整備層である2、3、9~12層を確認した。9層上面に芝生を敷いた痕跡が確認できることから、現代のある時期に整備された芝生面である。その後、2~3層を造成し、現在みられる芝生面が整備された。12層でガラスやコンクリート片が混じることから12層より上層は近現代の盛土である。

12層の下層でブロック土が多く入る13層を検出した。13層は暗橙褐色ブロックが多く混じる土からなり、瓦片や礫が多く入る。A1調査区の8層と同様に地山由来のブロックと考えられる。13層上面の標高は13.351mとA1調査区の8層上面（13.124m）と近似している。13層とA1調査区8層は同じ層と考えられる。

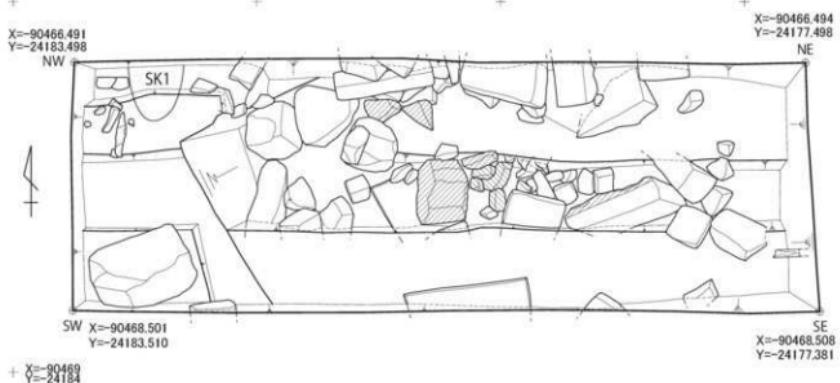
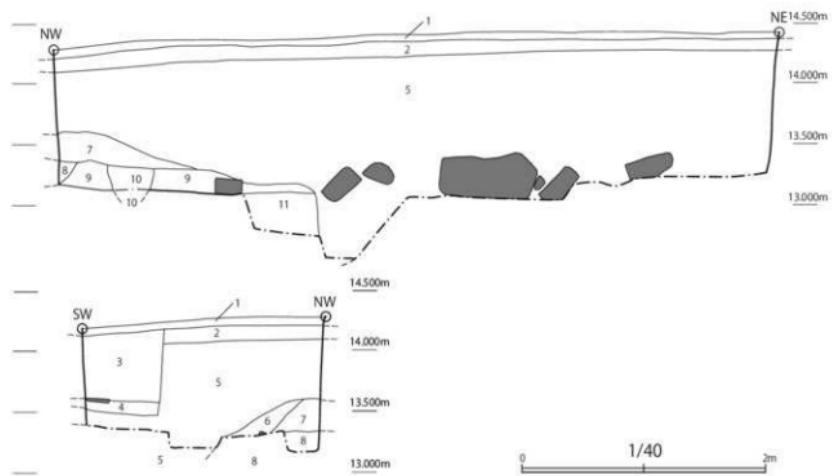
図12 調査区12 平面・断面図

1. 黄褐色2.5YR5/6 砂質土 しまりなし
2. 黄褐色2.5YR5/6 砂質土 しまりなし
3. 暗褐色7.5YR4/3 やや粘質土 しまりなし
4. 灰オリーブ5Y4/2 砂質土しまりなし
5. 暗褐色7.5YR4/3 やや砂質 しまりあり 瓦片、礫石、コンクリート片、タタキ片を含む
6. 暗褐色10YR3/3 やや粘質土 しまりあり 5mmの円錐をわずかに含む 黒、黄色ブロックをわずかに含む
7. にぶい黄褐色10YR4/2 やや粘質土 黒、黄色ブロックを多く含む 近世以降の瓦片を含む
8. 暗赤色5YR3/2 やや粘質土 しまりあり 黒、黄、赤褐色ブロックを含む こぶし大の円錐、瓦片を含む
9. 黒褐色7.5YR3/1 やや砂質土 橙色ブロックを含む
10. 黑褐色10YR3/1 やや砂質土 黑、黄、橙色ブロックを含む
11. 黑褐色10YR3/4 砂質土 黑、黄ブロックをわずかに含む 雲母片を含む

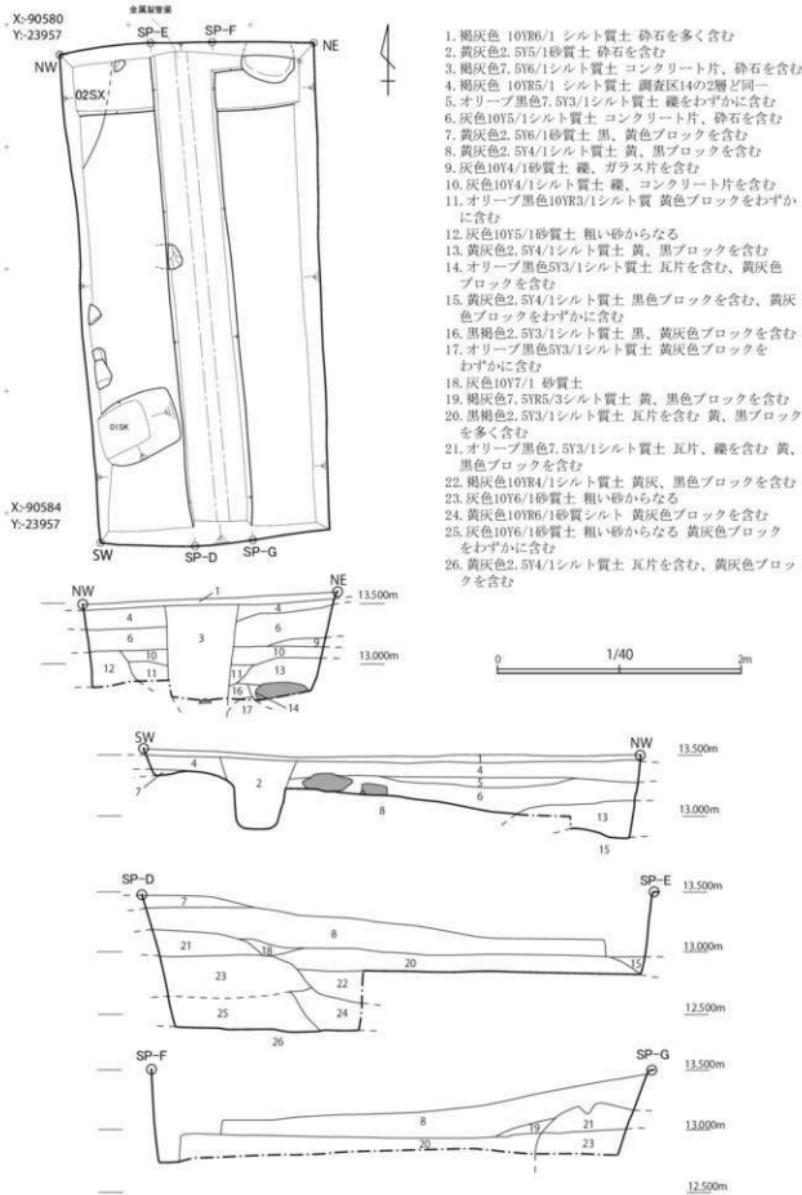
図13 調査区13 平面・断面図

北壁際で40cm四方程度の扁平な川原石を確認した。石上面の高さは標高12.9mとなる。調査区13周辺は

近代に既に存在したことから既の礎石又は束石の可能性が考えられる。

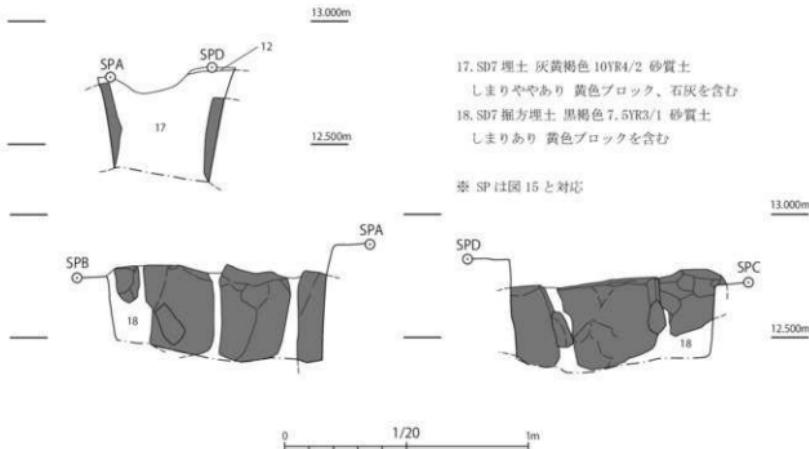
図16 SD7 立面・断面図

SD7は16層を掘り込んで作られている。掘方は大部分がSK5によって破壊されているが、SD7の北西で確認することができた。堀方埋土はSK5に似た同じ黒褐色土であるが、より砂質でタタキが混じらない土である。瓦片や礫の含有量もSK5に比べて少ない。

SD7の内部には溝をふさぐように石があり、その石を境に北の埋土はブロックがほとんど入らない褐色砂質土、南は石灰や黄色及び黒色ブロックが混じる硬い灰褐色砂質土である。南側の埋土から瓦類、レンガ片、近代の染付が出土した。北側の埋土から遺物は出土していない。埋土内の近代遺物の存在から、近代までSD7が機能していたと断定できないが、近代まで地表に露出していたと判断できる。

SD7の南端は瓦溜りと近代の鉄管、15層に破壊されているため明確ではない。15層がSD7を掘り込んでいるが、SS8と直接の切り合いがないため、SS8とSD7の新旧関係は不明である。

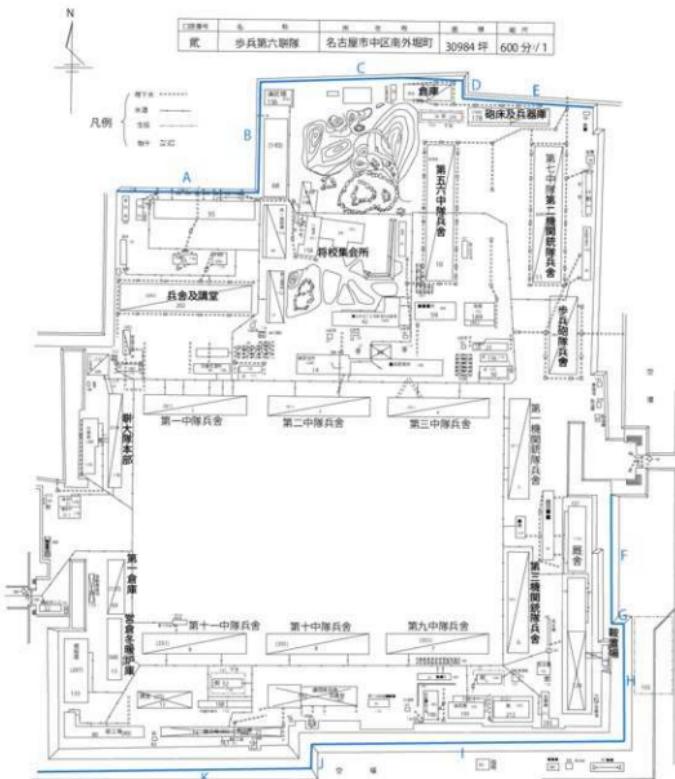
図 21 「名古屋城ニ之丸平面図 歩兵第六聯隊」デジタルトレース

※1/2400(原図をデジタルトレースした上で1/4に縮小した)

※文中で取り上げた兵舎は文字を拡大して強調した

—— 石垣天端計測箇所

「名古屋城二之丸平面図 歩兵第六聯隊」は兵舎、上下水道、生垣、物干の配置が描かれた配置図である。各構造物の配置は後述する他資料との比較や発掘調査成果から比較することができた。縮尺は1/600である。二之丸の輪郭は北東の欠け等の実際には存在しない出隅と入隅が描かれている。また、図面上の石垣天端の長さと実際の石垣天端の長さが10m程度の差があることから精密な実測図ではないと考えられる。計測は実際の石垣と図上の石垣の形状が一致している箇所で行い、実際には存在しない入隅と出隅が描かれている箇所では行わなかった。実際の石垣天端長と図上の石垣天端長の差は表6にまとめた。建物間の距離や建物の軸方向については、建物が二之丸に現存していないことから検証することができなかつた。

「名古屋城二之丸平面図 歩兵第六聯隊」に描かれたすべての建物に番号が振られている。また、一部に名称が記されているが、図面が劣化しており判断が難しい文字があった。読み取ることができた文字についてはトレース時にデジタル文字に置き換え、読みとることができなかつた文字は■と表記した。
