# 名勝名古屋城二之丸庭園 発掘調査報告書

第7次・第8次

名古屋城調査研究センター

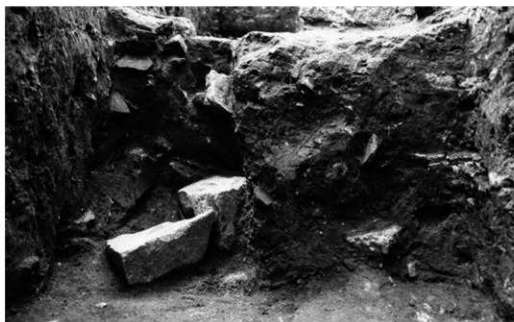
写真4 SS29 北東から

背面盛土から出土した遺物は全て近世と考えられるが、詳細な年代特定ができる遺物は出土しなかった。年代：背面盛土出土遺物から近世に構築されたと考えられる。石が据えられている高さは既往の調査で検出した二之丸庭園に関連する遺構の高さと近似している(第2章第2節参照)。第Ⅲ層堆積時点で廃絶していた。
