# 名勝名古屋城二之丸庭園 発掘調査報告書

第7次・第8次

名古屋城調査研究センター

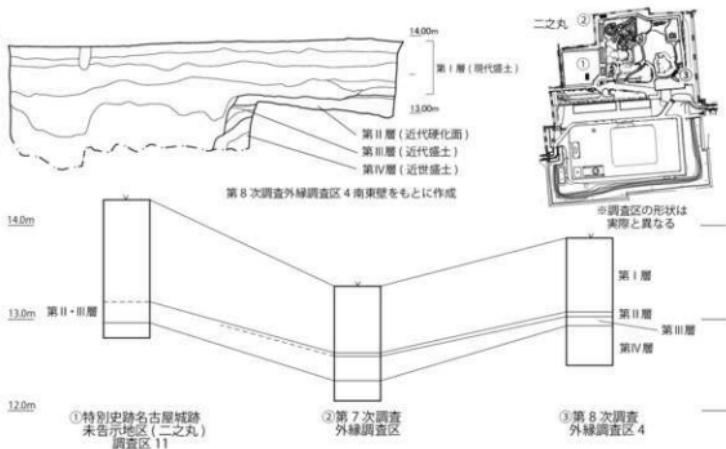
図13 基本層序模式図及び二之丸東西ライン柱状図

第Ⅳ層は近世遺構面及び近世の盛土である。ブロックをほとんど含まない均質な土と小ぶりな黄褐色、灰白色粘質土ブロックをわずかに含む土からなる。褐色～暗灰色のしまった砂質土または粘質土である。二之丸全体で一定の土質ではないため、調査区ごとに様相が異なっている。第Ⅳ層は標高12.8mで確認できるが、第Ⅰ層～第Ⅲ層にかく乱され確認できないことが多い。また、第Ⅳ層検出時点で掘削を止める調査方針であるため、厚さは不明である。第Ⅳ層上面は二之丸御殿及び庭園が廃絶する直前の面であるため、幕末～近代初頭（19世紀後葉）の生活面となる。二之丸は1871年（明治4）から順次解体されていったため、第Ⅳ層の埋没に時期差があり、各調査区の第Ⅳ層は必ずしも同時代の生活面を示していないと考えられる。

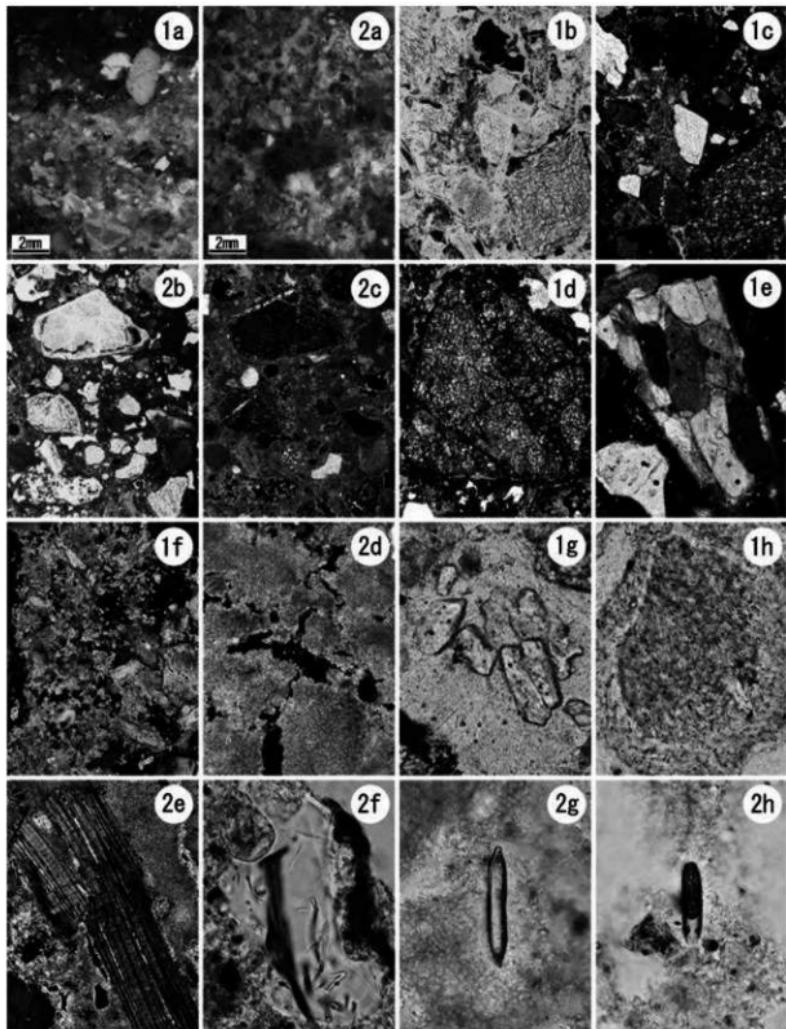
図 20-3 タキとその胎土中の粒子の偏光顕微鏡写真

- (スケール : 1b, 1c, 2b, 2c, 1d : 500  $\mu\text{m}$ , 1f, 2d, 2e : 100  $\mu\text{m}$ , 1e, 1g, 1h : 50  $\mu\text{m}$ , 2f, 2g, 2h : 20  $\mu\text{m}$ )
- 1a. 分析No.1（断面） 2a. 分析No.2（断面） 1b. 分析No.1（解放ニコル） 1c. 分析No.1（直交ニコル）  
 2b. 分析No.2（解放ニコル） 2c. 分析No.2（直交ニコル） 1d. 複合石英類（微細） 1e. 石灰岩類  
 1f. 石灰質類 2d. 石灰質類 1g. 方解石 1h. 斑晶質（ガラス質） 2e. 雲母類 2f. ガラス質（バブル型）  
 2g. 珪藻化石（陸域指標種群 *Hantzschia amphioxys*） 2h. 珪藻化石（陸域指標種群 *Pinnularia borealis*）

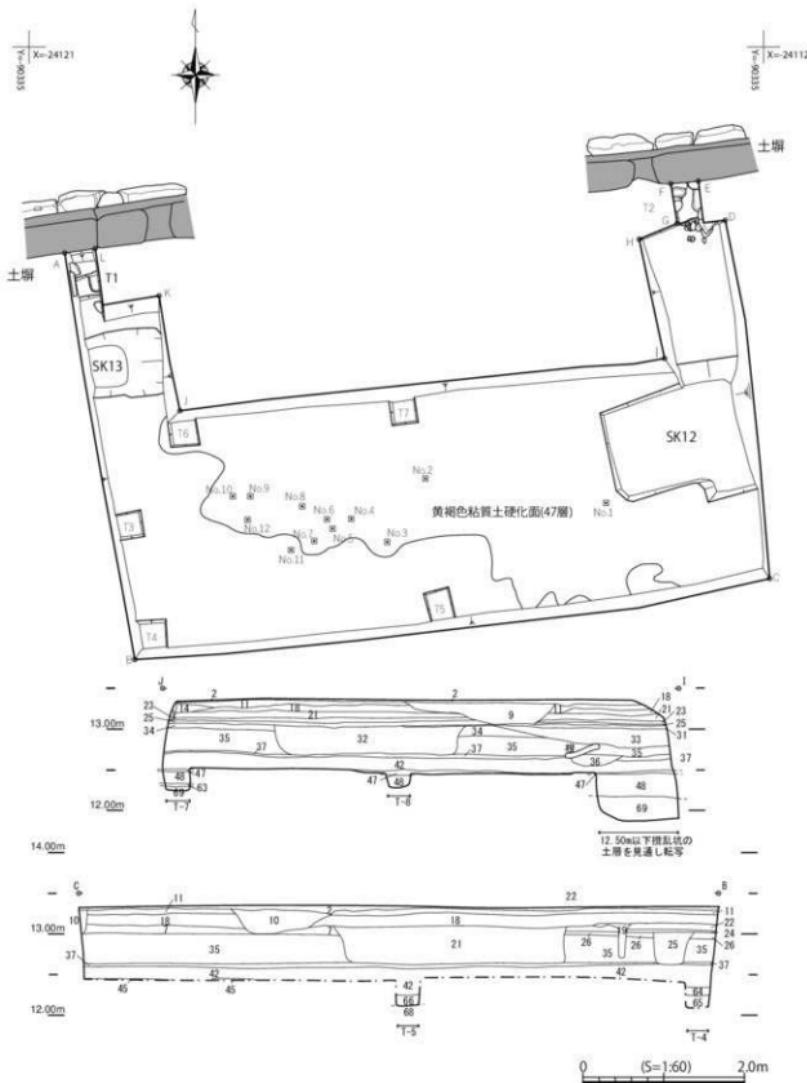
図26 外縁調査区平面図及び断面図その1

- 1 灰色7.5YR5/1 砂質土  
 2 灰色7.5Y6/1 砂質土 小礫多量に含む(表土)  
 3 灰色7.5Y5/1 シルト質土 小礫を含む  
 4 灰色5Y5/1 シルト質土 小礫を含む  
 5 黒褐色2.5Y3/1 シルト質土 瓦、レンガ、炭化物を含む(SK12埋土)  
 6 黄灰色2.5Y6/1 砂質土 小礫多量に含む  
 7 黑褐色2.5Y4/2 砂質土 炭化物多量に含む(かく乱)  
 8 黄灰色2.5Y4/1 シルト質土 炭化物、瓦、礫を多量に含む(かく乱)  
 9 褐褐色7.5Y6/2 砂質土(かく乱)  
 10 褐褐色10YR6/1 砂質土(かく乱)  
 11 黄色Y8/6 砂質土 山砂  
 12 黄褐色2.5Y4/1 シルト質土  
 13 褐褐色7.5Y4/1 シルト質土(かく乱)  
 14 黑褐色7.5Y2/1 砂質土 炭化物多量に含む(かく乱)  
 15 黄褐色2.5Y4/1 シルト質土(SK13埋土)  
 16 黑褐色7.5Y5/1 シルト質土 貝殻を含む(かく乱)  
 17 褐褐色7.5Y4/2 シルト質土 瓦、貝殻、炭化物粒を含む(かく乱)  
 18 黄褐色5Y5/1 シルト質土  
 19 黑褐色7.5Y3/1 シルト質土 小礫を含む(かく乱)  
 20 褐褐色7.5Y3/1 シルト質土 炭化物多量に含む(かく乱)  
 21 褐褐色10YR5/1 シルト質土 磚、瓦多量に含む貝殻を含む(かく乱)  
 22 褐褐色7.5Y5/2 シルト質土 貝殻を含む  
 23 黑褐色5YR3/1 シルト質土 硬い  
 24 黑褐色5YR6/1 シルト質土 硬い  
 25 黑褐色7.5Y3/1 シルト質土(かく乱)  
 26 黄褐色2.5Y5/1 シルト質土(かく乱)  
 27 褐褐色10YR6/1 シルト質土  
 28 褐褐色10YR5/1 シルト質土 小礫が混じる  
 29 黄灰色2.5Y6/1 シルト質土 小礫が多量に混じる  
 30 黄褐色2.5Y4/2 シルト質土 しまりなし  
 31 灰白色7.5Y8/2 砂質土 しまりなし 漆喰状の層  
 32 黄褐色2.5Y5/1 シルト質土 貝殻を含む 瓦多量(かく乱)

33 黄灰色2.5Y4/1 シルト質土 小礫、貝殻が多量に混じる  
 34 黑褐色2.5Y5/1 シルト質土 硬く締まる 西側直上に砂利が乗る  
 35 褐褐色10YR5/1 シルト質土 磚、瓦、タキ、貝殻を含む  
 36 灰黄褐色10YR6/2 シルト質土 磚を含む  
 37 黑色10YR2/1 シルト質土 硬い  
 38 黄灰色2.5Y5/1 シルト質土 磚を含む  
 39 黄褐色7.5Y5/1 シルト質土 小礫を含む  
 40 褐褐色10YR4/1 シルト質土 小礫をわずかに含む  
 41 黄褐色2.5Y5/1 シルト質土 小礫を含む  
 42 黄褐色2.5Y5/1 砂質土  
 43 褐白色2Y4/1 シルト質土 硬い  
 44 黑褐色2.5Y4/1 シルト質土 磚を少量含む  
 45 明褐色7.5YR5/8 シルト質土 硬い  
 46 オリーブ褐色7.5Y4/1 シルト質土 硬い 小礫を含む瓦も少量含む  
 47 黑褐色2.5Y3/1 シルト質土 硬い 小磚、瓦を少量含む  
 48 黄褐色2.5Y4/2 粘土質土 黄色粘土ブロック、瓦を少量含む  
 49 小磚を含む(黄褐色粘土質土硬化面)  
 49 褐褐色7.5YR4/1 シルト質土 小磚、漆喰を少量含む(高まり②)  
 50 黑褐色7.5Y3/1 シルト質土 硬い 小磚、漆喰を含む(高まり③)  
 51 黄褐色7.5YR4/2 シルト質土 小磚を含む  
 52 黄褐色10Y8/1 シルト質土 漆喰ブロックが多量に含む  
 53 黄褐色7.5YR4/1 シルト質土 小磚、漆喰を少量含む(高まり②)  
 54 褐褐色7.5YR4/1 シルト質土 黄色土ブロック(小磚含む)(高まり③)  
 55 黄褐色2.5Y5/3 シルト質土 タタキ、瓦を含む(高まり②)  
 56 黄褐色10Y6/1 シルト質土 小磚を含む  
 57 黄褐色2.5Y4/1 シルト質土 硬い 貝殻、タタキ、瓦、小磚を含む(高まり①)  
 58 明赤褐色5YR5/8 粘土質土 非常に硬い 小磚、漆喰を含む(高まり①)  
 59 にぶい 黄色2.5Y6/4 粘土質土 硬い 漆喰を含む(高まり①)

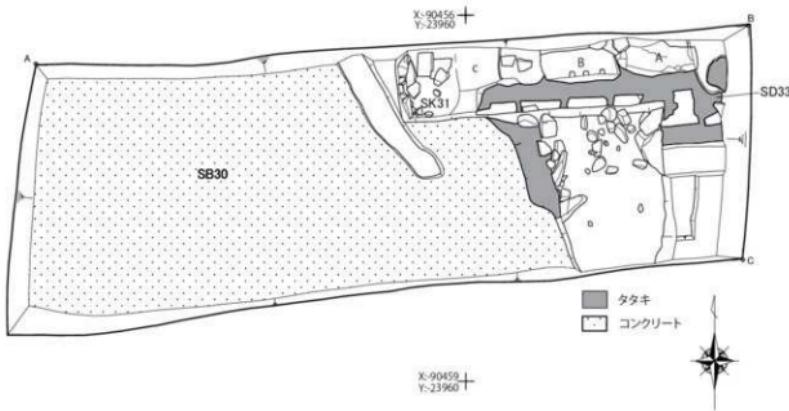
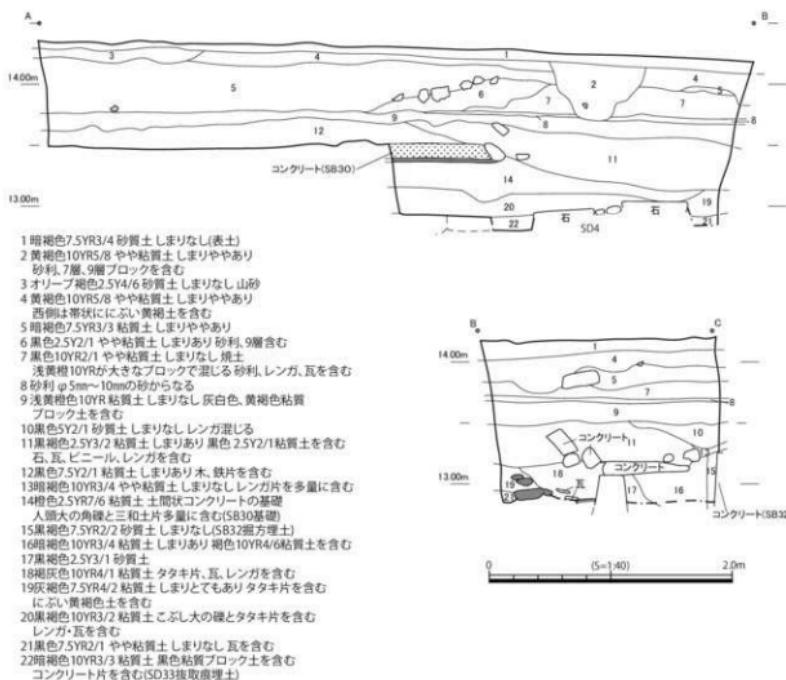
図46 外縁調査区5 平面図及び断面図

遺構：東西方向にのびる瓦敷の溝である。溝の幅は約110cmで西端はSK31に掘り込まれている。東は一部が18層に破壊され、調査区外へ続いている。溝の底は標高約12.9mで北護岸は直列に並んだ切石や自然石からなり、南護岸はコンクリートである。底部はタタキに平瓦を貼り付けている。

北護岸石Aは長さ約60cm、幅約25cm、高さ約15cmのチャートの自然石である。北護岸石Bは長さ約60cm、幅約20cm、高さ不明の花崗岩製切石である。上部幅5cm、底部幅4cm、深さ3~4.5cmの方形に近い台形の矢穴が3箇所確認できる。北護岸抜取痕cはSK31に掘り込まれているため、正確な規模は不明だがAやBと同程度の石材が設置されていたと考えられる。抜取痕cからレンガ片が出土した。南護岸は上辺の幅が20cm、検出した高さが20cmで東西方向にのびるコンクリートである。上面の標高は13.0mである。掘り切ることができなかっただけ、正確な高さは不明である。堀方は周辺が16~18層にかく乱されている

ため確認できなかった。コンクリートはSB30と比べて黒く、骨材は粗い。骨材は約5cmの亜円礫を主に使用している。底は長さ30~40cm、幅28cmの平瓦がタタキにめり込むように設置されている。タタキが硬化する前に設置されたと考えられる。また、底部西端でレンガ片がタタキに埋め込まれていた。

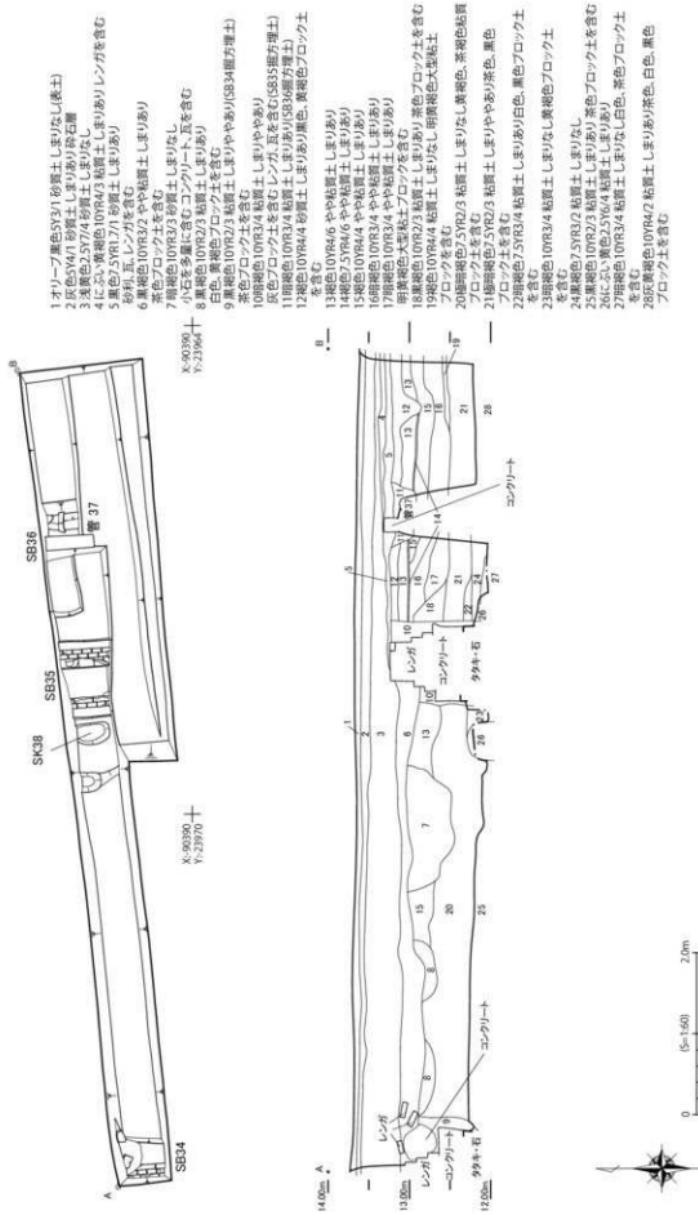
図 47 外縁調査区 6 平面図及び断面図

遺構：調査区東側に位置するコンクリート基礎である。12層を掘り込んで作られている。SB34、SB35と平行して南北方向に延びる。頂部の標高は13.31mで、断面形状は幅10cm、高さ10cmの正方形である。構造はSB34、SB35と比較して細く、SB35と1mしか離れていないことからSB35に付随する建造物の基礎と考えられる。

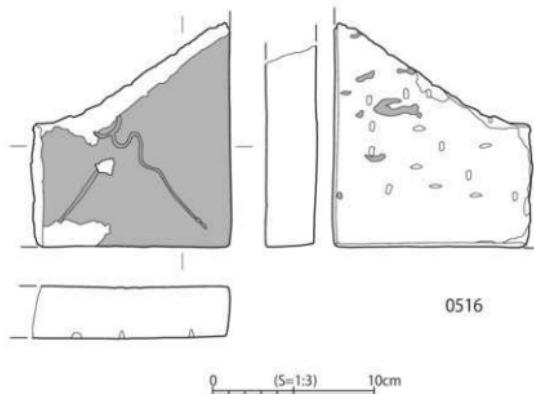
図 58 0516 実測図

今回取り上げる敷瓦の文様区の名称は図57の通りである。文様の構成は中心を中心から放射状に延びる唐草群からなる。唐草群は中心から外に向かって第1唐草、第2唐草、第3唐草となる。中心が大きく唐草群が小さくなる文様構成（宝泉寺觀音堂、尾張戸神社参道、小石川後楽園得仁堂<sup>2)</sup>など）と中心が小さく第3唐草が大きくなる文様構成（穴田窯、尾張藩上屋敷、尾張藩下屋敷、名古屋城三の丸遺跡）に大別することができる。庭園調査区出土の敷瓦(0516)は中心が欠損しているが、第3唐草の大きさから後者と考えられる。

0516は中心～第2唐草が欠損しているため、第3唐草の共通性を確認した。第3唐草は重層C字形もしくは重層環形と考えられる。類例が多い重層C字形と仮定するとAグループもしくはBグループに入れることができる。釉薬は灰釉を用い、文様はヘラ彫りをしたうえで呉須を流し込む技法である点、裏面に刺突がある点も共通している。のことから0516は穴田1号窯製の敷瓦である可能性が高い。

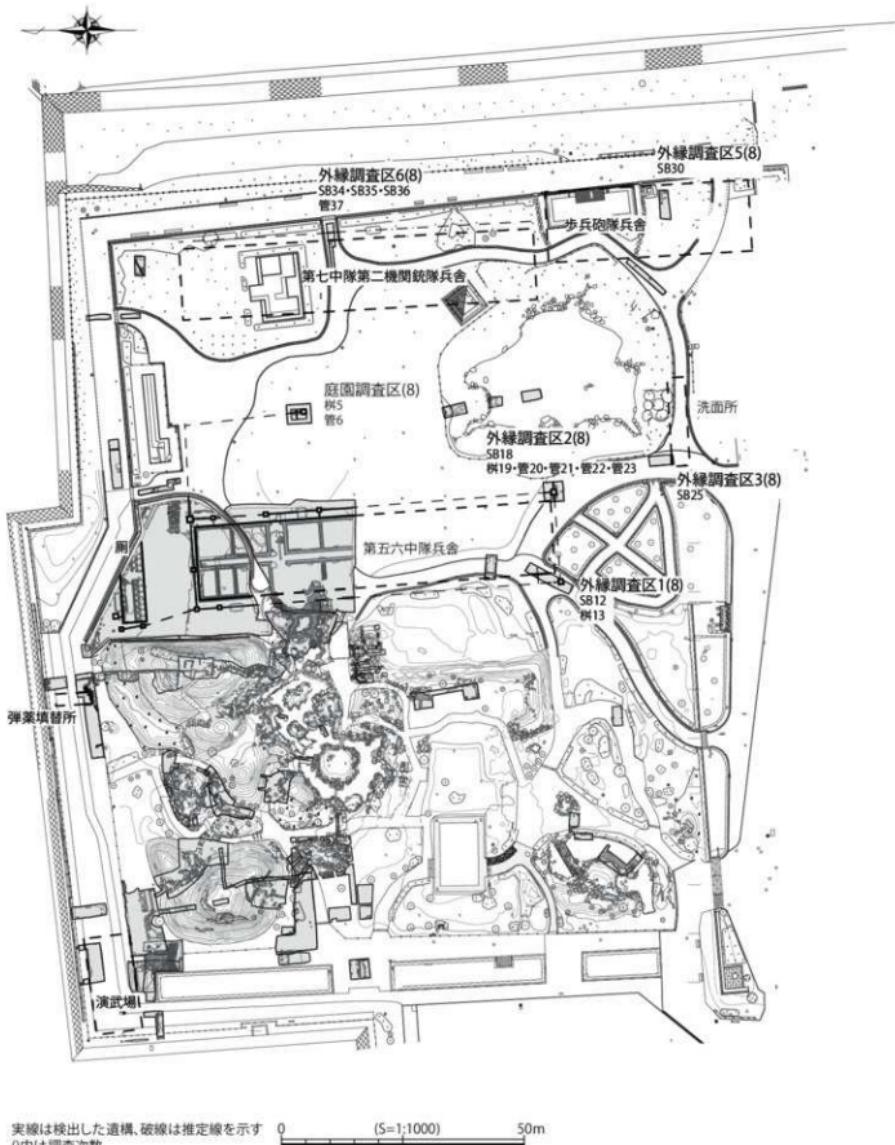
図63 近代遺構集成

次の段階は兵舎群が構築された明治9年（1876）から陸軍が退去する昭和20年（1945）である。図63で示した遺構がこの段階に該当する。ただし、演武場の例のように兵舎群が一度に立ち並んだわけではないため、この段階に入る年代は二之丸の各箇所で異なっている。このときの生活面が標高13.1m付近に広がる第Ⅱ層である。

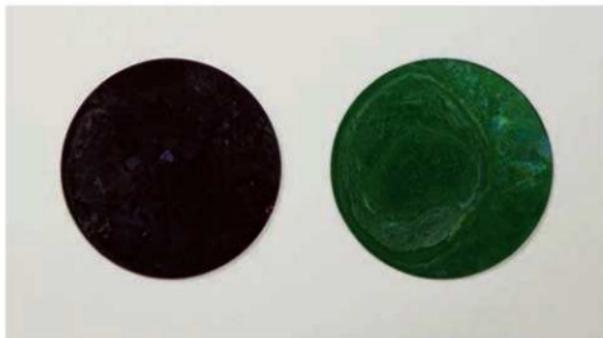
第7次調査外縁調査区出土 隠頭灯

その他に特徴的な遺物として円形のガラス製品があげられる。直径74mm、厚さ2mmで赤色と緑色の2種類を確認した。赤色のガラスが完形8点、破片9点、緑色のガラスが完形9点、破片3点出土している。形状から陸軍の隠頭灯と考えられる。
