名古屋城調査研究報告2
埋蔵文化財調査報告書2

名古屋城二之丸地区試掘調査報告書

第1次・第2次調査

名 古 屋 市

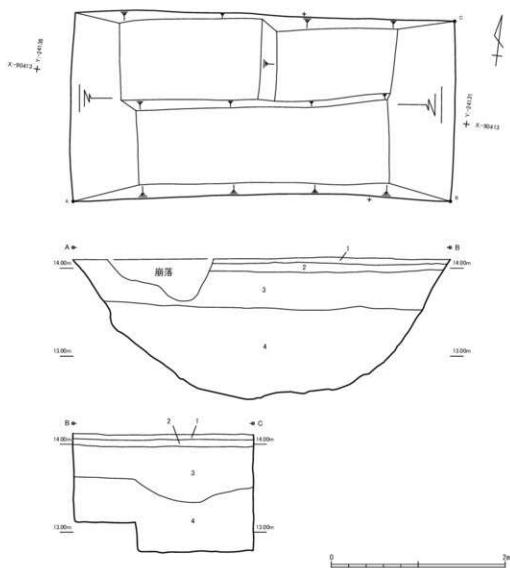
図6 T-1平面図・土層図

厚さ5cmから10cmの薄い表土（褐色砂質土層）を除去すると、にぶい黄褐色砂層が標高約14mで厚さ10cm、水平に堆積する。この層は遺物を全く含まなかったが、土層の状況から現代の二之丸広場を整備するための整地層であると思われる。その下には標高13.3mから13.5m辺りまで厚さ40cmから60cmほど、3層の褐色シルト層が堆積し、塩化ビニール管、ビニール、瓦、レンガ、炭化物などが出土した。3層より以下、約1mまでは、瓦、レンガ、大型のコンクリートブロックが混ざる、にぶい黄褐色を呈しシルト質の4層がみられた。これ以下の掘削は標高12.6mまでで、それ以下の調査を断念した。4層はプラスチック、塩化ビニール等の現代の遺物を含まない。トレンチ自体が土坑の中に位置する状況と思われる。出土遺物や戦後の建物利用の状況から名古屋大学の学舎として利用された後、昭和30年代に除去された際にそれらの部材を廃棄したものと考えられる。近世の遺構面は確認されなかった。

1. 10YR5/1 陶灰色砂質土(表土)。
2. 10YR7/4 におい黄橙色砂。遺物なし。
3. 10YR5/1 陶灰色シルト。稜<轉まり、埴び管・陶器・瓦・炭、多量に混じる。
4. 10YR5/4 におい黄褐色シルト。焼土・コンクリート混・切り石が混じる。

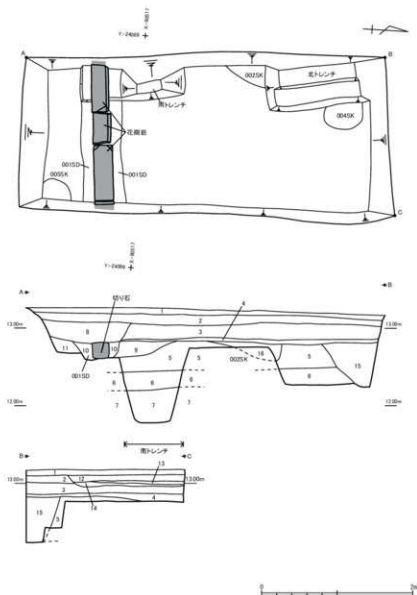
図9 T-4平面図・土層図

検出された遺構はトレンチの南で東西方向に配された25cm×25cmで長さ40cmから70cmの直方体の石材からなる石列とそれに伴う溝001SDである。石列の石はいずれも花崗岩であり、トレンチ内では少なくとも4つ検出した。この石列は幅50cmで、深さ20cmの001SDを伴う。石列の西側と東側はさらに各々、調査区外に続く。石列の上面の標高は12.8mで掘方の001SDの検出面の高さは石列の上面の高さとほぼ同じである。埋土は黄色粘土ブロック混じりのシルト質土層、1層からなり、石の下は特に根固めしたような痕跡はみ

1. 25YR4/3 におい赤褐色礫層。礫多量に混じる。かたしまる。表土。
2. 7.5Y5/2 灰オリーブ色礫層。礫多量に含み、プラスチックゴミ入る。
3. 5YR3/1 黒褐色シルト質土。黒色ブロック・砂粒・瓦レンガ混じる。
4. 5Y3/1 オリーブ黒色シルト質土。礫混じり、かたしまる。うすく堆積し近代の生活面を形成。
5. 10YR4/2 灰黄褐色砂質土。黄色・黒色ブロック混じる。瓦混じり、かたしまる。近世の整地層。
6. 10YR6/4 におい黄褐色砂質土。黄色・黒色粘土がり。まねに入る。瓦がわずかに入る。
7. 10YR6/3 におい黄褐色砂質土。黄色・黒色ブロックがわずかに入る。
8. 10YR5/1 褐灰色砂土。礫多量に混じる。切り石を埋める際の埋土。
9. 2.5Y4/1 黄灰色砂質土。褐色ブロック混じる。礫わずかに混じる。
10. 7.5YR4/1 褐灰色シルト質土。黄色粘土粒混じる。切り石の掘り方・0015D埋土。
11. 10YR5/2 灰黄褐色砂質土。黄色・黒色ブロック混じる。
12. 10YR7/2 灰白砂質土。礫多量に混じる。
13. 5B1/7/1 青黒色アスファルト舗装。
14. 7.5Y5/1 灰色砂。黒色ブロック混じる。アスファルト舗装のための整地層。
15. 7.5YR5/1 褐灰色砂質土。黄色・黒色ブロック。遺構の埋土。
16. 7.5YR5/1 褐灰色砂質土。黄色・黒色ブロック。遺構の埋土。

られず、001SDは石列を設置するために掘削されたものである。溝を伴う石列は近代の陸軍の兵舎に伴う遺構と考えられるが、構造から兵舎の基礎とは異なり、兵舎に付随する何らかの遺構であると考えられる。『歩兵第六聯隊歴史』にある当時の建物配置図をみると、兵舎の南に近接して花壇等があることから、花壇に伴う縁石である可能性が高い。

その他遺構としては近代の生活面である4層を除去した段階で5層の上面で土坑、002SK～005SKを検出している。いずれの土坑からも検出時に出土遺物はみられなかったが、検出面から江戸時代の遺構である可能性が高い。

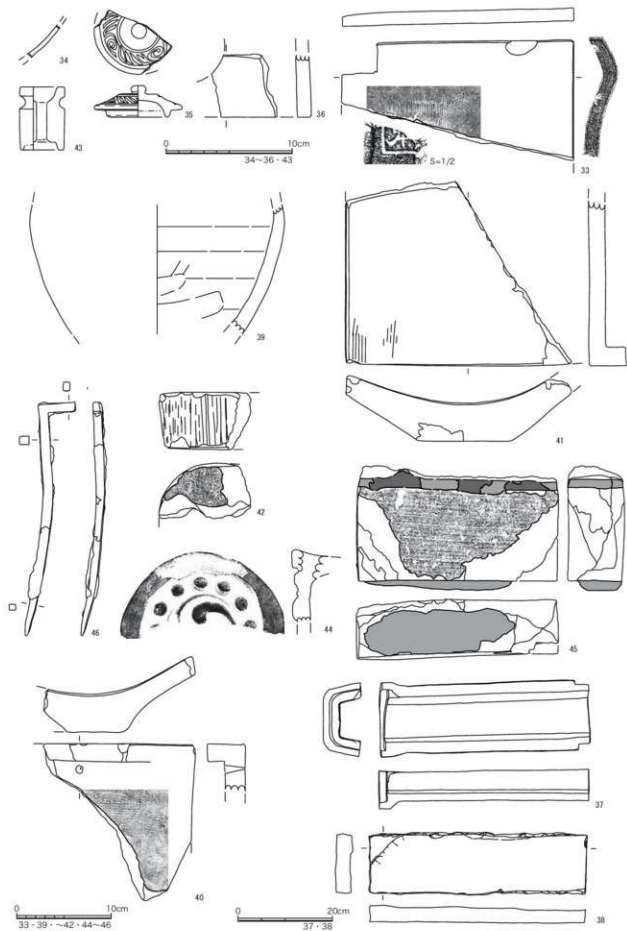
图18 T-7 (33~42)、T-8 (43~45)、T-9 (46) 出土遺物

43~45は表土から出土した。43は磁器のガイシである。ガイシの中心に孔が開いており、ネジを通して取り付け、上部のくびれに電線を巻いて電線を支えるノブガイシと呼ばれるものである。底部と穿孔の下部以外は白色釉が施されている。同様のガイシは二之丸庭園でも出土している。44は軒丸瓦である。巴文と連珠文がみられる。巴は右回りで尾部は次の尾部の中ほどまでである。瓦当部の直径は約17.1cmで、表面にはいぶしがかかっている。45は茶褐色のレンガで、内部に行くにつれて赤みがかかった焼成となり、焼きムラがみられる。また、ひびが入っており、焼成は不良である。3mm程度の白色砂粒が多く混じる。平にはナデ痕がみられる。長手の両面には目地にモルタルが使用されている。そのうち1面にはモルタル目地とともに別のレンガの一部が付着している。

46は表土から出土した金属製の大型釘である。長さが24.7cmで断面は四角である。釘の頭部は直角に折れ曲がっている。

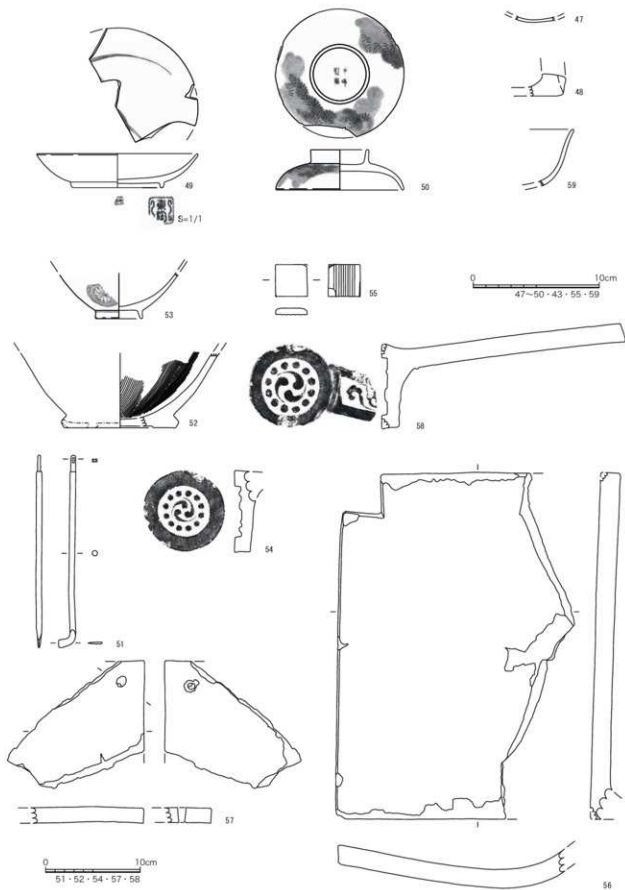
图19 T-10 (47~59)

53から56は東西に延びる001SDから出土した。53は磁器の碗である。平碗で銅板すり絵による文様が施されていることから明治20年代以降のものと考えられる¹²。54は軒椀瓦の瓦当部である。巴文と連珠文がみられる。巴文は左回りで、瓦当径は8.5cm、巴文の頭部と連珠文は直径約8mmである。表面の剥離痕から、椀が向かって右側にある左椀瓦と考えられる。55はタイルで001SD底の三和土（もしくはモルタル）の直上から出土した。25cm角の正方形で厚さは5mmである。表面に淡い水色の釉薬がかけられ、裏面には凸線が5本入っている。「磁器モザイク」と呼ばれるもので、昭和8年に伊奈製陶株式会社（現株式会社LIXIL）で製造され始めた。当初は無釉であったが、戦前までには施釉されるようになった。ガラス質で白っぽい胎土と裏面の凸線状の平行線は初期の磁器モザイクの特色で、現在この磁器モザイクは製造されていないとのことである¹³。現在のタイルは、より灰色がかった胎土で、裏面は凹線になっているとのことである。001SDからはビニールやプラスチックが出土し、現代まで使用されていたようだが、001SDの底からこのタイルが出土したことから、001SDは少なくとも陸軍期まで遡る可能性がでてきた。56は平瓦である。001SDの下層の溝から出土した。56は表面に一定方向に削痕があり、削痕は東西方向にみられ、溝底にあるため溝に水が流れた際に流出する土砂によって浸食された痕跡であると思われる。瓦当部を取り除いた痕跡があるため、軒椀瓦を溝の底に転用したのと考えられる。表面にはいぶしがかかっている。平瓦はちょうど001SDの溝底と同じくらいの幅だが、001SDに先行する溝の一部が001SDの底を補強するものであるかは判断できなかった。

59は陶器の碗である。端反碗で、白泥化粧の上に透明釉がかけられていたようだが、口縁部と内外面の一部に残るのみで、ほとんど剥がれてしまっている。口縁端部には鉄釉が残る。

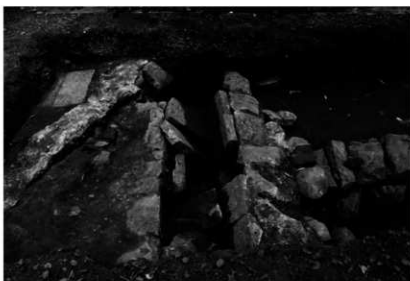
写真13 T-10 001SD 石蓋陥没状況 東から

標高12.8mほどで東西に延びる溝(001SD)を検出した。加工された花崗岩の蓋を伴っていたが、大半が割れて溝内に落ちている状態で検出された。壁面は2段ないし3段の花崗岩の切石で、溝内の堆積土約80cmを除去したところ、溝底はモルタル(もしくは三和土か)であることが判明した。上層ではプラスチックやビニールなど現代のものを含むが、溝底では現代のものはみられず、近代以降のタイル(図19-55)が1点出土した。よって、001SDは近代以降のもので、ごく最近まで機能していたと考えられる。溝底のモルタルの下を一部掘削したところ、底部から10cm下のところが瓦敷きになっていた。瓦は棧瓦を転用したものと思われ、流水による削痕がみられた(図19-56)。001SDは東側で北に分岐しているが(002SD)、この分岐した場所より東がコンクリートによって切られている。このコンクリートは現代の鉄管に伴うものである。
