かみ おか きた
上 岡 北 遺 跡

— 上岡地区農業集落排水緊急整備事業に伴う発掘調査報告書 —

香南市教育委員会

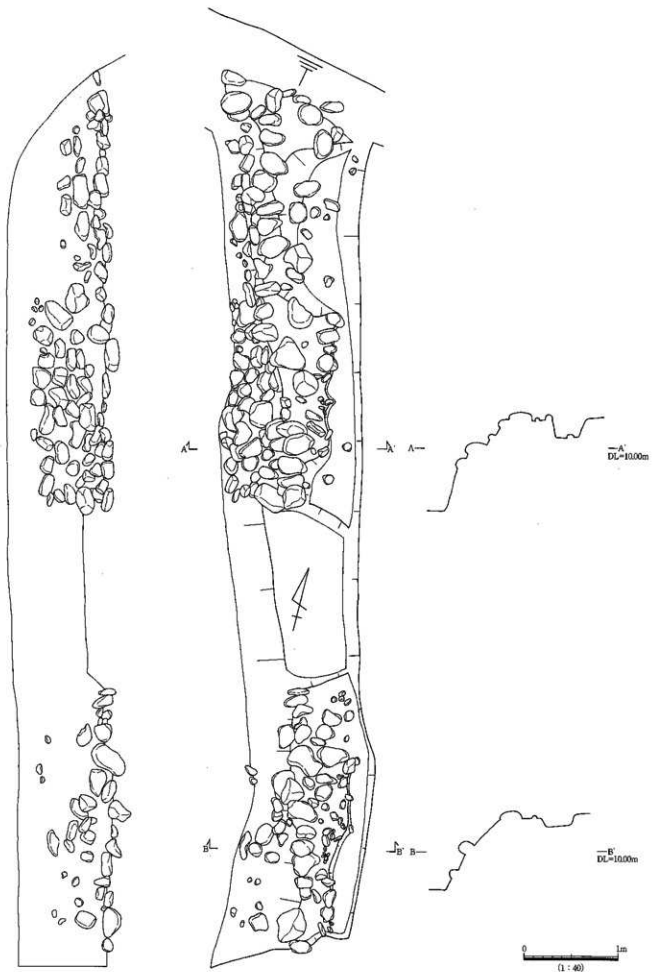
第14图 石组遺構 平面図・立面図・横断面

調査区北にある。長軸方向はN-11°-Wで南北に延びており、確認できた範囲で南北10.5m、幅1.3mを測り、東部分は段状になっている。全体中央部に3.1m程、石のない空間が認められるがその意味は不明である。出土遺物も皆無で時期や性格は明確ではないが、遺構西側に砂礫層と砂層の堆積が確認できるため氾濫を防ぐために設けられた施設ではないかと思われ、上層の石列遺構や土坑よりは古い時期に造られていると考えられる。

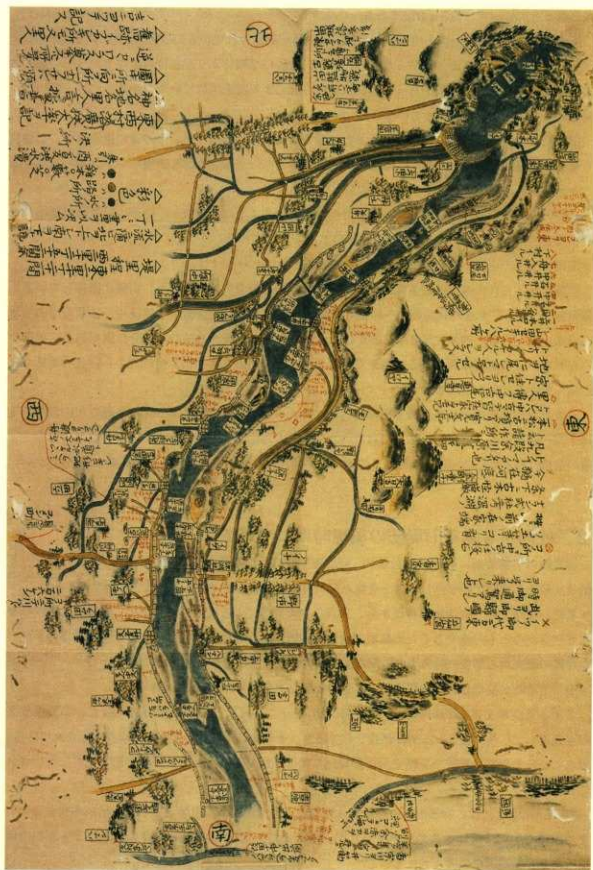
第32図 五藤家文書「物部川絵図」

『物部川絵図』には、物部川を中心に北は香美市土佐山田町の山田堰上流から、南は香南市吉川町まで水路や陸路、堤防、地名等が描かれている。また、寛政元(1789)年夏の洪水による堤防決壊箇所などが絵地図に朱書きされている。

この絵図の地図が製作された年が寛政元年かどうかは不明であるが、朱書きされている箇所につ

いては「朱引ハ酉ノ夏洪水潰決ノ所」とあり、洪水の起きた寛政元年夏或いはそれ以降に記されたと考えられる。

今回の調査で確認できた氾濫の痕跡や表法の崩れが、直接この洪水によるものかどうかは不明であるが、旧堤防表法まで水がきいていたことや破堤があったことは絵図から読みとることができる。
