# 三津屋古墳

吉岡町教育委員会

1. 本書は、群馬県北群馬郡吉岡町大字大久保字三津屋地内における宅地造成に伴って実施された「三津屋古墳」の発掘調査報告書である。
2. 本古墳の調査は、平成5年9月1日から同年11月10日迄の間実施し、その後平成6年1月10日より同年2月10日にかけて仮保存のための埋め戻し作業を行った。報告書作成に係わる整理作業は、平成7年9月1日から同8年3月15日迄行った。
3. 調査面積は、約500m<sup>2</sup>である。
4. 発掘調査及び整理作業の組織は次のとおりである。

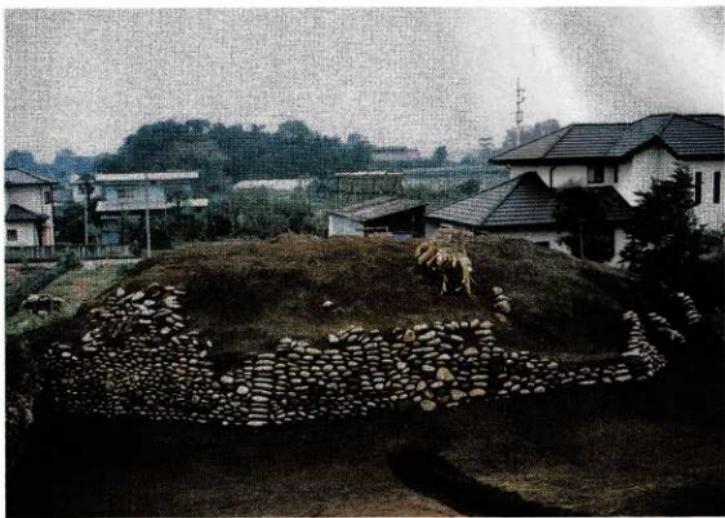
墳丘第二段葺石

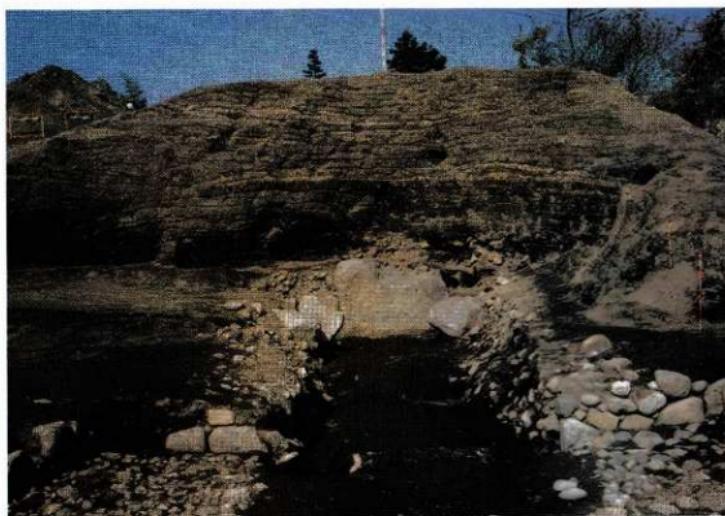
墳丘土層断面

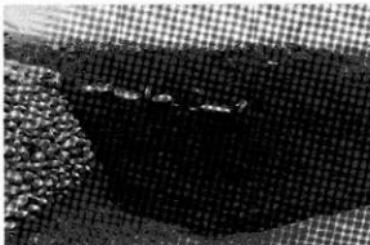
写4 墳丘北面裾部土層断面

第5工程は墳丘第一段のテラスにあたる部分の盛土である。墳丘北面裾部の土層断面（写4、図8）で明らかなように、葺石下位の一部がこの盛土によって埋められてしまっている。これは、テラス部分が墳丘第二段構築後、或いはそれと同時の盛土であったことを示しており、所謂付け基壇であることを物語っている。

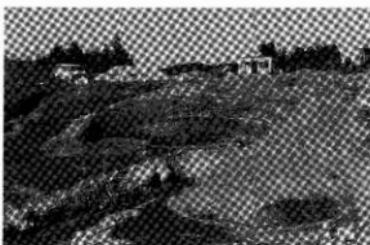
写5 墳丘土層断面

第3・4工程は墳丘第二段の盛土であるが、土層断面の様子からしていっぺんに盛り上げたものではなく、葺石をしっかりと固定しながら周囲→中央→周囲→中央と順次積み上げていったものと考えられる。盛土の中程には陣場岩屑流と見られる灰色の砂礫層が敷込まれ第3、第4工程の境を明瞭にしている。この砂礫層は極めて締まりが良いことから、墳丘をより堅固にする目的で意図的に敷込み、叩き締めたものと推定される。

墳丘は10~20cmの厚さを一単位に黒色土とローム混じりの土が交互にみごとな織状に積み上げられた所謂版築様の工法で築かれている。墳丘土層断面(写5、図8)によればその構築は少なくも5回の工程を経て完成したことを見い知ることができる。

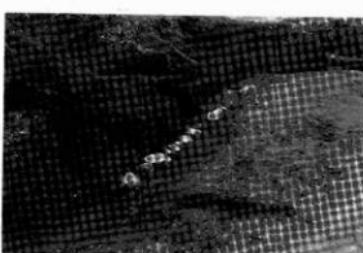
写7 基壇外縁列石直線部分

る。列石は基壇南西と前庭先端で稜角部分(写真6・写真18、図4・11)が、同じく北西で直線部分(写真7、図5)が検出されている。南西稜角部分の内角は137度であり、八角形の内角とほぼ一致している。列石の直線部分は山石のみを並べているが、石の平坦面を外に向かって揃える配慮が成され、稜角部分は川原石のみで築きその存在をより明確にしている。圓面検討によれば、列石は線引きされた八角形の外側に並べられた可能性が高く、墳丘第二段の葺石の場合と異なる。これについては、後述する前庭掘り方の位置と側壁石の配列が深く係わっていると考えられる。列石は直線部分は1段であるが、稜角付近は2~3段積まれた状態があり、南に行くに従って高くなっている様子を窺い知ることができる。また、列石の積み上げは八角形の歪みを避けるためか概ね垂直に積まれている。こうした状況

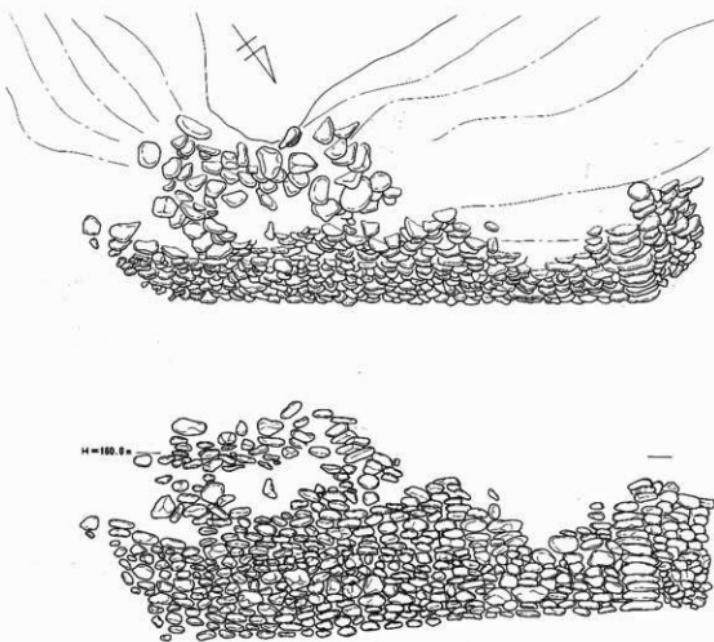
第6図 墳丘第二段葺石平面図・立面図H-A (1/40)

墳丘第二段は先に述べた土壙上に構築され、表面は径15~40cmを測る扁平川原石の葺石（写8・9、図6・7）で覆われている。葺石は状態の良い墳丘北東面で約190cmの高さを残している。八角形の稜角（写10）部分には他より大きめの川原石を用いて通し目状に積み上げ、他と明瞭に区別し角の存在を際立たせている。この稜角部分の根石は、墳丘第二段の八角形を構築するに当たっての基準として先ず最初に配置されたためか他の葺石根石よりやや低いレベルにあり、一段目の墳丘に幾分埋まった状態のものも見受けられる。これは、先にも述べた墳丘構築5工程の中の第2工程から第3工程へ移行するちょうど境目を示すものと言えよう。葺石根石には通常大きめの安定した石を用いるものだが、本古墳の場合特にそういった意識は見られずやや安定感に欠ける。また、葺石面は左右の稜角から中央に向かって石を積んでいった結果か、或いは作業を行った人物の違いによるものか、角周辺が整然と積まれているのに対し中央部分はかなり乱雑で、石の大きさや積み方もまちまちになり、多少山石が混じったり無理に石を押し込んだような様子も見受けられる。

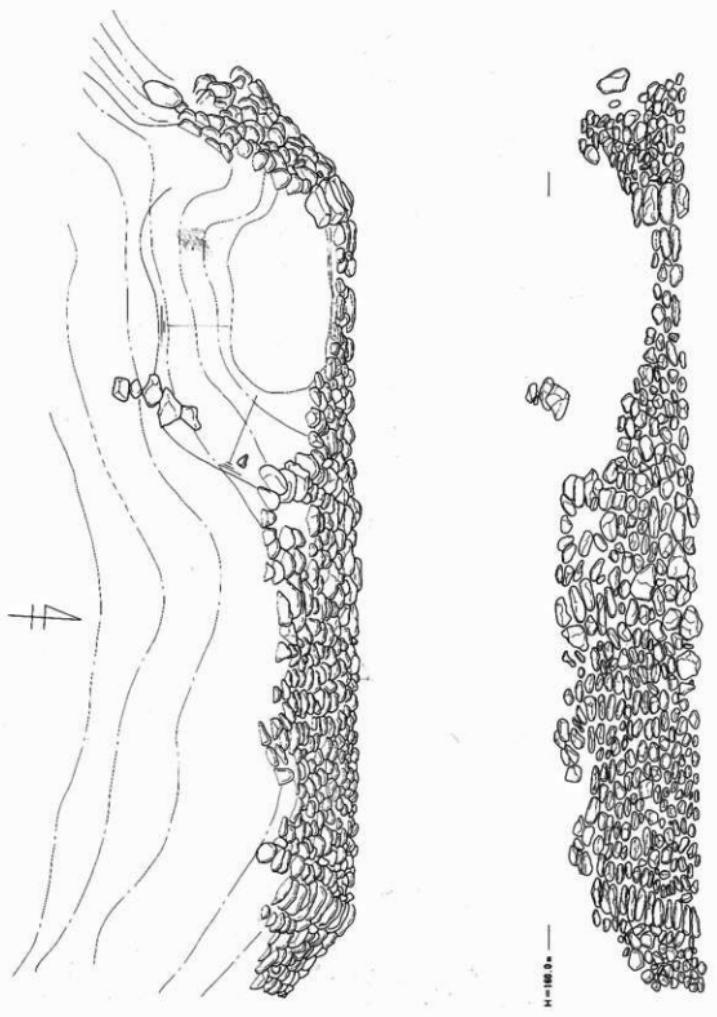
第7図 墳丘第二段埴石平面図・立面図A-B (1/40)

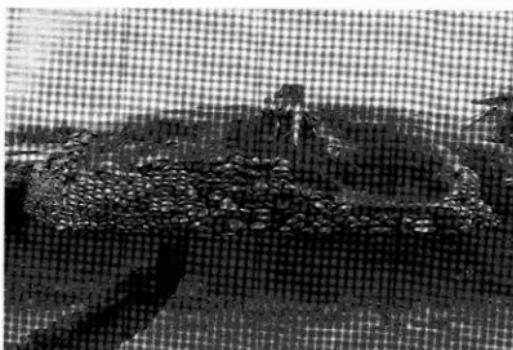
写8

墳丘第二段北面葺石 A - B

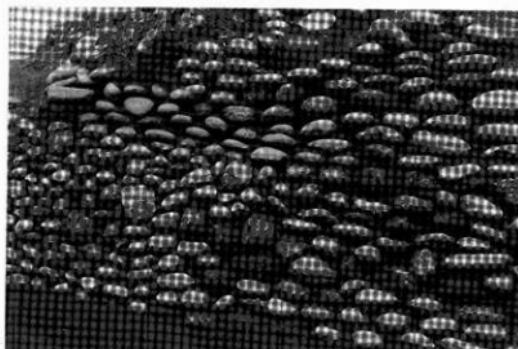
写9

墳丘第二段北東面葺石 H - A

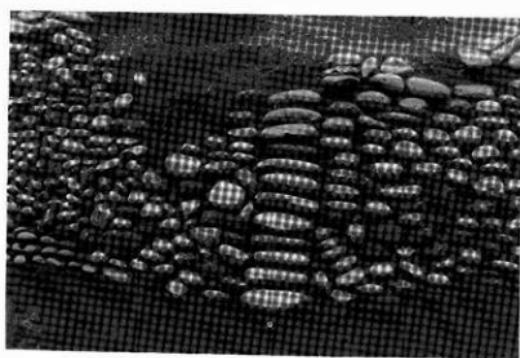
写10

墳丘第二段葺石棲角部分 A

墳丘第二段における稜角は都合三ヶ所検出されており、稜角Aが136度、同Bが134度、同Cが136度といずれも正八角形の内角である135度に極めて近い数値になっている。葺石面の傾斜角度は57~67度（図9）の勾

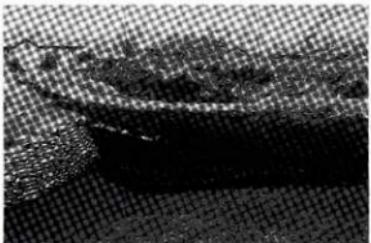
写11 墳丘北面土層断面

古墳北面の土層断面（写11、図8）によれば、厚さ約50cmの表土下に暗褐色土層及び黒色土層が堆積し、共にAs-Bが多量に含まれている。特に黒色土層中には場所によってAs-Bが層を成した部分

も認められる。As-B層は平安時代末の天仁元（1108）年の浅間山の噴火による降下テフラと考えられている。本古墳におけるこのテフラについては二次堆積の可能性も考えられなくはないが、黒色土はその噴出年代に極めて近い時期の堆積である可能性が高い。崩壊した葺石（写12・13）はこの黒色土層下位一面に広がりを持ち、その数はかなり大量である。また、それは徐々に崩れ落ちたものではなく、何らかの要因でいっぺんに崩壊したと考えられるものである。その要因として一つ注目されるのが「頬聚国史」に記載のある埼玉県深谷市付近に震源があったとされる弘仁9（818）年の大地震である。この地震はマグニチュード7クラスと言われ、震源付近の震度は烈震或いはそれ以上であったと推定されることから、本県一帯でもそうとうな揺れを感じたはずである。本町に隣接する渋川市の半田中原・南原遺跡ではこの地震によると見られる地割れや噴砂の跡が発見され、また、赤城山麓では地割れのほか地滑り堆積物も各所で確認されている。こうした状況を見れば本町一帯でも何らかの被害を受けたであろうことは想像に難くなく、本古墳の葺石崩壊はその散乱状況やAs-B層との位置関係からこの地震が原因であった可能性が極めて高いと言えよう。

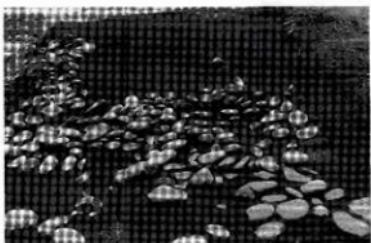
写12 崩壊した葺石の状態

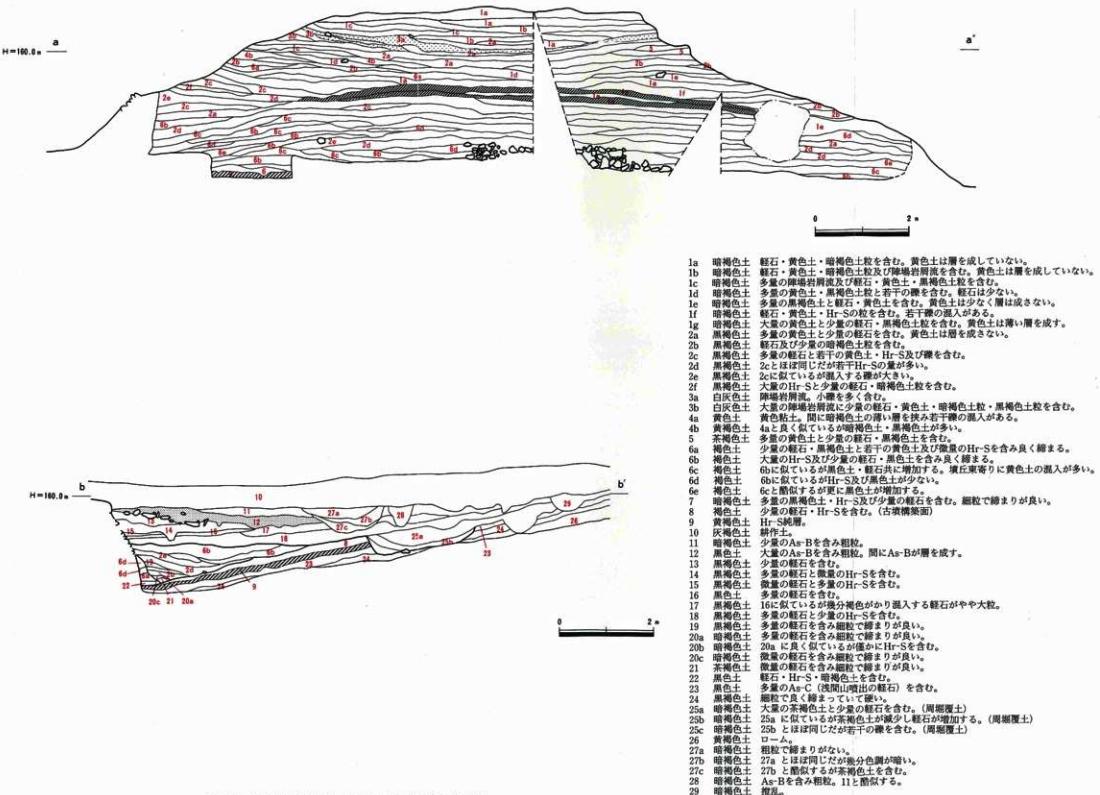
第8図 塙土層断面図・塙丘北面土層断面図 (1/80)

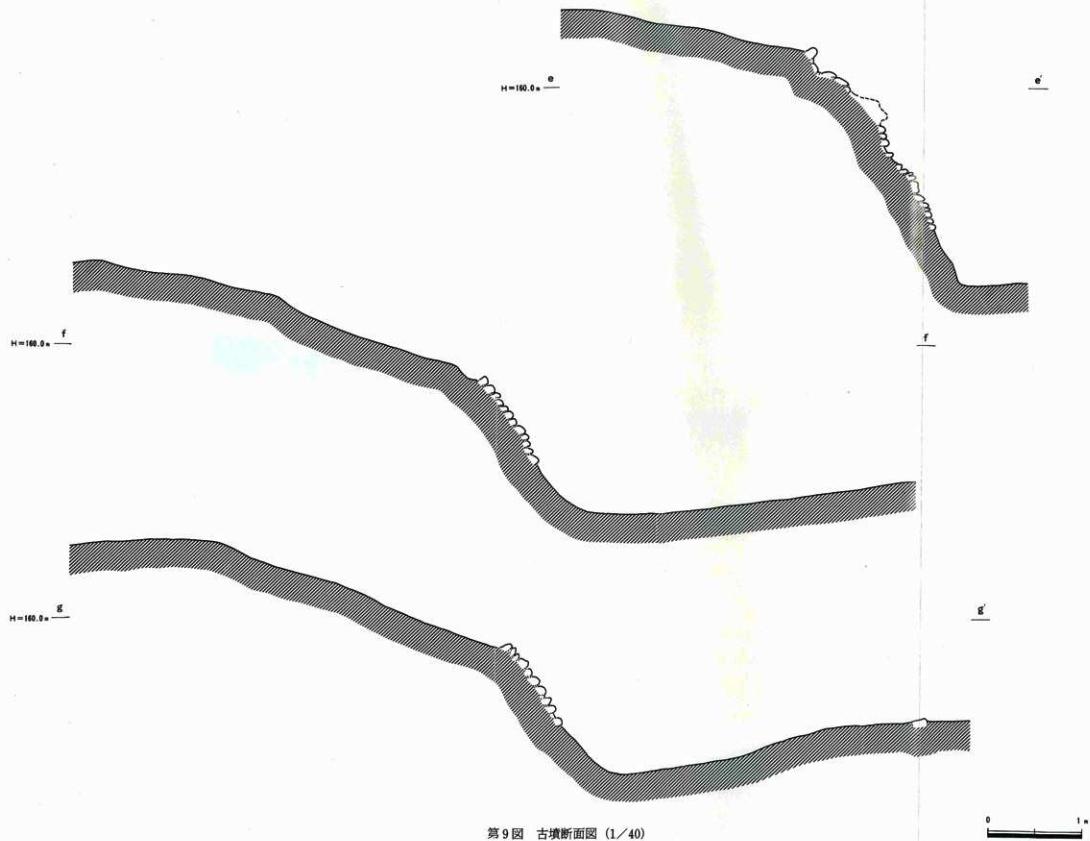
第9図 古墳断面図 (1/40)

配を持っており、当初の設計角度が60度であったことを思わせる。葺石は表面をやや上向きにし強度をもたせる積み方をしてはいるが、通常の葺石に比べ積み上げの角度がきつく、2mを大きく越える高さにするのはかなり困難な作業と考えられ、墳丘の高さについては構築当初と現在で著しい差はないものと思われる。ただ、墳丘北東面の葺石に一部勾配の変化を思わせる場所があるため葺石面の状態については更に詳細な検討が必要である。尚、墳頂部及び基壇テラス面の状況については、敷石が施されていた可能性は極めて低い。また、葺石の供給場所は、かなり磨滅が進んだ転石であり且つ大量であることから見て、本古墳周辺の小河

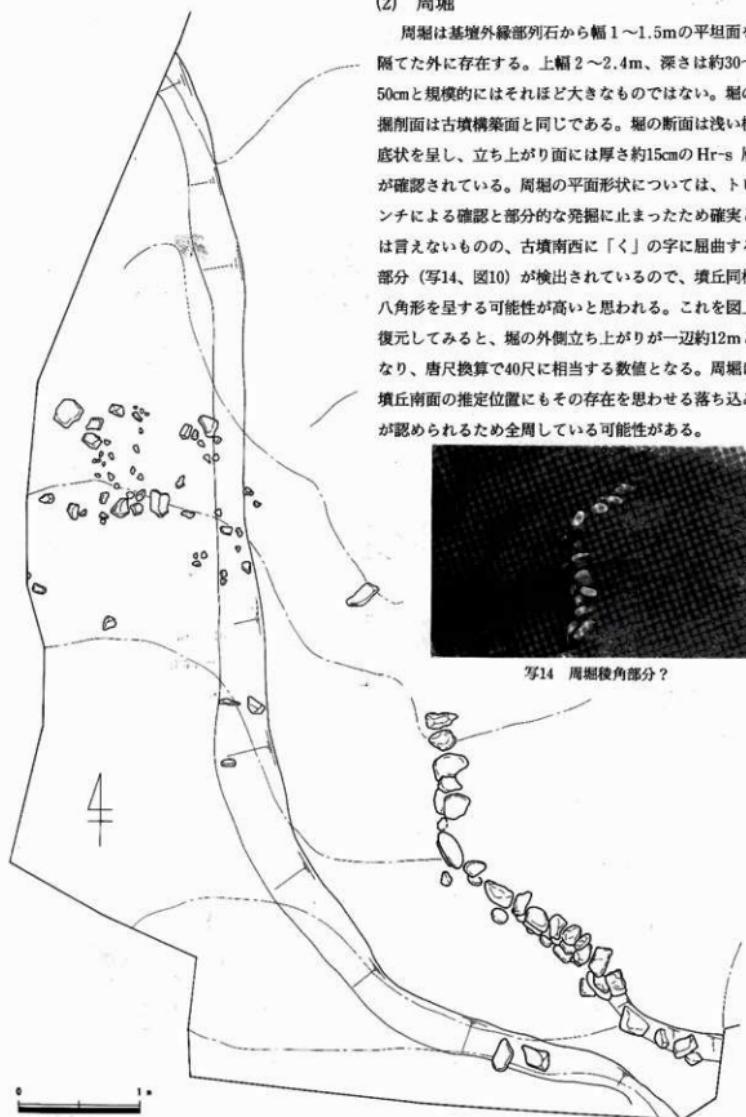
第10図 南西部分周堀平面図 (1/40)

周堀は基境外縁部列石から幅1~1.5mの平坦面を隔てた外に存在する。上幅2~2.4m、深さは約30~50cmと規模的にはそれほど大きなものではない。堀の掘削面は古墳構築面と同じである。堀の断面は浅い椀底状を呈し、立ち上がり面には厚さ約15cmのHr-s層が確認されている。周堀の平面形状については、トレンチによる確認と部分的な発掘に止まったため確実とは言えないものの、古墳南西に「く」の字に屈曲する部分(写14、図10)が検出されているので、墳丘同様八角形を呈する可能性が高いと思われる。これを図上復元してみると、堀の外側立ち上がりが一辺約12mとなり、唐尺換算で40尺に相当する数値となる。周堀は墳丘南面の推定位置にもその存在を思わせる落ち込みが認められるため全周している可能性がある。

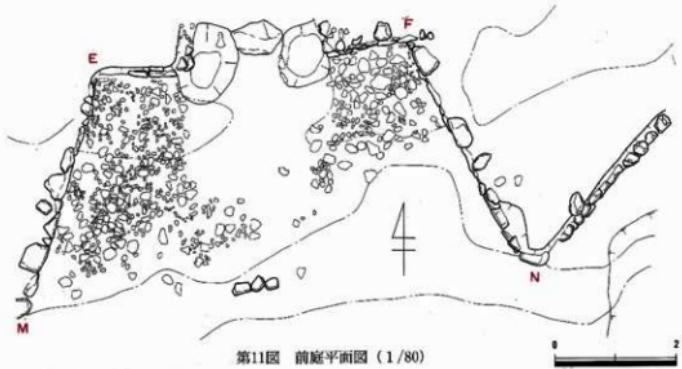
第11図 前庭平面図 (1/80)

石室南面に墳丘・石室と同時設計したと見られる台形の前庭（写15、図11）が検出されている。台形の平行する二辺はそれぞれ5.2m、8.6mと6m、9mに近い数値ではあるが、墳丘・基壇の各辺より幾分短い長さである。

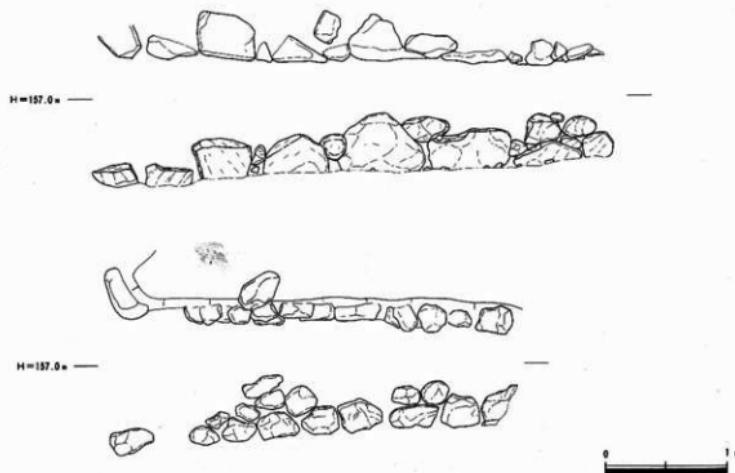
第13図 前庭左侧壁平面図・立面図M-E、基壇列石南東部分平面図・立面図N-O (1/40)

前庭の側壁（写16・17、図12・13）には、平坦面を持つ大きく安定の良い自然石が面を揃えて並べられ、前庭先端部分の角（写18）で基壇外縁の列石に連続している。前庭側壁は基壇列石に比べ使用石材がひときわ大きく、石面の取扱いや並べ方も丁寧で横積みの傾向が見られる。側壁の石はその様子から垂直に近い状態で積まれ、先端部に近づくにしたがって高さを増していったと思われる。前庭壁は現状で石室に向かって右壁（以下、左右の表現はこれに従う）が37~58cm、左壁が20~48cm、石室入口脇で約35cmの高さを残している。側壁石には安山岩系の様々な自然石が用いられているが、左側壁に一点のみ角閃石安山岩の切石（写19）が使用されている。この切石は36×48cm、厚さ27cm程の直方体で、各面は粗削りのままである。前庭右側壁裏面の調査で深さ40cm程の掘り方が確認されたが、裏込め石等で補強した様子は認められなかった。

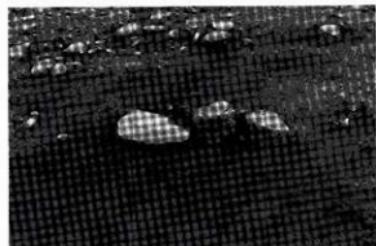
写20 前庭南端境界列石

前庭の南端には径20~30cmの礫（写20）が平坦面を上にして並べられ、前庭の内と外を明確に区別していく

る。残存していたのは中央の三石のみだが、他の古墳の例から見て本来は前庭先端の端から端まで一直線に並べられていたものであろう。前庭内の床面はほぼ平坦に設えられ、全面に大小様々な川原石・山石が敷き詰められている。更にその下には陣場岩屑層と見られる青灰色の砂礫が2~3cmの厚さで全体に敷き込まれている。陣場岩屑層については墳丘第二段の盛土内にも敷き込み箇所があり、何か目的を持って行った行為であることは間違いない。墳丘内のものは硬くある程度厚みも

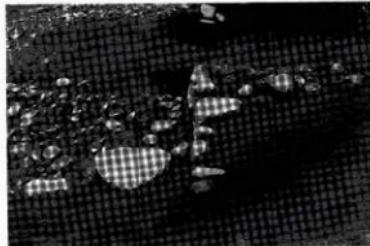
写21 前庭短辺右隅部分F

それは、先にも述べた前庭の平行する二辺の長さが墳丘の各辺よりやや短い点である。そのためか前庭短辺右隅では墳丘第二段の葺石根石と見られる石が二・三石外にはみ出した状態(写19)にある。この原因を調べるべく、基壇及び墳丘を図上復元し稜角間を結ぶ対角線を引いてみたところ、この線と前庭掘り方の位置がぴったり一致していることがわかった。つまり、前庭の掘り方はこの対角線に合わせて掘り込まれたものであり、側壁石は背面をこの線に合わせて並べられたわけである。従って、当然石の厚み分前庭の幅が狭くなり、逆に基壇L-Mの規模は40cm程長くなるのである。これが当初の計画どおりであったかは明らかでないが、仮に施工者が設計図の読み違いから前庭側壁石の表面を揃えるべき線で掘り方を穿った結果生じた現象、即ち「ずれ」であったとすれば、施工者のミスで前庭の幅が計画より狭くなってしまったことになる。こうした施工段階での間違いは現代でもありがちなことで、仮説が正しいとするなら非常に興味深いことである。ただ、本古墳の場合時間的制約があったのか、或いは修正不可能なまで構築が進んだ段階で判明したことなのか、それとも景観的にそれほど違和感がなかったためかそのままの状態で工事を終えている。

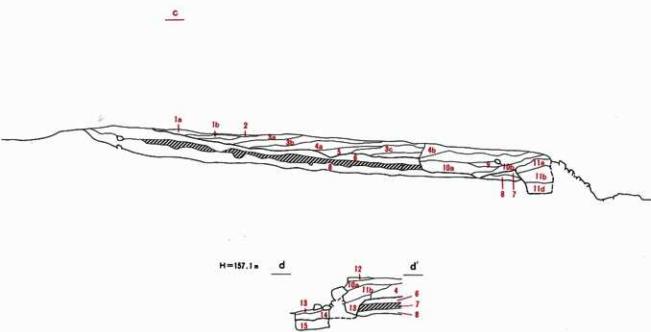
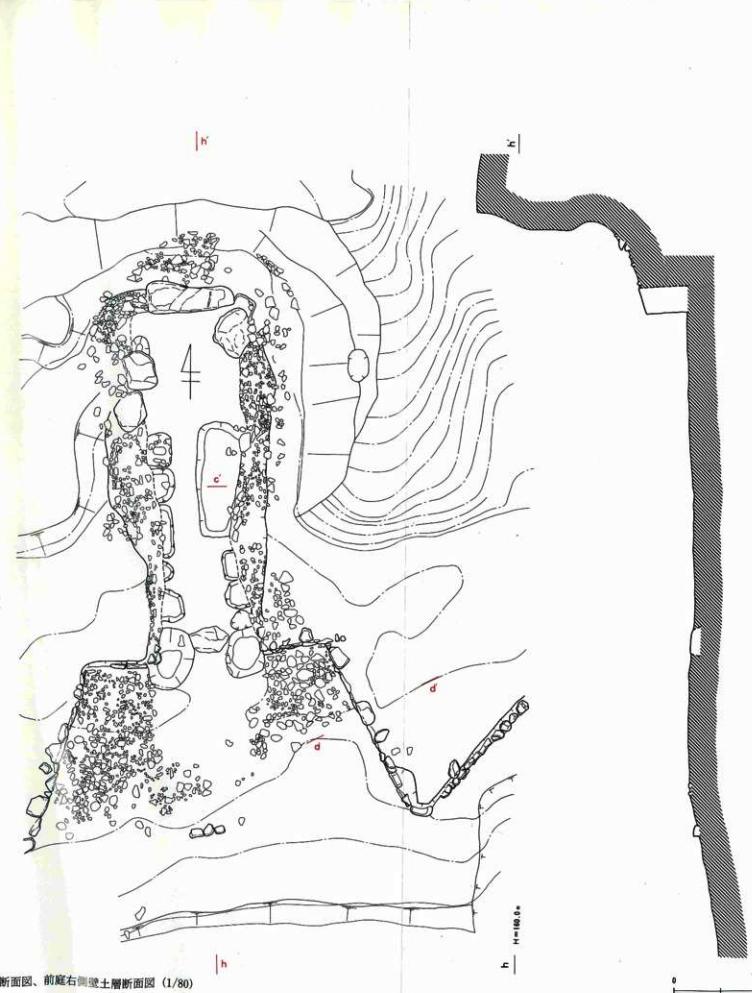
第14図 石室平面図、石室掘り方土層断面図、前庭右側壁土層断面図 (1/80)

石室規模は掘り方面に残った石材を据えた痕跡からある程度判断できるが、これが石材そのものの大きさや位置を正確に示すものではないため、ここではそこから推定される数値を多少幅を持たせて示しておきたい。計測によれば石室全長が約7.50m、玄室長2.58～2.68m、同幅2.1～2.15m、羨道長4.83～5.12m、同幅

次に、玄室左壁の掘り方外方向2.2mの位置で盛土に表れた縦方向のセクション（図14）について考えてみたい。このセクションは古墳構築面の褐色土、更にHr-S層を切り込んでその下の黒色土面に及んでいる。セクションの長さ（高さ）は約60cmで、これを境に内と外で盛土の状況が明らかに異なっている。ここで注意すべきことは、このセクションが石室背後の墳丘土層断面（図8）では確認されておらず、ある一時期或いは限られた範囲内での作業によって表れたもので、古墳構築を通してのものではない可能性が高い点である。縦方向のセクションを通常通り解釈すれば、積み上げた盛土を切り取ったか、或いは土木で言う「山止め」等の工法を用いて、内と外で違った作業を行った際の仕切りの跡等が考えられよう。古墳の構築過程からすれば盛土を切って石室を構築するとは考えにくく、また山止め工法の事例も知る範囲にはない。ここでは、石室背後の墳丘にこのセクションが認められないことを一つの手がかりに、石室奥壁付近の旧地表にあわせた水平面を作りだす地形修正の盛土作業に起因し、石室構築方法と深い係わりを持つものと理解しておきたい。いざにしてもこうした事例は知る範囲ではなく、古墳構築方法を考える上で貴重な事例と言えよう。

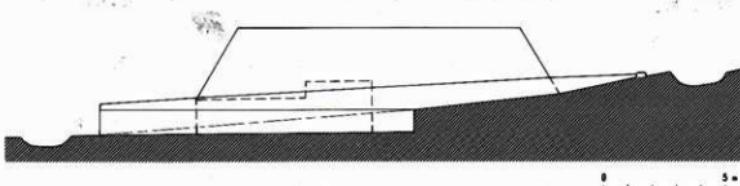
第15図 古墳断面模式図

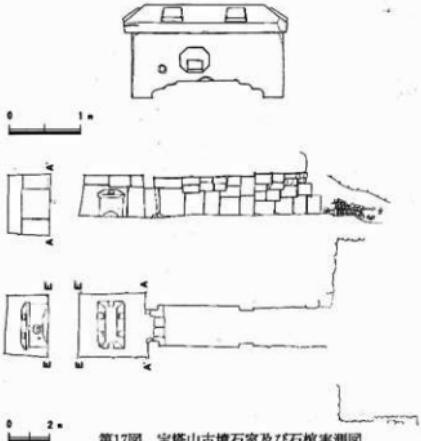
第17図 宝塔山古墳石室及び石棺実測図

ない。本古墳の被葬者またはその占める位置を検討する上で欠かすことができるのは、總社古墳群、或いは南下古墳群との係わりである。總社古墳群の宝塔山古墳と南下古墳群のA号古墳は、石室における石材の取扱いや壁面に残った漆喰の存在等に両者の密接な関係が現れており、両古墳のほぼ中間に位置する三津屋古墳も当然両者に深く関わってくるはずである。全く的外れの意見かもしれないが、宝塔山古墳の石棺前面にある用途不明のくり抜きは後の造作との指摘があるものの、三津屋古墳同様「八角形」である点は興味深い。
