千葉市小食土廐寺跡確認調査報告書

昭和 61 年 3 月

財団法人 千葉県文化財センター

1. 本書は、千葉市小食土町698番地他の千葉市昭和の森公園内に所在する小食土廃寺跡の確認調査報告書である。
2. 本事業は、千葉県教育委員会が国庫補助金を得て、調査を財団法人千葉県文化財センターに委託して実施した。
3. 調査は、昭和60年10月7日から11月5日にかけて実施した。
4. 調査および整理作業・報告書作成にあたっては、調査主任 鈴木晋二男、研究部長 鈴木道之助、部長補佐 渡辺智信・古内茂の指導・助言のもとに調査研究員 永沼律朗が担当した。
5. 調査の実施にあたっては、千葉市昭和の森公園から、公園内を発掘させていただくとともに、多大の御援助をたまわった。記して感謝の意を表すものである。
6. 調査に実施にあたっては、下記の機関から多くの御協力をたまわった。
千葉市教育委員会・土気地区遺跡調査会・(財)千葉市文化財調査協会
7. 調査に関しては、下記の方々には、種々の御教示をいただいた。
滝口宏・武田宗久・渡辺太助・岡田茂弘・多字邦雄・安藤鴻基・須田勉・田中新史・後藤正・宮本敬一・青沼道文・寺門義範・穴沢義功・倉田義広・山路直充（敬称略）
特に、宮本敬一・今泉潔両氏からは、多大な助言と協力を得て、本報告書が完成したこと記し、感謝の意を表します。

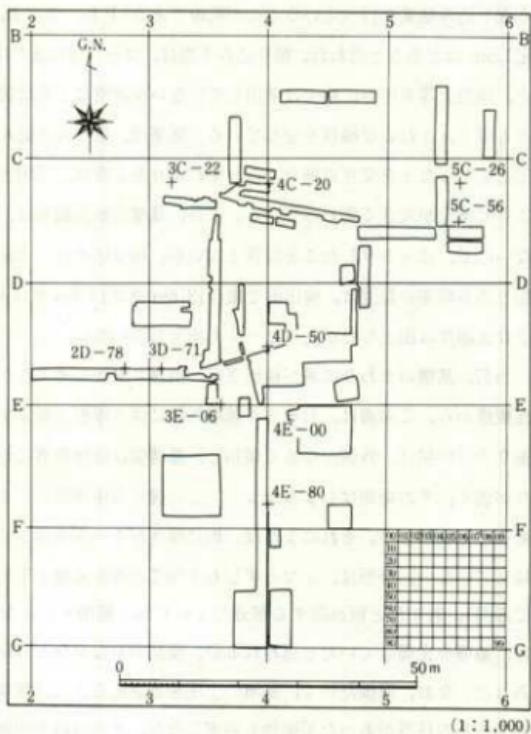
第2図 地区割模式図

発掘区の設定は第2図に示したように公共座標を利用して行い、2m×2mの最小グリッド名は左上方隅の地点名とし、遺構の位置及び遺物の取りあげ等の便宜をはかった。

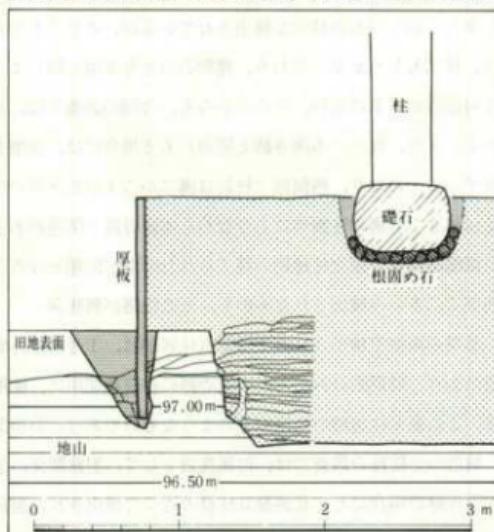
第3図 基壇外装模式図 (1:40)

であろうと考える。しかるに、本庵寺跡においては、基壇外装と思われる石・瓦等はまるでなく、しかも、掘り込み基壇の地表下は、予定される建物よりも大きめにつくるようなこともしているので、尼寺の場合には、基壇構築の際の土止めと、基壇の外装は別々につくっているが、本庵寺跡は、それらをともに兼用できるような厚板を基壇まわりにめぐらしたものと考える。すなわち、基壇の外装は、いわゆる木造基壇外装であったのではないかと推測する。なお、この厚板を据える掘り方の断面形が、基壇側ではほぼ垂直で外側がややひらきぎみなのは、厚板をたてる為ではなく、厚板が基壇の土圧で外側にたおれないようにするために、掘り方の厚板外側部分を版築の手法により土を新しく入れて掲げかためる必要があったためと考える。また、国分僧寺講堂跡、国分尼寺講堂跡、真行寺庵寺跡北基壇・南基壇では、掘り込み基壇が予想される建物より大きめにつくられてるので、基壇上部ないし外装にともなうかもしれないこれらの痕跡は、掘り込み基壇の縁より内側に検出されている。しかし、本庵寺跡の基壇では、最終的な基壇よりも小さめの掘り込み地業を行っているので、外装の為の痕跡は、基壇の縁より外で検出されている。すなわち、前者の基壇が丁寧に構築され、本庵寺跡の基壇は簡略化して構築されているといえる。

当初、基壇のまわりに溝が検出され、雨落ち溝かと考えたが、その後の平面及び部分的な断面観察から、この溝は、おそらく基壇外装に伴う厚板を固定する為の掘り方と考えるに至った。掘り方の形状は、外側がゆるく傾斜し、基壇側はほぼ垂直にたちあがる。覆土は中央部でしまりが弱く、その両側はしまりがよい。この掘り方中央部のしまりの弱い部分が、厚板の痕跡であろうと判断した。それによれば、板は厚さが4~5cmほどで、巾は30~40cmぐらいあり一定はしていない。厚板は、かららずしもすべての板が基壇と平行に並べられてはおらず(PL. 2 参照)、若干板と板が接する部分でくいちがう箇所や、はなれている箇所もある。この厚板は、基壇を全周していたと思われるが、擾乱のかなりひどい南西側及び北西隅で不明な部分があった。なお、厚板だけで、基壇の土圧をささえることは無理であろうと考え、この厚板を補強する為の柱等があった可能性も追求したが、その痕跡を明確にすることはできなかった。

基壇上面は、ほぼ四分の一ほどの調査であるが、かなり削平されたようで、この範囲からは、礎石や柱の痕跡等を検出することはできず、建物の構造については、まるで知る手がかりを得ることはできなかった。基壇の規模は、上述の厚板が何なのかによってもかわるが、仮りにこの厚板が基壇の土止めを兼ねた、基壇外装であるならば、当然基壇の規模も厚板までとなり、その場合、基壇は真北から若干東にふれて東西15m、南北12mとなる。基壇がこれくらいの規模であるならば、この上にあった建物は、4間×5間ほどの建物が想像されよう。

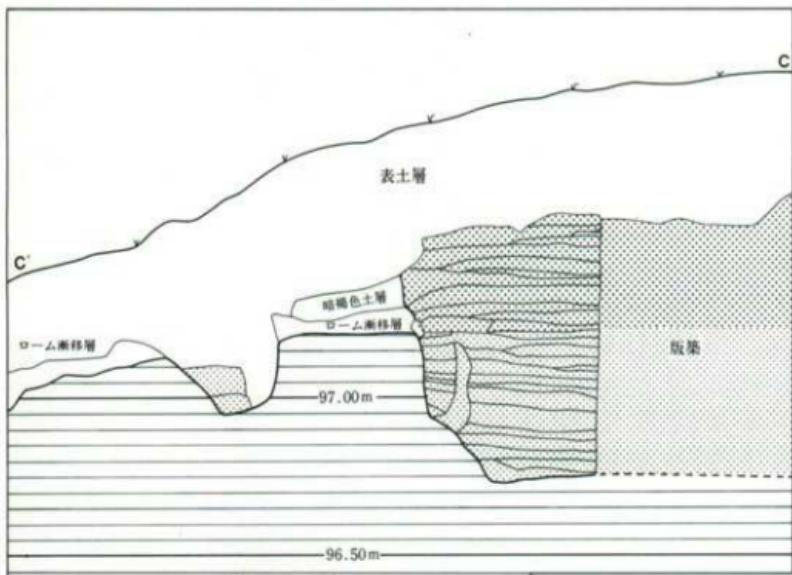
第1図 基壇南側土層断面図

基壇の中央部は、地山を堀り込んだ中に新しく築土を掲きこんだ、いわゆる版築の手法による掘り込み地業を行っていることが明瞭である(PL. 3-1, 2 参照)。厚さは、中央部で推定1.5mほどあると思われ、掘り込み下面は、ローム層に達している。築土はローム土、暗褐色土、黒色土等を用い、粘土は使用していないが非常に丁寧に掲きかためられており、各層の厚さも薄く、きれいな縞状を呈している。版築は、掘り方の底から50cmほどを、ローム土と黒色土を主とした土を交互に掲きこみ、それよりを上部は、黒色土を主とした土を掲きこんでおり、ここで築土が大きく変わっている。また、基壇の断面観察は、北側の一部でしかおこなっていないので、はっきりしたことは言えないが、掘り込みは、二段になっている。基壇下部のこの掘り込み地業の範囲は、検出面で東西13.6m南北10.5mをはかる。なお、版築土中からは、小さな土器片は出土したが瓦片は一片も出土していない。

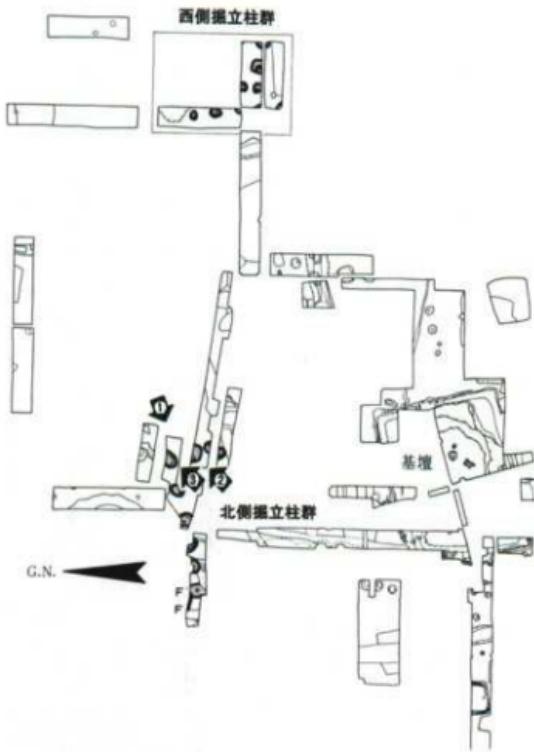
1. 北側掘立柱群
北西から

この掘立柱群では、都合九個の柱穴が検出された。掘り方は方形に近いものが多く、80cm×100cmほどであろうか。柱穴のうちで、北西隅のものと、一番南側のものは、柱痕跡が不明であった。北西隅の柱穴の上層には多量の瓦が入っており、この柱穴が建て替えや柱の抜き取りがおこなわれた可能性もある。柱間は、東側の2間分が1.3mで、その西側の2間は1.5mである。これらの柱痕跡は、完全に一直線に並んでないことを考えると複数の建物があったことも考えねばならないが、今回の調査では、これ以上は不明であった。なおボーリング調査により、柱穴の深さは、1m前後で、中には埋め土の中に瓦を入れているものもあることがわかった。なお、掘立柱群のすぐ南には、後述のように基壇をめぐるかなり瓦の入った1号溝が走っているが、それとの関係は明確にすることはできなかった。

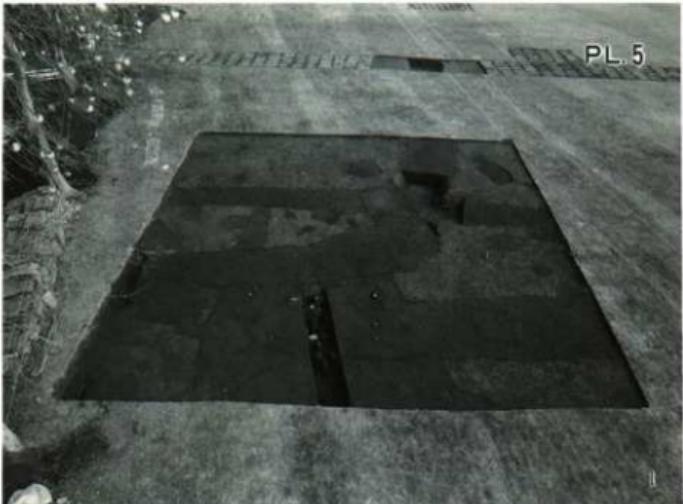
1. 南部分
東から

基壇を中心として、四方にトレンチを設定してゆくと、基壇の南側、芝地内では瓦がかなり入る溝が検出されたので、この続きを確認すべくその西側10mほどのところにもトレンチを設定したが、溝は検出できなく先の溝に疑問をもった。しかし、基壇の東側7mほどのところでも、南側で検出した溝と同様に断面形が逆台形でかなり瓦の入った溝を確認することができた。しかも、このトレンチの北側トレンチ内でも検出面に多量の瓦がはいった溝が検出され、これらの溝はすべて一本の溝の可能性が高くなかった。そこで、これら東側の溝と南側の溝が合流するであろう地点に調査区を設定し、数条の溝、竪穴住居跡の中にあきらかに上記の二条の溝がつながるコーナー部分を確認した。これらの溝は、さきにも記したように、逆台形をしており、遺存のよい基壇東側検出面で上端1.3m、下端0.8mを計り、覆土の状況から自然に埋没し、その中に瓦や土器が流れこんだと思われる。また、基壇の北側及び西側でも同様の溝を検出した。基壇の北側では、上面での確認の為、形状等は不明であるが、溝の上面からは、多くの瓦が出土しており、大きさ等からみても同一の溝であろうと思われる。西側で確認した溝の中からは、他の溝のように瓦は出土しないし、溝のたちあがりも若干不整形ではあるが、北側の溝が先に説明した南側、東側の溝と同一の溝だとすると、この溝の延長部分と思われる溝は、基壇の西側トレンチ内でこれしかなく、北側の溝は西側で大きく南に向きをかえてこの部分に統いていたと思われる。この基壇をめぐる溝を1号溝とする。なお、溝を最初に検出した基壇南側で、溝が西側に統かない点については、地形図(PLAN 1, 2)からも明らかなように谷部となる為にこの部分では溝が浅かったか掘削しなかったためと思われる。これらの状況から、この1号溝は、南西部の谷の部分をのぞいては、基壇をめぐっていたと思われ、もちろん基壇と無関係であったとも思えない。であるならば、なにゆえに基壇は溝でかこまれた空間の中央に構築されなかつたのであろうか。その点については不明であるが、あまりにも未調査部分が多すぎるので、これらの問題の解決は、今後の調査に期すこととした。

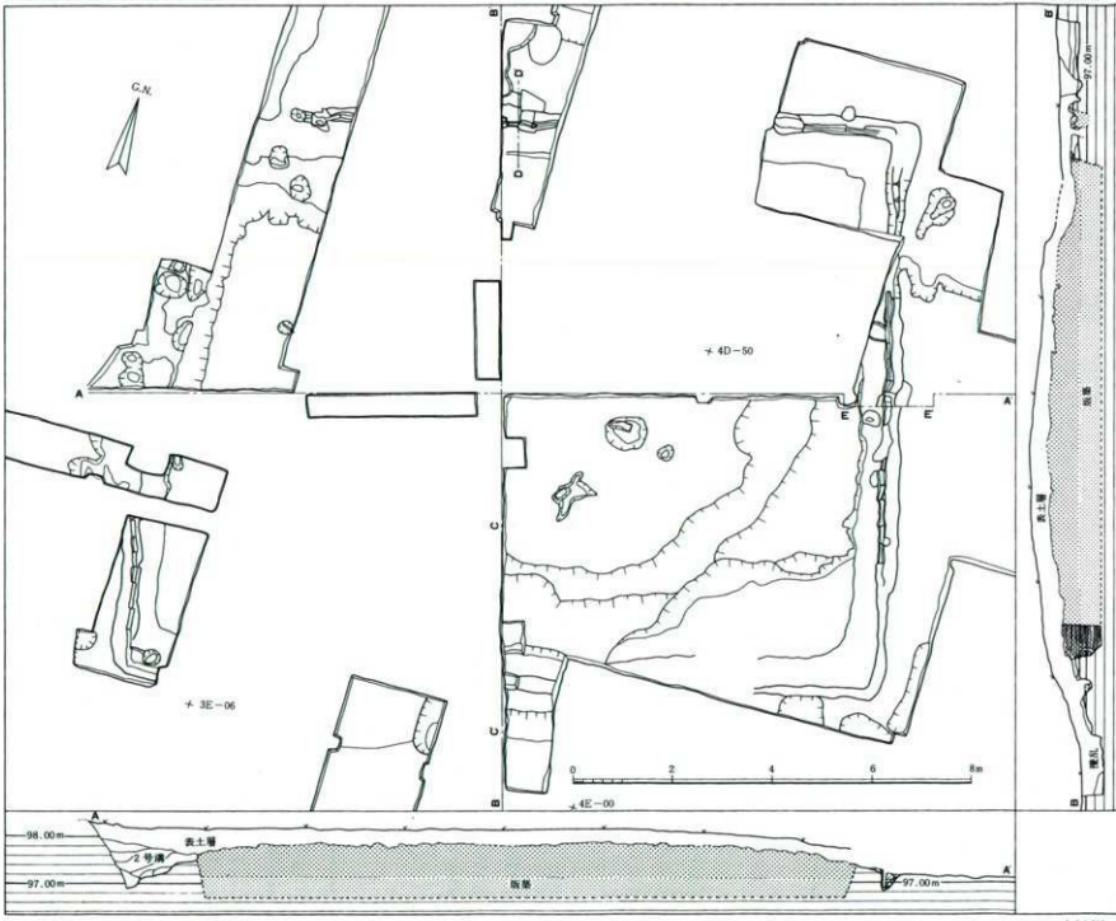
小食土庵寺跡基壇平面図及び土層断面図

1. 基壇 (PL. 2, 3, PLAN 4)

まず基壇は、その周囲を石や瓦等による化粧ではないものの、厚板で化粧したと思われる痕跡が発見されたことにより、その規模が東西14.8m、南北11.8mで中軸線が真北から東に13度ふれれていると判明したことは非常に重要なことである。今まで千葉県内においても上総国分僧[•]尼寺跡及び真行寺庵寺跡でも、このような痕跡は確認されているが明確ではない。国分僧寺跡と真行寺庵寺跡では、断面の観察によってわかる程度であり、詳しいことは不明であるが、本庵寺跡と同じような、厚板を使用した可能性があろう。しかし、両寺院跡の基壇は、瓦による壇上積の化粧をしており、本庵寺跡とは違う。尼寺跡では、まず掘り込み基壇を、予想される建物よりも大きめに構築し、その後で、その掘り込み基壇内に溝状の掘り方をつくり、そこに丸太棒が据えつけられていたとされている。しかも、最後にはその上に瓦積の基壇外装をおこなっているので、本庵寺跡の状況とは若干様相がちがう。この尼寺の場合には、基壇を構築する際に地表面より下部は、掘り込んでつくられた掘り方内に、新しい土を入れて掲きかためて構築すればよいが、地表面より上の部分を構築する為に盛り土がまわりに広がらないような土止め等をしなければならないであろう。この土止めとして丸太棒が据えられたと考える。であるから、基壇が完成した後には、その丸太棒は不用となり、とりはらわれ、あらためて、尼寺にふさわしい瓦積壇上基壇がつくられたので、地表面下の丸太棒の痕跡のみが残っていたの
