# 築道下遺跡Ⅳ

行田南部工業団地造成事業関係埋蔵文化財発掘調査報告

財団法人 埼玉県埋蔵文化財調査事業団

## 2. 掘立柱建物跡

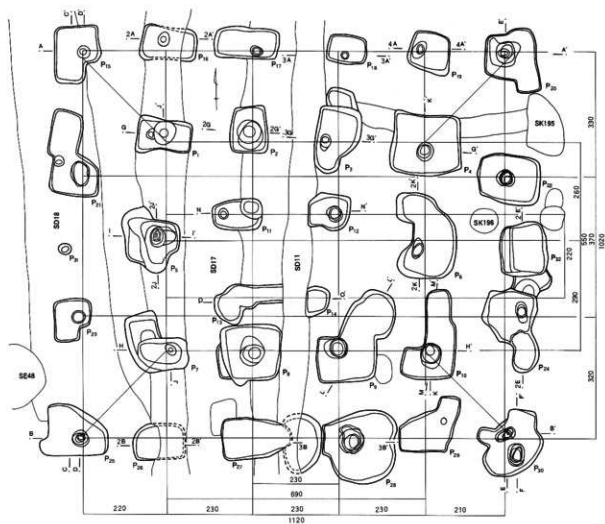
第277图 F区第13号掘立柱建物跡

BE51・52、BF51・52グリッドに位置し、第196号土壌、第11・17・18号溝跡と重複する。

四面に庇が付設された掘立柱建物跡で、桁行3間×梁行2間の身舎の柱並びに対し、中央には桁行1間×梁行1間の東柱列、周囲には桁行5間×梁行3間の庇列、計3重の柱列が並ぶ。桁行は南北に面し、軸方位をN-2°-Eに向ける。身舎・庇・東柱の柱筋は南北方向が整っているのに対し、東西方向は身舎・庇・東柱の梁行柱間がそれぞれ異なり、柱筋は並ばない。この状況は、南側を正面として意識した構造と捉えられる。また庇の梁行柱列中央の柱筋から張り出した左右対称位置に、柱穴が1本ずつ所在する。構造的な要素

は不明であるが、第13号掘立柱建物跡に付随するものと判断される。

身舎の柱間は桁行2.30m、梁行2.60m—2.90m、規模は桁行6.90m×梁行5.50m、面積37.95㎡を測る。庇の柱間は桁行2.20m—2.30m—2.30m—2.30m—2.10m、梁行3.30m—3.70m—3.20m、東柱の柱間は桁行2.30m、梁行2.20mを測る。庇までを含めた規模は桁行11.20m×梁行10.20m、面積114.24㎡を有する。

柱掘形の断面観察から、建物の建て替えが確認されている。建て替え段階には既存の柱を抜き取り、その柱抜き取り痕を再利用して柱を設置している様子が看取できる。建て替え後の柱痕は残存している柱穴が多いが、柱を抜き取られている痕跡も確認されている。

建物廃棄段階には柱が取り去られ、抜き取るか、もしくは地上部で切断され、埋設部はそのまま放置されたものと推測される。

身舎の柱掘形は南面する隅柱がL字形、ほかは方形である。中間柱で方形を呈していないものは、建て替え段階の柱抜き取り痕の影響によるものである。庇の柱掘形は隅柱がL字形、ほかは方形である。方形を呈さない中間柱は身舎と状況は同じである。東柱の柱掘形は方形を基本としているが、重複する第11号溝跡に攪乱されているために不明瞭である。

身舎・庇とも柱の設置位置をビット状に掘り込み、砂質な緑灰色土が充填されている。また掘り込みの浅いものは柱根周囲にも砂質な緑灰色土を据えて、柱を固定している。P5からは柱根に敷かれた板材も発見されている。柱掘形には黄褐色土粒・ブロックを含む黒褐色土が丁寧に版築しながら充填されている。周辺に位置する掘立柱建物跡と比べると、衝き固める単位は細かい。

検出された柱掘形から上屋構造を復元することは困難であるが、東柱が身舎・庇の柱掘形に比べて浅く、

四面に庇を付設し、また身舎隅柱から45°方向に庇隅柱が一致することから、東立て床が貼られた寄棟造りの建物構造が想定される。
