第3節 FKJ06-1 (-1・2・3・4) 地区の調査

第4節 FKJ06-2南側地区の調査

第5節 FKJ06-2北側・3地区の調査

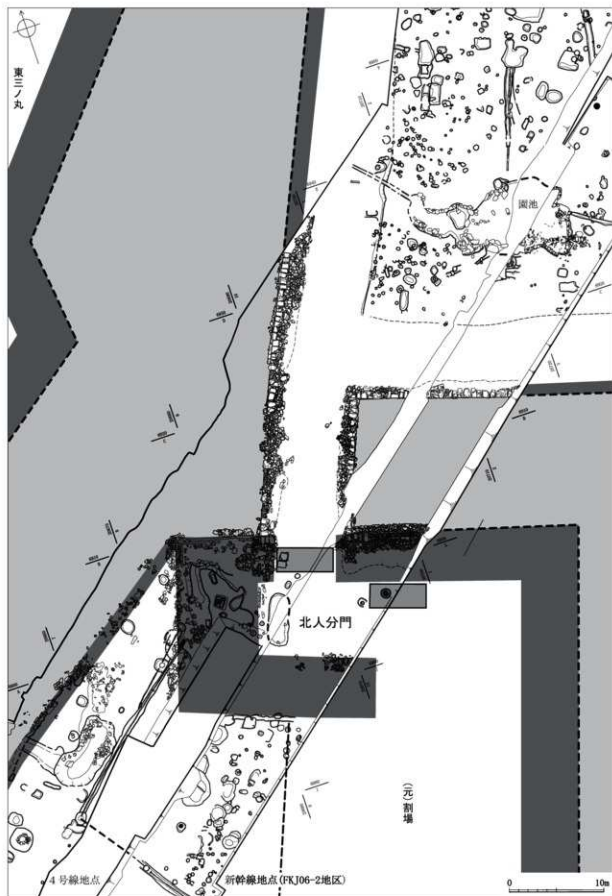
第67図 北人分門の周辺遺構図 (FKJ06-2地区と4号線地点 S=1/400)

溜槽62021・621124には、略円形の掘り方内に木製桶による溜槽が残存する。なお、溜槽621124と竹樋62075掘り方内の溜槽痕跡を結ぶ直線と、竹樋62075の延長方向が直交する位置関係にあることから、溜槽を介して連結・分岐していたことが推測される。また、竹樋62075は、4号線地点の竹樋915がその南端の溜槽908で、東へ直角に方向を変えて延びたものである (第67図)。

土坑62078は、4号線地点の調査で確認した遺構395と接続する同一の遺構である(第67図)。両者を合成すると、平面形は隅丸長方形となり、規模は長軸5m以上・短軸2m以上・深さ0.6m前後である。北人分門枡形内に位置する17世紀代の遺構であることから、枡形構築に関わることが考えられる。
