大里郡岡部町

熊野 / 新田

県道針ヶ谷岡線関係埋蔵文化財発掘調査報告

財団法人 埼玉県埋蔵文化財調査事業団

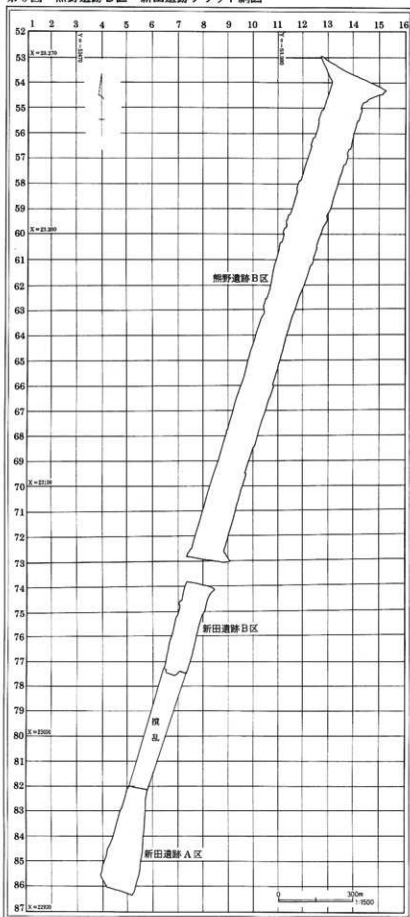
第6図 熊野遺跡B区・新田遺跡グリッド網図

グリッドは熊野遺跡A～D区および新田遺跡A・B区すべてを網羅して設定した。このため、熊野遺跡D区の北西に原点00を設定し、北から南へ0～86まで、西から東へ0～26、グリッド呼称は北南一西東の呼称順とした。
