重要文化財
黒田家住宅長屋門修理工事報告書

昭和五十一年十二月

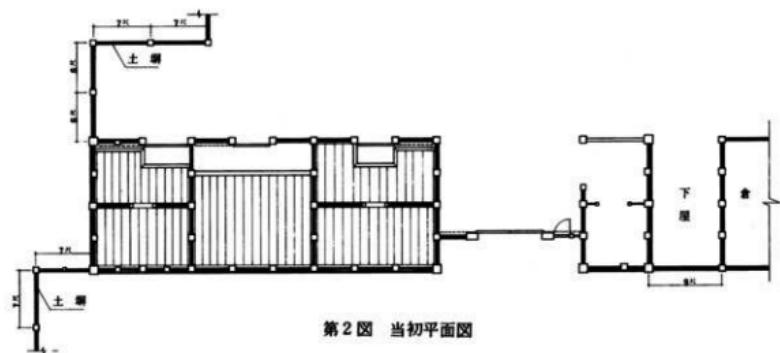
第2図 当初平面図

第二図（第八図）に示すように平面の変遷が、七様に分類出来ることがわかつた。時代別には、当初。嘉永三年。文久元年。明治二十一年頃。明治三十五

年頃。大正年間。昭和（現在）と大別できるので、その平面の変遷について調査した結果を記す。

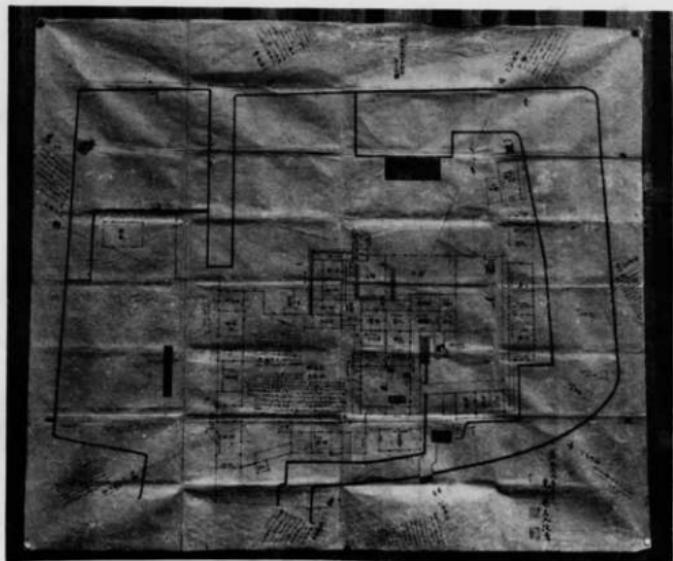
第9図 家相図（嘉永三年）

(1) 嘉永三年の家相図(附指定)

嘉永二亥春日
克之庵主人改焉

註一 嘉永二年の草相図に基づく、この図の長屋門は、梁間を二間（五尺×三尺=

(十五尺)に描き又南側通と「長屋通り」引分大戸筋との間を二尺に描く等の誤

りは有るが、他の寸尺は正しく参考になる。

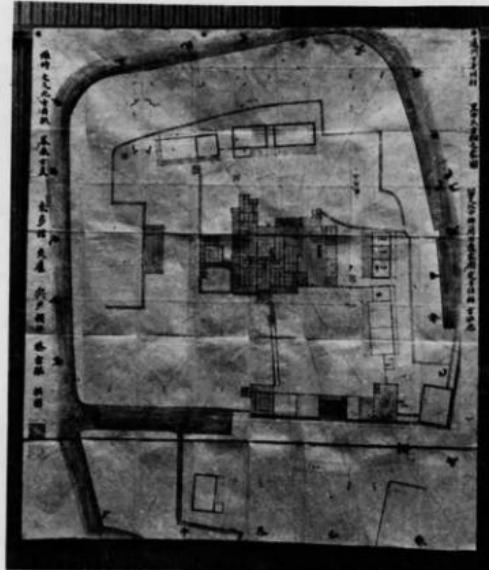
第10図 家相図（文久元年）

遠州下平川村、黒田氏吉相之家因
以曲尺八分換一間而造家園定方位
辨吉凶也

文久元辛酉或暮春吉辰
勝富蔵 摂國

一文久元年の家相図に基づく、これは、先の嘉永の家相図を基にして描いた為

やはり梁間がそのまま、誤っており（三間十五尺）さらに「長屋通り」裏通りに

は八双金具類を取付ける等、繪様化している。

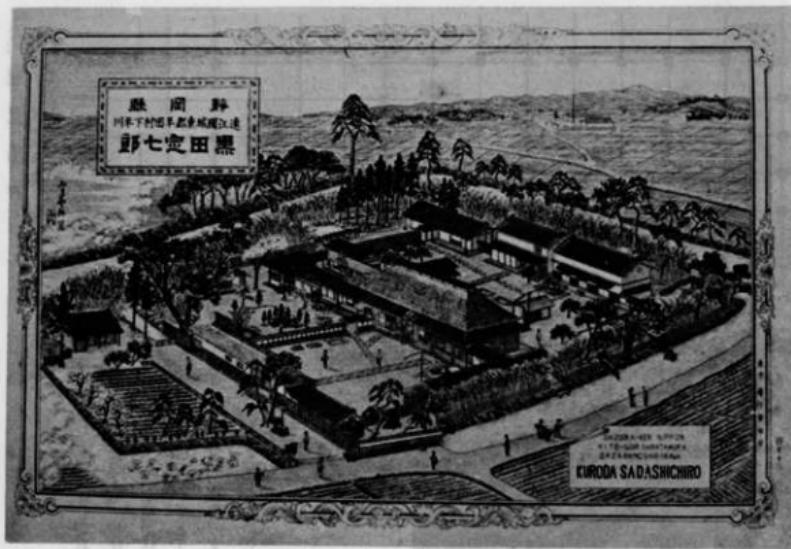
第11図 銅版画（明治20年頃）

銅版画に基づく、表記の平田村は明治二十二年以降の名称で、又相良町の大

達太喜郎氏所有の他家の銅版画で年代の入っているものは、明治初期～中期な

ので、高家のものも中期と思われる（写真）

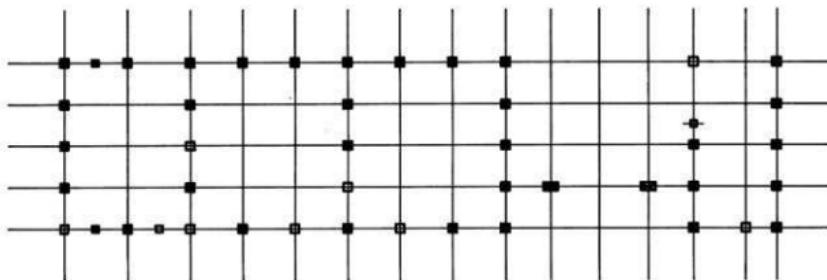
第22図 新補根脚等表示図

腐朽破損の甚だしいもの或は現状変更等の事由により取替又は新補し材は原則として旧形、旧工法を踏襲した。なお使用した取替材は存来品種と同等とした。なお新補、縫足、再用の軸部材については左表の通りである。

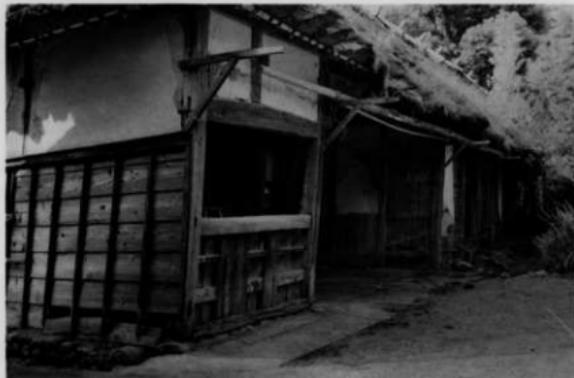
22

破損状況
背面通り

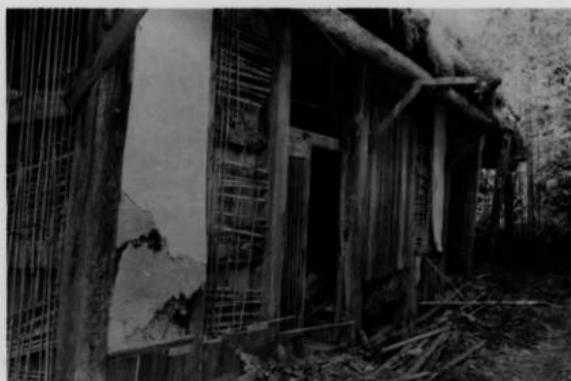
23

破損状況
背面通り

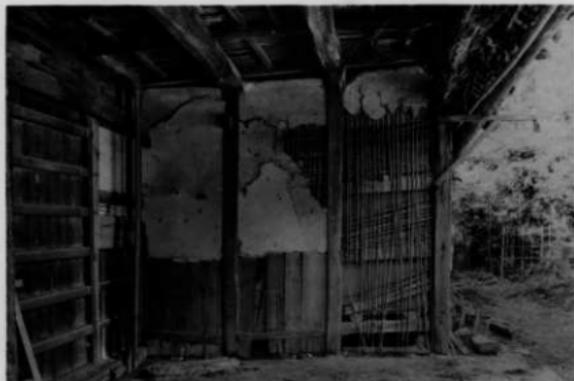
24

破損状況
長屋通り西側

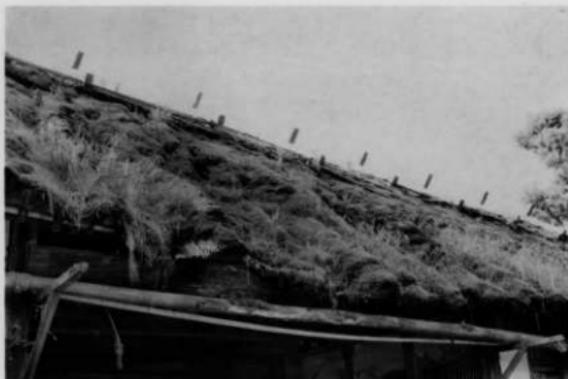
25

雨漏れによつて背面、西面の叉首はほとんど腐朽していた。

木材の茅は腐朽下地竹まで消失、各所に大穴が生じ、軒付けは抜け落ち、棟は馬乗せが昭和に新補はされていたがそれも腐朽、しかも品軒付の脱落により大きく乱れていた。

破損状況

背面屋根

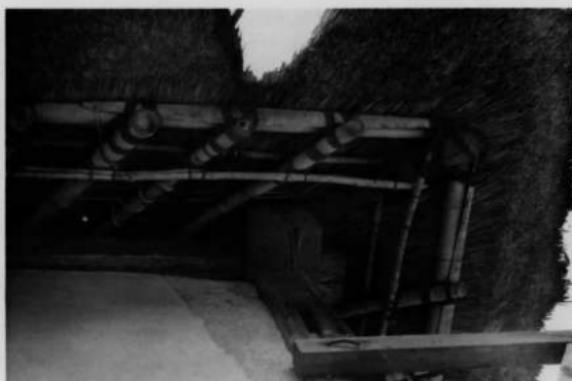
26

破損状況

東南隅の屋根

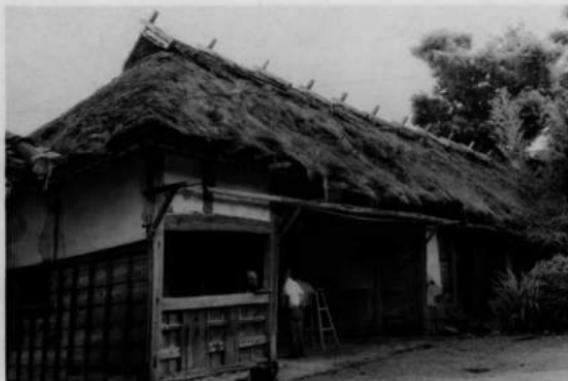
27

破損状況

背面屋根

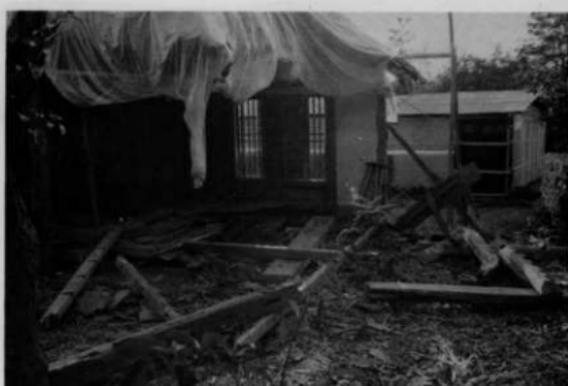
28

全体に腐朽と蟻害により破損は甚大で、建物は西北方向へ大きく傾斜し、柱も西側、背面寄りはすでに腐朽欠失、その他も辛うじて立っているのみで、貫、桁も落ち一部は落下していた。特に西端室は中古に、西、北、鉢折れに下屋が増築され、更に明治に改造されたが、隣接して補の巨木が繁茂し日陰となり、腐朽、倒壊、土台も土中に埋まり、辛うじて背面側壁と、部材のうち西北隅柱と、雨戸敷鶴居等が散在残存していたのみで、当初の規模すら不明な程の荒廃状態であった。

破損状況 男部屋(西端)

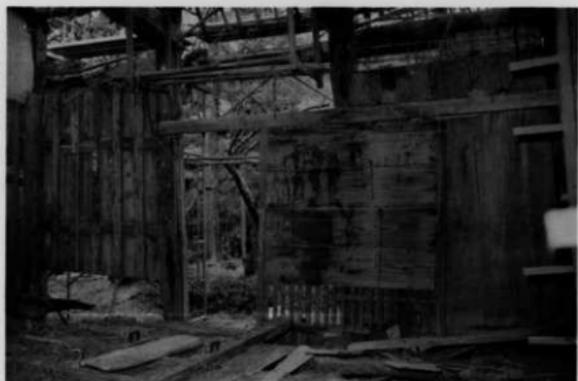
29

破損状況 下郎部屋

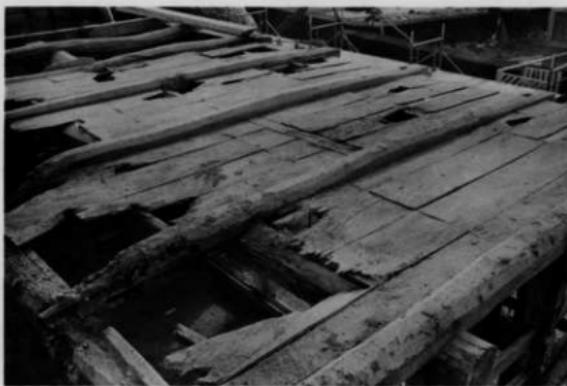
30

天井は「長屋通り」と「前倉」の板類が雨漏れと蟻害とで大きく破損、また簾の子天井の竹も一部腐朽消失していた。

破損状況 長屋通り天井

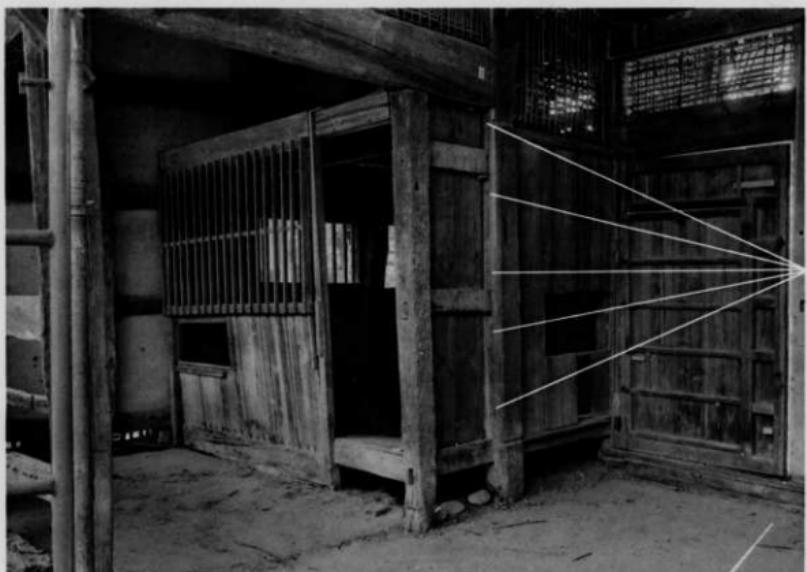
高井小窓穴

31 現状変更要旨一の(一) 修理前間仕切

「門番部屋」の間仕切は半柱を貫貫に針止するなど姑息的な仕事によっており、床は柱の不同沈下後に張られ、天井材と共に転用が多い、よつてこれらを撤去した。棟通り柱の対面には楣口と胴縁穴がある。また床材に転用されていたこの通りの旧楣材が発見され、これに方立柱跡が二ヵ所ある。これらによつて棟通り左右に板袖壁の間仕切を復した。（注）

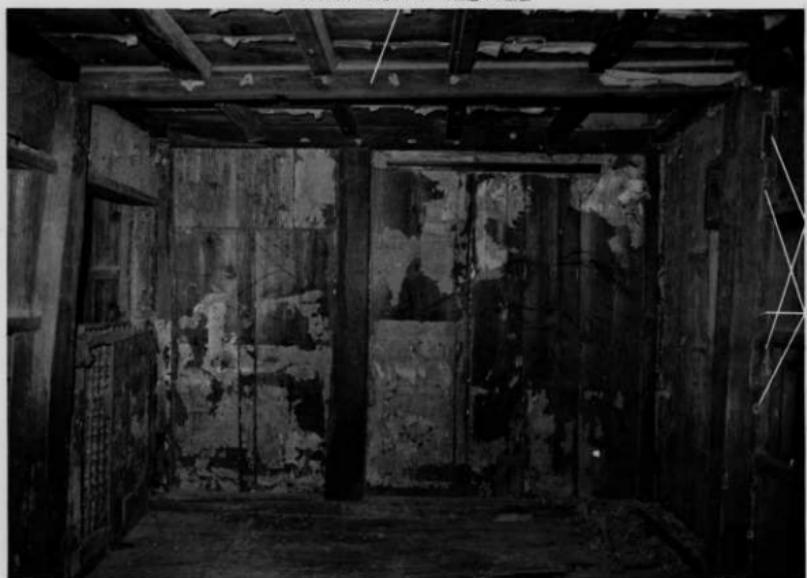
32 全 上

膏が切斷されている
小窓穴

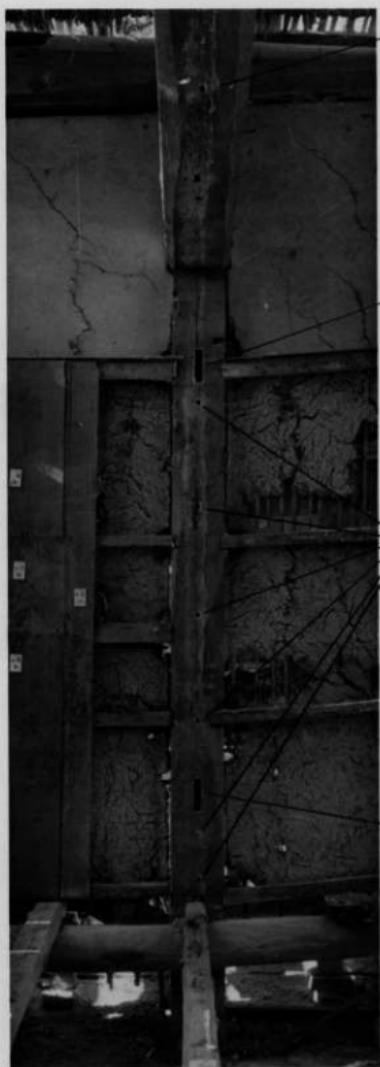
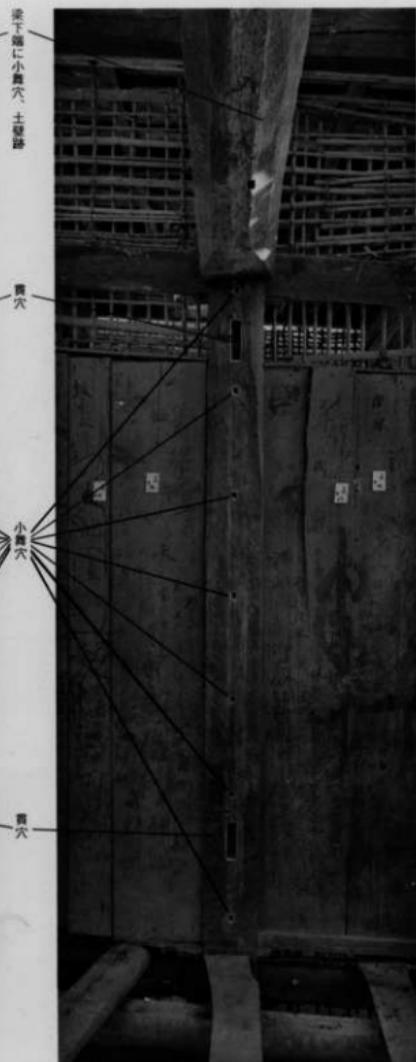
33(一) 現状変更要旨一の(二)

当初は棟通りで二室に間仕切られていた
(柱、梁に間仕切の土真壁痕跡がある)

(10の2)柱

(7の2)柱

「下郎部屋」の内側の腰板は材が新しく、板裏の壁が板のない上部と同じ中塗仕上になつており、後補とみられるので撤去した。棟通り柱の向合せ面には質小舞穴があり、棟通り梁の下端には柱の压痕が二ヵ所と、この压痕から梁の端部にかけて木舞穴と土壓跡があり、また柱の压痕の直下の根太に柱柄の切断片も残る。以上により棟通り左右に真壁間仕切を設け南北

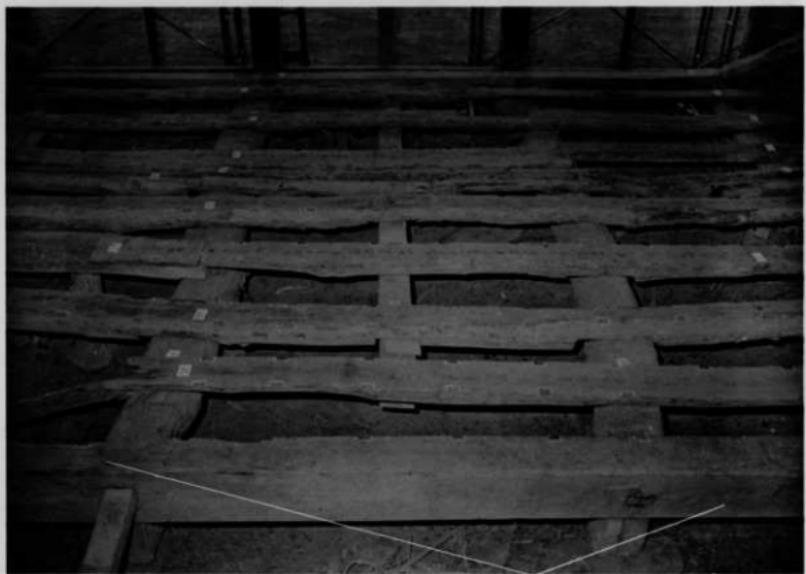
35 現状変更要旨一の(二)

根太上り板上端に床目板張りの目版決り跡がある

旧上り樁 (現状は上端を床板厚分欠取り旧土間部分
まで床板張りとなっていた。)

「前倉」は現在全面に板床が張られている。北より半間の南の東西通りに框が残っているが、この框は上面がけずられ、南側に板受決り、目板張りとみられる痕跡があり、北側には何もない。旧は北半間通りが土間であつたと推定されるので旧状に復した。(注)

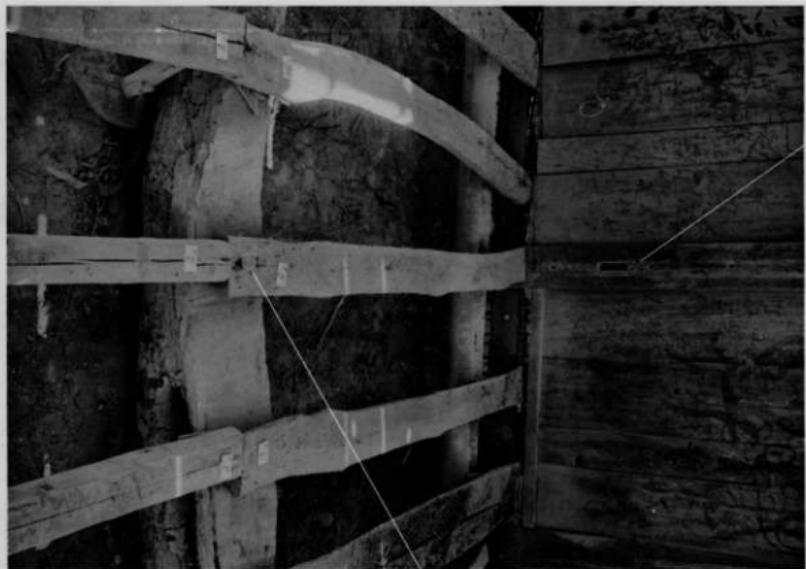
36 現状変更要旨一の(二)

(一〇ノ一二柱に残る間穴、小窓穴

根太上端に残る旧間仕切柱の板画片

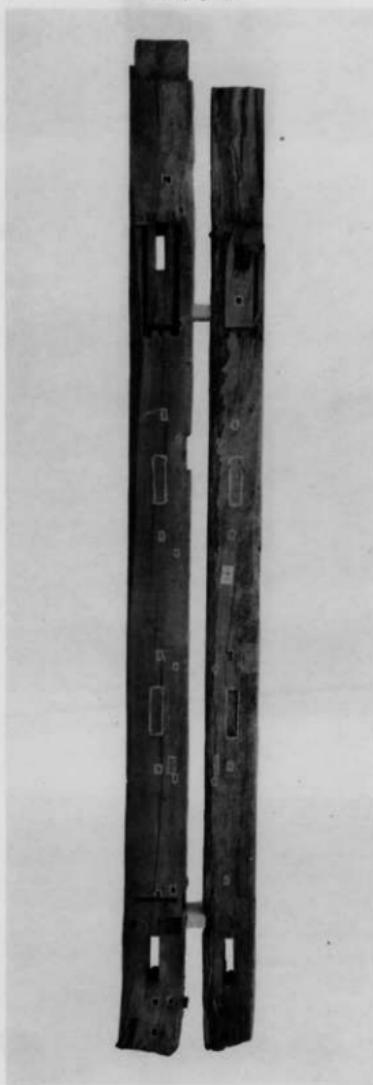
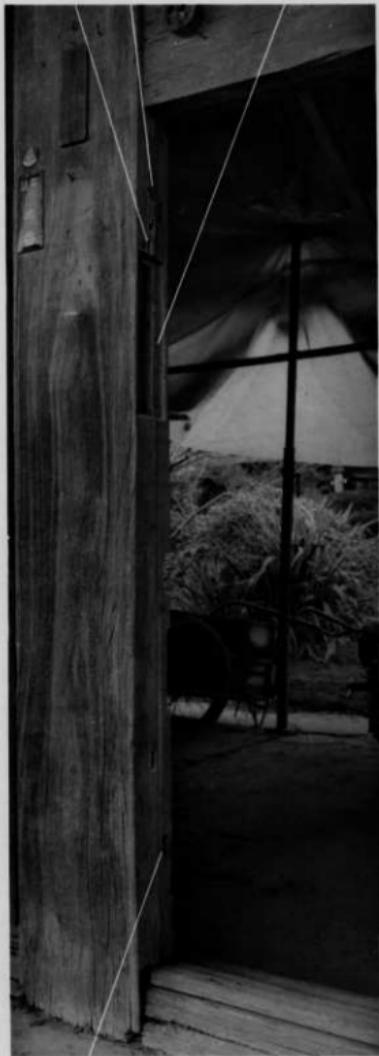
38(一) 現状変更要旨四

小舞穴　賣穴

樋取付仕口跡

旧（さる）納穴跡

通路部南面東西の柱対応面には桁下端より約四十センチメートル下に成約四〇センチメートルの樋取付仕口があり、背面と同じ構造であつたことが判るので、樋梁を復した。(注)

(注) 西側には樋梁の柄(鼻栓とも)が残されていた。

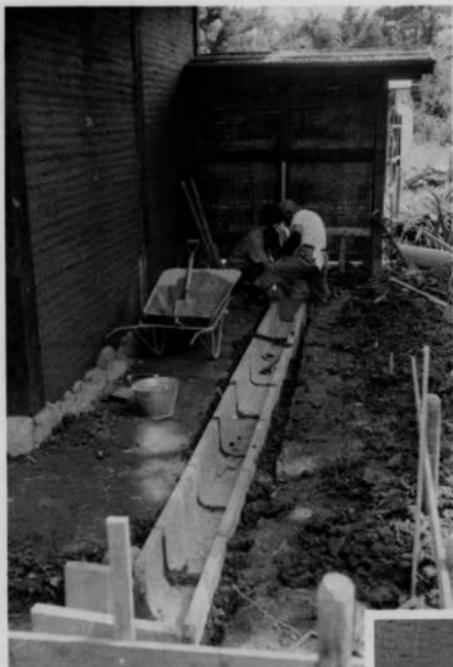
48

基礎 背面U字溝排水

背面及西側はU字溝（径二四センチメートル）を埋設した。正面側には雨落溝（エスロンパイプ）径十七センチメートルを埋設排水した。

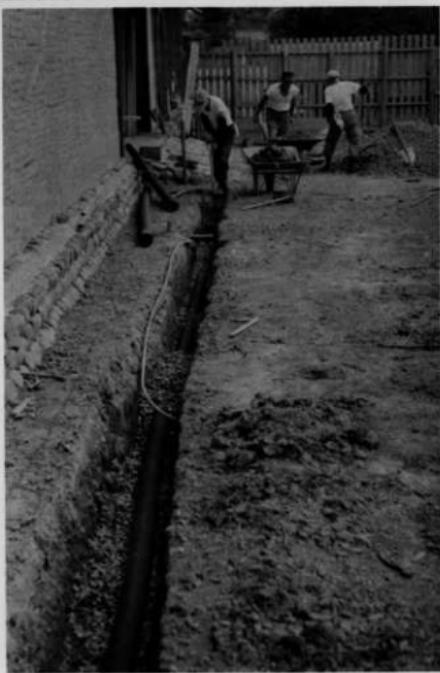
49

基礎 (止面エスロンバイブ排水)
