要害山城跡

県道長瀬玉淀自然公園線関係埋蔵文化財発掘調査報告

1998

財團法人 埼玉県埋蔵文化財調査事業団

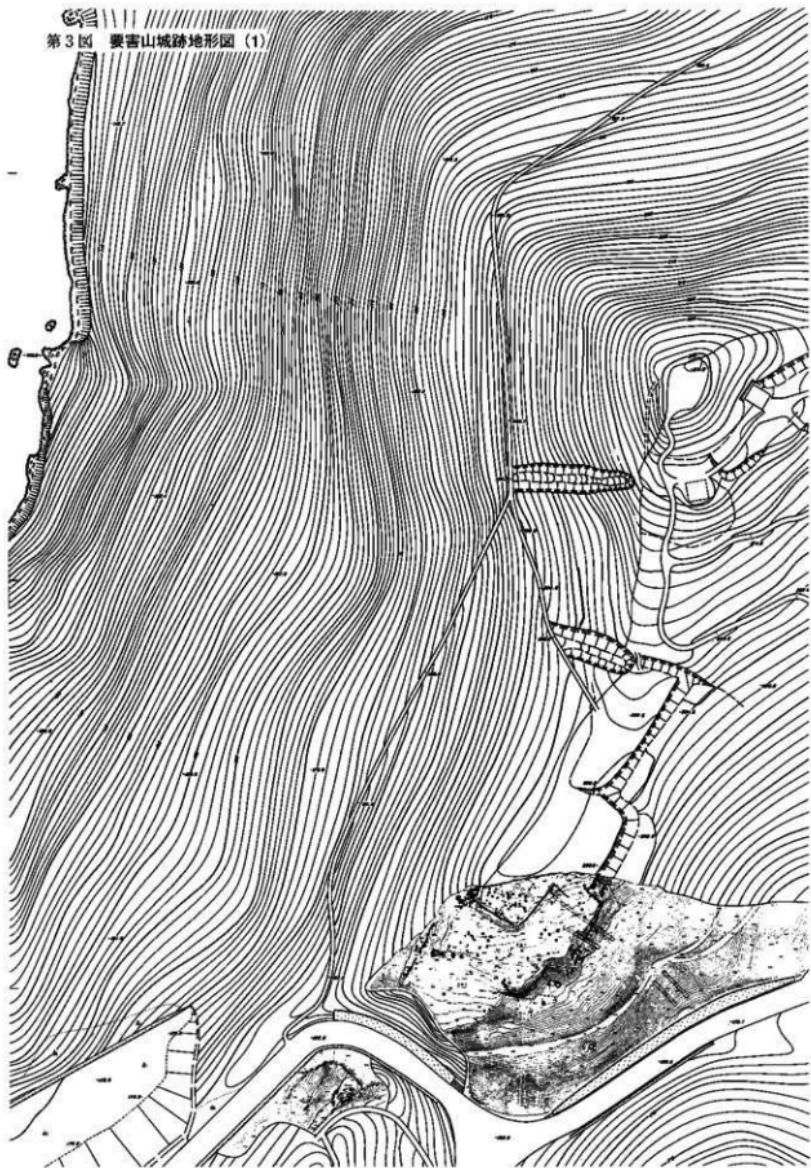
第3図 要害山城跡地形図(1)

限られた用地をどのように造り出しているかは、要害山城跡地形図（第3・4図）が参考になる。第3図は金尾山の地形測量図をほぼそのまま載せた。第4図では、地形測量図を基に現地踏査をふまえていくつか平場を設定し、かつ発掘調査成果を合成してみた。第4図における一の郭・二の郭・三の郭等の名称は仮称である。また、調査区内においては、別に「平場」の名称を用いたので（第5・6図）ここでは特に示さなかった。

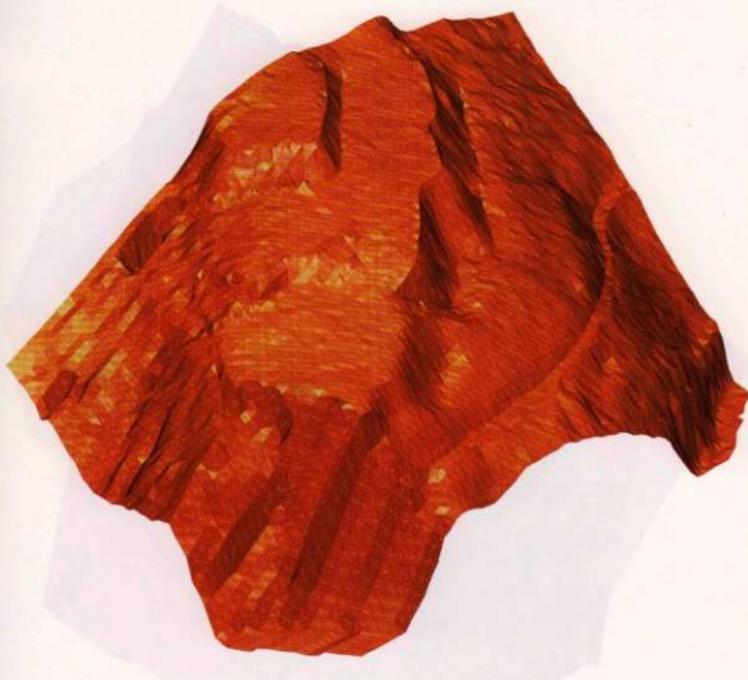
第8図 要害山城跡俯瞰図(1)

第8～10図の要害山城跡俯瞰図（1）～（3）は、調査区内の標高データを基にCG化したものである。具体的には、3次元ワイヤーフレームに着色したものである。データのサンプリングは、調査区内を1mメッシュで組み、その中のある定点の標高を、1mメッシュの標高に代表させて表示する方法を取った。部分的にはメッシュ以外の観測データで補足している。たとえば、要害山城跡俯瞰図（1）は、南

西方方向の切り通しの上空付近から平場1・2・3を俯瞰した形だが、平場1の東側と平場2の東側（横矢掛り）のエッジはきれいに表現されている。しかし、対して平場1・2の西側や平場3の全体は、ぼやけてしまっている。これは、後者が1mメッシュのデータだけで作図しているのに対して、前者はエッジ部分のデータを補足しているためである。

（2）（3）は角度を変えたものである。また、空間的な広がり（X・Y座標）と標高（Z座標）は、1：2にして高さを強調している。つまり、水平距離に対して、高さが2倍になっている。

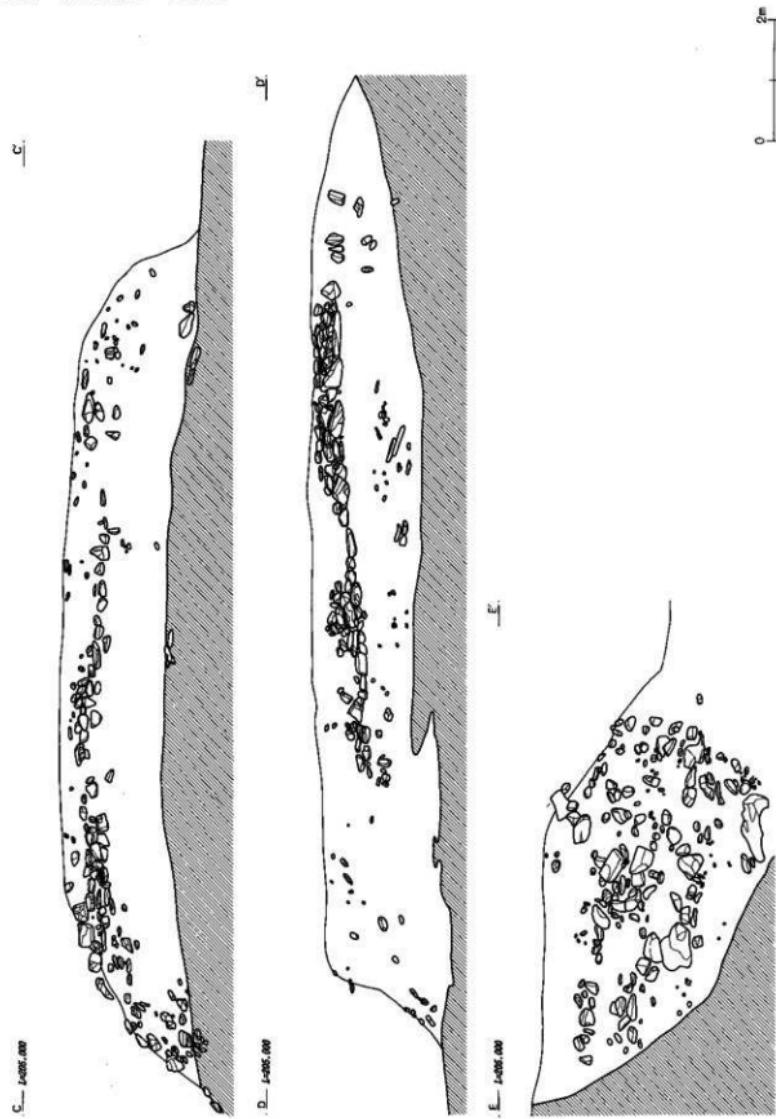
第13図 平場1石積1～3見透図

石積1（D-D'）は、平場1の東面を区画している。長さは石の連続した部分で8.95mである。石積の段数は、多いところで4～5段である。自然石を利用し主に長手面を外側に向いている。控積みはない。石は下段が大きく上段は小さい。下段の石の長さは大きいもので1.20cmである。石積の底面は旧表土面に沿って南方向に傾斜している。石積底面の標高は、北西端で203.89m、南東端で203.05mとなり、比高差は、0.84mである。

石積2（C-C'）は、平場1の南面を区画している。石積1に比べて検出状況はあまりよくない。また、石積1の底面のように直線的なラインが明確でない。むしろ僅かではあるが、尾根線の横断面に沿った丸みを持っているように観察できる。石積自体は、西端の石積3と接する付近でいくらか集中するが全体にまばらである。石積の下には一部岩盤が露出しており、やはり前述のとおり旧

石積3（E-E'）は、平場1の西面を区画している。荒川に望む急斜面であり、北側は調査区外となって、もっとも平場1が狭くなっているところである。明確な石列を見ることはできない。一部に岩盤が露出し、その上に石を積み上げたものと考えられるが、急斜面のため崩落した痕跡がある。

造成の第二の段階は、石積の位置を設計図として表土の掘削と土盛をする、である。例えば、平場1では、東側石積1の基底部の傾斜ラインが、旧表土である(第13図、D-D')。このラインより下の部分の平場2東側・南側が、掘削の対象である。掘削された土は平場1に積み上げられている。

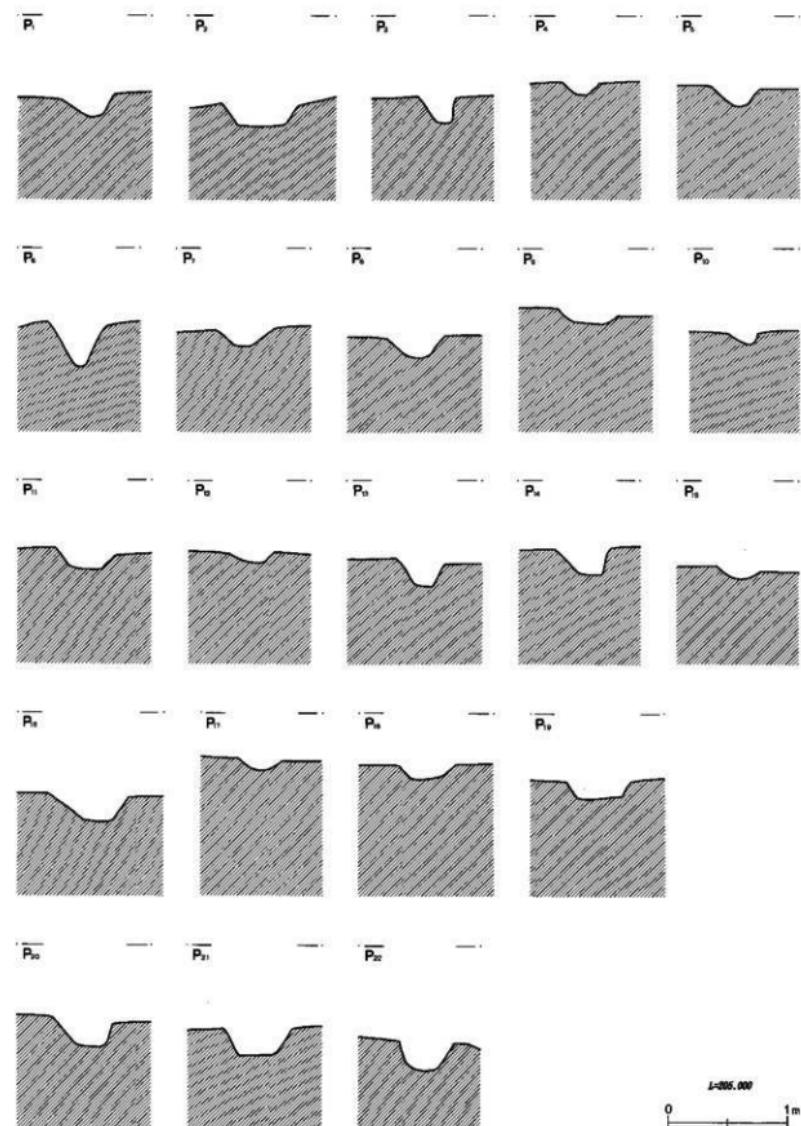
第14図 平場1ピット

平坦面にビット群が検出されたがいずれも浅い。P17、P18、P23は平場長辺に平行して直線に並ぶ(F-F')。間隔は、P17-18が1.2m、P17-23が1.4mでほぼ等間隔である。この一群に

対応するビットがなく、建物跡とは考えにくい。P17は、径40×深さ10cm、P18は、径45×深さ12cm、P23は、径30×深さ4cmであった。

比較的大きいものにはP2、P16、P19、P20がある。P2は径60×深さ16cm、P16は径60×深さ22cm、P19は径55×深さ16cm、P20は径60×深さ24cmである。径の小さいものには、P1、P3、P4、P5、P10、P15などが挙げられる。P1は径50×深さ18cm、P3は径30×深さ20cm、P4は径40×深さ12cm、P5は径40×深さ16cm、P10は径30×深さ10cm、P15は径40×深さ12cmであった。P6、P7、P8は大きさが揃い、矩形を呈するが、対応するビットが見あたらない。P6はやや深く径45×深さ35cm、P7は径45×深さ16cm、P8は径50×深さ18cmであった。以下は、

P 9が径40×深さ10cm、P 11が径45×深さ14cm、P 12が径40×深さ8cm、P 13が径40×深さ8cm、P 14が径40×深さ20cm、P 21が径65×深さ20cm、P 22が径45×深さ24cmであった。

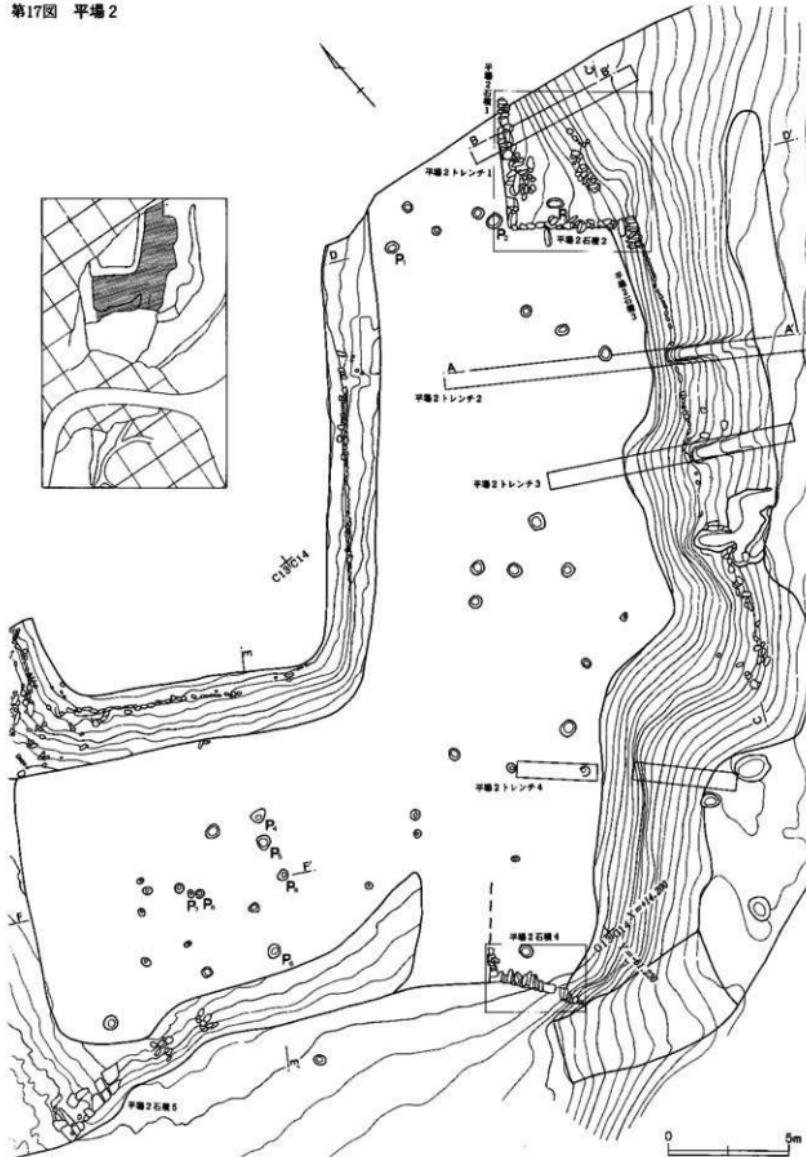
第17図 平場2

平場2は、三の郭のすぐ南に位置する。北東端の一部が調査区外になり、全容は把握できないものの今調査の中で最も大きい平場となる。面積は、418.5m²である。平場1と同様に地形測量図から全体の復元面積を求める566m²となり、平場2の占める割合は約73.9%となる。

平場2の平面形は、平場1を囲むようにした鍵の形状である。東側の稜線には2ヶ所に折りを設けている。虎口に寄せる敵に、背後もしくは横から攻撃を仕掛けけるための「横矢掛り」と考えられる。北東端では石積みがクランクして平坦面をさらに狭くしている。調査区が切れるこの地点から石積4のある南端までは、17.3mである。平場1トレンチ2の延長線上付近の軸線上で5.0mである。東西方向の幅はD-D'付近で5.7m、A-A'付近で10.7m、平場1石積1直下付近で

平坦面にピット群が検出されたがいずれも浅い。また、構造や建物跡を想定できる配列はない。主なものをセクション図に載せた。P 1は、径55×深さ36cm、P 2は、径65×深さ20cm、P 3は、径70×深さ30cm、P 4は、径60×深さ12cm、P 5は、径60×深さ10cm、P 6は、径65×深さ10cm、P 7は、径30×深さ18cm、P 8は、径40×深さ18cm、P 9は、径45×深さ20cmである。

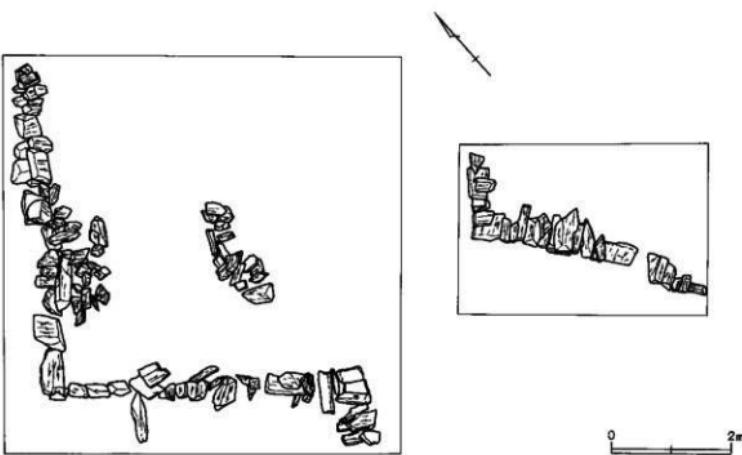
第19図 平場2石積平面図

石積1・2は北西斜面から見通して立面図を作成している（C-C'）。石積1は、平場2の東面の最も狭い部分を区画している。長さは7.65mである。石積の段数は、ほぼ1～2段である。自然石を利用し主に

長手面を外側に向けている。控積みはない。石積の底面は旧表土面に沿って南方向に傾斜している。

石積2は、平場2の北側を区画している。長さは5.20mである。自然石を利用し主に長手面を外側に向けている。控積みはないが、1個だけ小口方向に石を置いている。上下に石ではなく土中に浮いた状態で出土した。長さ84cmであった。

石積3は、石積2に続き南西方向に折れ曲がり、平場2の東面を区画している。長さは調査区内では最も長く20.00mである。途中後述の1号炭焼窯に切られている。石積の段数は、ほぼ1~2段であるが、平場2トレンチ2(B-B')内からは、3段検出された。自然石を利用し長手面を外側に向けて積んでいる。控積みはない。石積の底面はやはり前例と同様に旧表土面に沿って南方向に傾斜している。石積底面の標高は、北東端の石積2との接点で約200.73m、南西端で197.70m、比高差は、3.03mである。

て、石積4は、石積3との連絡がない。石積4は平場2の南面を区画し、縦の手に曲がり一部西に面している。長さは南面で4.00m、西面で1.40mである。平場3から平場2への登り口(虎口)の可能性があるが、土砂の流失でなだらかに傾斜しているに過ぎない。石積自体は前例どうり自然石を利用しているが、積み方はこれまでと異なり、小口面を外側に向けて積んでいる。控積みはない。

石積5は、平場2の南西部にあり、南面を区画している。長さは5.20mである。主に露頭している岩盤を利用しているが、南面と西面に面取りをしているようである。

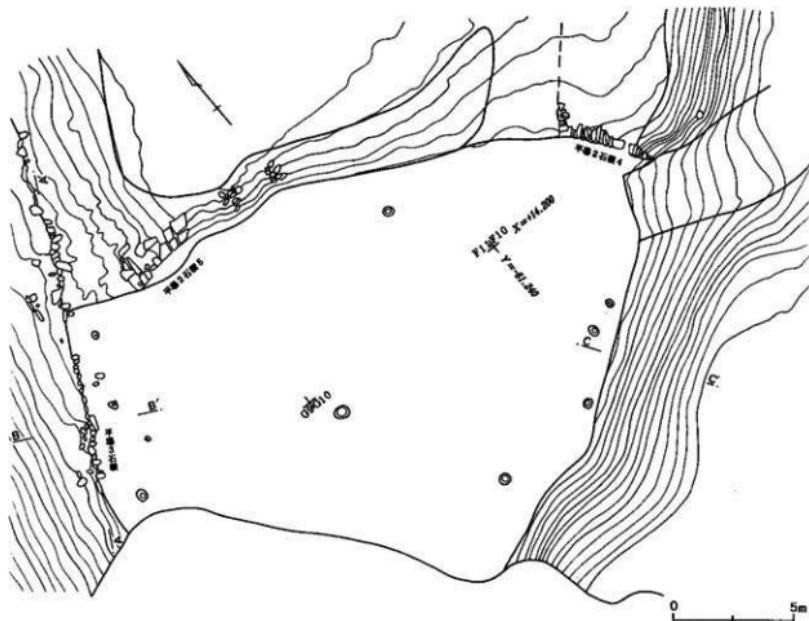
第23図 平場3

平場3は、平場2の南の一段下に位置する。さらに南側を切り通しの道路に切られている。本来平場5との間にたて堀があったというが、いまのところ確かめてれていない。平場内平坦面の標高は高いところで標高200.26m、低いところで198.27m、高低差は1.99mである。平場2との高低差は、1.25mであり、平場1・

2との差が2.00m近くあるのに対して、比較的緩やかである。面積は、249.8m²である。

平面の形は、台形である。尾根線のはば中央付近での距離は、7.7mである。直行方向の幅は、やはりほぼ中央付近で11.0mであった。平坦面にピットが検出された。平場1・2に比べ数が少なく、径も小さい。

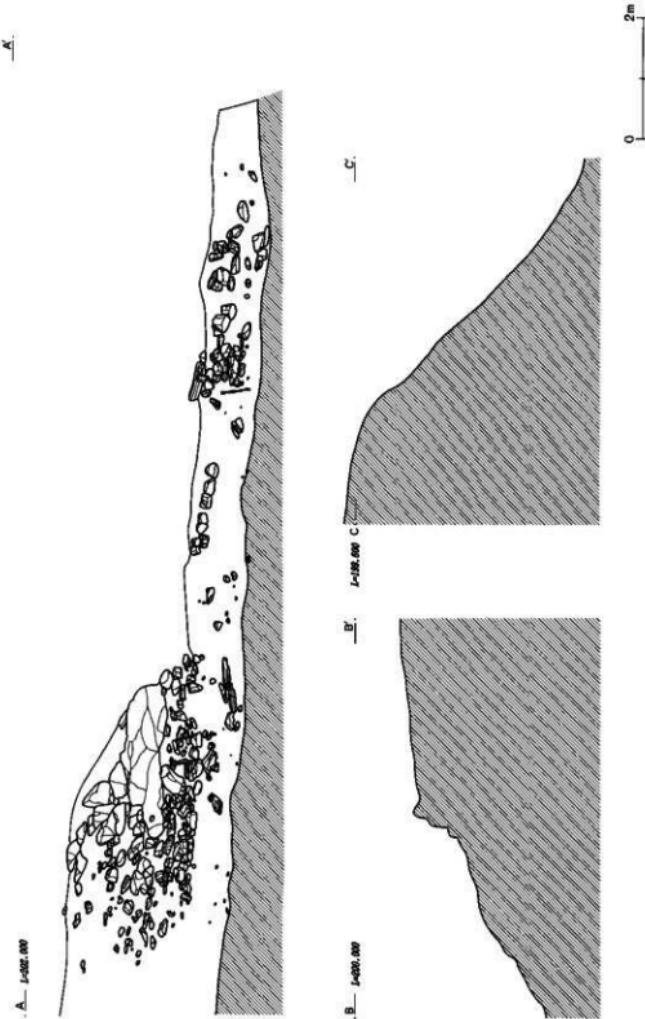
第24図 平場3石積見透・断面図

石積1（A-A'）は、平場3の西面を区画し、さらに平場2の西面に延びている。長さは、途中抜けている部分もあるが、連続していたものと考えて15.30mである。荒川を望む急斜面を区画しているので崩落等が激しく明確ではないが、石積の段数は、およそ2～3段である。また、露頭している岩盤を利用して壁面としている。石積にはやはり控積みはない。

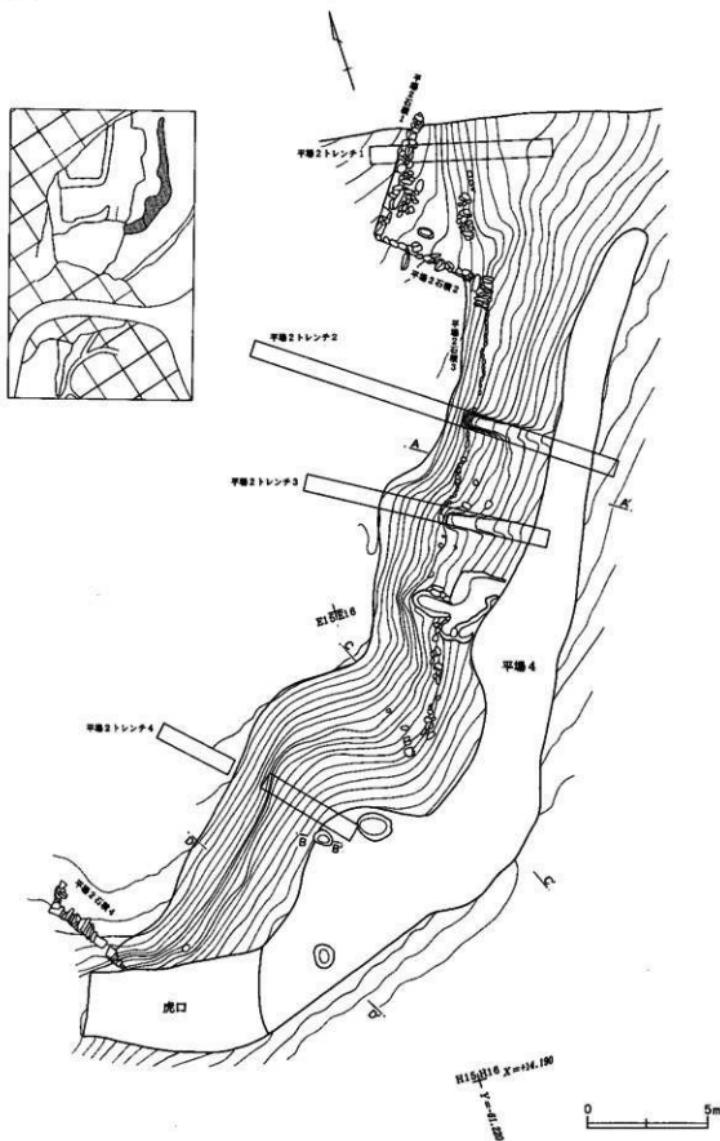
第25図 平場4

平場4は、平場2東の斜面下に位置し、犬走り状に細長い。平場2の横矢掛けの折りに合わせて屈曲している。屈曲に合わせて距離を測ると（第5図F'-F'間）37.20mである。幅は、北東の狭いところで1.80m、B-B'付近の最も広いところで5.40mである。平場2との比高差は、平場2石積3の北東端付近で3.75m、1号炭焼窯付近で4.00m、平場2トレンチ4付近で4.25mであった。平場2との比高差は、北東端から虎口に向かい徐々に高くなっている。防御機能を高める工夫のひとつであろうか。このあたりの雰囲気は第8～10図の俯瞰図が参考になる。平場内の比高差は、高いところで標高197.84m、低いところで195.84mであり、差が2.00mである。比高差の推移は平場1～3のように一様に下るのではなく、虎口の前面はほとんど平坦である。これは長軸方向だけではなく、直行方向においても同様である（D-D'の平坦面）。面積は、107.1m²である。平坦面にピットが検出されたが、他の平場に比べ極端に少なく、いずれも浅い。

虎口は、平場4の南西端に位置し、平場3へと続いている。長さは、7.10mで、比高差は2.66mである。勾配率は37.5%である。幅は、下面で3.70m、上面で2.75mであり、上面で約1m狭く

なっている。周辺にピットもなく門らしいものを想定できない。また、虎口の形態としては単純であり、二の郭の桥形虎口といった工夫はされていない。

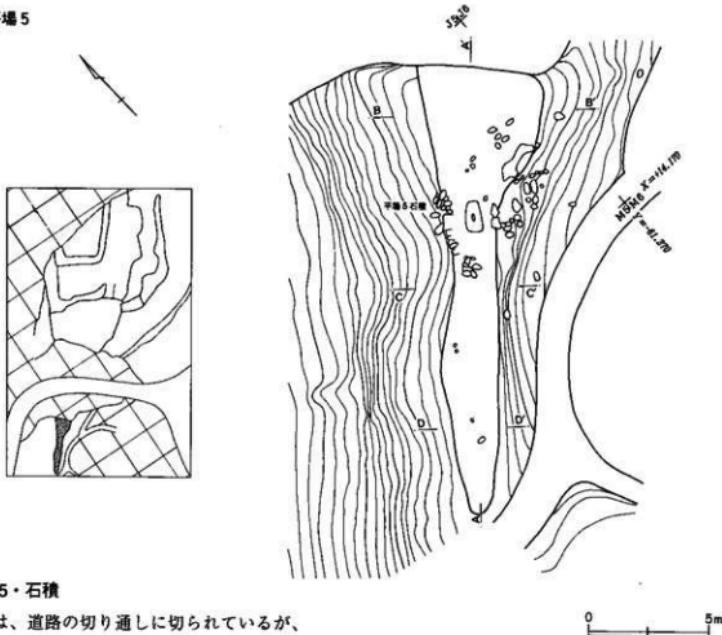
第27図 平場5

平場5は、道路の切り通しに切られているが、本来は平場3とつながっていたものと考えられる。調査区内では南側の最も低い位置となる。平面の形は、細長の三角形である。面積は、 45.5m^2 で調査区内の平場では最も小さい。平場内平坦面の標高は高いところで標高196.38m、低いところで195.91m、高低差は0.47mである。微細には、平場内の尾根筋上に二つの高まりがある。切り通し側の北東部と尾根筋先端の南西部である。それぞれは、196.38mと196.40mで南西部が僅かに高い。両者に挟まれた部分は、ややくびれている。この部分が標高の最も低いところに当たる。このくびれは以下の等高線にも表れている。一方、細長い三角形の先端のさらに先は、図上には表れないが段々と高まっていき、釜伏山へと連なっていく。つまり、平場5のくびれた部分が金尾山と釜伏山とをつなぐ稜線の最も低い部分に当たる。傍らには馬頭観音（図版17）があった。

平場5石積は、平場1～4の石積のように要害山城に付随した施設ではない。馬頭観音を立てる台座を囲むように配列している。西側が最も明確である。北側ではなく、南・東側は極めて部分的である。西側の石積の基部は片岩を面取りして小口に積んでいるが、上部には丸石が積んである。段数は、3～4段である。控積みはない。

尾根筋方向の距離は、13.35mである。幅は、北東端で5.4m、中央のややくびれた部分で2.20m、先端部で1.40mであった。平坦面にピットは検出されていない。

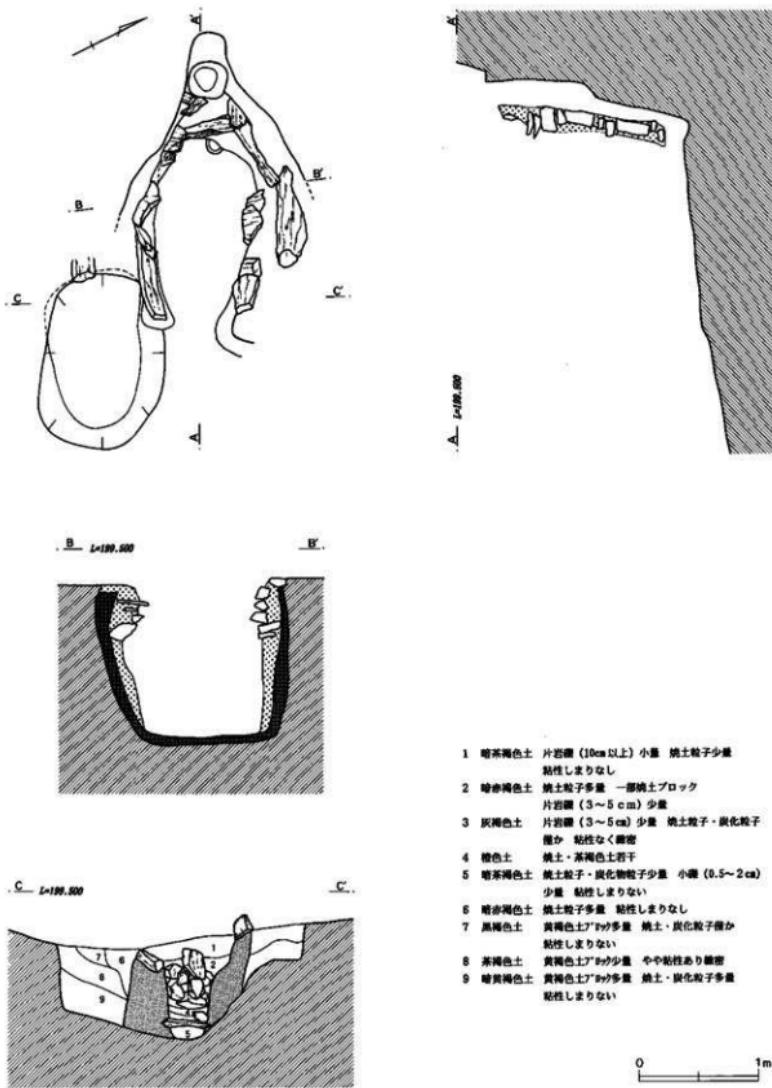
第29図 1号炭焼窯跡

E-17, 18グリットに位置する。平場2石積3を切って、平場4を底面とし、東側斜面に構築している。石積の石材である片岩を窯壁に使用している。

木材を入れる焼成部は、奥行き1.50m、幅0.85mの卵形をしている。閉塞部には片岩礫が詰まっていた。上場で幅0.54m、下場0.28mであった。煙道の検出状

態はよく、良好に残されていた。煙道は、焼成部からほぼ垂直に立ち上がる。長さは1.70m、径は、焼成部から約0.70mまではやや狭く、それより上段では広くなっている。上段で0.30~0.35mである。焼成部の高さは、B-B'地点で127mあり、ほぼ操業時のものと考えられる。

窓壁は地山を掘りぬいたのち、片岩と粘土で構築している。粘土と片岩は熱を受けて酸化し、赤色に変色している。

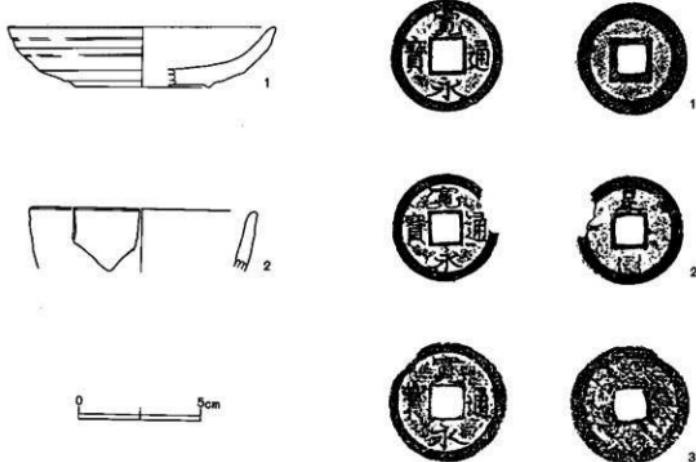
第30図 グリット表探遺物

今回の調査では、遺構に伴う遺物は発見されなかつた。いずれも表探である。1は、志野焼の皿である。C-15グリッド、平場2の北東部で平場1の段下付近の表探である。釉薬は長石釉と考えられる。2は鉄釉の碗である。口縁部の一部が残されているに過ぎない。

釉薬の濃淡によって二色に分かれている。

3・4・5の寛永通宝は、いわゆる八宝の新寛永である。4は裏面に「足」の字がみえ、足尾鋳造所のものと考えられる。いずれの遺物も時期は近世であり、要害山城跡の時期とは合わない。
