崇元寺跡

—範囲確認発掘調査概報—

沖縄県那霸市教育委員会

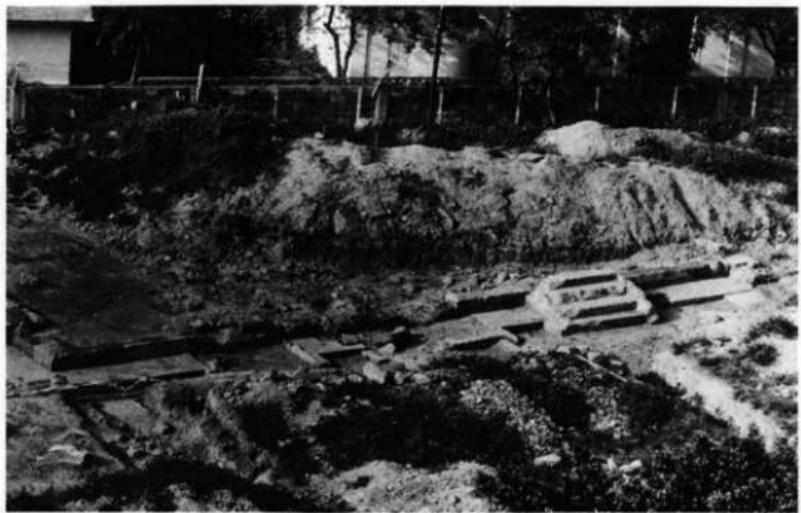
発掘された正廟の遺構

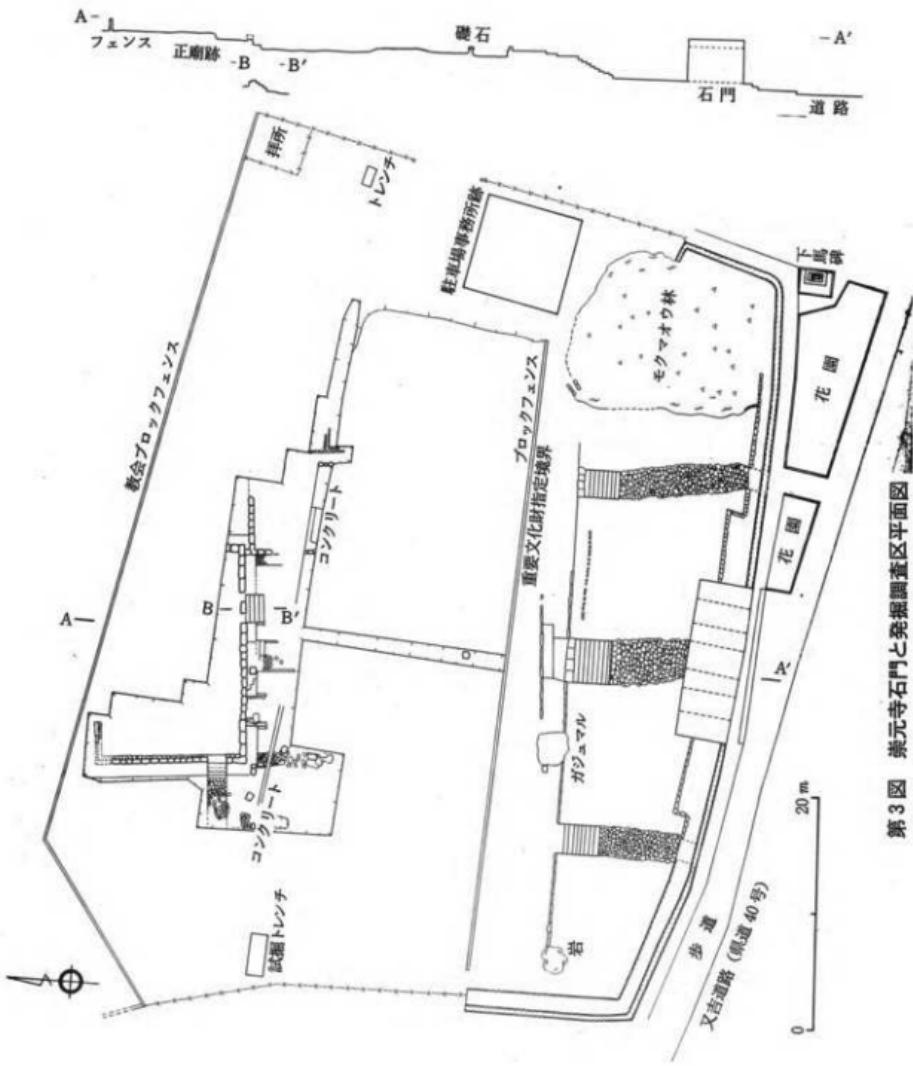
第3図 崇元寺石門と発掘調査区平面図

発掘調査は1982年9月16日～10月12日までの21日間実施した。発掘地区は最近まで駐車場として使用されており、そのためコーラルが敷きつめられて当時の遺構の状況が不明確であった。そこで『琉球建築』(註1)に掲載されている建物の配置図を参考にして発掘を行うことにした。まず、石門から前堂跡に上がる石段に前堂及び正廟が直面していることに注目し、石段の中央線上に南北、これと交差して発掘予定地の中央部から東西のトレンチを設定した。最初に、前堂跡から幅2mで北側へ20m掘り込んだ。その後、東西に発掘を進めたところ東側と西側にて敷石遺構の一部が確認できた。しかし、両方の遺構の広がりを追うには発掘作業員及び時間的にも余裕がないため主として西側の敷石遺構の広がりを確認することにした。また並行して東西の範囲をおさえるため東側に1×1.7m、西側に1.5×3.5mの試掘を行なった。その結果、東側は既に削除され浅い表土の下に石灰岩の風化物の地山が確認され西側は搅乱をうけているため遺構は発見できなかった。今回の調査において正廟の正面と西側の基壇と石段、正廟と東庁、神厨、西庁の連絡路の敷石の遺構が確認され、10月7日～17日まで崇元寺跡の平面図と遺構の実測、写真撮影を行ない、その後、焼失直前までのこの聽き取り調査を実施して、遺構を埋め戻して全作業を修了した。

東西、南北に交差する二本のトレンチを入れることで、三基の建物遺構とそれに属する諸遺構を確認することが出来た。(第3.4図) 遺構は瓦礫とコーラル混じりの土層(最も厚い南側で88cm、北側の薄い所で30cm)に被覆されていた。戦火で焼失し、瓦礫の山と化した家屋跡は戦後の跡地利用の整地や構築物の基礎工事によって破壊に至ったが、整地が正廟の地盤高に基準がおかれたため当初の予想以上に保存状況が良好で、戦災前の写真及び建物配置平面図からも現況は合致するものである。以下、確認された遺構について記述する。

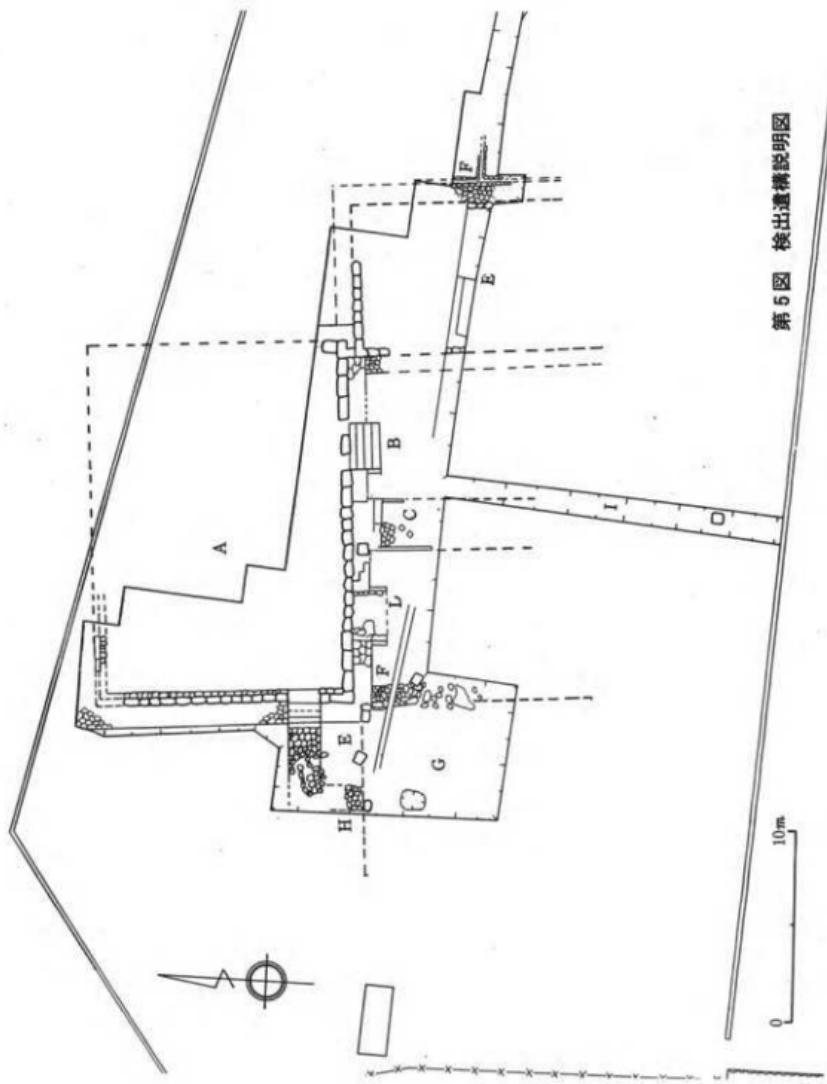
第5図 検出遺構説明図

正廟跡(第5図A)

正廟の基壇の南辺から西辺をめぐり一部北側隅を明らかにすることが出来た。当遺構は犬走の敷石と切り石二段積の基壇からなる。基壇の規模は東西18.25cm×南北13.20cmで高さ80cm(疊石より)である。基壇の保存状況としては、南北側は破壊が著しく犬走までおよび、基壇の切り石も下部のものののみ残し、基壇内は整地され赤色土が露呈し当時の埴敷の土間は既に破壊されていた。東辺側は、炭化物が最も多く認められたところで、積石面も火熱により橙褐色をおびている。石積は南辺に比べ保存が良く、当初の二段積が明確に残されている。

階段は4基のうち形状を留むるものは二基である。正廟正面に三基附されるがそれらの右側のものは(第5図B)4段の段石からなり、最下段のものを残して上部はコンクリートが覆せられ、戦後に二次使用がなされている。中央階段に相当する部分(同図C)は損壊が著しく、その前底部に前堂から伸びる埴敷の角道の一部が残されている。埴は四半敷である。左階段は階段石が抜きされ、わずかに両脇の耳石の基礎を残す。西側の階段は、4段の階段石を有するものである。本階段は正廟正面、三基の階段の様な耳石は附されていない。これより西方には神厨への連絡路の敷石遺構の

大半が破壊されている。(同図 E) 石敷連絡路は正廟の南西隅から西庁へ伸びているのが確認できた。敷石の石の大きさは10~20cm台のもので、犬走のものが30~40cmの大きさが採用されている。素材は石灰岩を主とするが、中にはサンゴ塊も使用されている。又、連絡路と犬走の接続では約1cm、犬走が高くなっている。特徴的な点として後世のものとみられるが、切り石や敷石の縫目に補修のための、シックィ、セメントが施されている。

東序跡（第5図E）

正廟跡の南東隅に接して検出されたもので、北辺と北西隅、及び東辺の一部を明らかにした。火災のため檻～赤褐色を呈した一段のみの基壇からなるが、正廟のごとく基壇の外側を敷石の犬走が廻されている。規模は未発掘地も多く実測はされないが、露出した各北、東西辺の基壇の推定線を測ると東西8m×南北13mになる。本造構の東側には石敷に沿って幅約20cmの溝が東方へ伸びている。造構内部は基壇直上レベルまで搅乱され、一部は戦後のコンクリート基礎の打設のため深く掘削されている。

西序跡（第5図G）

本造構は正廟の南西部に接合するように確認されたものである。正廟南西隅の犬走に接続して当該造構の基壇と犬走が存在し西方と南方へのびている。当造構の北辺の基壇はほとんど抜きさらられ、わずかに、同辺に接続する（同図 E）石敷連絡路側に残されている。この辺側には東序の様な基壇をめぐる犬走はみられない。当造構の東辺は、北東隅から約25mのあたりから基壇が南側につき出すようになるが、破損が著しく石面が明確ではない。文献、琉球建築の写真より判断すると正廟西面の階段の取りつけ部分に相当する。造構内部は削平され、地山の赤土が露出。

前堂跡（第5図I）

当造構跡と目された部分にトレントを入れた結果、地表下1.5m最も深く掘削がなされた地域で、トレントに沿いわずかに北側に盛り上がった黄褐色の細かい土層が認められた以外、基壇、敷石等造構と全体の広がりを確認することが出来なかった。

今回の発掘調査は、崇元寺の遺構の保存状況を確認する目的で実施されたものである。その結果、第IV章1でも述べている通り、戦災及び諸工事で破壊を受けたものの基礎部分は充分に復元可能なほどに、保存されていることが明らかになった。ところで崇元寺の建造物の配置を知る古い文献として『中山伝信録』(注1)、新しくは戦前の写真、平面実測を記した『琉球建築』(注2)があり、前者の図からすると建造物は7基、後者は6基とその数や配置等に若干の違いがみられる。これは後年の増改築をものがたるものもあり、今回の調査では遺構の重複も予想はしたが、戦前までの遺構のみで、それ以前のものはみることが出来なかった。明らかにした遺構は正廟跡、東庁跡、西庁跡、前堂跡、およびそれらに附属する石疊道であるが、範囲確認調査の性格上、遺構の全容を露出させたものではなくいずれも部分的なもので、その多くが本地域に埋没していることが知られた。比較的遺構の全体像をつかむことが出来た正廟跡は、南北中心軸がわずかに東に6°ずれて南面し対応する門(内面)は逆に西に6°ずれる様に配され、地軸を強く意識した正確な伽藍配置であることが判明した。

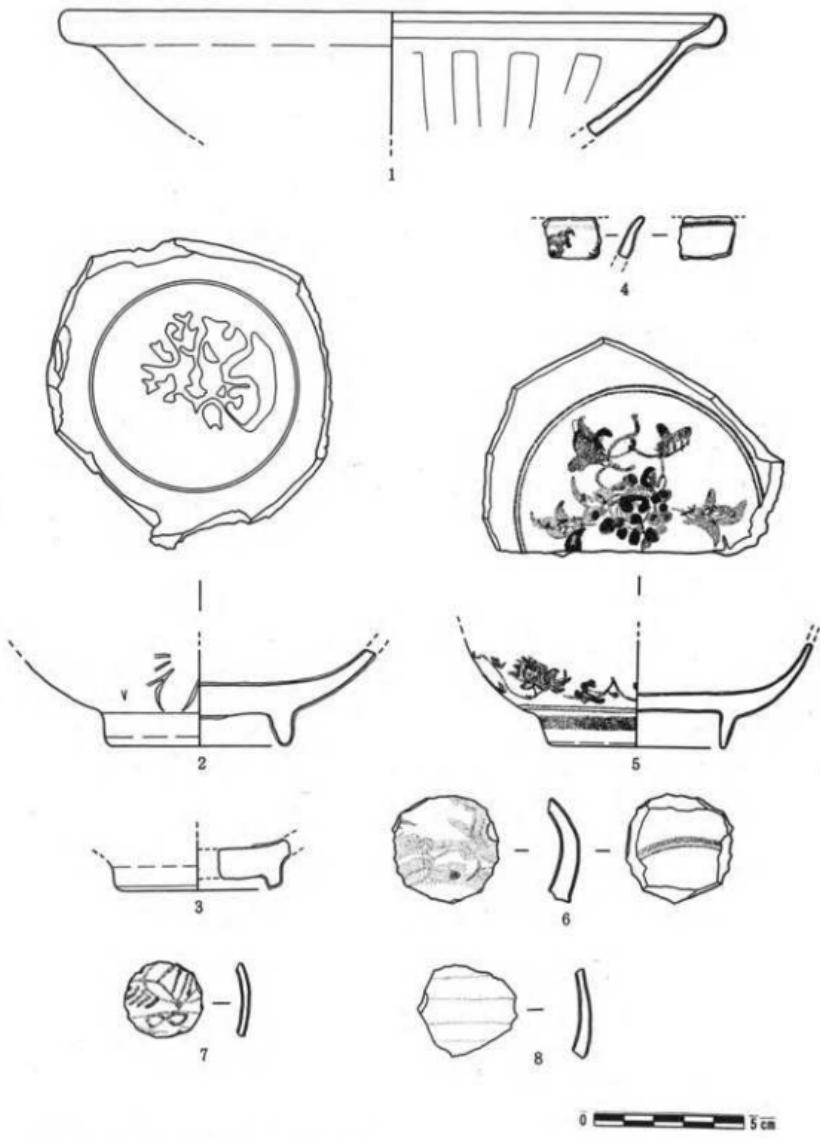
第6図 青磁・染付・磁器製品実測図

第5図1は整の口縁部破片で、口径は推算で22.4cmを測る。口縁は玉縁状をなし、内面には幅9mmの掘り込みによる連弁が見られる。釉は緑色を呈し、細かい貫入が入っている。器厚は3.5~6mm。

同図2は底部の破片で底径は推算で6.2cmを測る。見込みに円筒状の沈線とその内側にスタンプ

を施し、外面にも文様の一部が見られる。墨付は丸味を帯び、高台脇の裏側まで施されている。また高台裏にはトキンがあり、その部分み釉がかけられている。

同3図は墨付がやや広く、見込みと高台裏が無釉になっている。釉は灰青色である。底径は推算で5.6cmを測る。

第6図4は微弱な外反を示す口縁部破片で碗に属すると思われる。外面には青花の一部が見られ、内面には口唇に沿って線文様が一条認められる。

同図5は見込みに2条の円線とその内側に青花が描かれている。また、外面にも同様の青花が見られ、その下に回続する線文様が描かれている。素地は白色を呈し、釉は透明で、細かい貫入が入っている。墨付には釉はかかっていない。底径は推算で6cmを測る。

染付を素材とし円盤状に打ち欠いて加工した製品で、第6図6～8の3点が得られた。6と8は底部付近、7は胴部を利用している。7は表面に細かいキズが見られ、特に中心付近では円形状になっており、茶褐色を帯びている。出土地点は6と8が正廟西側階段付近、7は正廟南側階段付近である。

出土遺物は、攪乱を深部まで受け現代遺物の混入もみられたが、明らかに崇元寺に属するものとしては、青磁器、染付、磁器製コイン状製品、青銅器、古銭、壇、瓦、鉄製品(金具、釘)、礎石等がある。青磁器類等のいわゆる日常器はその出土量が微量を呈している。これは本遺跡が廟とする性格を示唆しているものと考える。古銭は正廟跡から一括して69枚検出されたもので、中国銭と日本銭が混在している。そこに集められた時期は今のところ最も新しい寛永通宝(1636年)が上限となり、それ以後になされたとして判断されよう。古銭に形状を同じくするものとして青磁片の加工品がある。これはすべて階段部分からの出土である。類例資料として今帰仁城跡(注3)、浦添城跡(注4)にみられ、玩具として報告されているが正廟跡での検出もあり、冥錢的機能もうかがわれ、さらに他遺構内の検出をまって再考したい。

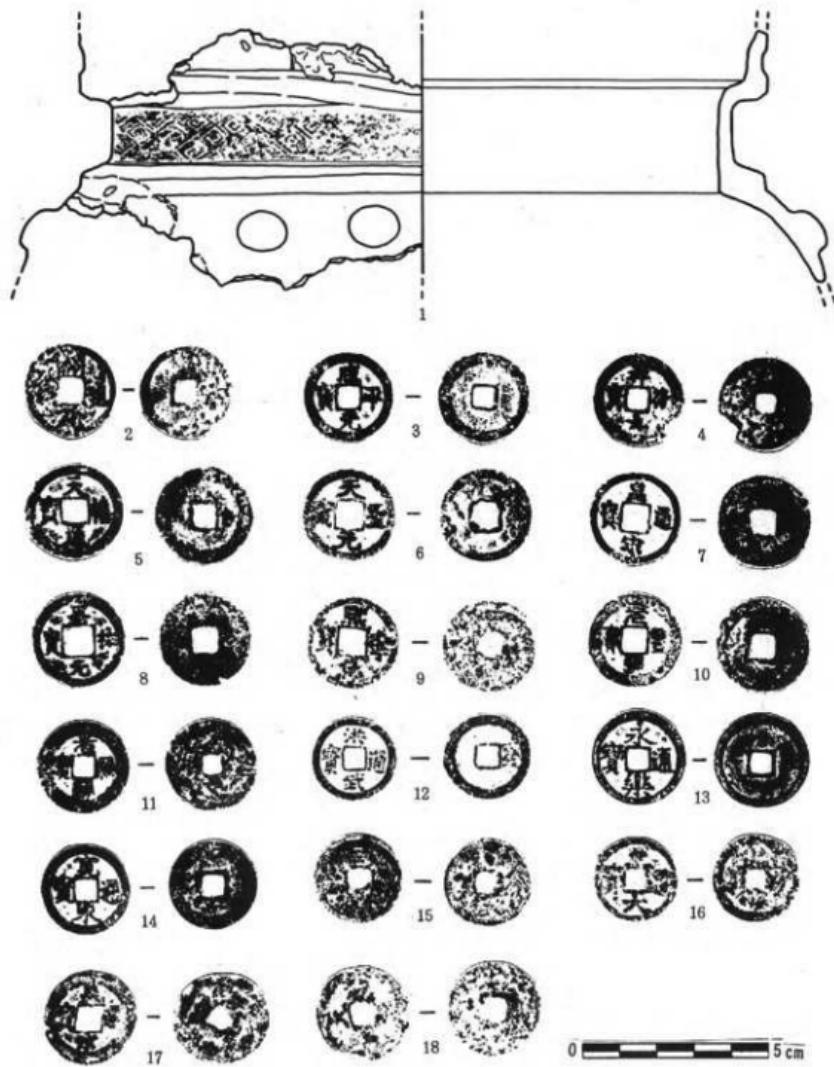
第7図 青銅製品実測・拓影・古錢拓影

第7図1は青銅製香炉の破片で全体の形状は不明であるが頸部に近いものであろう。くびれ部分には斜め方向の雷文が一面に施されていた。また、肩部には直径1.4cmの乳が横位に2点認められ、完形品にあっては回続していたものと思われる。全体に青銹が固着し、裏面の一部には灰が付着している。くびれ部の径は推算で16.8cmを測る。正廟南側階段付近から出土した。

第7図2	開元通宝	1個	6	天聖元宝	2個	10	元豊通宝	4個	14	寛永通宝	2個
3	咸平元宝	1個	7	皇宋通宝	1個	11	元祐通宝	2個	15	無文銭	5個
4	祥符元宝	1個	8	嘉祐元宝	1個	12	洪武通宝	8個	16～18不	明	3個
5	天禧通宝	1個	9	熙寧元宝	1個	13	永樂通宝	18個

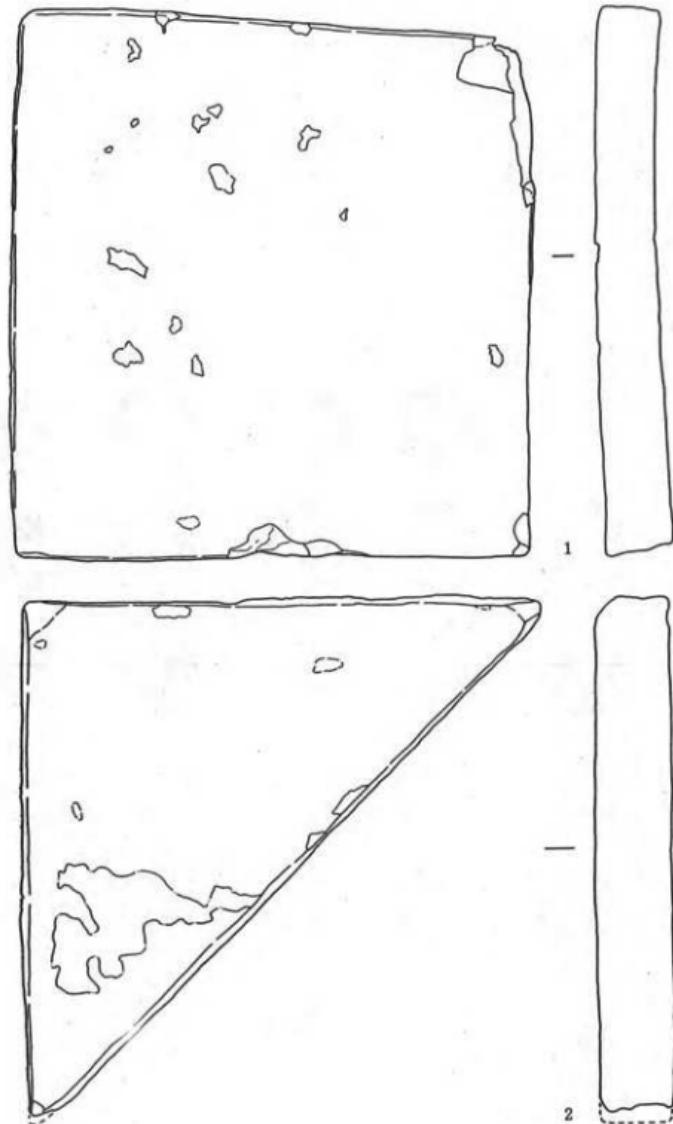
第8図 境実測図

第8図1は方墻で一辺が26cm、厚さ3.15cm、重量3.25kgを測る。表面の整形は良くなめらかであるが、裏面は雑で浅い凹凸が残っている。色調は表面では茶褐色と一部暗褐色、裏面では橙褐色を呈する。焼成は良好である。断面で見ると僅かに彎曲している。

同図2は三角形の墻で底辺の長さが35cm、他の二辺が24.5cm、厚さ4cm、重量2.2kgを測る。器面は両面ともザラザラし、表面には窪みがある。色調は両面とも橙褐色を呈する。焼成は良好である。

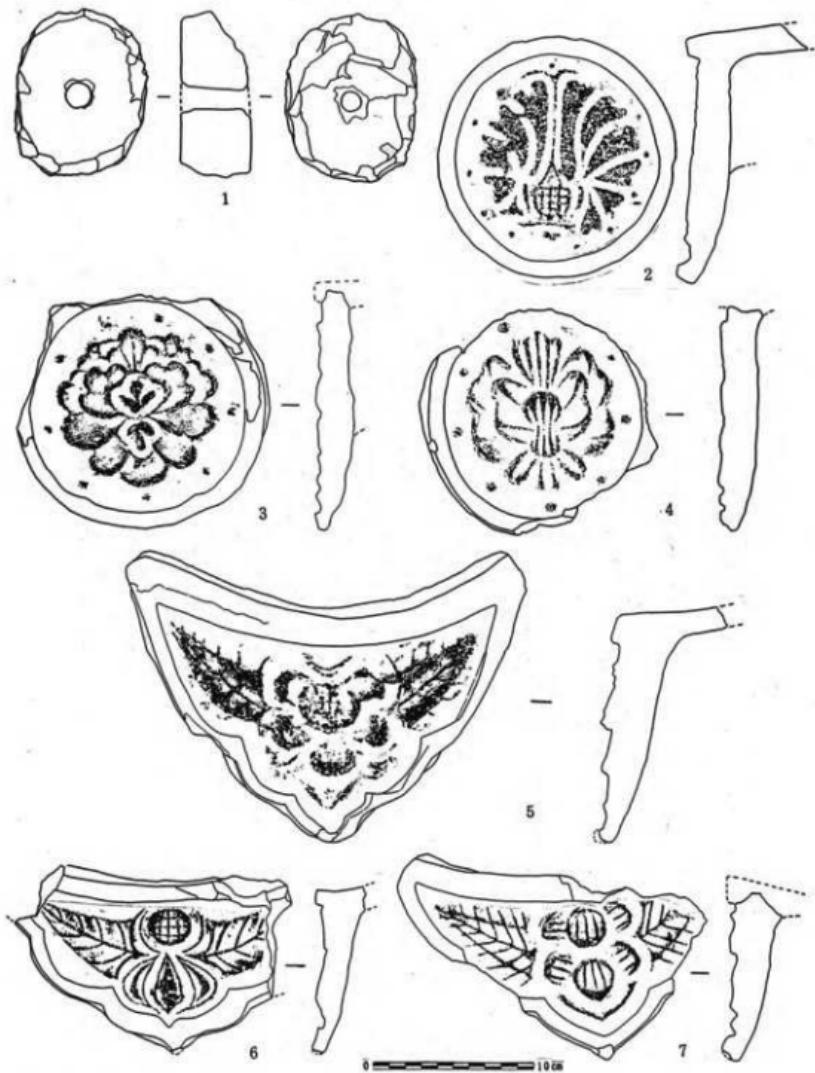
第9図 瓦実測図・拓影

第9図1は環元焼きの墻を素材としてその周辺を打ち欠いて円盤状に形成したもので、車イリの車の可能性がある中央部の穿った孔は表面では直径1.5cm、裏面では1.15cmである。器の大きさは直径10.3、厚さ4.3cm、重量380gを測る。

第9図2は赤色瓦である。器形は前述のものとはほとんど変らず、外周縁部に漆喰の付着がみられる。凸面はやはり「ナディ」による整形がなされているが、焼成時の器面破裂のため細かい亀裂が多く、また風化著しく粗面呈す。凹面は布目痕があって、縦位方向に比較的明瞭なシワが二本、織ぐようにみられる。このシワは前述の灰色瓦にも同じ様に存在する。全長27.6cm（玉縁部はのぞく）厚さ1.5cm

建造物に属するものとして多く得られたものでは、瓦、壇、釘等である。崇元寺に始めて瓦葺がなされたのは尚貞16年(1684年)(注5)とされ、その頃に明式造瓦法による青灰色瓦が造られている。となると図版11の1はその当時に属する可能性の高いものである。また赤色瓦で軒丸、平の瓦当部の草花文は、いずれもシャープな仕上りを有するものであり、後世にあっても優品が選択されたことがうかがえるが、なお赤色瓦には戦後に建てられた琉米文化会館等の屋根瓦も含まれている可能性もあり、その細分検討の必要がある。角釘はその種類とサイズは多様を示し、構築物が複雑、多様化していることを語るものであろう。以上、大雑把ながら、今回の調査により、崇元寺の基礎遺構及び出土遺物の性格の一斑を知る知見を得ることが出来たが、未調査地域が大部占めていて今後の研究進化がまたれる。なお、本地域で掘削及び盛土等により諸開発工事がなされる場合は、文化財保護当局と十分な協議調整が必要である。

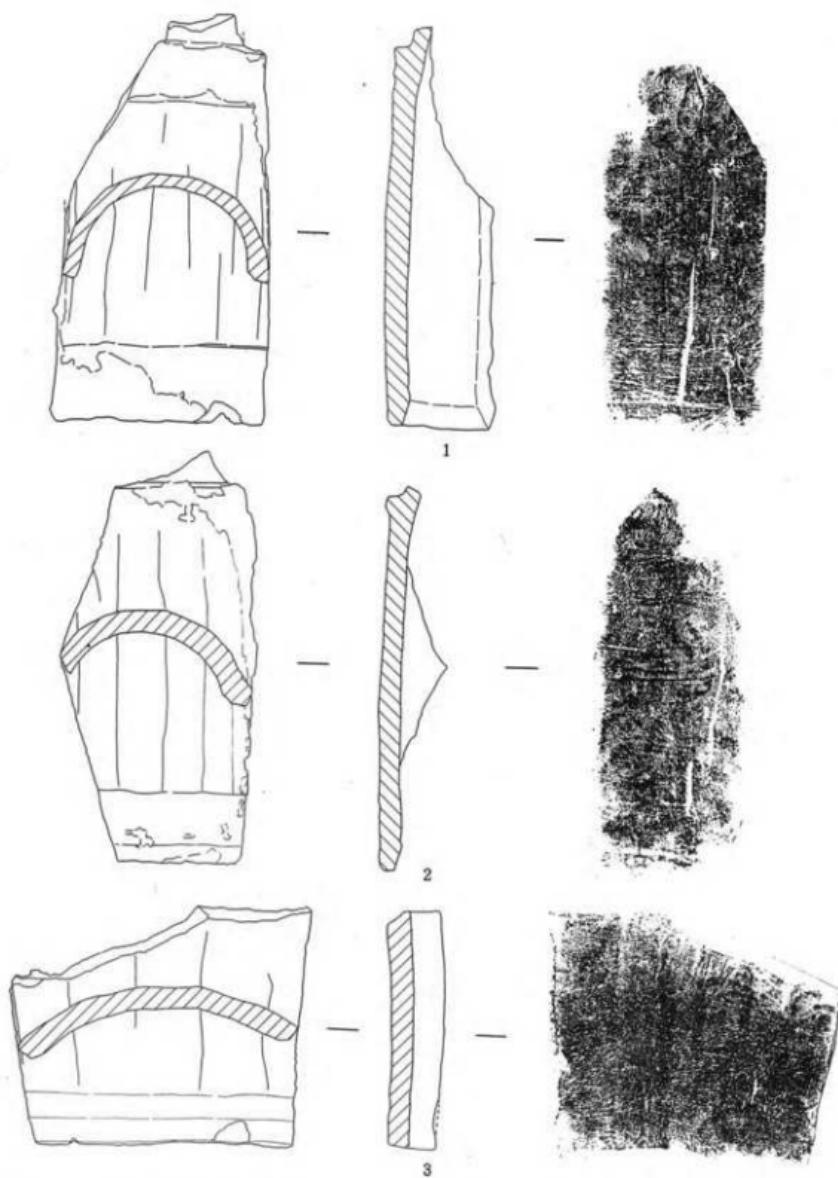
第10図 丸瓦・平瓦実測、拓影

第10図1は色調が灰青色をおびたもので、外周縁部に漆喰が付着している。凸面の中央はいくぶん高くなり、その面に縦位の「ナディ」によるナデ面と稜線が認められる。ただ風化が進行し器面は粗れている。側面の割口は成形時の割れ面そのまで、また、玉縁の裏面には、切り込みがあるが、その面は光沢を有す。凹面には布目痕が残り、玉縁近くには指圧痕がかぶっている。

胎土には灰～茶灰色粒が混入し、包泡も比較的多く認められる。全長27.7cm（玉縁部はのぞく）厚さ1.7～2.0cm。

完形資料は得られていない。第10図3は灰青色に焼き上ったものである。表面に縦位方向の幅広のナデがなされているが丁寧ではなく、器面はいまだ起覆があり成形時の気泡面が消さ

れてない。凹面には布目痕がみられ、又約3cm幅の簾状成形具の圧痕が6条認められる。両側面とも打割面から何ら成形は見られない。小辺幅19.2cm、厚さ1.5~1.9cm。

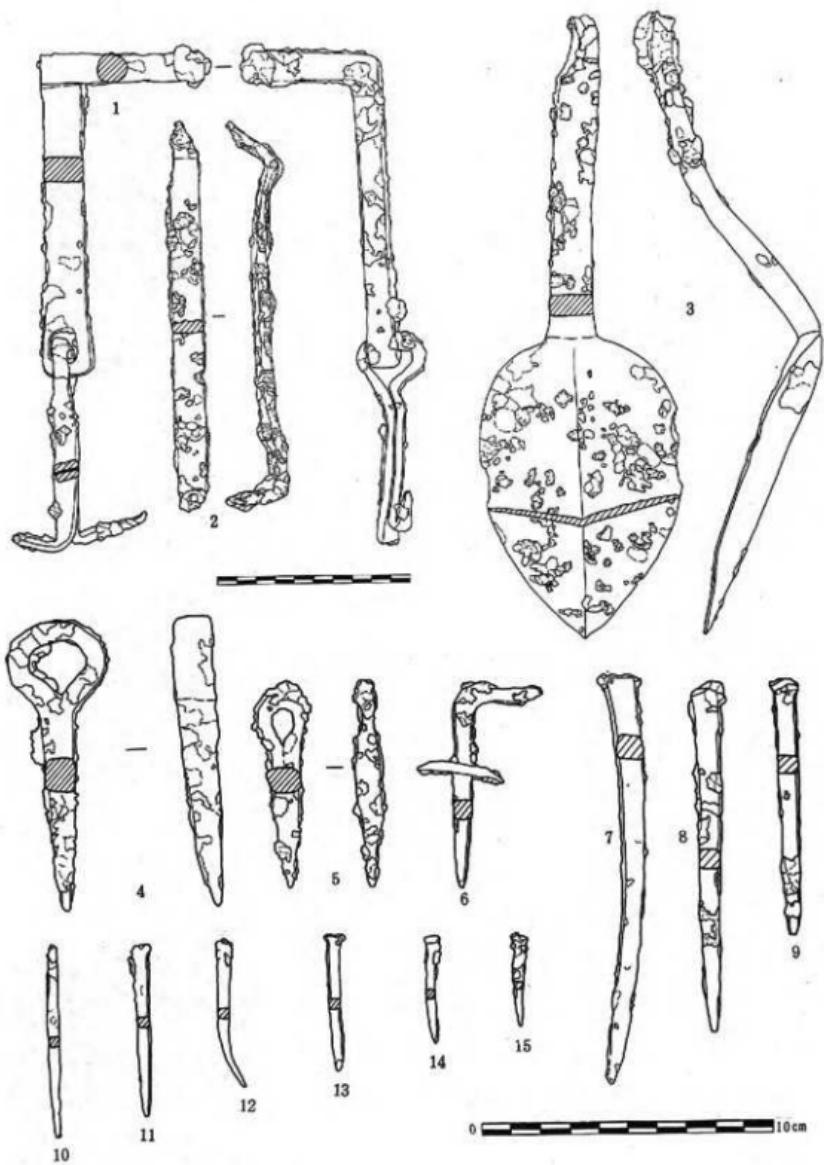
第11図 鉄製品・角釘実測図

鉄製品は角釘をはじめ家屋の金具類等が多く出土したが、各々代表的なものについてのみ記述する。第11図1は扉の止め金で、打ち込んで折り曲げられた状態で出土した。接合部の穴は磨滅が進んでおり、長期間に使用されたことが窺われる。

同図2は四角な埠である。長さ20cm、幅1.55cm、厚さ5.5cm、重量110g、今回の調査で、の出土は極めて少ない。

同図3は鎌状の形を呈したもので、聴き込み調査で扁額を固定した金具であることが判明した。刀と柄の部分から成り、刀の部分は葉状を呈し中央部からV字に折られている。その縁部は薄くなっている。1個出土した。

同図4・5は頭部が環状に成形された釘である。4は長さ10.2cm、環の最大幅3.6cm、重量80.2g。5が長さ7.3cm、環の最大幅1.8cm、重量17.6gを測る。

同図6~15は角釘で、すべて鋸化が著しく大きさの判別できるものは5寸、4寸、3寸、2寸5分、2寸、1寸8分、1寸5分、1寸2分、1寸の9種のサイズがある。

釘の形態は頭部が丁字状に折り曲がったもの(同図6)、頭部も尖端同様尖がったもの(同図10)が見られる。その横断面はすべて方形を呈するものである。正廟の周辺から瓦、埠の破片に混ざって出土した。
