鞠智城跡発掘調査資料

2003年7月

熊本県教育委員会

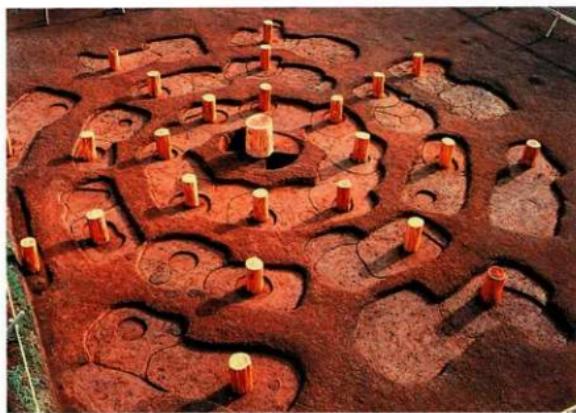
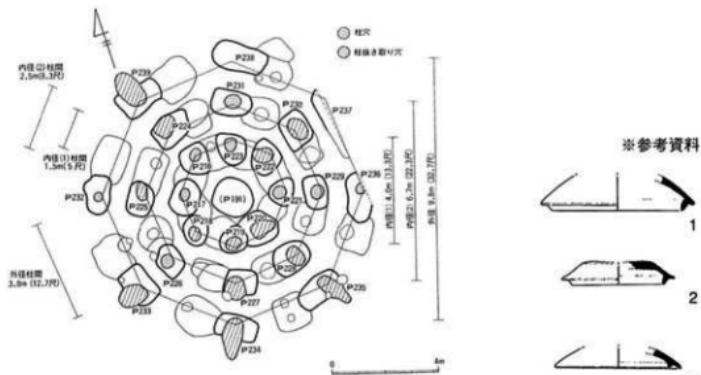
剖面N	形態	平面形	長軸(m)	短軸(m)	柱穴(cm)	備考
P206	内径1.5mの多角形	123	107	40~47		
P207	+	127	107	40~44		
P208	+	116	95	44~58		
P209	+	109	90	48~55		
P210	+					
P211	直角多角形	100	95	47~51		縫隙は痕跡ではある。
P212	方形	123	111	62~98		
P213	中空正方形	116	110	44~51		
P214	内径2.4mの多角形	156	113	—		直接取り穴あり。71×77cm。
P215	+	122	97	43~68		
P216	長方形	123	91	50		
P217	長方形	123	95	—		直接取り穴あり。80×88cm。
P218	中空正方形	140	110	—		直接取り穴あり。60×74cm。
P219	長方形	126	85	52		
P220	長方形	130	103	—		直接取り穴あり。56×88cm。
P221	長方形	153	95	51~61		
P222	外径 直角多角形	137	80	33		
P223	長方形	135	106	—		直接取り穴あり。80×107cm。
P224	長方形	167	95	—		直接取り穴あり。73×125cm。
P225	長方形	178	95	—		直接取り穴あり。55×145cm。
P226	直角多角形	185	94	42		道路の痕跡に切られでいる。
P227	+	(道 路 の 痕 蹤 に 切 ら れ て い る)	202	110	—	
P228	直角多角形	162	83~108	—		直接取り穴あり。82×146cm。
P229	+

長者原地区においては、昭和42年度より発掘調査を実施し、現在までに72棟の礎石建物跡及び掘立柱建物跡を検出している。特に全国の古代山城において初の発見となる八角形建物跡（32号建物跡）を検出するなど、鞠智城跡の全容解明に向け貴重な資料を提供している。

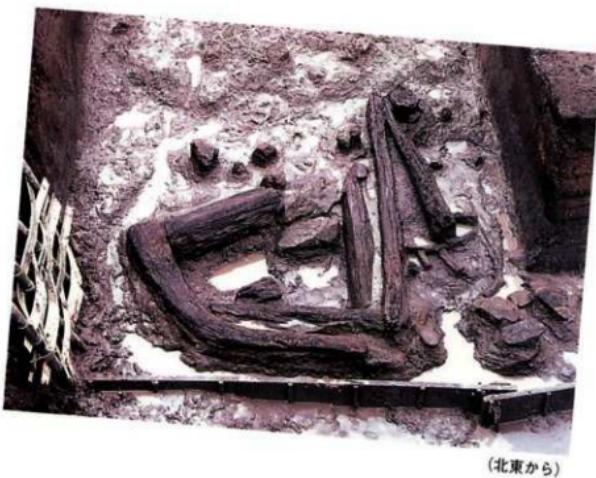
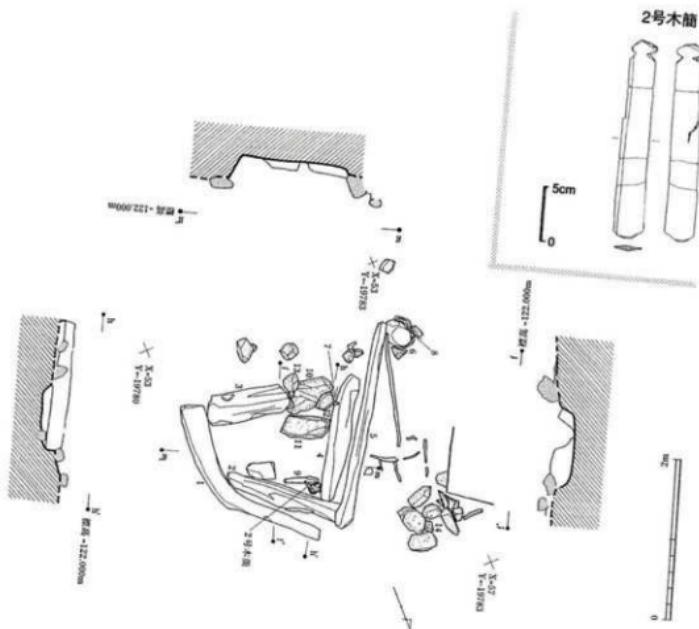
6. 木組遺構（貯水池跡）

(北東から)

3) 水汲み場跡（木組遺構）*第22次

池南端部の湧水地点近くで検出。池跡に堆積した水成粘土下部の砂礫層を、略方形深さ約30cmに

掘り込み、その形状に合わせて木を組んで構築されている。

使用されている部材は転用材であり、表面に加工痕が認められる。特に、④の材は財木の可能性が考えられる。③の材の端部寄りにえつり孔が穿たれており、河川を利用した建築材の供給等に派生する問題を含んでいる。

造構の南側、木組隙間部分に大型の蝶2個を使用している（足場の可能性）。

*第21次調査で検出された2号木簡の出土位置は、当該造構内部の覆土である。

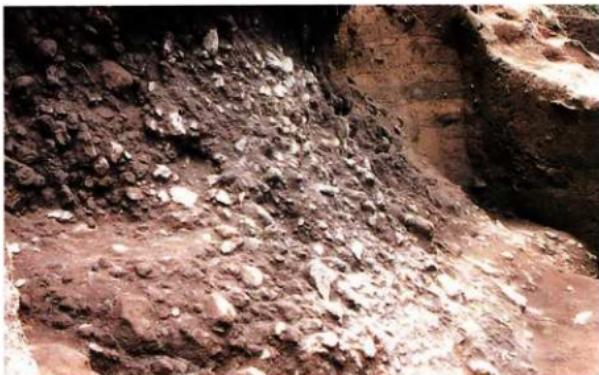
堀切門跡15T 城壁

城壁の高さは19mで、勾配は45°を測る。15トレンチにおいて、城壁が途中中段をもって構築され、その中段テラス部には粘質土を貼っていることが確認された。

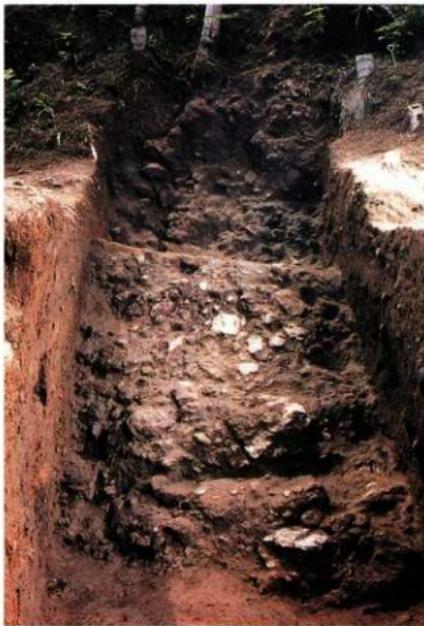
堀切門跡17T 城壁
(凝灰岩 加工痕有)

17トレンチからは、凝灰岩のブロック上に加工の際のものと考えられる工具痕が確認された。
