# 鞠智城跡

発掘調査資料

熊本県教育委員会

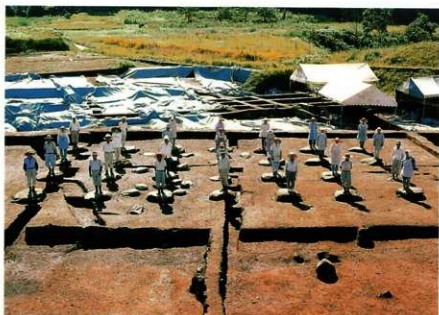
### 3. 56号建物跡

(東から)

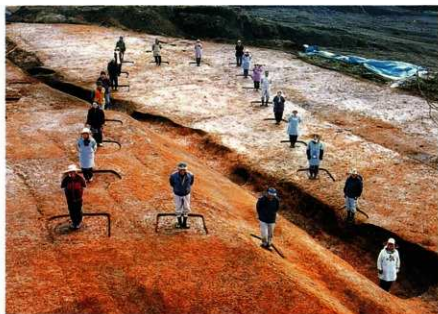
#### 4. 60号建物跡

(北から)

また、60～65（66）号建物跡のように、建物の柱穴の規格や柱痕跡の規模、建物の配列の特徴等から、他の建物跡と性格付けが異なる可能性が指摘される。このことは、当該地点において出土した刀子、黒青土器や貯水池跡から検出された木筒や円面硯の脚部破片の存在と併せて、役所的な施設が存在したことを示唆するものである。

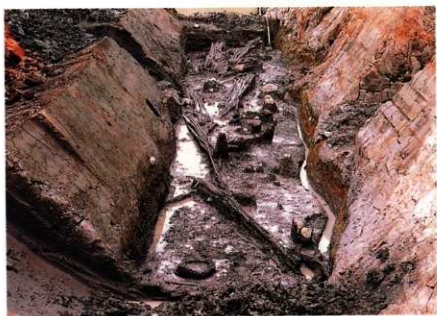
5. 貯木場跡 (貯水池跡)

(南東から)

28トレンチA、B地区において確認。両地区における建築材の種類には、違いが認められる（第20次）。

#### ・A地区—大型の建築材

先端に鋸歯の継手加工がある材には、先端より約296cmの位置にほぞ穴の仕口加工が施される。（桁材としての使用が考えられる）

\*細材は端部を揃え、束ねた状態で検出。（6つのみをまとまりを確認）

\*細材の束は、13～14本と22～33本のグループに2大別できる。

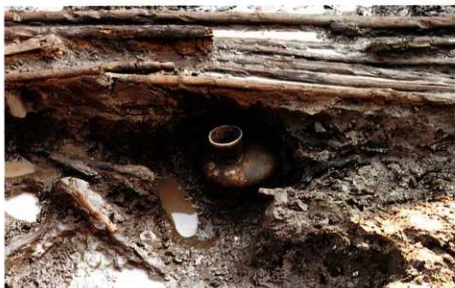
貯水池跡28T-B地区  
平瓶出土状況

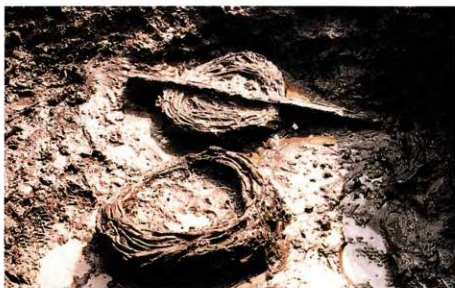
貯水池跡28T-B地区  
かづら出土状況

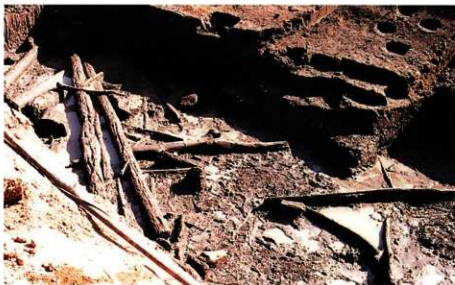
貯水池跡28T-A地区  
木製品出土状況

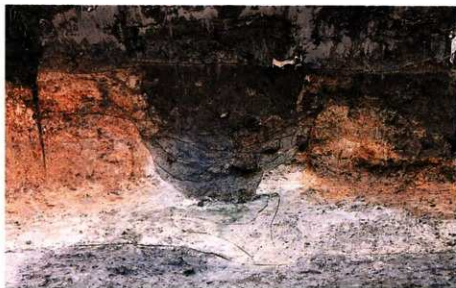
貯水池跡7T  
取水口

池跡の屈曲部南西端に存在する小谷と池跡との境部に取水口を確認。断面観察で逆台形を呈する溝跡や斜面部に杭跡が確認され導水路の施設の一部であると考えられる。

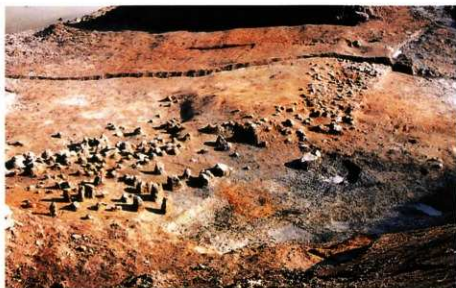
貯水池跡  
石敷遺構

注がれた水は、高まりをもつ石敷遺構で一時的に流れをゆるめ、中心部へと導かれたものと考えられる。

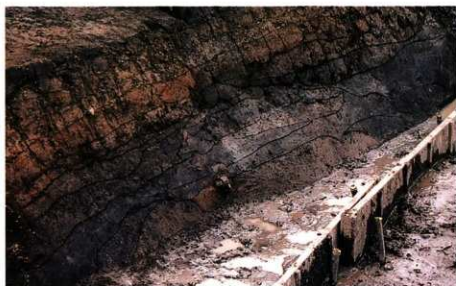
貯水池跡28T-C・F地区  
堤防状遺構（堰堤）

断面観察により確認した。堰堤は、台形状を呈し地山の直上に敷粗築工法による基盤を築いていたことが確認された。その上面には、砂質土と粘質土を交互に入れ版築を行っている。断面東側で僅かに堰堤の崩落が認められる。その量から当時は僅かに高かったものと判断される。

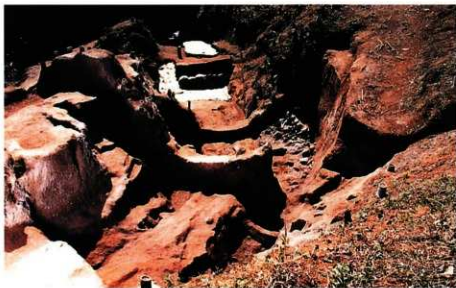
堀切門跡16,20T  
完堀状況

第22次調査において、門跡に伴う柱穴1基が発見され原位置が確定した。柱穴は、一辺約80cmの方形で、深さ約1mである。2/3程度は、新しい道路により破壊されている。その結果、径40cmの柱痕跡が確認された。門の構造は、門礎石の両脇に2本の門柱を立てる形態と考えられる。

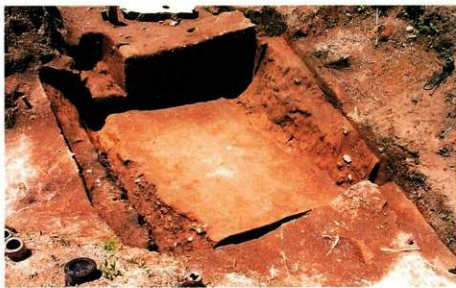
堀切門跡8T  
道路跡

I期 凝灰岩を削り下面に平坦面、左右に壁面を造る。平坦面の上には粘質土を貼り硬化している。道路跡の両端は凝灰岩の壁となり、凹道となっている。

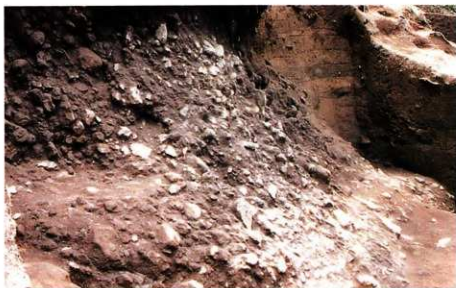
堀切門跡15T 城壁

城壁の高さは19mで、勾配は45°を測る。15トレンチにおいて、城壁が途中中段をもって構築され、その中段テラス部には粘質土を貼っていることが確認された。

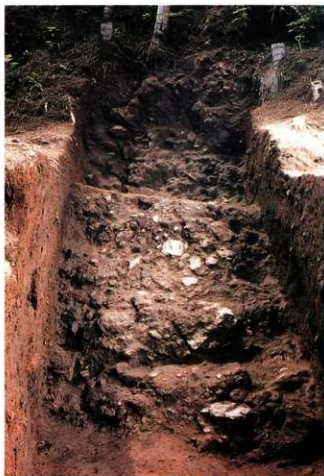
堀切門跡17T 城壁  
(凝灰岩 加工痕有)

17トレンチからは、凝灰岩のブロック上に加工の際のものと考えられる工具痕が確認された。
