太宰府市の文化財 第24集

水城跡

太宰府市教育委員会

- 1、本書は太宰府市教育委員会が1983年から1993年まで行った特別史跡水城跡周辺の発掘調査報告書である。
- 2、発掘調査は上記の主体により行われ、調査組織は1章1の調査体制のなかでそれぞれ示している。
- 3、水城跡の調査次数は福岡県教育委員会が実施した調査に続けて付けており、今後も重複しないようにしていく。
- 4、遺構実測は主に調査担当者がおこなった。遺物の実測と浄書は、調査担当者と田中克子・森田レイ子・鶴味加代子・古賀里恵子・秋吉由紀子・柴田剛・久保寿一郎・山本かおるがおこなった。
- 5、遺構の写真撮影は調査担当者がおこない、空中写真撮影は(有)空中写真企画(代表 塩睦夫) アジア航測(株)がおこなった。遺物の写真撮影はフォトハウスおか(代表 岡紀久夫)がおこなった。
- 6、遺構実測図および遺構配置図はすべて国土調査法第2座標系を基準としている。よって図中に示される方位は特に注記のない限り座標北(G.N.)を指している。鑑北の場合は座標北との偏差は西偏6度30分(1992年)である。
- 7、本書に掲載する遺構番号は、以下のように理解される。

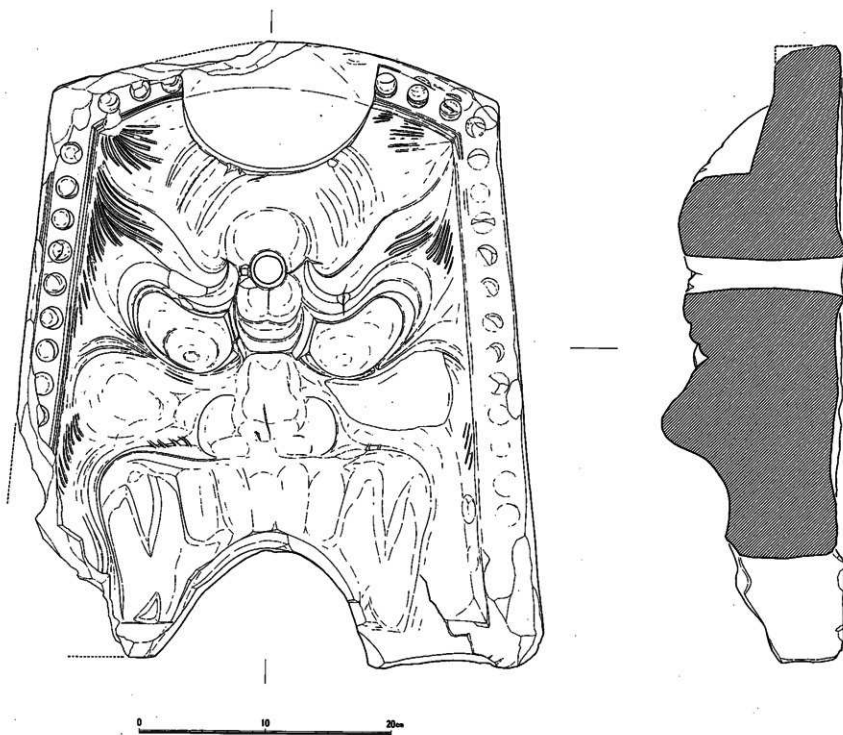
Fig. 115 水城跡出土鬼瓦实测图 (1/3)

瓦正面に顔面のみを表現し、下顎中央部分と下歯は九瓦にかぶる部分にあたるため大きく抉られていることから表現されていない。歯牙は上下とも表現されるが、摩滅のため下牙は不明瞭である。さらに右（以下に記載する上下左右の用語は、実測図に向かっての上下左右を表す）の下牙は九瓦挿入部の抉り位置がずれたためか一部が不明瞭である。上歯は幅13.5cmの範囲に表現されるが、かなり摩滅しており歯の本数は明確ではない。鼻は高く盛り上がり、その部分での厚さは13.6cmにもなる。鼻孔はわずかな窪みで表現される程度にとどまる。頬もまた大きく盛り上がっているが、右側を欠失しているのが惜しまれる。眉は力強く吊り上がり、目は空豆状に大きく飛び出す。目玉は軽い2条の段で表現されるが、右側は摩滅しているため確認できない。眉間には同心円状にめぐる力瘤が浮き出され、頭部には緩やかな沈線で頭髮が表現される。さらにその左右と両眉の先端には突線で頭髮（鬘）があらわれる。頬の下および大きく開いた口の左右には同様の突線で鬘が表現されている。さらに口の左右（顎）には卷毛（鬚）が表現されていたとみられるが、本資料は摩滅が著しく右側の一部が珠文状になってかすかに認められるほかは確認できない。瓦の周縁部分には珠文帯が巡っているが、そのほとんどすべてに半円形の傷があり、半球形状を損ねている。どうやら范型を抜く際に手を滑らせて、一度瓦面のうえに范型を落としたようである。類似の傷は左側目の下面にも存在する。

総高49.7cm、現存最大幅40.2cm（下端復原幅約43.5cm）を測り、文様は頬の下面に窮乏な部分があるが、すべて范型からおこしたものと考えられる。ただし、頭部付近の側面については、范から抜き取ることを考えると勾配が逆になっている部分が認められる。文様部分の范と側面は別材でできていた可能性を示唆するものと思われる。なお、范の素材は確認できない。

裏面はかなり粗い仕上げで終わっており、押圧の痕跡で凹凸が著しい。また釘穴は裏方向へ心棒を引き抜いたためか、穿孔部分の周囲がやや盛り上がっている。側面は范型に粘土を押し

つけてのち特に調整を施した形跡は確認されない。粘土塊の接する部分が不規則な沈線としてわずかに確認される。
