筑前国分寺跡 I

外郭線及びその周辺の調査

国分瓦窯跡の調査

太宰府市教育委員会

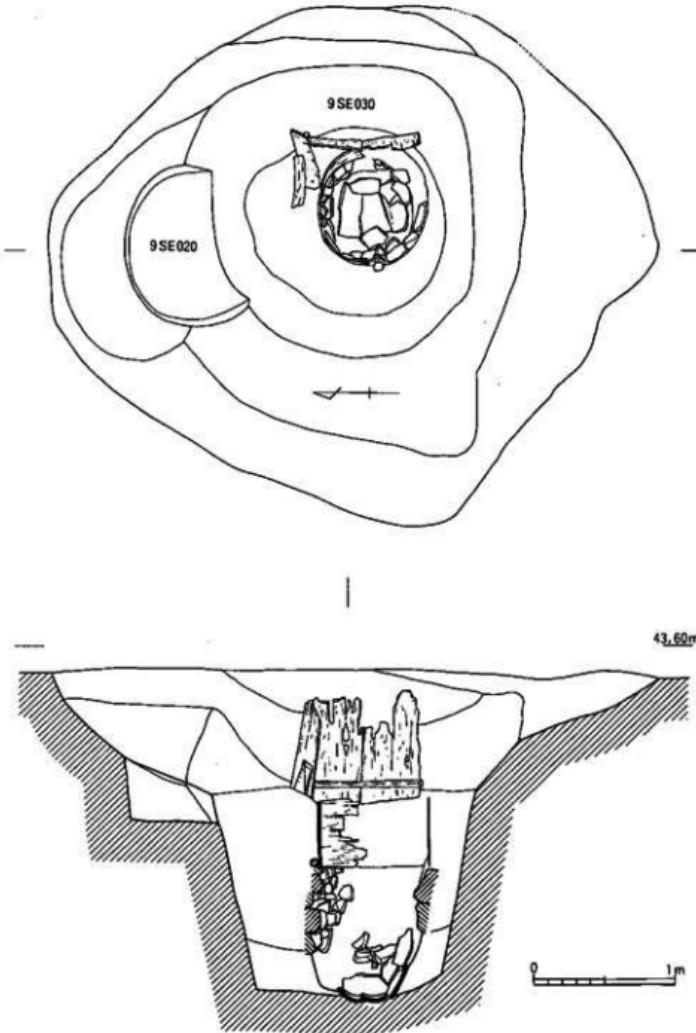
Fig.4 9SE020・030実測図 (1/40)

近の直径は約1.15m、底の標高はおよそ42.35mで9SE030よりもかなり浅い。

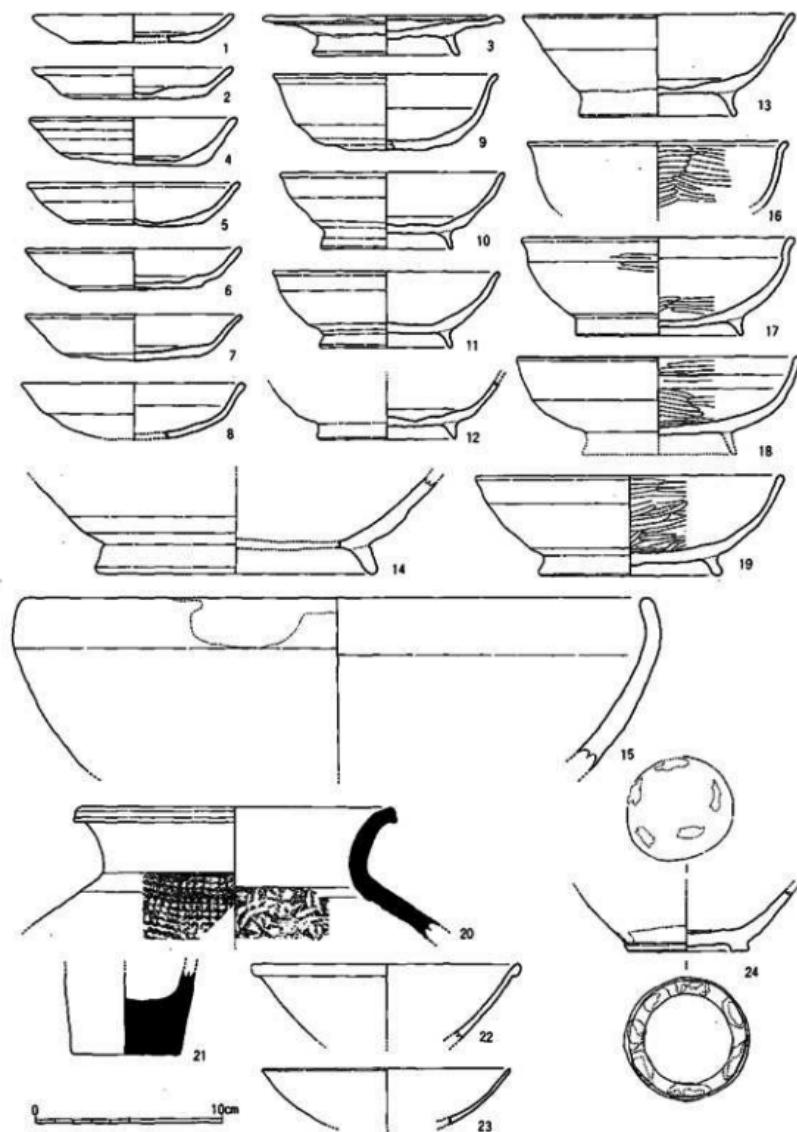
Fig.12 9SE030枠内・裏込め出土土器実測図 (1/3)

椀 (24) I-1-b類。輪状高台を有するもので、内面見込みに5箇所、高台疊付けに7箇所の目跡がある。釉は外面下位及び外底には施されない。露胎部は淡緑灰色、釉は淡黄緑色で半透明なものである。

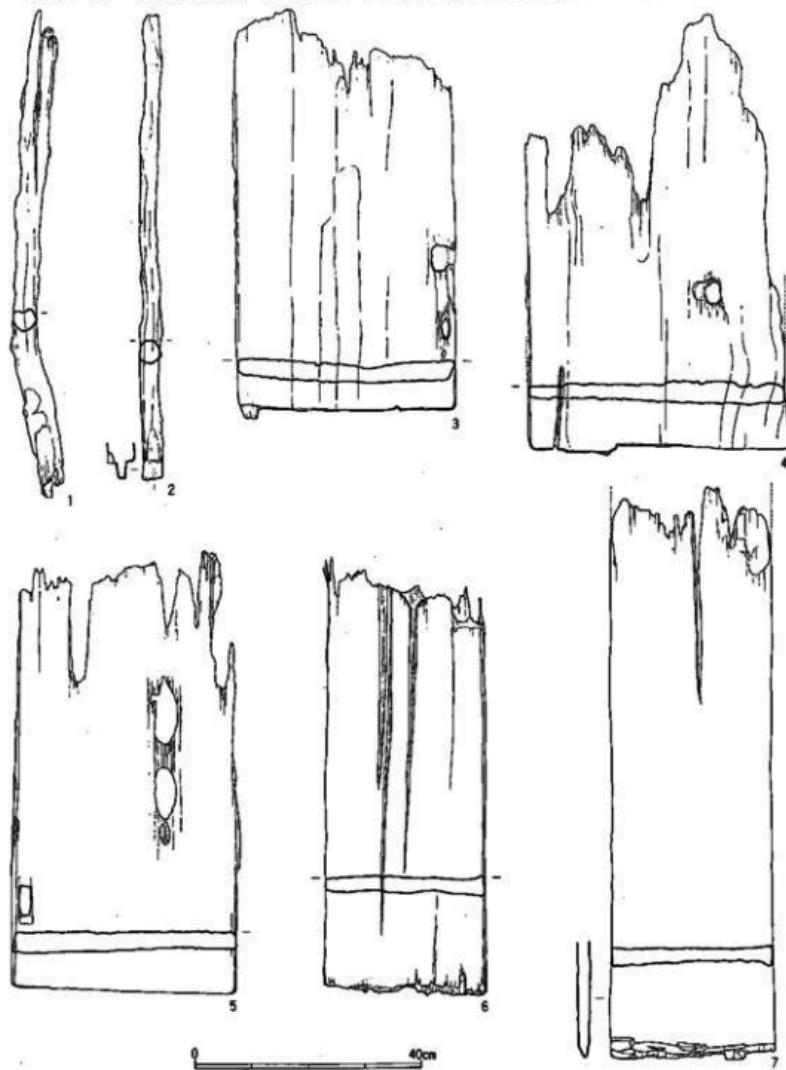
Fig.16 9SE030出土井戸部材実測図 (1/10)

井戸部材 (1~7) 1・2は井戸枠を固定していた横木で、1は両端が腐食しているが表面に樹皮を残しており、自然木を利用したものであることがわかる。2は一方の端部が残っており、柄を作り出している。いずれも直徑は4cm程度。3~7は井戸枠に用いられていた板材である。3は下端部の隅に突起 (径3.3cm、高さ2.5cm) があり軸擦りとみられる事から、扉板の転用であることが知られる。板の幅は38.5cm、厚さ3.5cmで、軸擦りのない側が当初の扉の端部を示しているかどうかは明らかではない。軸擦りのない側に側縁近くで下面から約25cmのところに4.5×3.0cmで楕円形の穿孔があるが、扉使用時のものかどうかは不明である。4は幅46.0cm、厚さ2.2~4.0cmの板材である。板材下端部で図の左から約5cmのところに、幅9.0cmの突起が存在していたことがわかる。突起は切断時点の切り残し部分の可能性もある。5は幅39.5cm、厚さ3.0~3.5cmの板材で

ある。下面から13cmのところに5.5×2.3cmで長方形の穿孔部がある。下端部小口面は削りなどの調整は加えられていない。6は幅28.8cm、厚さ2.5~3.5cmの板材である。下端部小口面は削りなどの調整は加えられていないが、腐食により詳細は明らかではない。7は幅29.0cm、厚さ2.1~3.5cmの板材で、現存の長さは101.5cmである。下端小口部分の切断は両側から斧状工具で行ったようであり、その痕跡が明瞭に残る。なお、以上の井戸部材は不注意により現存しない。

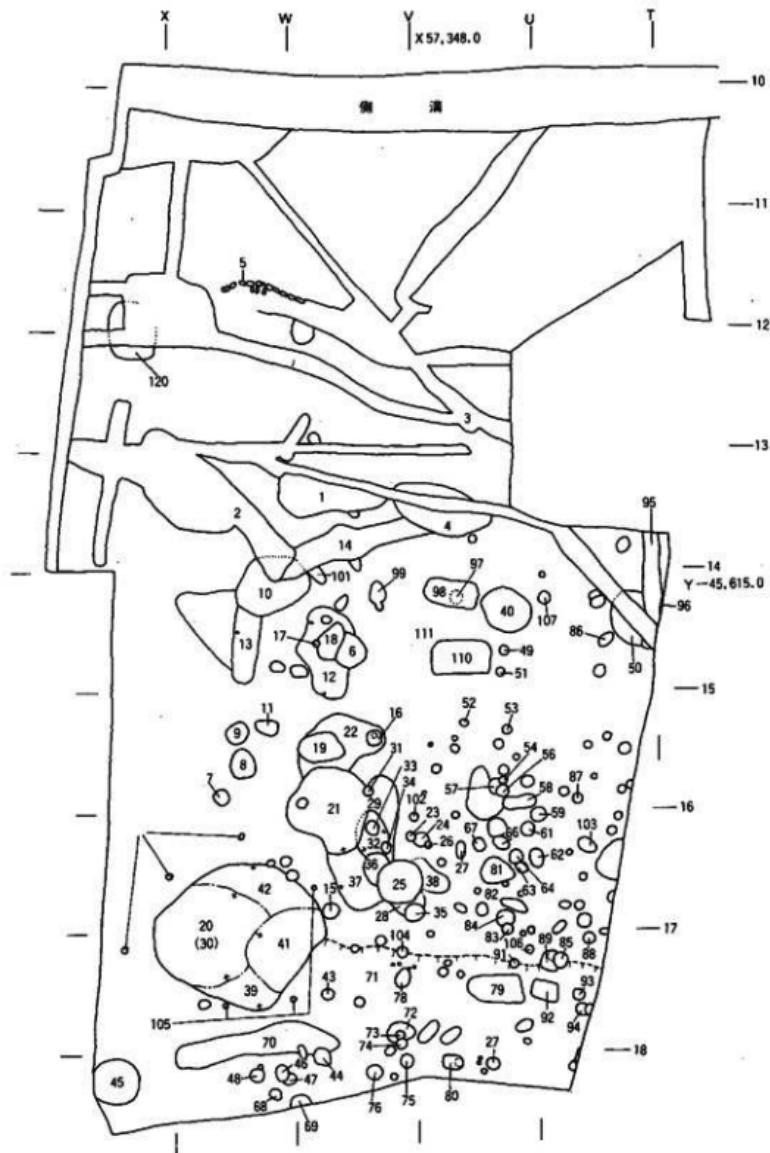
Fig.25 第9次調査検出遭構略測図

なお調査区の東端は平安期以前の遺構が全く確認されなかった。住居が建ちはじめても空閑地として維持されていたようで、この部分が圓分寺中軸線に沿う位置（南門正面）にあたることから想定すると、参道の存在による空閑地である可能性も考えられる。現状では傾溝や路面の硬化部分、舗装痕跡などは確認していないが、立地と遺構がないという点からこの付近に南北方向の道路が存在していたと推定しておきたい。

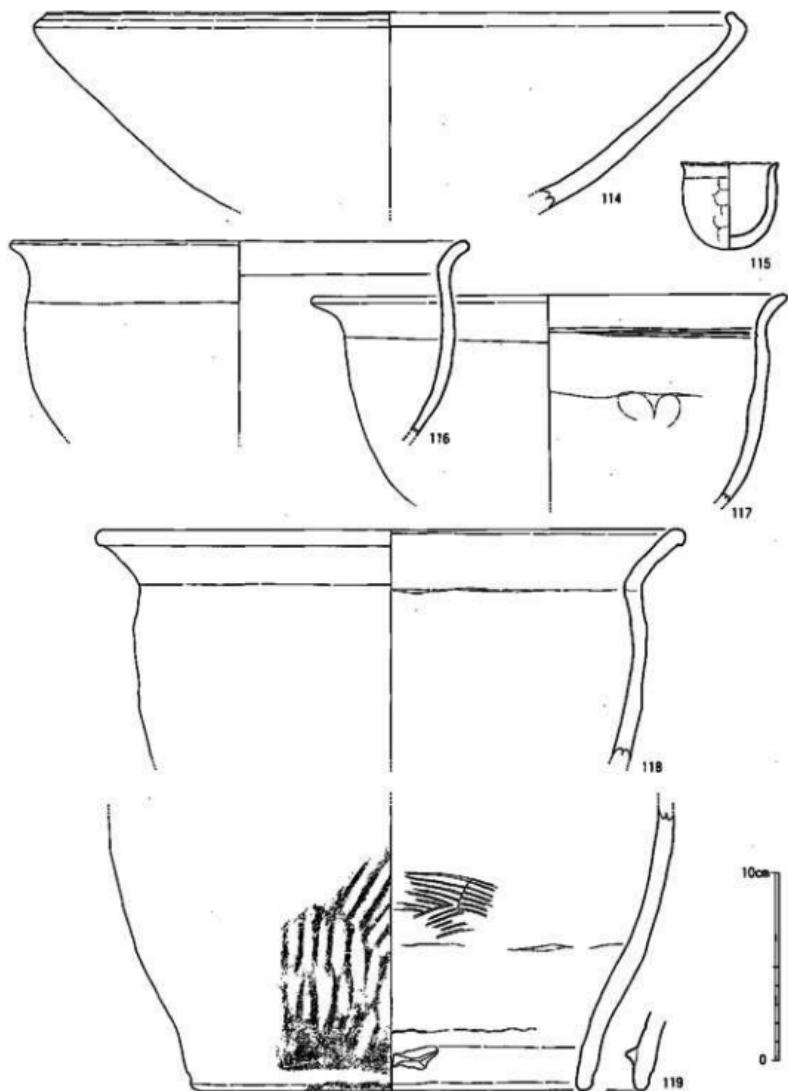
Fig.32 10SK010出土土器実測図4 (1/3)

小甕 (115) 口径5.0cm、器高4.6cmを測る手捏ねの資料である。体部は軽い指圧で成形され、口縁部は横方向にナデながら仕上げる。

甕 (116~118) 口径24.4・25.2・31.4cmを測る。117の調整は不明瞭であるが他は内外面ともナデまたはヨコナデで仕上げられ、成形時の痕跡をほとんど残さないものである。

瓶 (119) 底径21.3cm。底部内面に高さ1cm内外、幅2.5cm程度の突起が3箇所以上設けられていたことがわかる。外面は叩き痕が明瞭で、内面の一部に刷毛目が認められる。

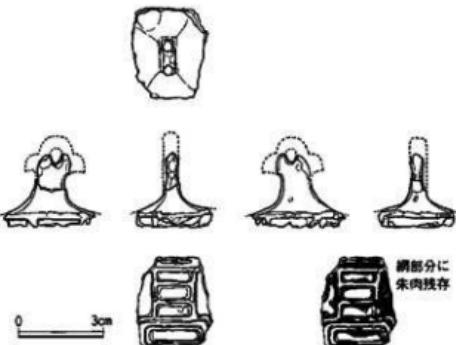
Fig.46 13SX030出土銅印実測図 (1/2)

銅製印章 (Fig.46、Pla.43) 印面

の周囲をすべて失っており、鋸の先端も欠失している。現存する印面の長さは3.3cm、幅は2.7cm、残存する高さは2.6cmを測る。印面の文字は「高」一字で、文字部分の彫り込みは3mm程度と深めである。鋸は残存する部分から推定して鶴頭鋸であつたとみられ、径4mm程度の穿孔がある。印台斜面部分には印の方向を示す刻印などは見当たらない。なお印

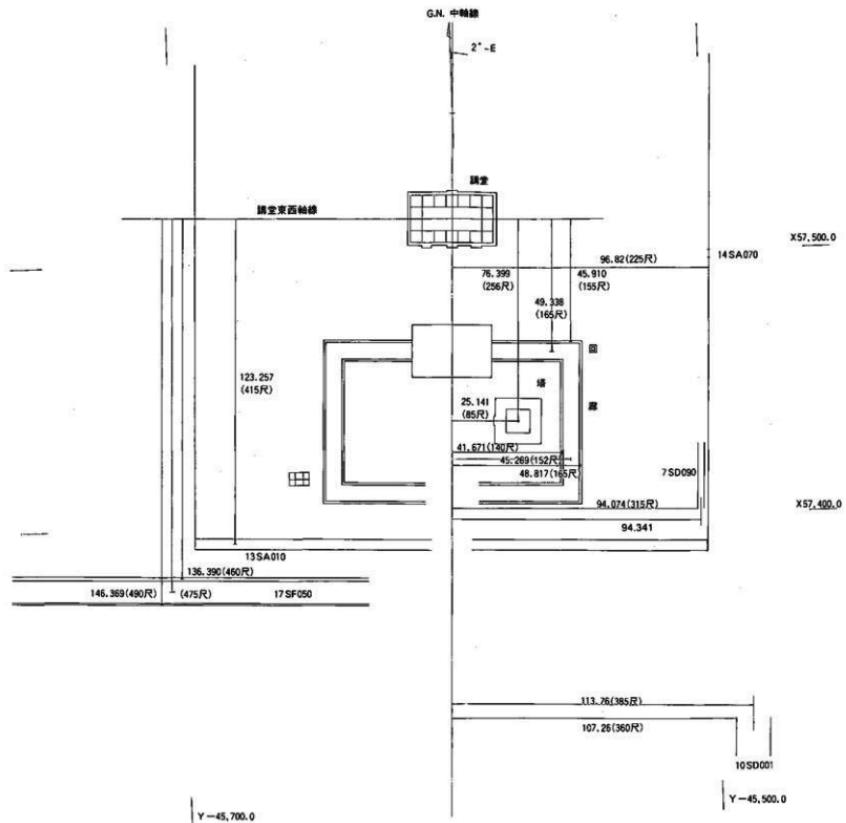
Fig.111 筑前国分寺跡主要遺構間距離概念図

さて外郭線を想定できる遺構を3箇所で検出した成果を概観したが、東西の幅については東外郭線となる遺構を中軸線で折り返した位置に南北の小路が残存していることに着目し、これを西外郭線と想定した前報告での検討を否定する材料はなく、逆に推定西外郭線より外に位置する第17次調査、第20次調査の所見で両地点が寺域内と考えるには困難な要素が強いこと（後項参照）を加味すると、やはり左右対称で東西幅を考えるのが妥当であり、東西については630尺または650尺の幅を想定できよう。

南北については南辺が確定したものの北辺については地形による大きな段差（僧坊推定位置から2~7m程度の比高差）が存在し、そこを北辺とするしか現状では方法がない。その段差と南辺築地の距離は最も広くみても180m（最も狭い所では120m程度）であり、南北600尺以上の寺域を想定するのは困難である。段差の形成がいつの時期かは特定できないが、段差の下に位置し且つ従来の推定寺域内を調査した第11次調査の所見では、段の下の開発が10世紀後半から11世紀前半頃に始まるところから、後項で検討した寺域周辺の開発時期に近似していることが理解でき、この段階では住宅が寺域に侵入していないことを考えると、この段下は当

Fig.111 96.82 (225尺) → 93.82 (315尺)

*この変更によって図の右端の南北ラインが7SD090のほぼ中心を通過することになる。

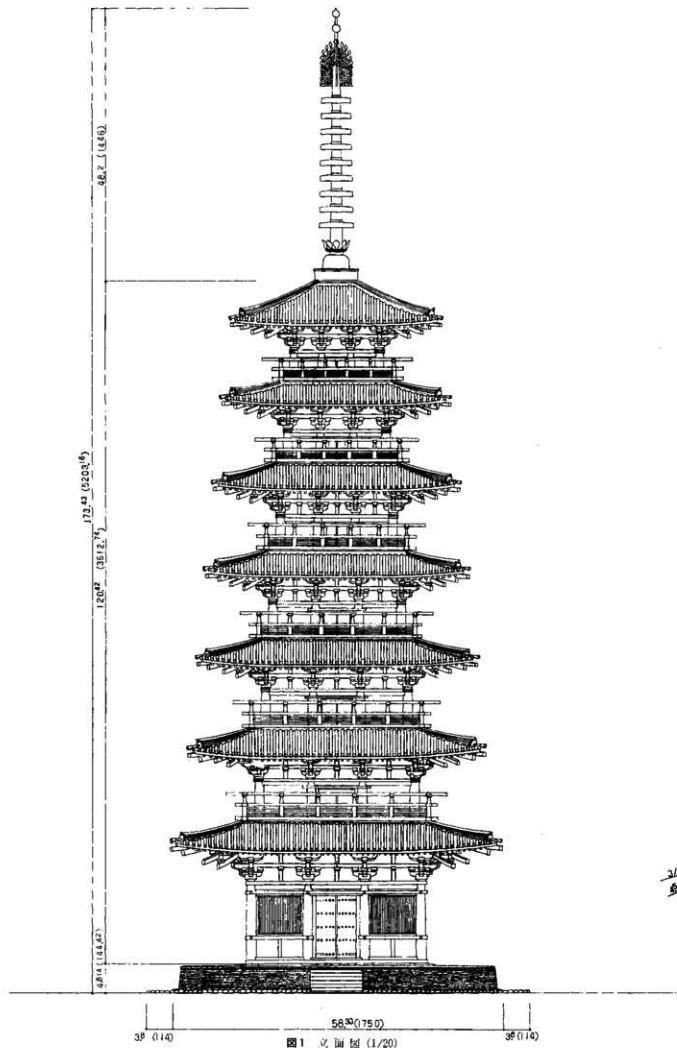
図1 立面図(1/20)

まず作業工程の第一として、設計図の作成を行わなければならない。筑前国分寺の場合、これまで復原案が出されたことがなく、また現存する七重塔も全くないことから、昭和 年豊後国分寺七重塔模型製作に使用された図面を参考にさせていただくこととし、大分市歴史博物館にその旨を依頼した。その結果、実際の設計者である細見啓三氏をご紹介いただき、図面の使用及び今回の設計に対してもご指導いただけたこととなった。

さて作図にあたって豊後國分寺と筑前國分寺を比較すると、現存する遺構で最も大きく異なる
