第1期史跡整備事業に伴う

国指定史跡河内寺廃寺跡発掘調査報告書

東大阪市

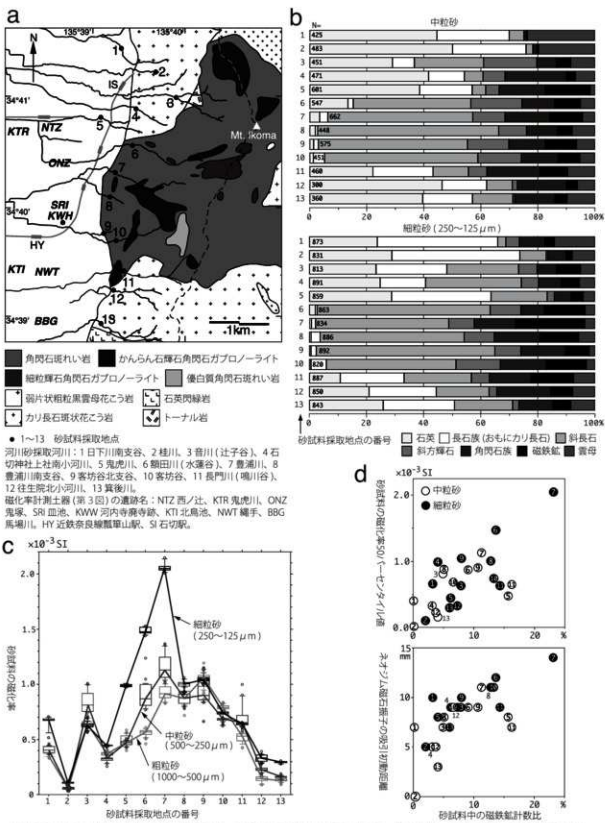
第4図 磁鉄鉱供給源となる山地岩体の分布、砂粒の鉱物組成およびそれらの磁化率

a: 山地基盤岩種の分布は、生駒山地領家帯研究グループ(1986)の「生駒山地周辺の地質図」を簡略化し、産業技術総合研究所地質調査総合センター「20万分の1日本シームレス地質図V2」の石英閃緑岩の分布域を加筆した。第3図で磁化率を計測した資料の出土遺跡を示す。
 b: 生駒山地中央部西部西面基部の河床(a図に示す地点1~13)で採取した試料の中粒砂・細粒砂にふくまれる鉱物粒子の量比を示す棒グラフ。
 c: 地点1~13 砂試料粒度別磁化率の棒ひけ図。各測定値は下位より、10・25・50(中央値)・75・90パーセンタイル(順位%)を区切る。最小・最大値はそれぞれ上・下端の白丸で示す。磁化率は、Teraplus社の携帯型磁率測定器KT-10 v2を用い、直径25mmのコア・半径コアモードで、同直径のポリカーボネート筒(長さ約8cm)に封入した砂試料を計測した。第2・3回の磁化率は通常モードの測定。同題は株式会社ウエーブプランニングオフィス 野口尚志氏のご厚意により貸与とされ使用した。
 d: 砂試料中の磁鉄鉱数比と各試料の磁化率との相関散布図(上)、磁鉄鉱数比とネオジム磁石の吸引反応距離との相関散布図(下)。

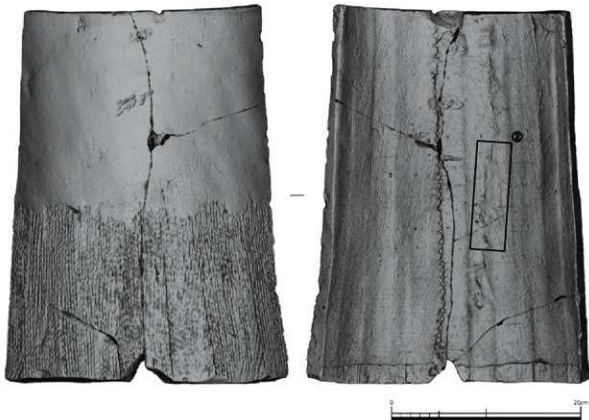
第2図 II-1-2類平瓦の布筒の縦じ合せ目の痕跡

可視化された凹凸は、資料を正面からみたときに垂直に近く立ち上がる部分ほど色が濃く、逆に傾斜が緩くなるにつれ色は薄くなる。破面の凹凸も可視化される。

①・②で示した範囲の凹凸形状を比較する。まず、範囲内にある凹みを狭端面側から順に1～5とする。広端面から5の下部（破線）までの長さは、①は15.1cm、②は14.5cmの位置

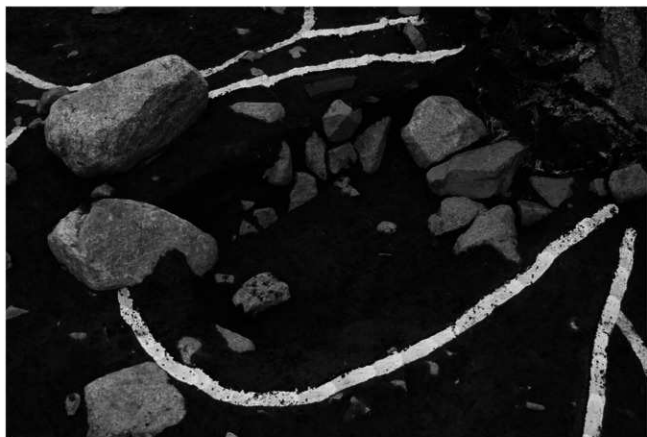
金堂基壇 B1、B1'根石(南東から)

北側柱列は、①列と①'列である。礎石は、後世に①列から①'列へと約60cm(2尺)動かされていた。①列から①'列へと動かされた時期は、その下方にある基壇斜面土(第11図の2層)から出土した陶磁器片より、近世であることが分かった。B列では、当初位置の礎石(B①)の根石と移動した礎石(B①')の根石を検出した(図版4上)。C列では、大ぶりの根石とみられる石を検出した(図5上)。

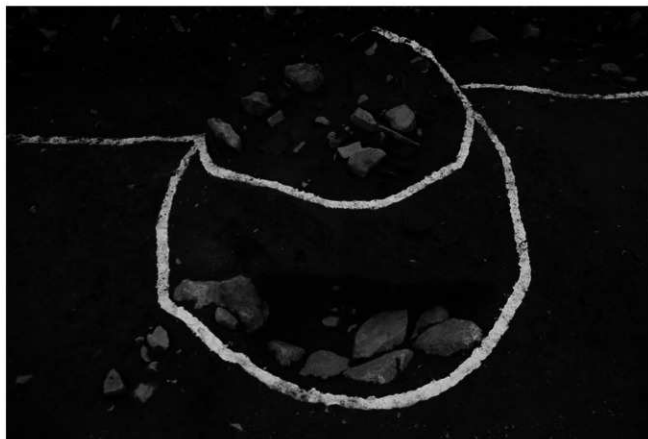
金堂基壇 D1根石、D1'抜取穴（南から）

D列では、原位置の礎石（D①）の根石と、移動した礎石（D①'）の抜取穴を検出した（図版5下）。E列では、E①'礎石を検出した。上面は南から北へと下がり傾いていた。F列では、①列から①'列への移動は確認できなかった。
