秋田県文化財調査報告書第532集

# 久保田城跡

—あきた芸術劇場整備事業に係る埋蔵文化財発掘調査報告書—  
(第1分冊 本文・遺構図版編)

秋田県教育委員会

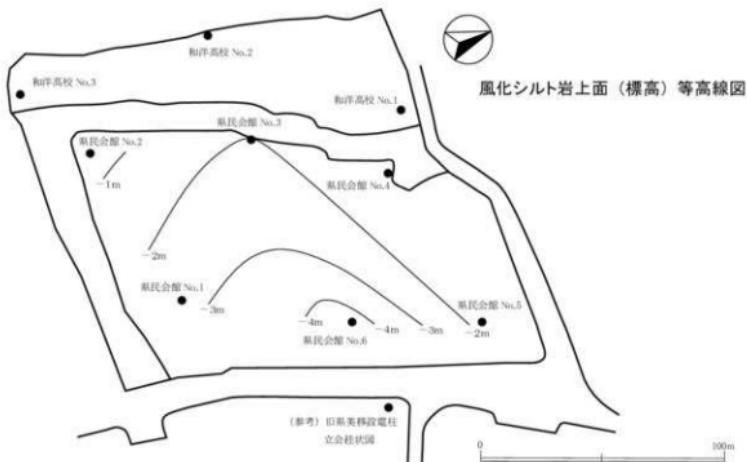
第12図 表層地質と母岩標高

地質時代	地層名	記号	主要土質	N値
新第四世 洪積層	砂・繊質土層	Bn	細砂 砂質砂礫 砂質ビリ粘土質砂泥	7~18
	粘性土層	Bn	繊混じり粘土 粘土	2~7
	冲積層	Ae	有機質シルト 粘土 砂質シルト	—
新生代 更生代 法縫層	粘性土層	De	有機質シルト 粘土 砂質シルト	3~12
	第1繊質土層	Dg1	粘土質ビリ砂礫 粘土質砂礫	8~23
	第2繊質土層	Dg2	粘土質ビリ砂礫 粘土質砂礫	10~50
新第三紀 砂岩層	風化シルト岩	Ts'	風化シルト岩 風化凝灰岩	8~27
新第三紀 砂岩層	シルト岩	Ts	シルト岩 (一部凝灰岩を挟在)	30~71

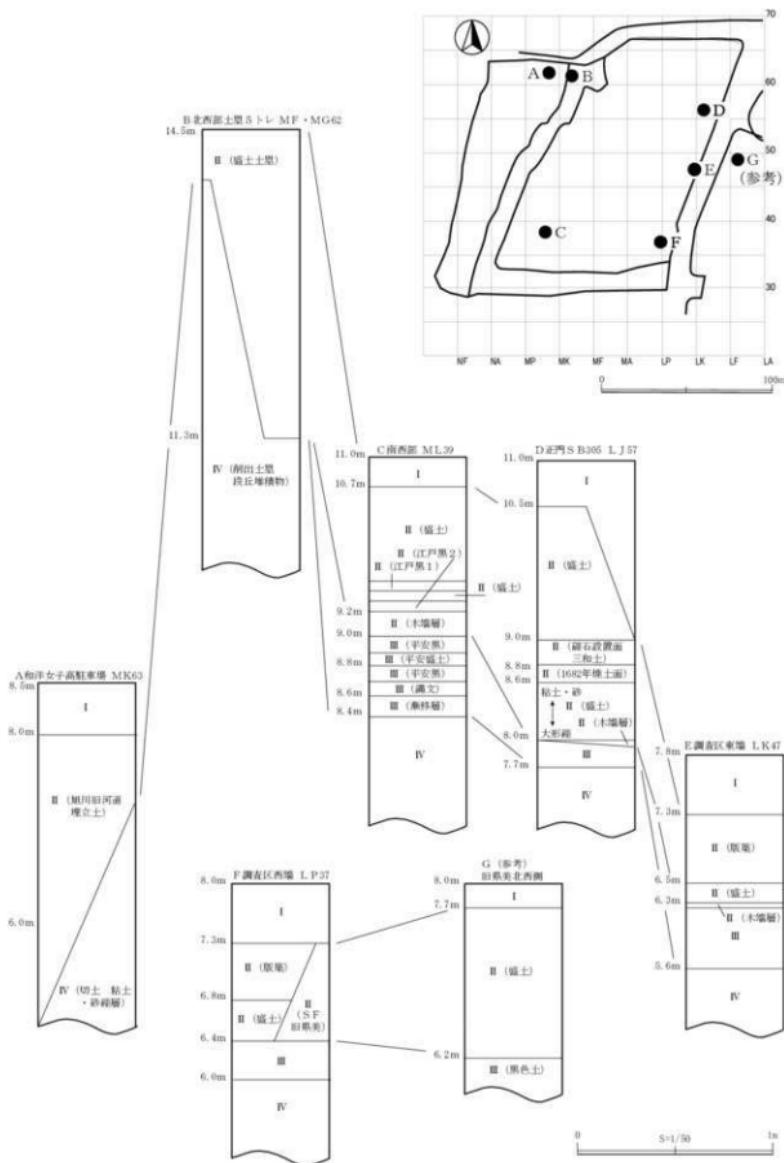
第15図 基本層序

漸移層 地山の風化帶で縄文時代旧地表と連続する。色調は黄色みが強いが、完新世。

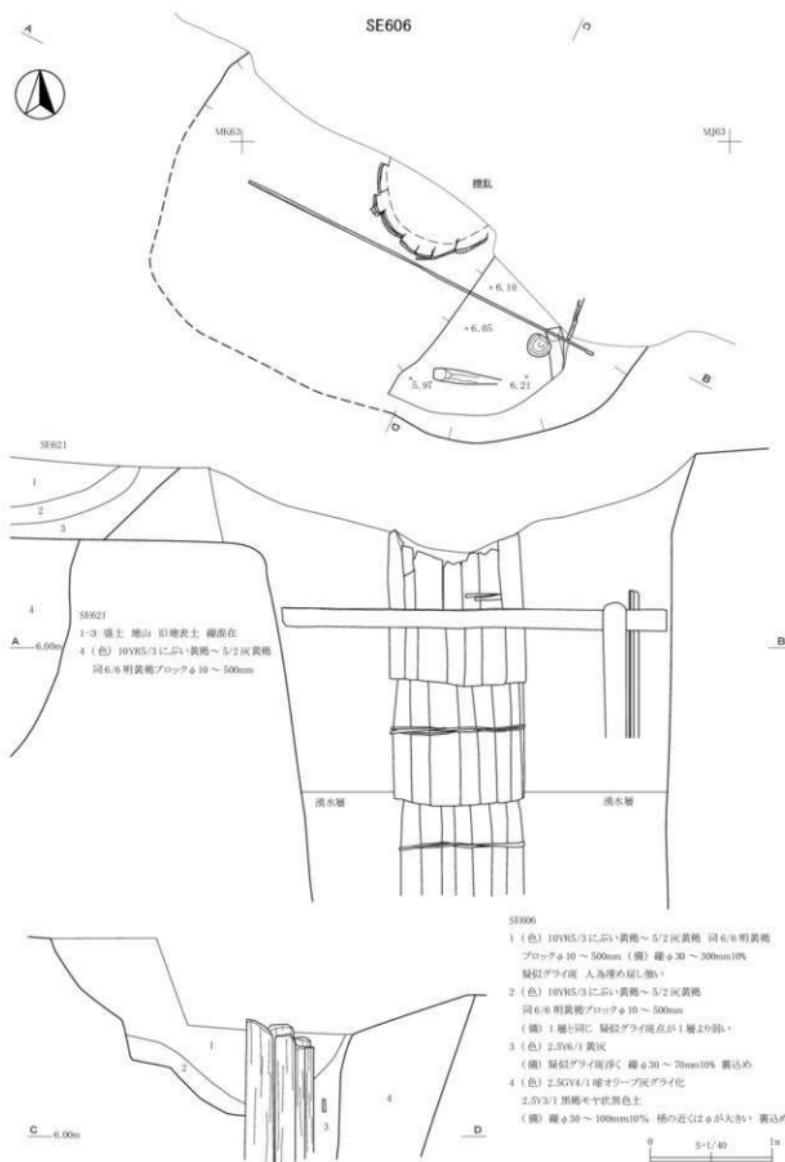
第139図 江戸時代（穴門周辺）遺構平面図・断面図（井戸跡 SE606・612）

S E607（第140図、第3分冊図版138）は素掘りである。堆積土中層から柄杓（第2分冊第183図1・2）が出土した。底面は湧水層を貫く。湧水層が断面南北で20cm程異なり、奇妙なことに傾斜の下位にある南側の方が湧水面が高い。またS E612（第140図、第3分冊図版139・140）は、井戸桶を4段以上積んでいるが、底面まで到達できなかった。1600年代中葉の唐津陶器大皿破片が出土した（第3分冊193-3）。

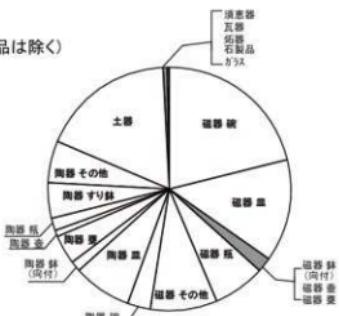
第222図 出土遺物集計（数量 木製品、金属製品除く）

③遺構内外出土遺物集計（数量 木製品、金属製品は除く）

第20表 遺構内外出土遺物集計（数量 木製品、金属製品は除く）
