# 水城跡 2

—第28・30・31・34次調査—

水城跡環境整備報告

太宰府市教育委員会

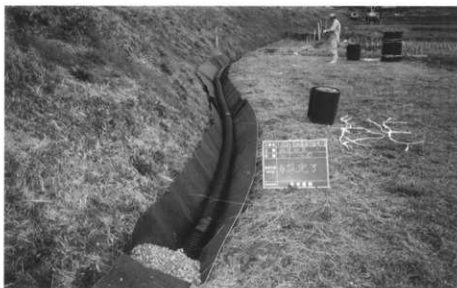
写真12  
網状管の周辺に粒径20～  
40mm程度の碎石を充填し  
土木シートで覆いさらに、  
地盤面まで碎石を敷く。  
（南西から）

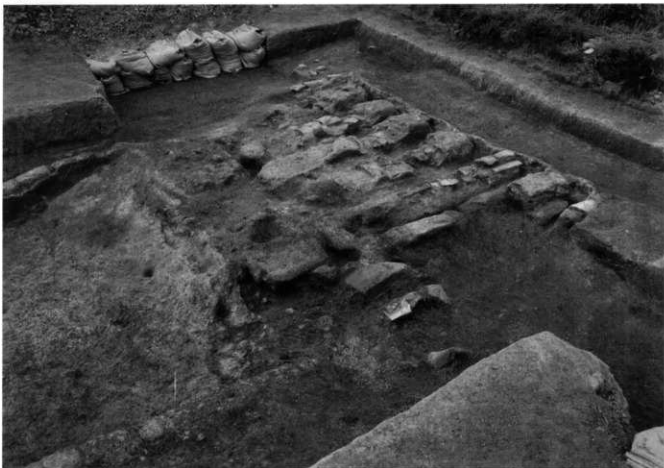
31SX001 (1号瓦窯) 焼成部全景詳細 (東から)

焼成部は焼台を窯長軸方向に配列したロストル構造をとる。部分的に今次調査の表土除去作業によって破壊した箇所があり、その部分からの確認で、平瓦を積み上げさらに粘土で塗り固める工法をとっていることが判明した。焼台間にある溝との高低差は約10cmを測る。燃焼部と焼成部との境界には、直径約0.48mの円筒形の分焰柱が2ヶ所あり、分焰柱間の距離は約0.72mを測る。なおFig.13に示したように強還元箇所と酸化箇所に分かれており、焼台間の溝部分から須恵器蓋が出土している。状況からみると、溝内に落ち込んだ状態で、かつ炭化物層中からの出土であり、窯構築時か廃絶時かを判断することは困難な状況である。さらに耕作土から須恵器出土面までの標高差が0.2mということもあり、後世の混入の可能性も想定できるが、炭化物層中から出土したことを考慮すると、窯廃絶時を下限として想定する方が蓋然性は高いものと考えられる。したがって、後述するこの蓋の帰属時期から、この窯が機能した時期を想定するが、蓋の存続時期幅内のどこに時間軸上位置しているのかは、判断としないといわざるを得ない。

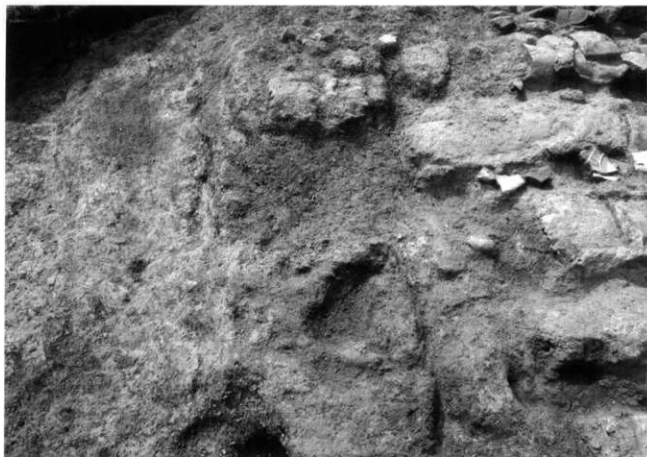
31SX001 (1号瓦窯) 燃焼部-焼成部境界観察 (東から)

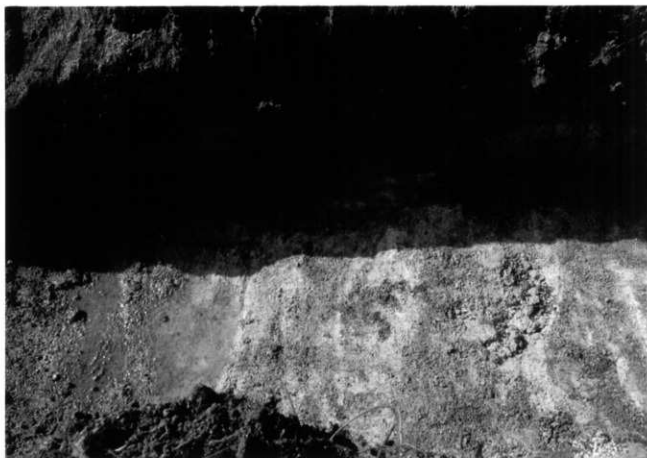
第34次調査トレンチ3 西壁土層観察【水成積土落込み状況】(北東から)

トレンチ2の約4.0m北西側に設定したトレンチで、水城残存部の南側限界箇所を確認することを目的とした。調査の結果、トレンチ南東端から約4.0mの箇所得水城積み土の落ち箇所を確認できた。トレンチ北東部分では、旧国鉄造成時の攪乱層によって破壊されていたが、トレンチ中央部分には、現地表下約0.3mの箇所から下位に水城積み土が残存していることが確認できた。
