史跡 永納山城跡 I

—水門・城門・内部施設等確認調査報告書—
(平成 18 ~ 20 年度調査)

2009年3月

西 条 市 教 育 委 員 会

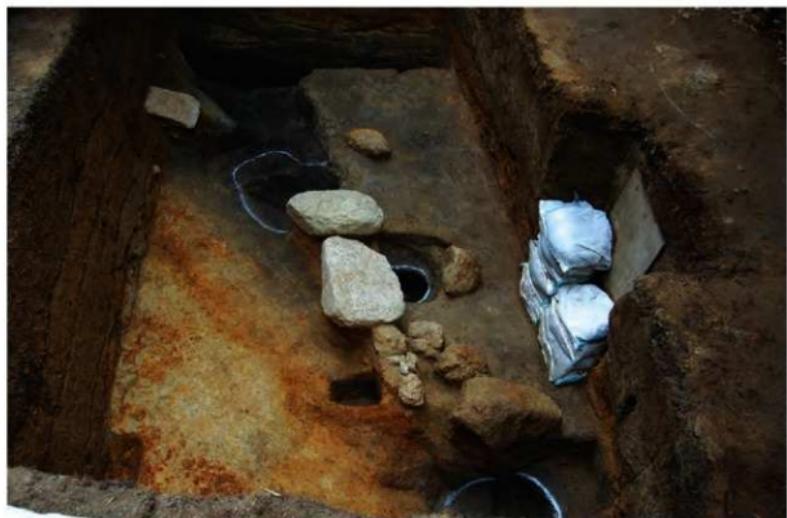
H19-4トレンチ遺構検出状況（北から）

谷に平行する列石や地業層の存在等から、城門の一部である可能性が高い。

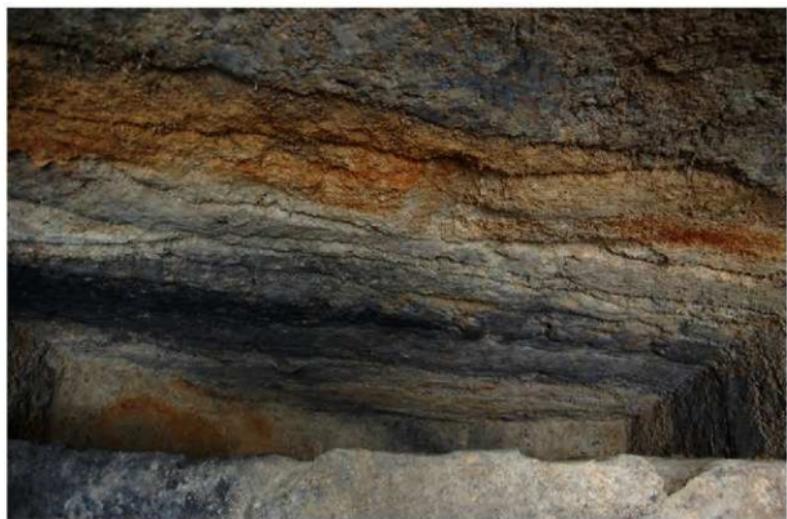
H19-4トレンチ遺構検出状況（北から）

粘土や砂質土を使用した地業層が確認できる。

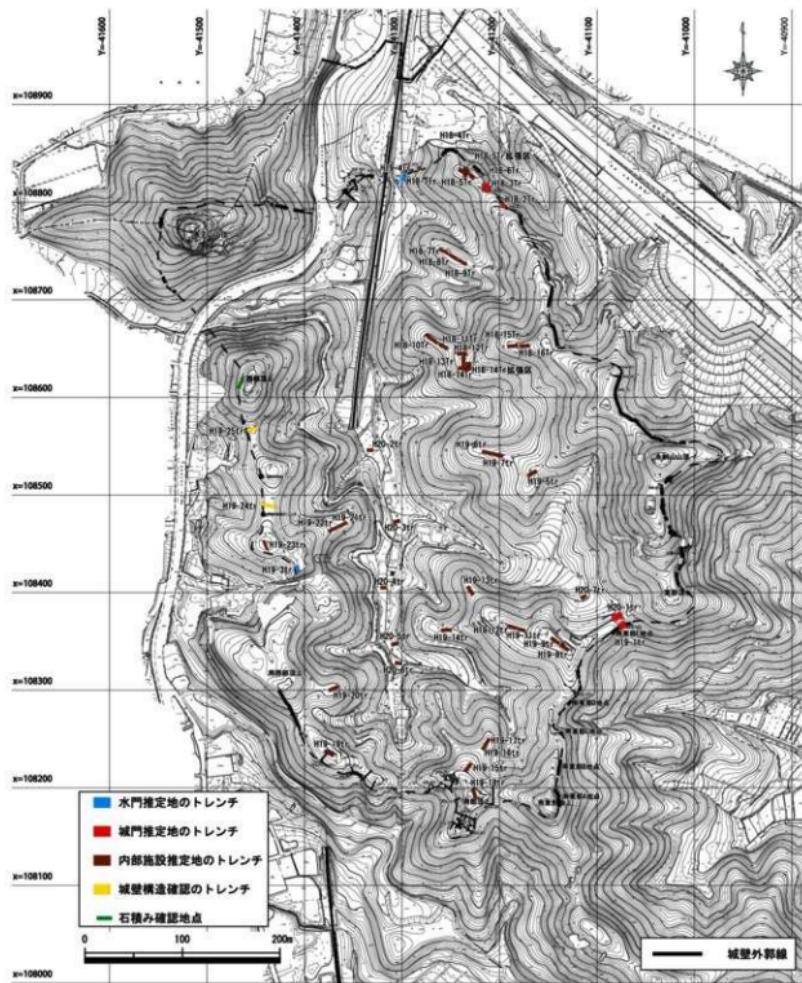
図3-1 トレーニング配置図

本章では、3カ年の発掘調査成果について調査の目的ごとに述べていく。なお、各トレーニングの位置は図3-1に示すとおりである。

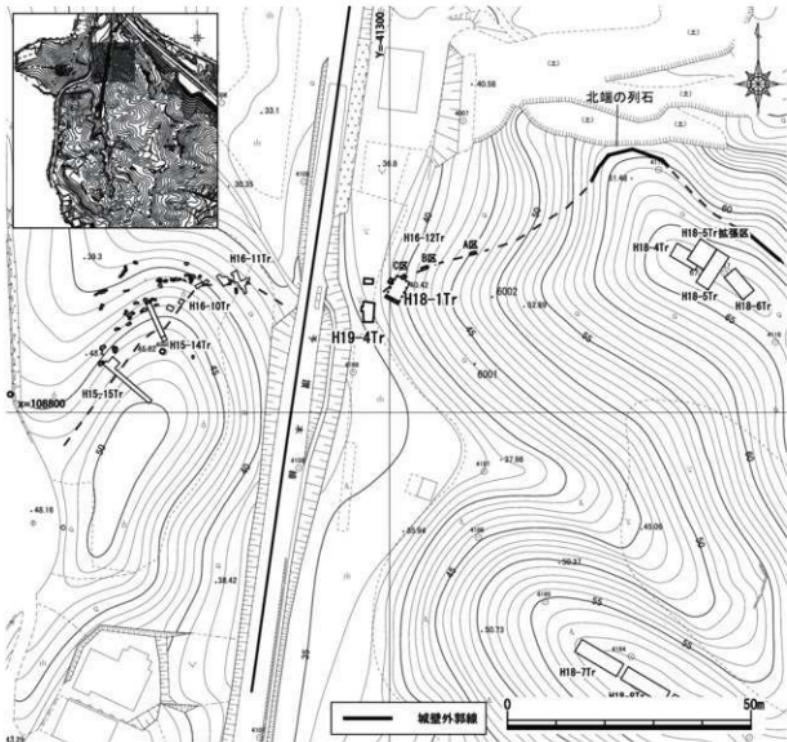
図3-2 北部水門推定地周辺地形図（1）

永納山城跡では、これまで水門遺構は発見されていないが、遺跡発見当初から遺跡中央を南北に伸びる谷の開口部に水門が存在していた可能性が指摘されている。しかし、谷には現在JR予讃線が通過しているため、水門の存否は確認されていなかった。このような中、平成16年度の外郭線確認調査で、永納山北東部の北端列石から谷へ向かう列石（H16-12トレンチA～C区）が検出されたことにより、この列石と線路との間に水門の痕跡が見つかる可能性が出てきた。そこで、水門の痕跡を確認することを目的として、列石よりさらに谷側に2つのトレンチを設定し、調査を実施した（図3-2・3）。

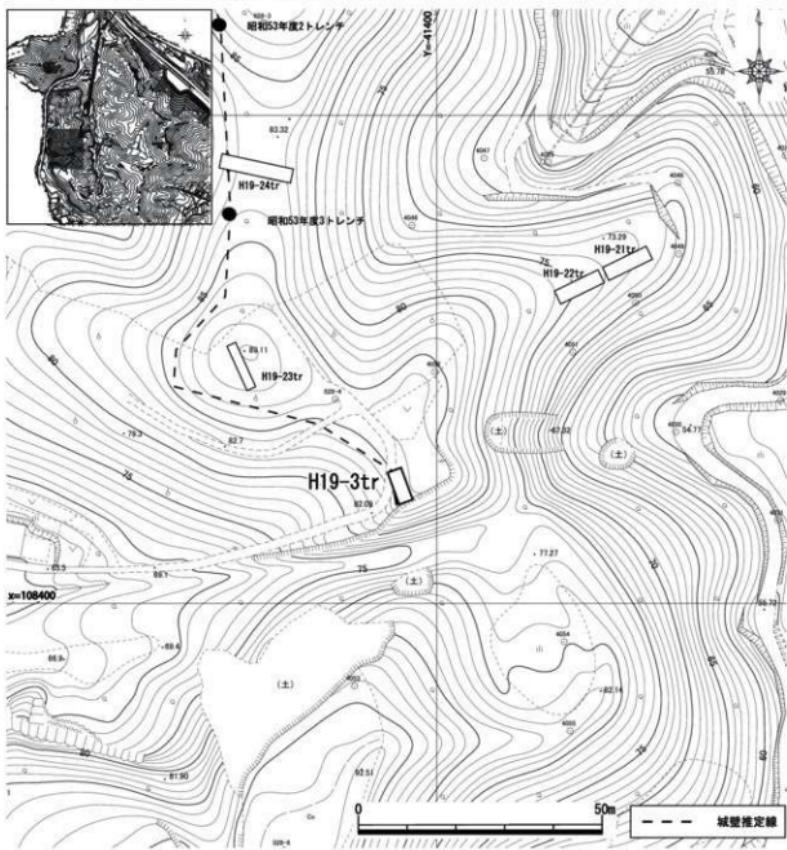
図3-7 H19-3トレンチ周辺地形図

西部の城壁外郭線は、現在その大半が地中に埋没しており、地表面から観察できる部分は限られている。今回、この西部城壁外郭線の推定ライン上にある東西に抜ける谷に接する場所に水門の存在を想定し、トレーンチを設定した。

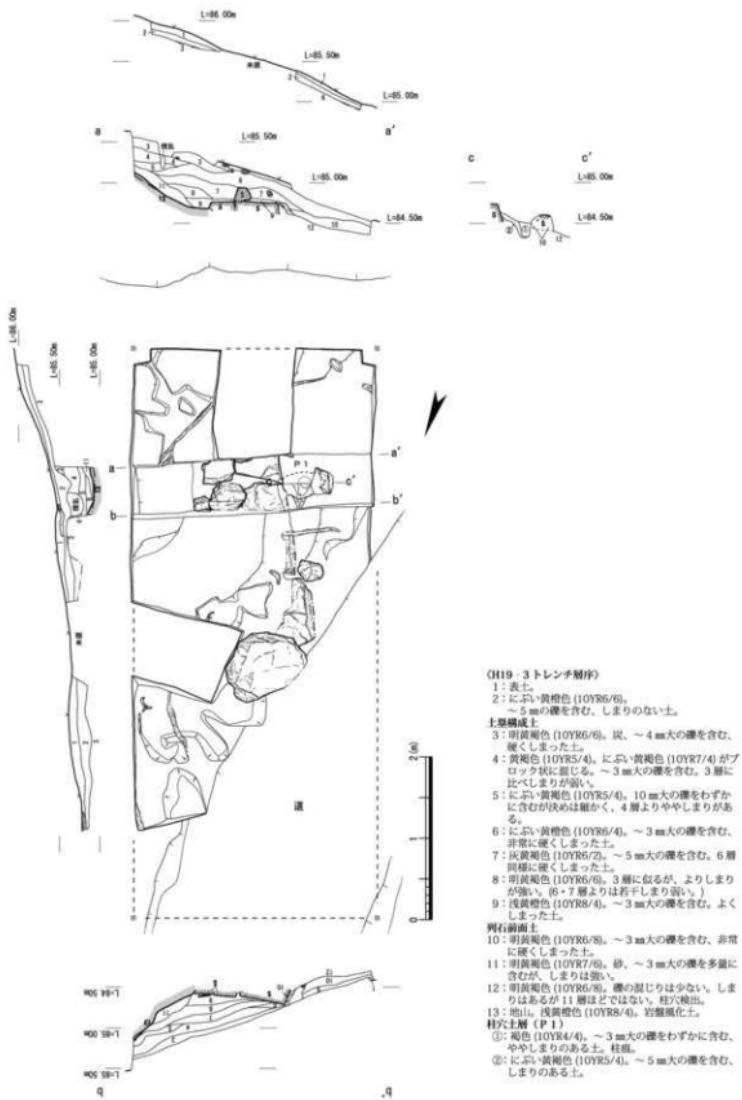
図 3-8 H19-3 トレンチ平面および断面図

で確認した。さらに、土塁を検出した段階では、ピット、礫とともに確認できなかったことから、ピットに立てられていたであろう柱（杭）は、列石を据え置き、盛土を行った後に使用され、列石上部の土塁を積み上げる段階には除去されていた可能性が高い。

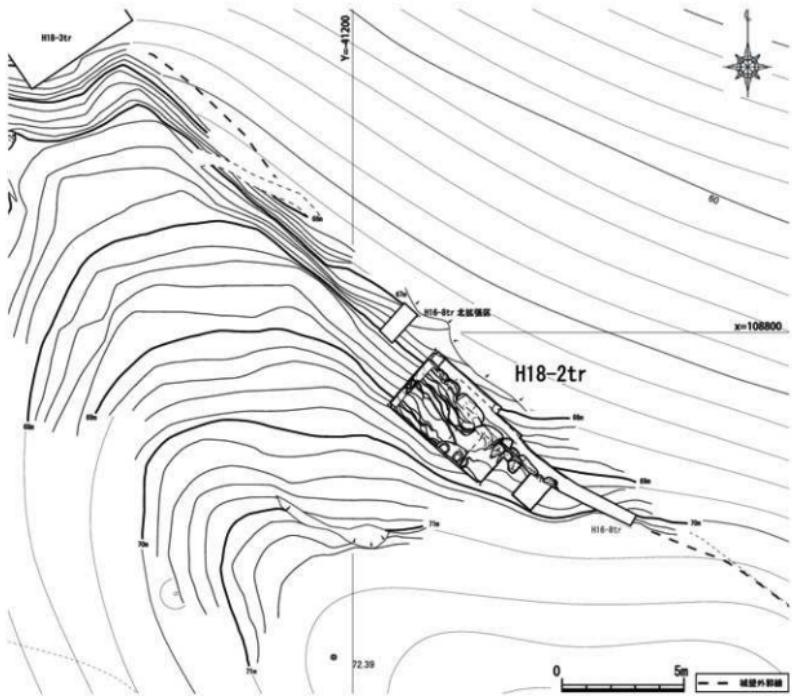
図3-10 H18-2トレンチ周辺地形図

本トレンチは、城門の存否の確認を目的に、平成16年度に調査したH16-8トレンチを拡幅して設定した。前回調査では、石積みと立石による城壁構造を確認し、立石の北西側は、幅約140cmの扁平な石とその北に続く列石、および列石の上に残る硬化土を検出した段階で掘り下げを停止していた。硬化土については、土壌の可能性が高いとしたものの、石積みと立石は、永納山城の城壁の中では特異な構造であり、全体的な評価については課題が残されていた。今回、この特異性から、城門の存在する可能性を想定した。

トレンチ設定後、表土を除去していくところ、前回調査時に検出した硬化土が全体に広がることを確認した。そこで、これらが土壌であるかどうかを明らかにするため、トレンチ北端を部分的に断削することとした。その結果、この硬化土が土壌であり、良好な状態で残存していることが明らかとなるとともに、当箇所に城門が築かれていたことが判明した。以下では、調査によって明らかとなった城壁構造について説明する。

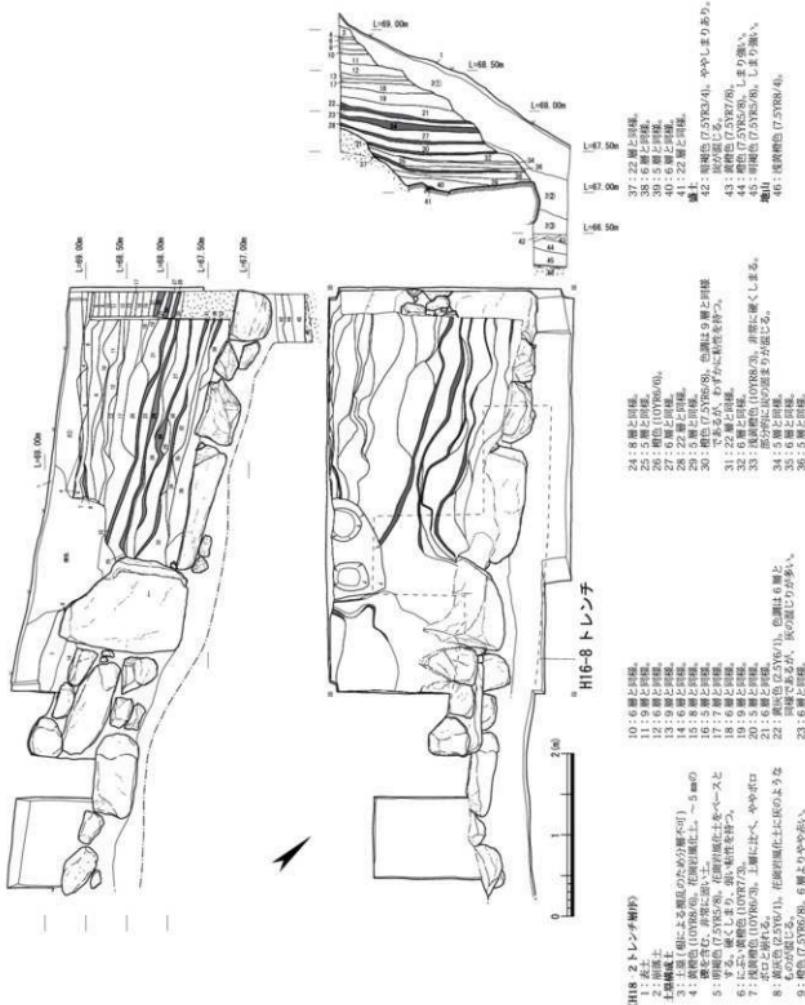
図3-11 H18-2トレンチ平面・断面・立面図

列石および下部構造 列石は、石積みおよび立石以北にすでに確認していたものを含め4石検出した。これらは、尾根の傾斜に沿うように南から北へ向け緩やかに傾斜するように配置されている。列石の石材は花崗岩で、粗く削っただけの石が用いられる。個々の列石を見ると、横幅は最大のもので幅140cmを測る。しかし、最小のものは幅30cm強であり、大きさに統一性はみられない。その他の数値については、断削り部で検出した列石を例にとると、厚さ48cm、奥行き108cmを測る。また、過去の調査によって確認されているもの同様に、奥行きを長くとって石を据え置く構造であったことがわかる。また、列石の背後には裏込め状に置かれる礫を検出した。これらは、長さ20cm前後の小振りのもので、乱雑に置かれている。さて、次に列石と裏込め状の礫を据え置く下部構造については、調査当初は地山を整形したものと捉えていた。しかし、列石前面で列石の下に見られる土が、断削り

によって列石背後で検出した地山の土に比べ柔らかく、質が異なることから、列石前面を一部掘り下げて断面による確認を行った。その結果、列石下端から約30cm下に地山を検出した。また、列石下端と地山との間には、土壌ほどの硬さはないものの、しまりの強い土がほぼ水平に堆積していた(42～45層)。これらが、列石を据えるための盛土であったと考えられる。

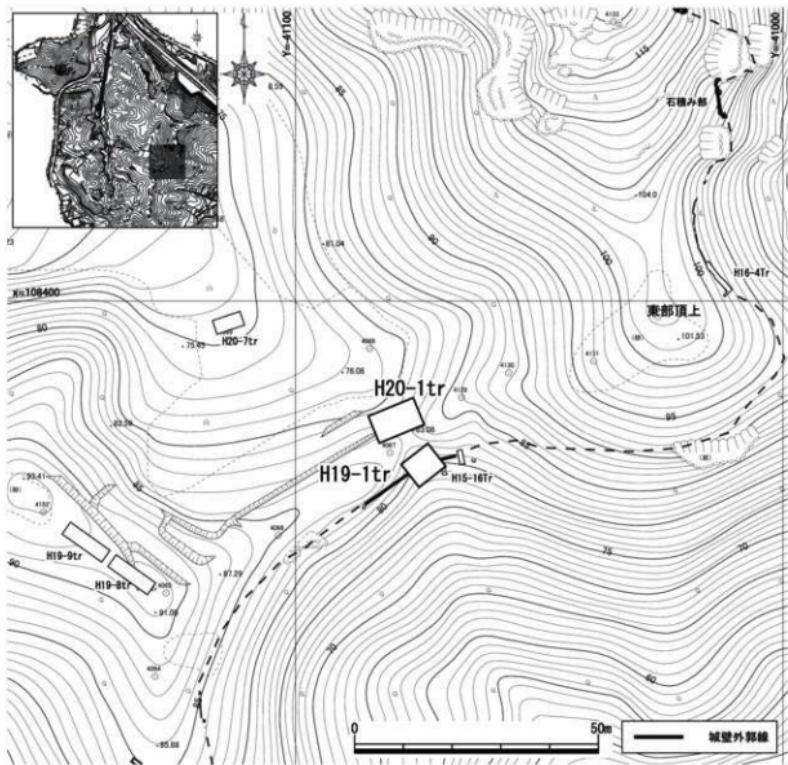
図3-13 南東部城門推定地周辺地形図

南東部城門推定地は、東部頂上から30mほど西に下った標高80m前後の尾根鞍部に位置し、燧灘に面する。この鞍部周辺では、城外側斜面で長さ15mの範囲に列石線を確認しており、南東部E地区として、平成15年度に地区の東端で城壁構造確認のための発掘調査を行っている（H15-16トレンチ）。この南東部E地区的うち鞍部の最も低い部分では、列石と土塁が長さ約5.7mにわたって途切れる箇所が存在していた。

永納山城が海を強く意識して造られた山城であり、中でもこの地点が最も海に面した尾根の鞍部である点や、途切れた部分の両サイドに比較的大きな列石が用いられている点などから、以前よりこの場所は城門である可能性が指摘されていた。そこで、城門の有無を確認する目的でH19-1トレンチを、さらに平成20年度には尾根内部にもH20-1トレンチを設定し、確認調査を実施した。

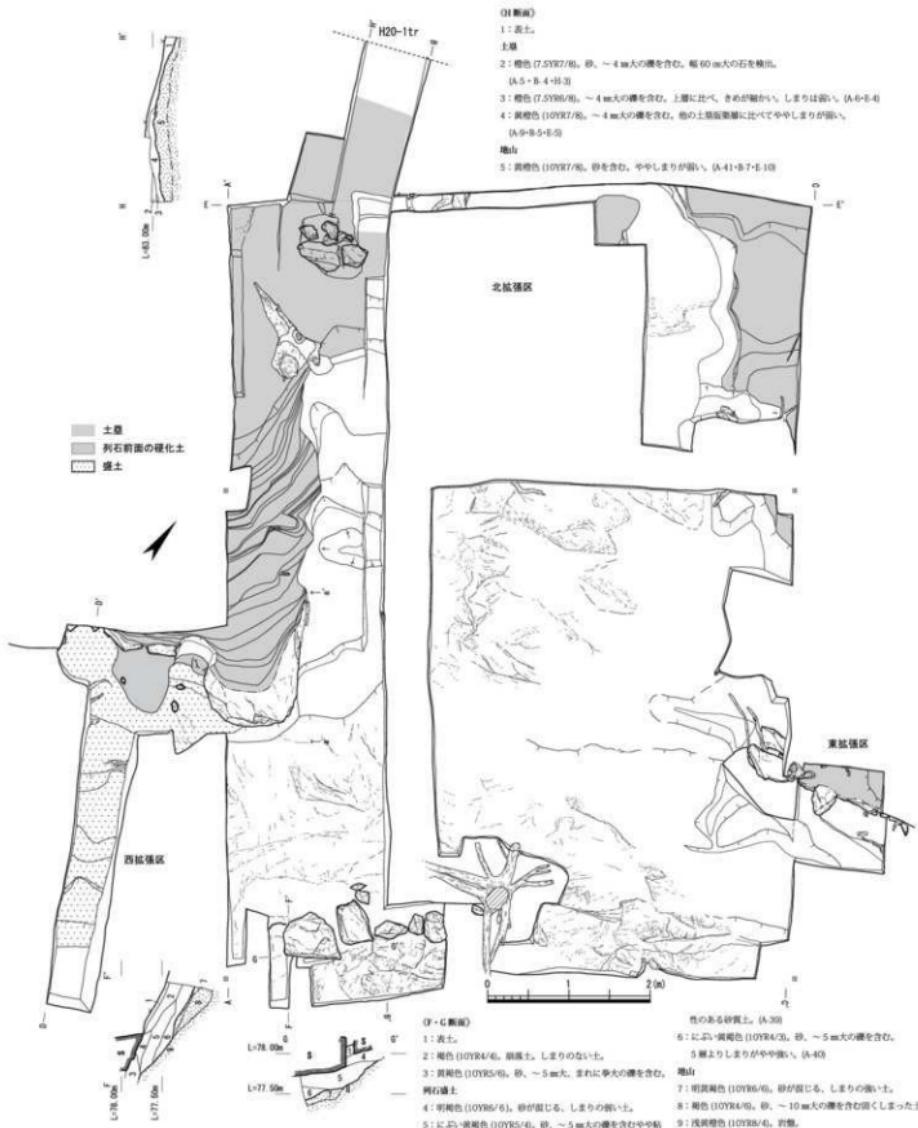
図3-14 H19-1トレンチ平面図およびH断面図

城門推定地（列石欠損部分） 表土（1層）、崩落土（2層）の堆積は薄く、地表から深さ10cm程度で地山を検出した。地山はトレンチ北側から急傾斜で南側（城外側）に落ち込み、そこには階段状の加工や、敷石などの城門に関連する遺構は見受けられなかった。また、土壙との境にあたる部分でも、門壁となるような石積みや柱穴などは確認できなかった。

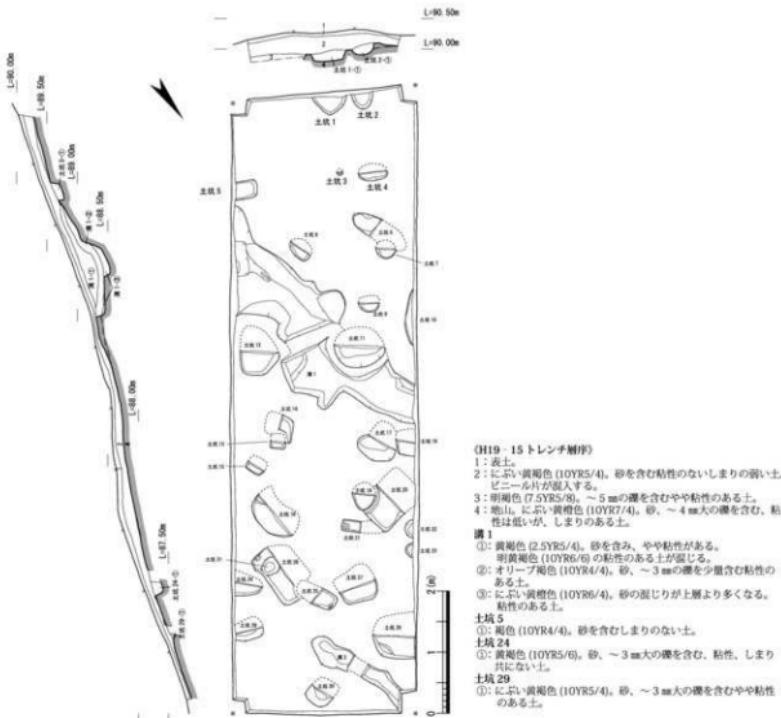
図3-45 H19-15 トレンチ平面および断面図

南部頂上から尾根に向かう斜面に設定した3×10mの規模のトレンチで、標高は南が高く約90m、北は約87mである。5~10cm程度の厚さで堆積する表土（1層）と厚さ5~30cm程度で堆積する2層を除去したところで地山を検出した。なお、2層にはビニール片が混入しており、現代の層であることが分かっている。

地山面（4層）で、31基の土坑と2条の溝を確認した。溝1はトレンチのほぼ中央を南北に延び、両端はトレンチ壁にかかる。幅は最大で1.2mを測り、深さは現状で60cm程度である。溝2はトレンチ北端に位置し、幅はおよそ20~40cmを測る。土坑はトレンチ全体に分布し、それらの平面形態・規模は多様であり、配置にも明確な規則性はみとめられない。これらの中には土器片がわずかに出土

した遺構もあるが、ほとんどの遺構で遺物の出土はなかった。また、出土した土器片も細片のため、器種・時期等の判別は困難であるが、中には明らかに現代のものと思われる陶器片も含まれていた。

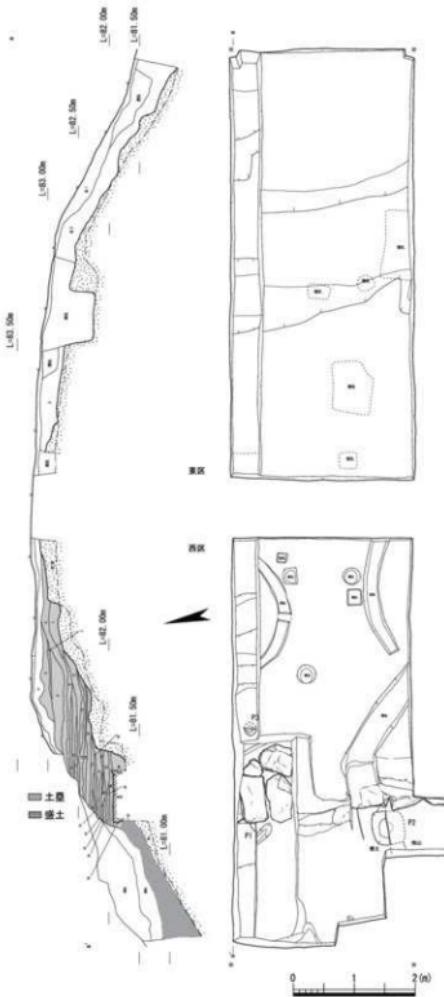
図3-68 H19-24 トレンチ平面および断面図

P 3 トレーニング北端の土壌断面調査中に検出した。ピットは列石の背後、列石を掘え置くために削り出されたテラス面より一段高い、段の落ちぎわに位置する。地山を掘り込むかたちで掘り込まれており、現状で直径 20 cm、深さ 24 cm を測る。土壌とピットの関係については、ピットが断面部分の中央に位置し、両壁にかかるかは把握できなかった。しかし、断面確認されなかったため、少なくとも P いた可能性は低い。

断割り部分の中央に位置し、両壁にからないことから、土墨中にもその痕跡を残していたのかどうかは把握できなかった。しかし、断割り前の土墨検出段階で精査した際には、土墨上にピットは確認されなかったため、少なくとも P 3 に立てられた柱（杭）は、土墨完成後に地上に姿を現していた可能性は低い。

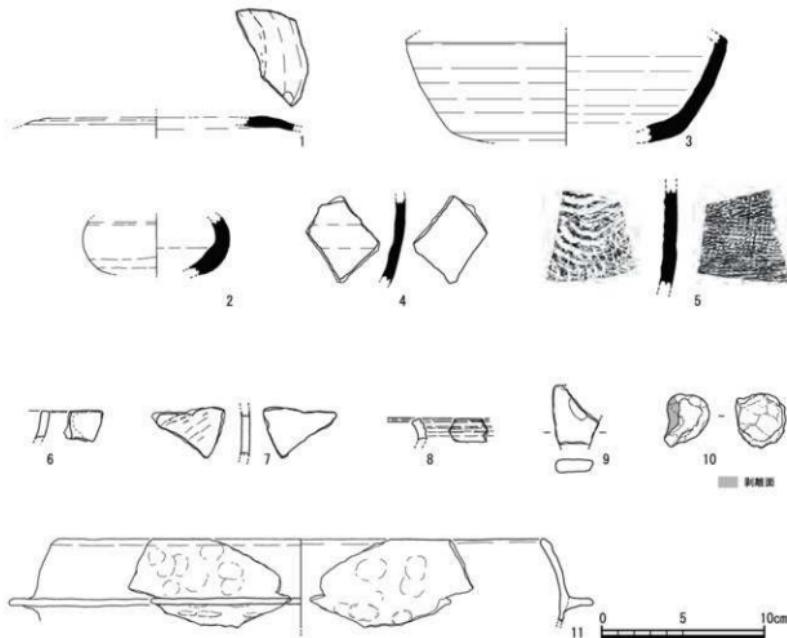
図3-71 永納山城跡出土遺物 1

2～5は、胴部片である。2は、胸部最大径が復元推定で8.6cmを測る。強く内湾する形状も踏まえると、小型の壺となる可能性が高いが、形態は不明である。

(1) 西南部頂上表採、2:H20-6トレンチ18層、3:西部丘陵表採(H11年度)、4:H20-3トレンチ2層、5:H20-7トレンチ14層、6:H18-14トレンチ3層、
7:H18-10トレンチ1層、8:H18-7トレンチ2層、9:H18-13トレンチ1層、10:H19-14トレンチ3層、11:H20-7トレンチ8層) (4・5・7・9・10:縹きは推定)

3は平瓶もしくは長頸壺の底部から胴部最大径部にかけての破片である。胴部最大径は、復元で19.8cmを測り、胴上部に向かって強く内傾する。胴下部が比較的直線的に立ち上がり、胴上部についても屈曲部の傾斜から判断すると、あまりふくらみをもたないと推測でき、全体的に扁平な胴部形態を呈すると考えられる。このような状況から、遺物の時期を推測すると、8世紀前半を前後する時期と考えられる。また、同時期の長頸壺をみると底部と胴部の境付近に高台が付されるものが主体となるが、当土器にはこれがみられない。この点から判断すると、平瓶となる可能性が高い。

11は、釜の口縁部から胴部にかけての破片である。口径は復元推定で30cmを測る。胴部最大径部には幅1.3cmの鋸が巡らされ、この最大径部から口縁部に向けて強く内湾する。厚みは全体的に3~4mmと薄く、表面には内外ともに指頭痕が明瞭に残る。また、外面には煤が付着している。中世から近世の釜と考えられる。

このような中で、表採資料ではあるが、今回新たに確認できた須恵器蓋杯片(図3-71-1)・平瓶片(図3-71-3)は永納山城の存続した期間の一時期を示していると思われる。ともに破片資料であるため詳細な時期は特定できないものの、その形質的特徴から7世紀後半~8世紀前半のものである可能性が高い。

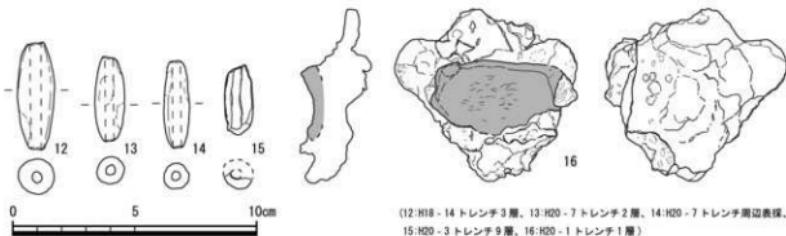
図3-72 永納山城跡出土遺物2

12~15は、管状土錘である。完形の3点(12~14)をみると、12が全長6.6cmを測り、全長5cm前半の13・14に比べ若干大きいが、ほぼ同形態を呈する。15は破片であるが、残存している部分から判断すると13・14とほぼ同規模になると思われる。これらには共伴遺物ではなく、時期は不明である。

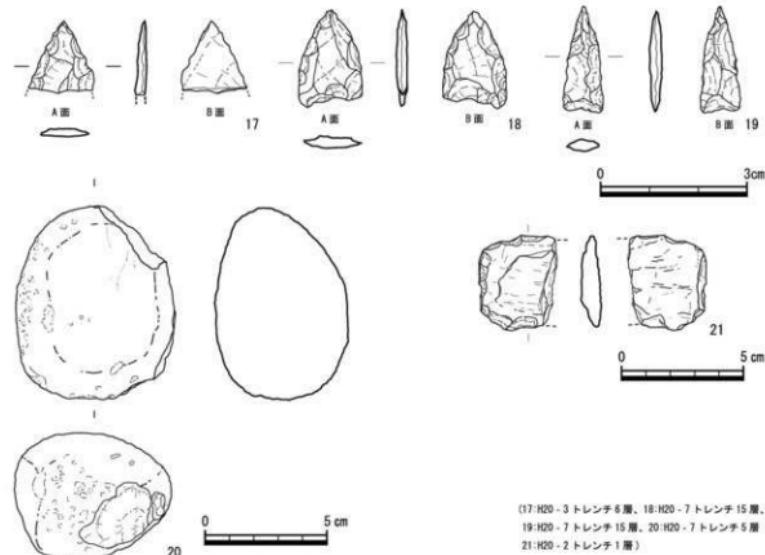
図3-73 永納山城跡出土遺物3

17~19は、サヌカイト製の打製石鏃である。17は打製石鏃の未製品で、基部が欠損している。A面には、側辺部に剥離が行われているが、B面は一次剥離面のみで、縁辺部の剥離調整が行われた痕跡は残っていない。18・19は、凹基式の打製石鏃である。18は、平面形態が二等辺三角形に近いが、側辺部は若干外側に膨らみつつ先端部にいたる。両面共に主要剥離面を残すが、側辺部は比較的細かく剥離調整が行われる。19は、平面形態が細長い二等辺三角形となる。側辺部の剥離調整は、A面は比較的細かく丁寧に行われているが、B面は一つ一つの剥離面が大きく、粗い。

21は、結晶片岩製の石片である。片面に自然面を残す。途中で欠損しているが、平面形態は長方形を呈し、端面に抉りのような若干の窪みが確認できる。打製調整は行われているものの、研磨は行われていない。形状から判断すると、石庖丁の未製品の可能性もある。

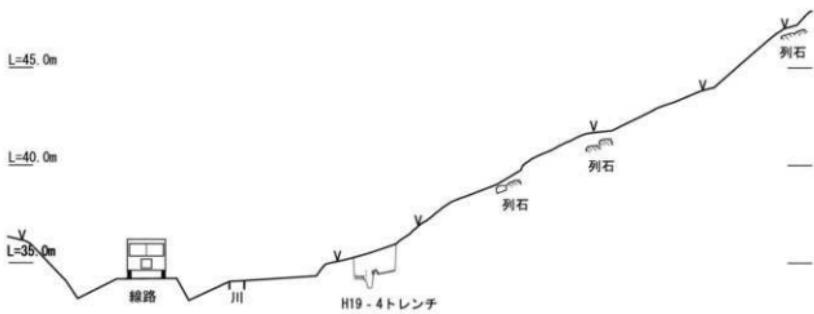
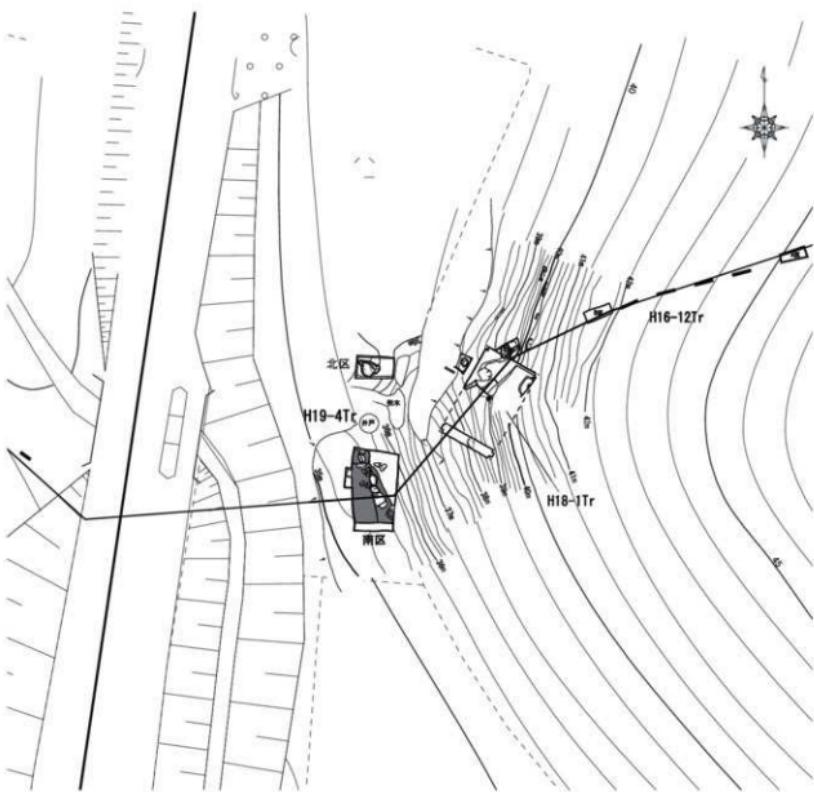
図4-1 H19-4 トレンチ周辺の地形断面図 (S=1/250)

すでに述べたとおり、トレンチ設定箇所は、永納山最大の谷の開口部付近に位置し、東西両側の尾根が谷に向かい、急傾斜で下ってくる低地部にあたる。まず、谷部に築かれる構造物として、考えられる遺構は水門と石壘である。しかし、本トレンチでは、通常水門にみられる石積みがまったく確認できなかった。したがって、水門や石壘そのものの痕跡である可能性は低い。そこで次に考えられるのが、水門あるいは石壘に関連(付随)する何らかの施設である。谷に造られた主たる施設である水門・石壘自体は、従来の指摘どおり、今回トレンチを設定した地点よりさらに西側に存在し、旧国鉄(現JR)の線路の工事の際に破壊された可能性が高く、今回確認した遺構はそれに付随する施設の一部であると推測される。

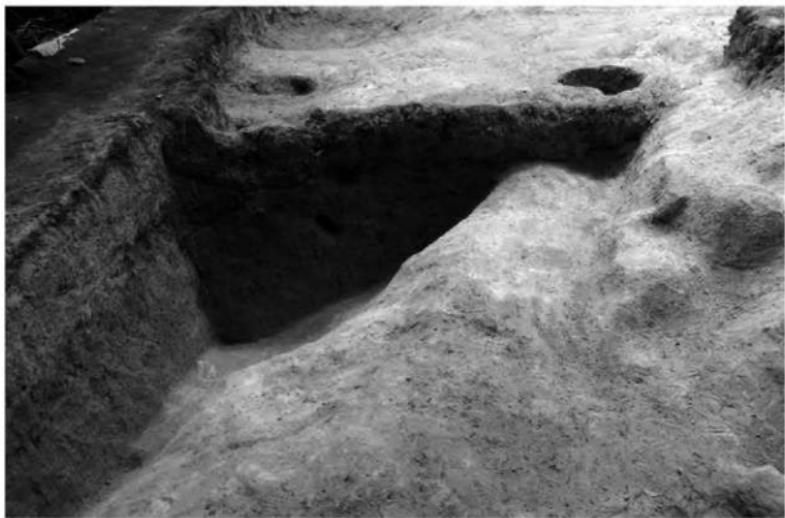
H18-14 トレンチ拡張区 西壁断面

ピット縫出面より下層で現代の瓦が出土したことから、
ピットは古代山城より新しいものであることが判明した。

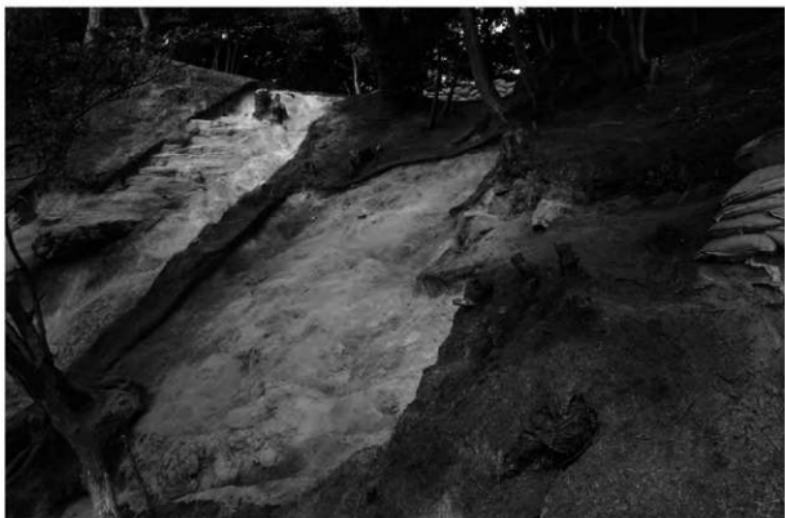
H19-1 トレンチ全景（東から）

トレンチ中央では、列石・土塁が途切れている。

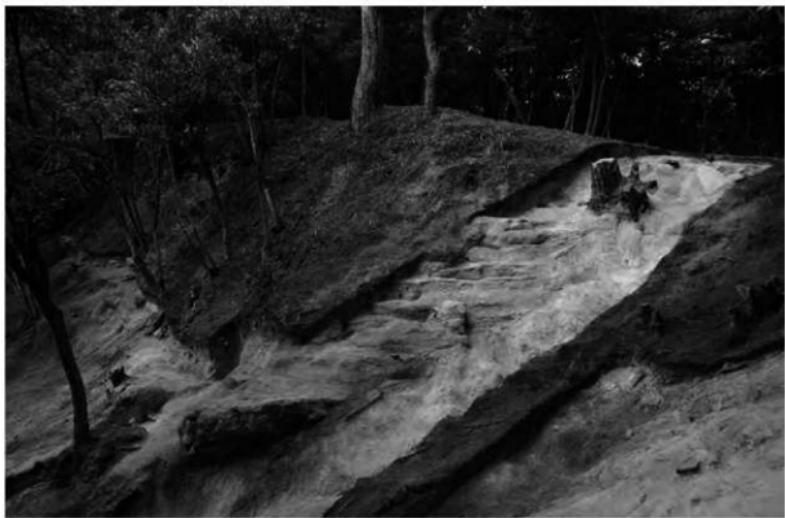
H19-1 トレンチとその西側の城壁（東から）

トレンチ外の列石と比べ、大型の石が用いられている。

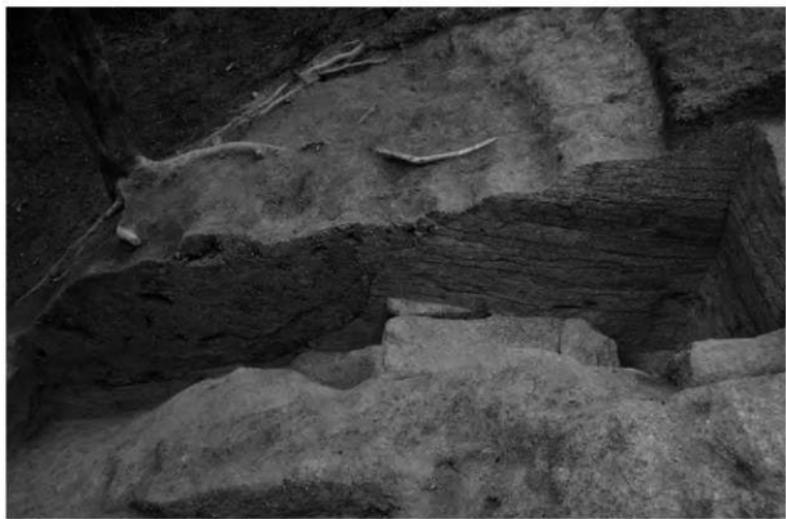
H19-24 トレンチ 土塁断面状況（南から）

土塁が列石を覆う状況を確認。
