平城京右京北辺三坊五・六坪
(HJG18 次)

—令和 4 年度発掘調査報告書—

公益財団法人 元興寺文化財研究所

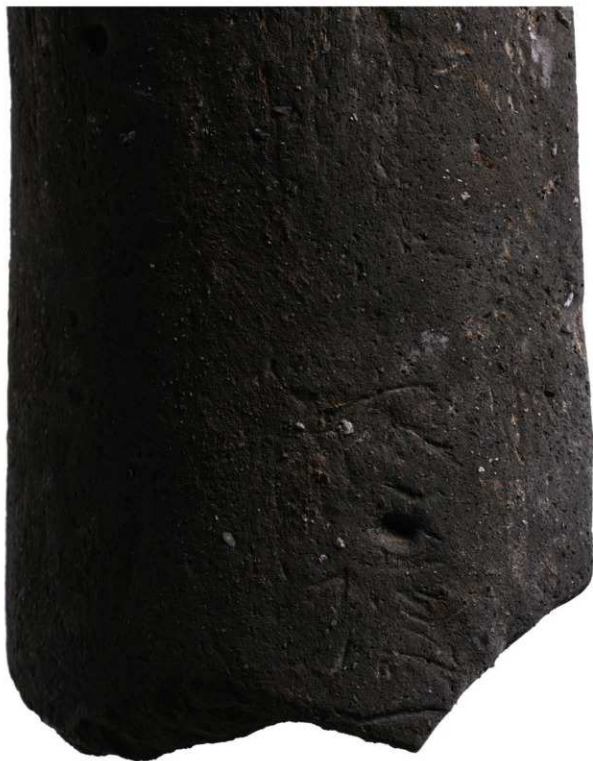
溝 SD010 出土「修理」線刻丸瓦 (奈良文化財研究所撮影)

1 は丸瓦筒部で、側面の面取りは a 類である。筒部端面側を上位として凸面の右寄りにへら書きによ

る3文字以上の線刻文字が確認できる。上の2文字については「修理」と読める。3文字目については一本線の横画が残るのみで確証はないが、「司」の一画目であったとみても問題はない。

出土した文字瓦は 3 文字目の大半を欠いているが、一画目が横画であることから、これを「司」の一画目とみることも十分に可能で、その可能性は高いものと考えている。

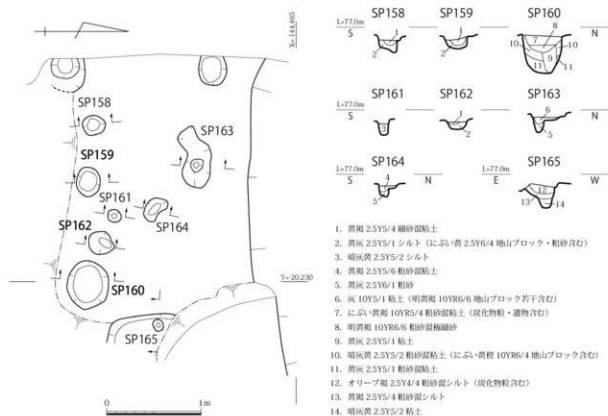
図 14 SA060 下層検出遺構平面・土層断面図 (S=1/40)

SA060 では上面の盛土層を除去した地山面でピットを検出している。一部を除いて遺物は出土しておらず、年代を特定しがたいが、ここで報告しておくこととする。検出したピットは円形を呈するものが多く、直径は 15～50cm とばらつきがあり、深さは 10～20cm ほどのものが多い。いずれも小規模で柱痕跡などは確認できない。SP160 は直径 52cm、深さ 41cm で相対的には大きなピットであり、最上層からは土師器と須恵器の裏片が出土している。

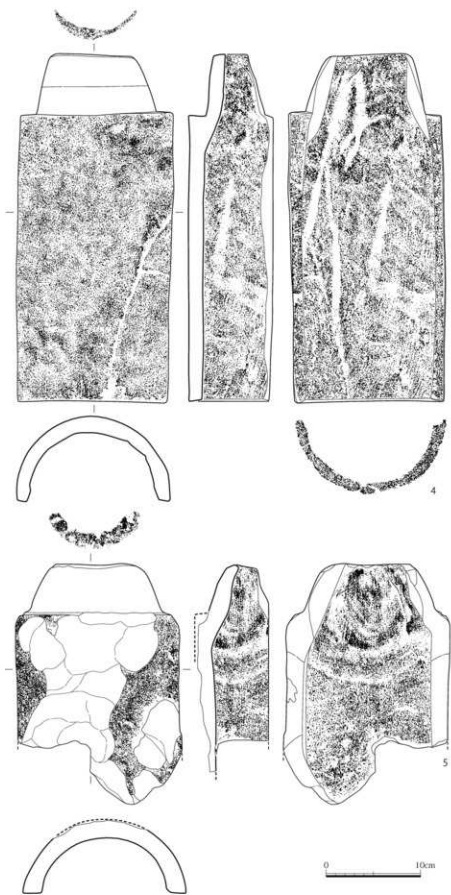
图 18 SD010 出土丸瓦実測图 (2) (S=1/4)

2は丸瓦筒部で面取りはa類である。筒部端面側を下位にして凸面の右寄りに「西」の刻印が押捺される。

3～5は玉縁が残る丸瓦で4は完形である。いずれも側面の面取りはa類である。玉縁はいずれも台形状の平面形状をもち、5では筒部との段の幅が狭い。4の完形丸瓦は全長37.0cm、筒部長30.3cm、重さは2.0kgを測る。
