馬場遺跡 3

九州国立博物館建設に伴う散策路整備事業に
関わる埋蔵文化財発掘調査

馬場遺跡第6・7次調査

平成 20年
2008
太宰府市教育委員会

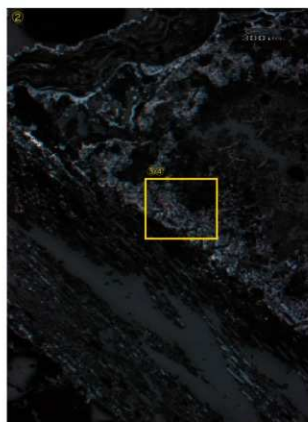
Photo 5 再結合滓の顕微鏡組織

- ①マクロ組織、素地部分：土砂微細木炭破片、錆化鉄散在
- ②木炭破片、付着錆化鉄粒拡大
- ③④錆化鉄粒拡大、わずみ錆鉄組織痕跡
