大宰府条坊跡 37

—第 264 次調査—

平成 20 年
2008
太宰府市教育委員会

本報告書は、共同住宅建設に伴い太宰府市坂本二丁目地内にて、平成18年度に実施した大宰府条坊跡第264次調査の報告書です。

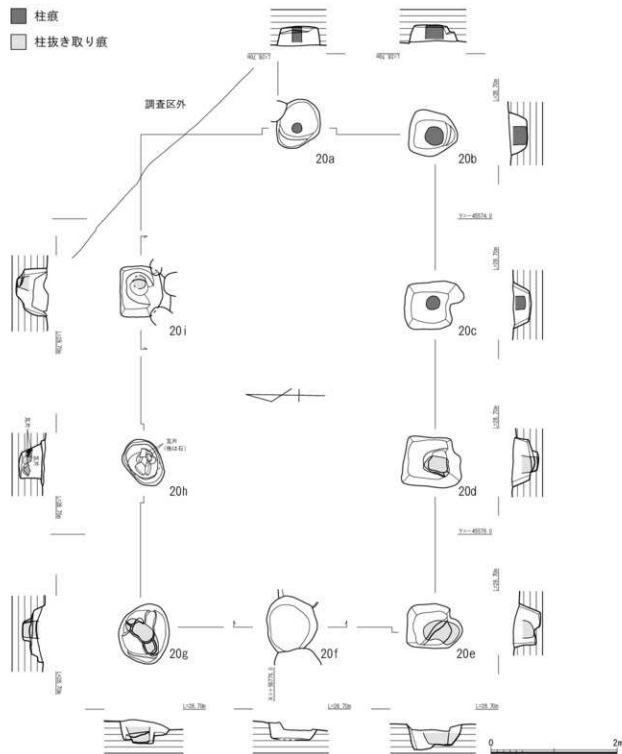
fig. 5 264SB020 実測図 (S = 1/60)

調査区の中央から北側にかけて展開する2間×3間の東西棟の側柱建物で、264SA045の柱穴に切られ、264SB070の柱穴を切る。建物の梁行方向はN1°25'56"Wで、ほぼ真北である。柱穴間総距離(柱心々間)を測る。以下特に注記しない場合は同様)は梁行4.58m、桁行7.86m、各柱間の平均距離は梁行2.20m、桁行2.62mを測る。柱穴掘り方には平面正方形プランと円形プランを呈するものがあり、径0.6～0.9m、深さ0.3～0.5mを測る。柱痕は柱穴a～c・iで確認し、柱抜き取り痕は柱穴d～g・iで確認している。柱穴f・iでは、柱や建物の修理などに伴い、一度柱穴を掘り返して柱を抜いた後に、また柱を立てている。この2つの柱穴に関しては、柱を建て直す際に柱の下に石などを置く基礎固めの工法を行っており、他の柱穴とは異なる。柱穴hは土層からは立て直しの痕跡を確認できなかったが、柱穴fは根石、柱穴h・iは根石と平瓦片を用いている。根石は主に厚みのある平らな花崗岩礫を使用している。柱穴iでは粘土で地固めを行い、その上に柱を立てた痕跡を確認した。また柱穴6基から計8点の碁石が出土している。遺物は上層より暗茶褐色土(柱痕検出時)、暗灰色土(柱抜き取り痕)、暗茶灰色土(柱穴掘り方の埋土)の順で土色名を付して取り上げている。

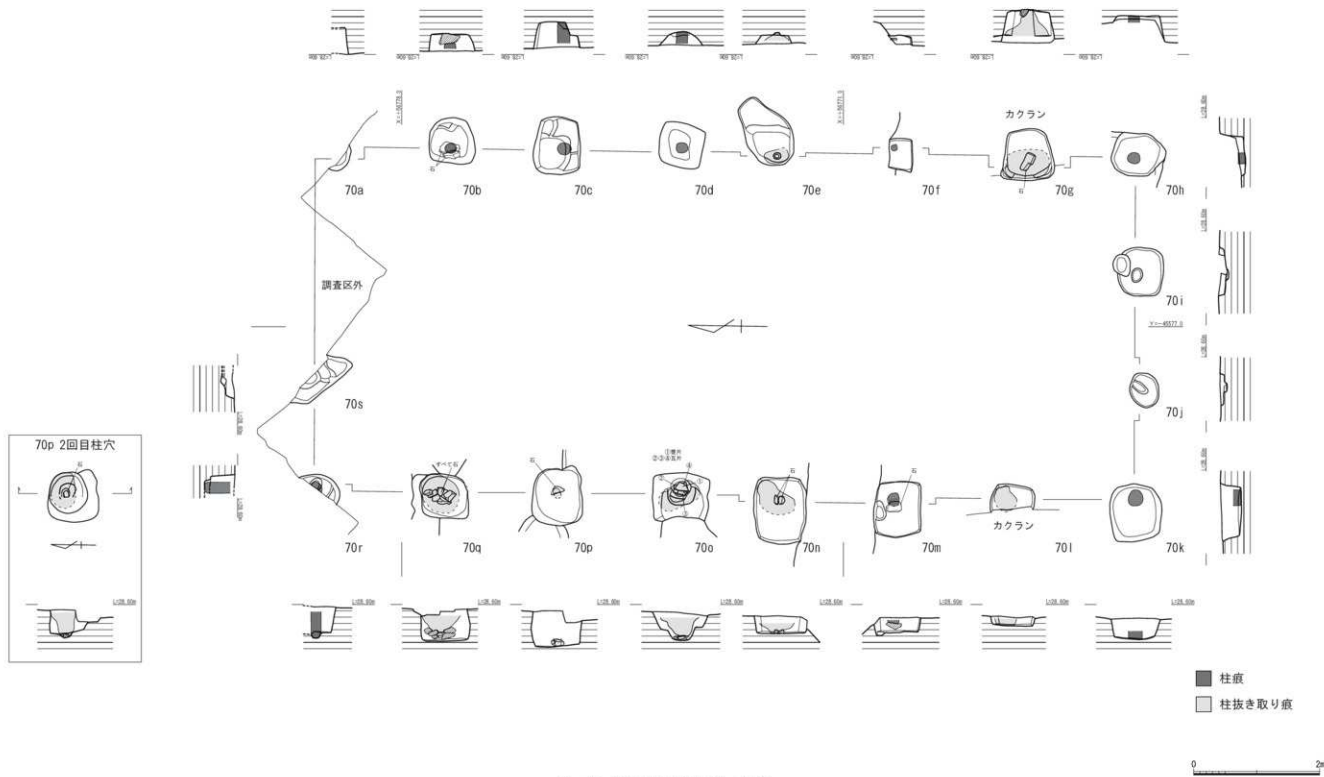
Fig. 10 264SB070 実測図 (S = 1/60)

調査区の中央で検出した3間×7間の南北棟の側柱建物で、264SD005や264SB060・075の柱穴に切られている。建物の桁行方向はN1°08'45"Eでほぼ真北である。柱穴柱間総距離は梁行5.40m、

桁行 12.96 m、各柱間の平均距離は梁行 1.8 m、桁行 1.89 m を測る。柱穴掘り方には平面方形プランと楕円形プランを呈するものがあるが、前者が大半を占める。柱痕は柱穴 $b \sim d \cdot f \cdot h \cdot k \cdot m \cdot r$ で確認し、柱の抜き取り痕は柱穴 $e \cdot g \cdot l \cdot n \sim q$ で確認した。柱穴 $b \cdot g \cdot m \cdot n \cdot p \cdot q$ では柱の下には厚みのある花崗岩質の平石を根石として用いている。柱穴 o は柱の基礎として須恵器甕片と平瓦片を重ねていた。遺物は、上層より暗茶褐色土（柱痕検出時）、暗灰色土（柱抜き取り痕）、暗褐色土（柱穴掘り方の埋土）の順で土色名を付して取り上げている。

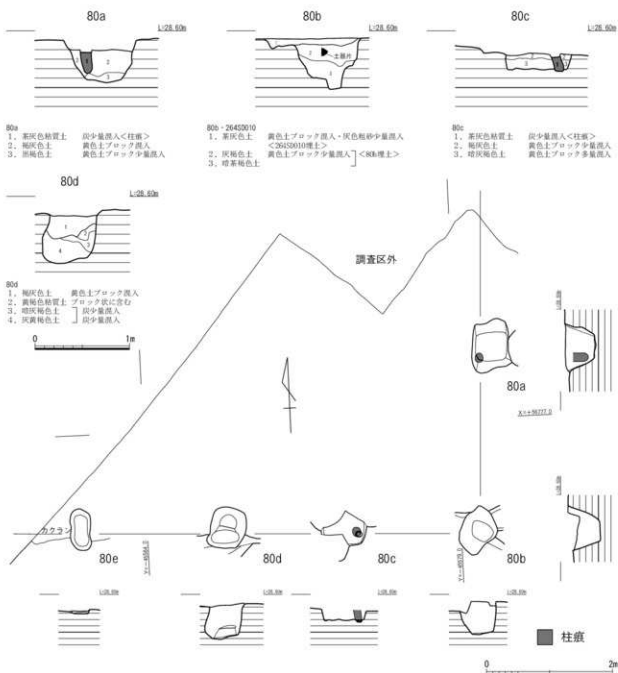
fig. 14 264SB080 実測図 (S = 1/60) 土層実測図 (S = 1/40)

調査区の北西部で検出した2間以上×3間以上の東西棟側柱建物で、264SD010や264SB020・264SA045の柱穴に切られ、264SB085の柱穴を切る。建物の梁行方向はN3°48'51"Eで若干東に振れている。柱穴掘り方には平面正方形プランと楕円形プランを呈するものがあり、径0.3～0.7m、深さ0.1～0.5mを測る。柱痕は柱穴a・cで確認した。遺物は、上層より暗茶褐色土(柱痕検出時)、暗灰色土(柱抜き取り痕)、灰褐色土(柱穴掘り方の埋土)の順で土色名を付して取り上げている。
